**AFFAIRE RELATIVE À CERTAINES ACTIVITÉS MENÉES PAR LE NICARAGUA
DANS LA RÉGION FRONTALIÈRE**

(COSTA RICA c. NICARAGUA)

CONTRE-MÉMOIRE DÉPOSÉ PAR LE NICARAGUA

VOLUME IV

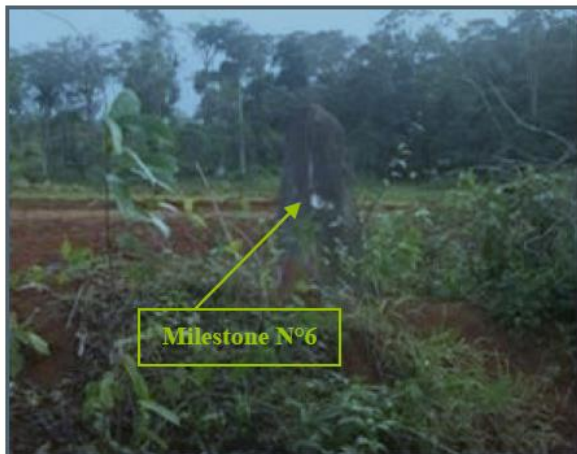
La figure 9 montre un jalon situé sur la pente du remblai de la route. Sur la figure 10, le ponceau ne présente aucun ouvrage de protection, tels que murs de tête, murs parafouilles et murs en aile au niveau des sorties de ponceau pour retenir les matériaux de remblai sur la pente. En conséquence, cette configuration favorise le transport des sédiments.

Figure 9 : jalon n° 6 sur la pente du remblai de la route

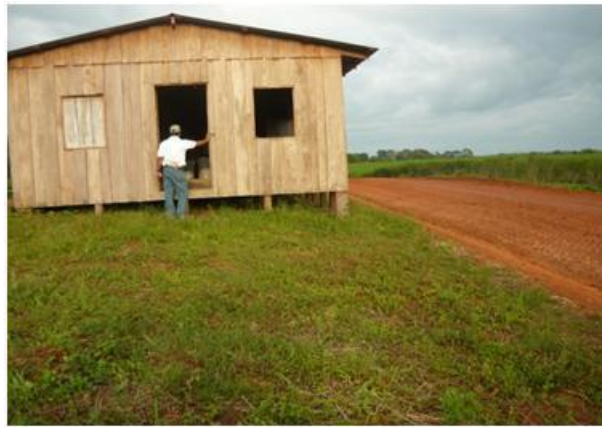
Figure 12 : habitation en bordure de la pente de la route

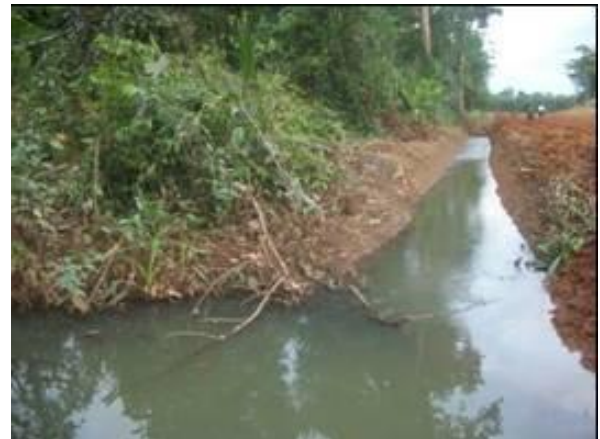
Figure 16 : canal de drainage artificiel modifiant le régime hydrologique

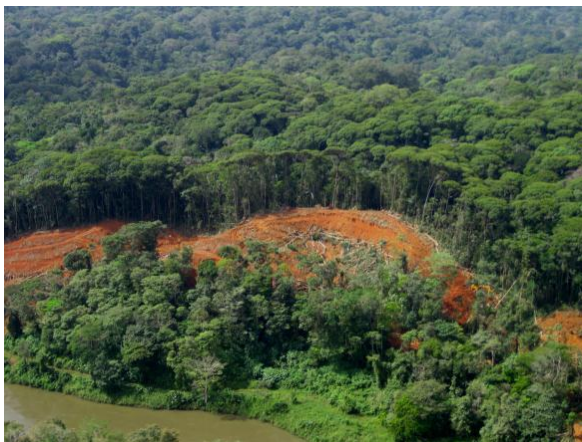
Figure 17 : destruction de la galerie forestière protégeant la rive droite du fleuve San Juan

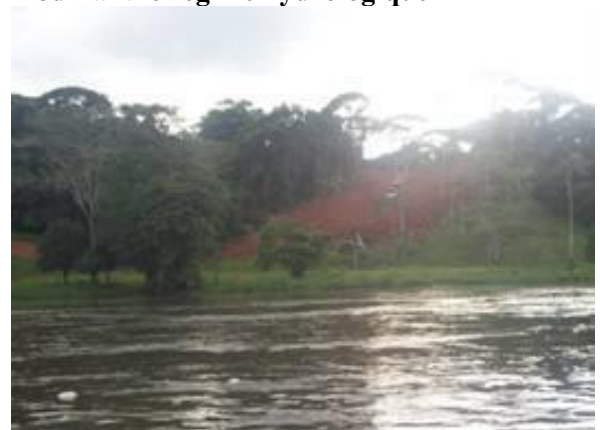
Figure 18 : site d'évacuation de sédiments sur la rive droite du fleuve San Juan

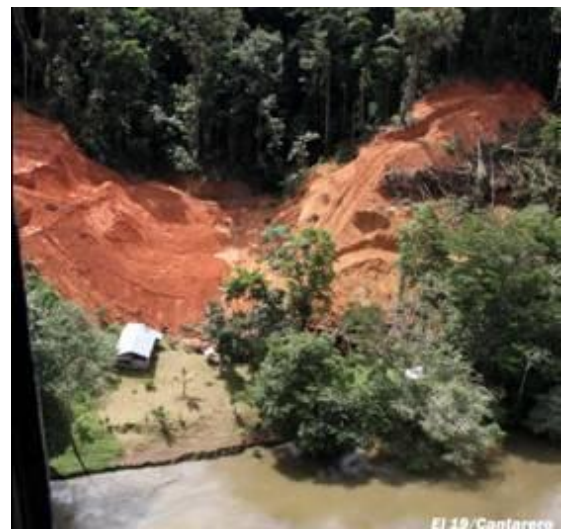
Figure 20 : modification géomorphologique dans des zones instables

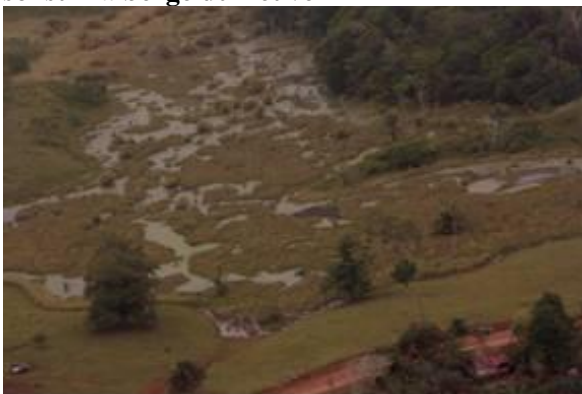
Figure 25 : dommages résultant de l'effet barrière dans la zone humide de Maquenque (site RAMSAR)

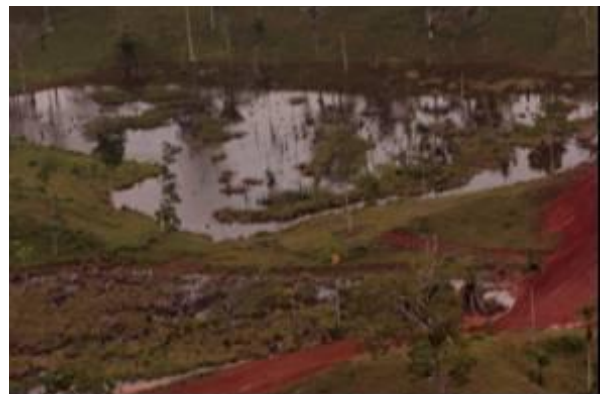
Figure 26 : dommages résultant de l'effet barrière dans les zones humides du nord-est du Costa Rica

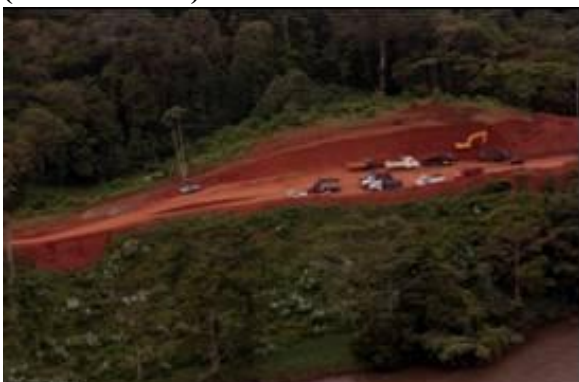
Figure 27 : la concentration d'équipements accroît les niveaux de pollution atmosphérique et sonore

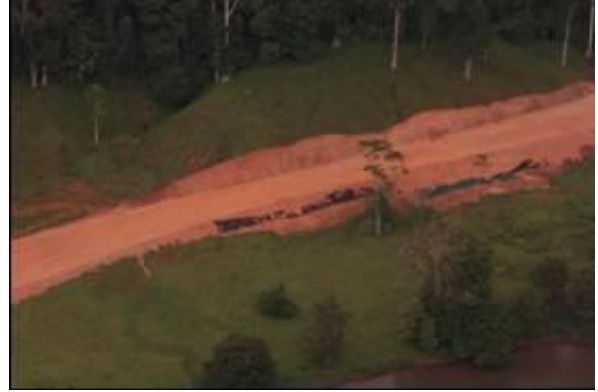
Figure 30 : l'accélération de l'érosion entraîne la dégradation des revêtements recouvrant les pentes

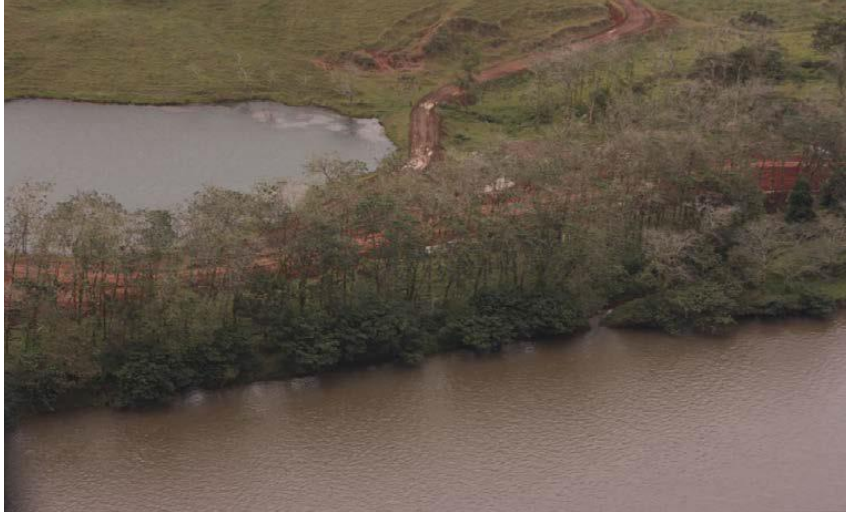
Figure 51 : effet barrière provoqué par la route entre des zones humides et le fleuve San Juan
Source : FUNDENIC, 2012

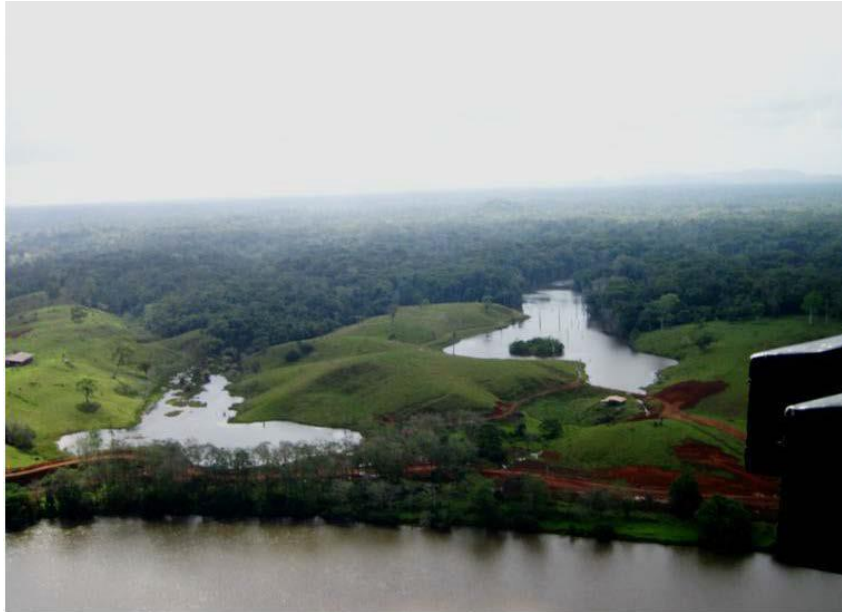
Figure 52 : perturbations des habitats de certaines espèces sauvages

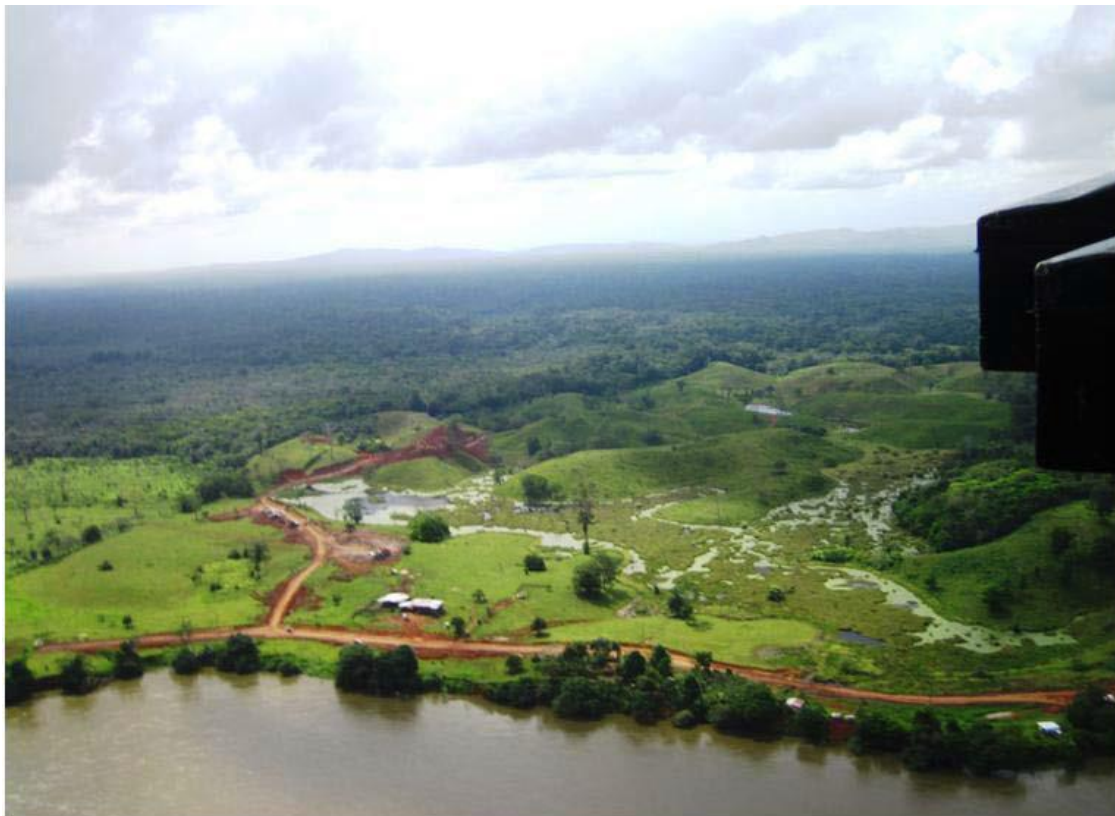
Figure 53 : destruction de la flore et de la faune provoquée par la construction de la route
Source : FUNDENIC, 2012

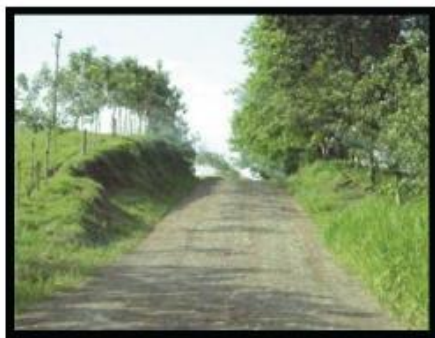
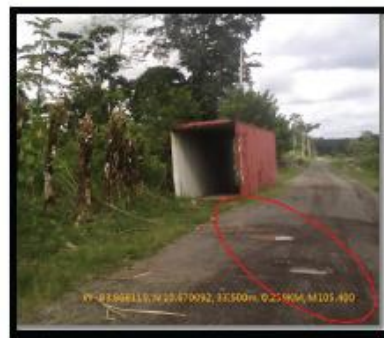
F1. Les routes sont dépourvues de fossés de drainage ; les zones dénudées de cette portion de la route sont dépourvues de loess.

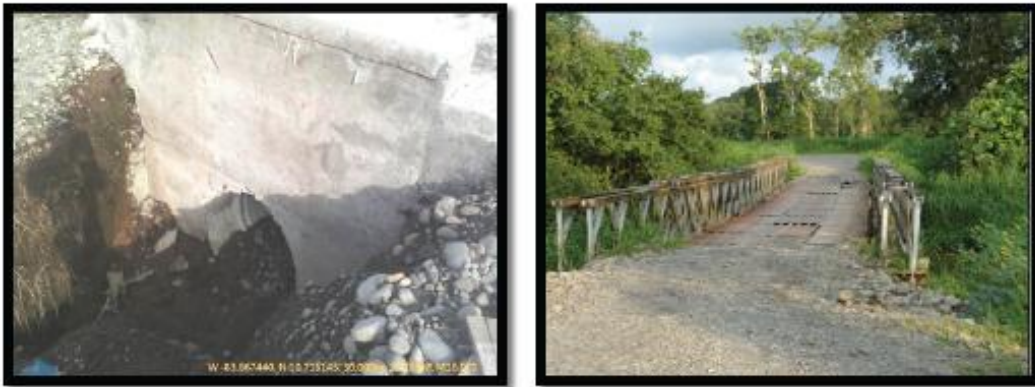
F3. Un conduit d'évacuation en PVC est obstrué par le déplacement de *finos* de la couche de base.

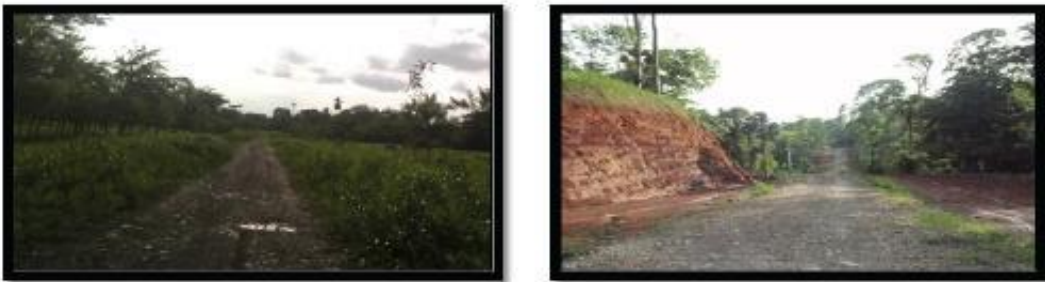
F6. La route est dépourvue de systèmes de drainage. Elle est parsemée de trous et fissures, ainsi que des zones encombrées de blocs surdimensionnés inadéquats pour les routes.

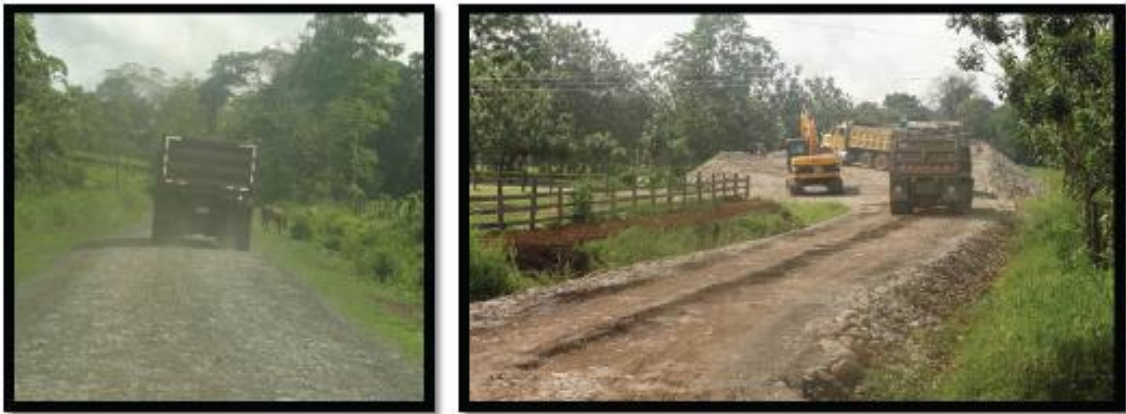
F9. La route est globalement en bon état.

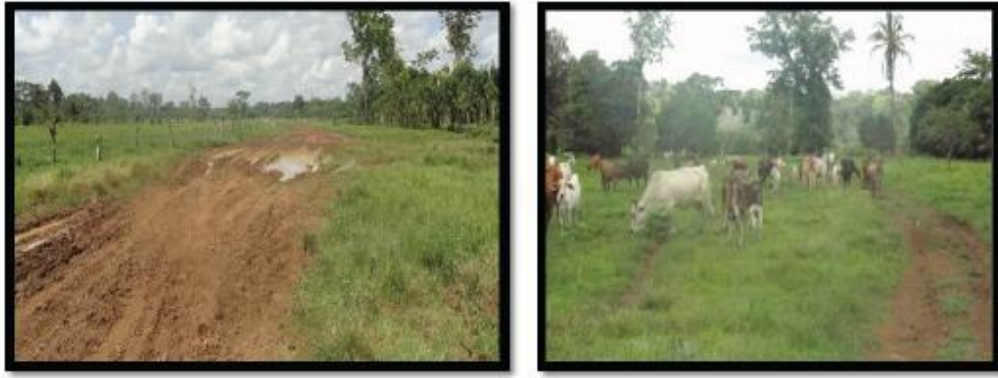
F15. Portion d'environ 10 kilomètres, principalement composée de chemins reliant des placettes ; le transit sur cette route est très difficile, même avec un 4x4.

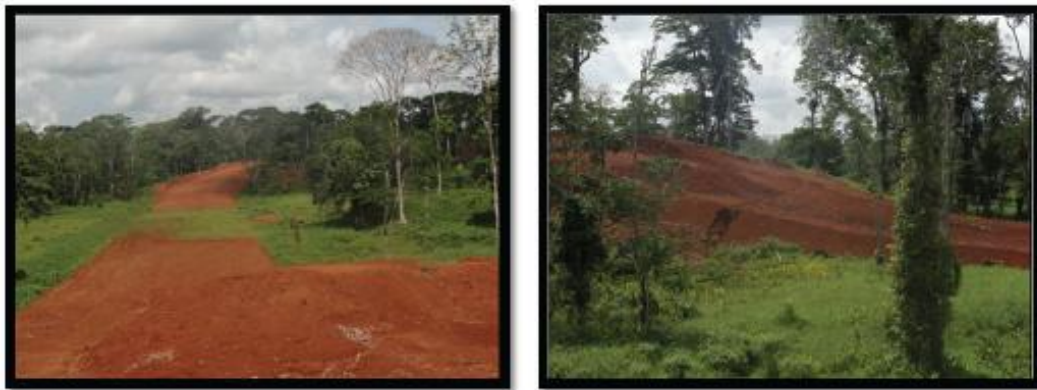
F16. La déforestation et les répercussions sur les zones humides de la région sont manifestes.

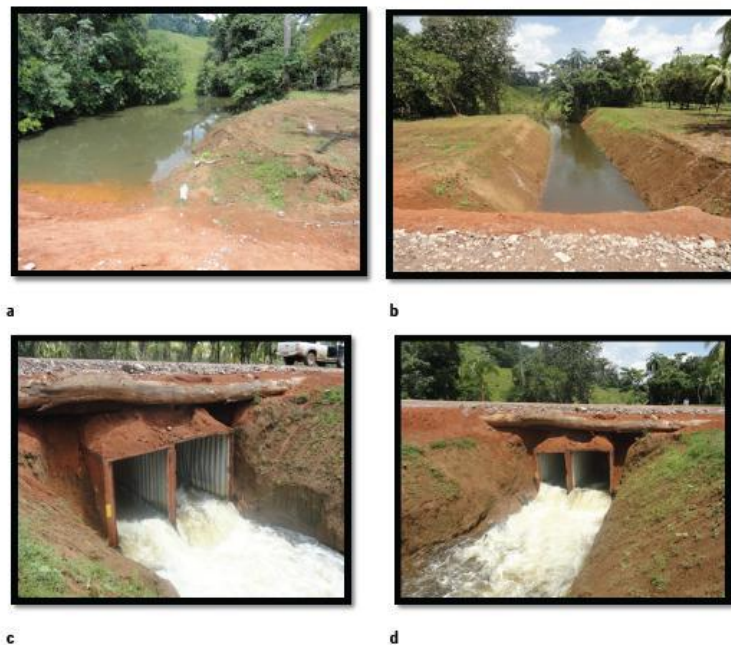
F17. Sur la première photographie *a)*, l'obstruction de l'écoulement naturel du fleuve est évidente. La deuxième photographie *b)* montre la construction d'un canal destiné à détourner le cours du fleuve. Les deux dernières photographies (*c)* et *d)*) montrent la construction d'un pont, dont la structure est notamment composée de rondins de bois et de deux conteneurs de transport utilisés pour le drainage ; son gonflement est visible, tout comme le gonflement des parois des conteneurs de transport.

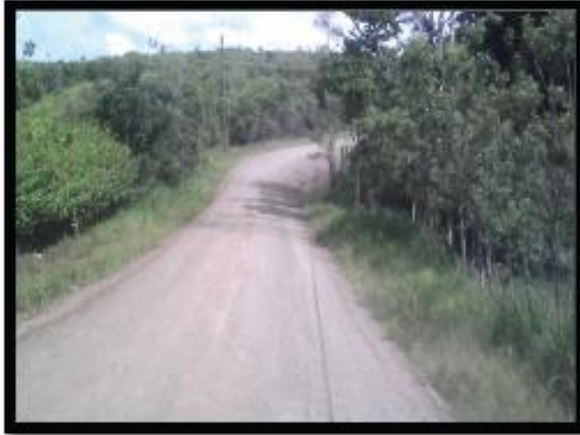
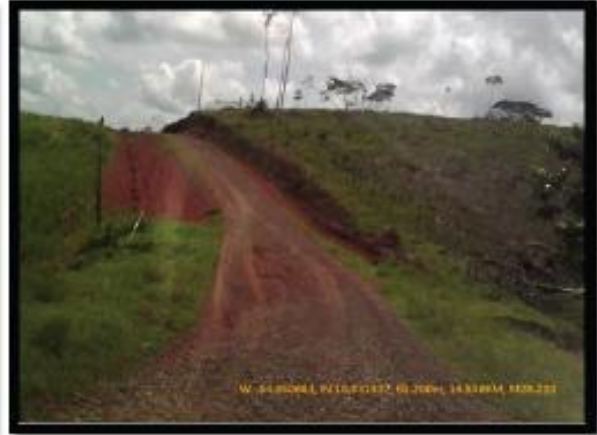
F20. Les canaux de drainage manquent d'entretien.

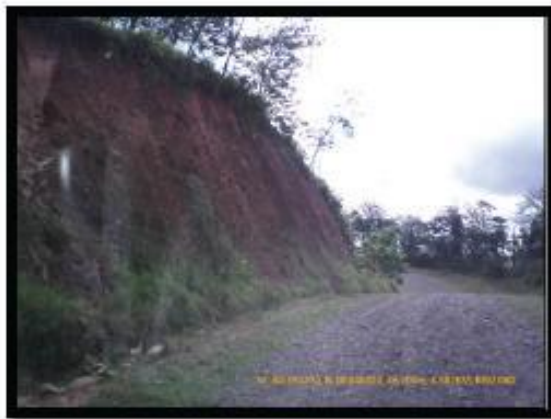
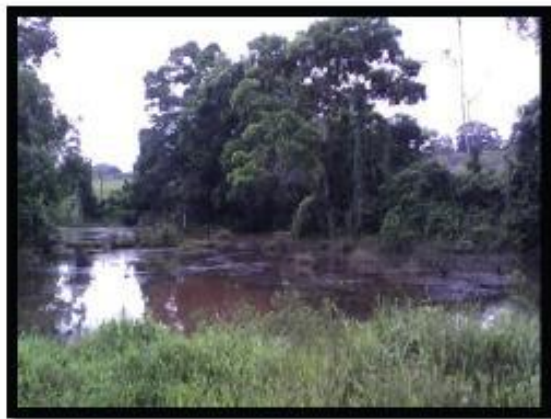
F22. Pente d'environ six mètres de haut, presque verticale

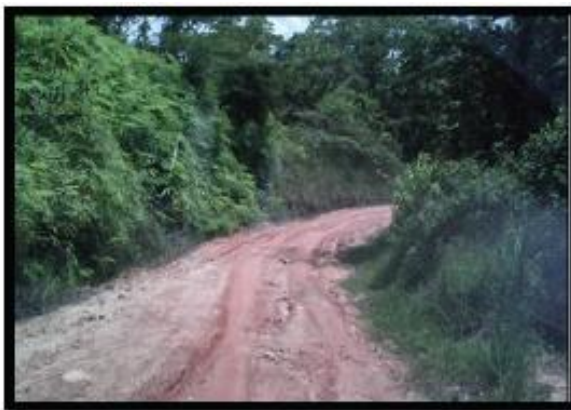
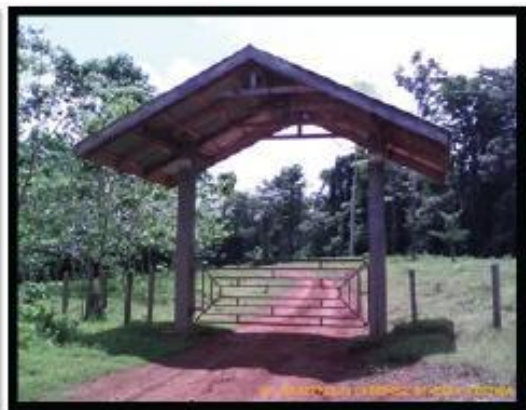
F24. Zones parsemées de trous et fissures, dépourvues de système de drainage

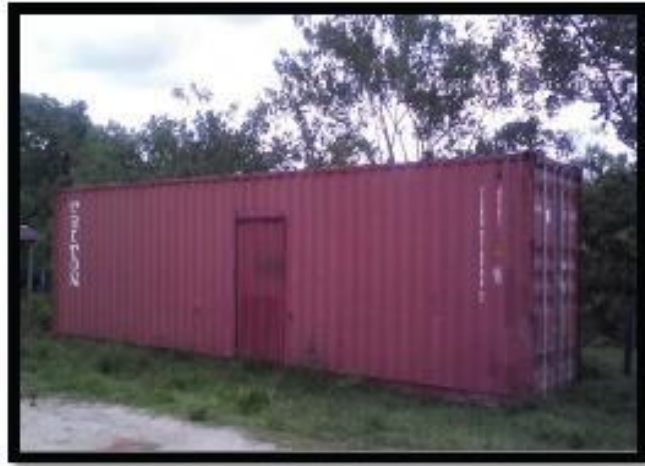
F26. Un conteneur de transport se trouve sur la route, environ un kilomètre avant d'arriver à Tiricias.

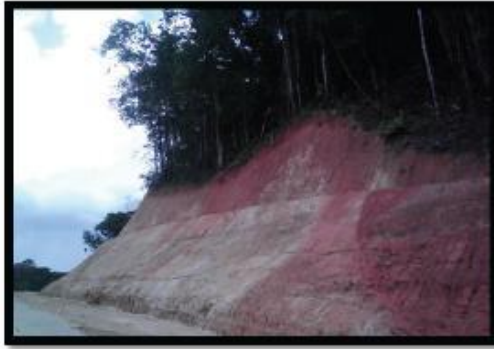
F28. Dans cette zone se dressent d'immenses talus, aux crêtes très élevées, sans aucune protection.

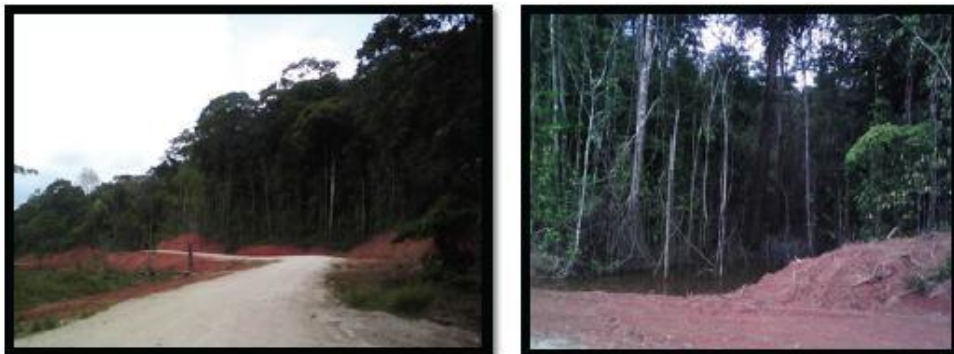
F31. La déforestation dans les zones humides.

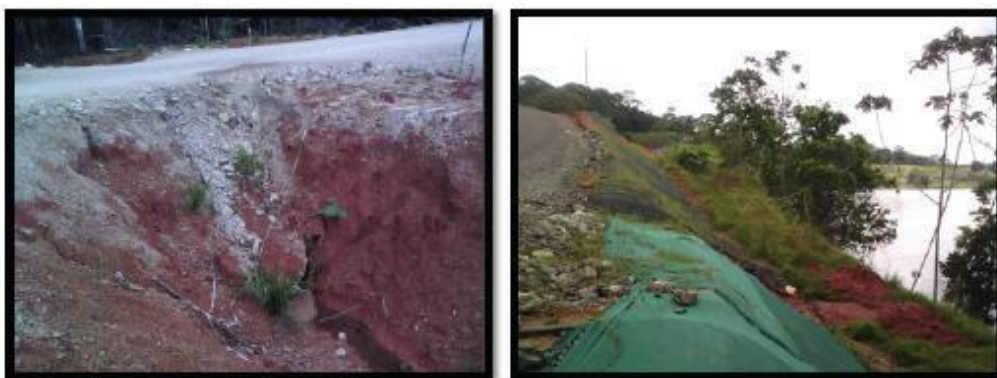
F32. Des rondins de bois sont utilisés pour permettre le drainage des eaux.

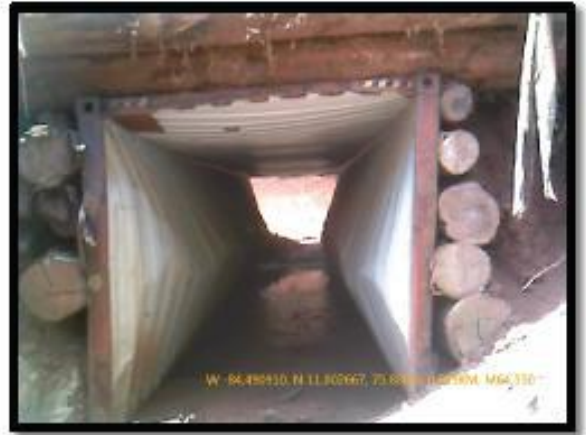
F46. Conduits circulaires servant d'évacuation pour les eaux du fleuve
F47. Conteneur de transport utilisé comme pont

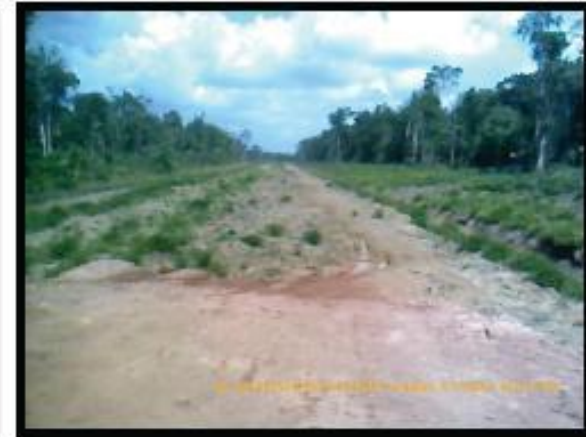
F50. Dégagement de la pente d'environ six mètres de haut
F51. Fin de la partie praticable de la route

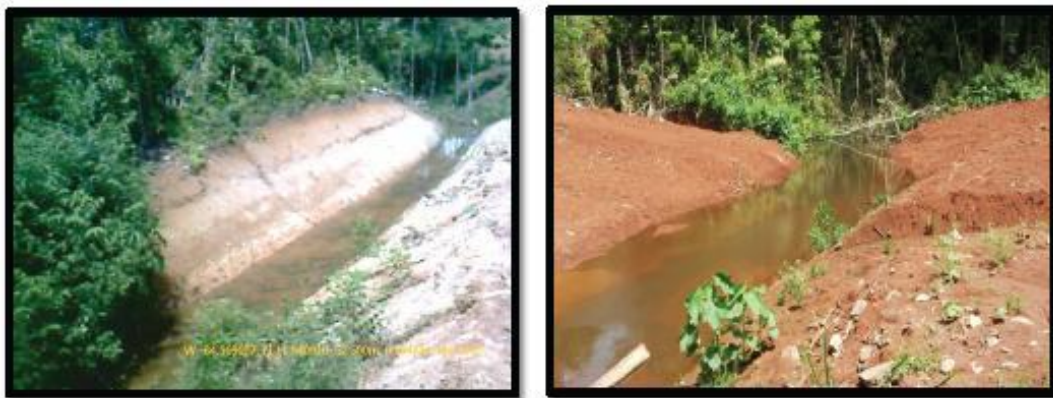
F52. Fossé de drainage en terre servant d'évacuation d'eau
