**COUR INTERNATIONALE DE JUSTICE**

**AFFAIRE RELATIVE À LA CONSTRUCTION D'UNE ROUTE AU COSTA RICA  
LE LONG DU FLEUVE SAN JUAN**

**CONTRE-MÉMOIRE DÉPOSÉ PAR LE COSTA RICA**

**VOLUME II**

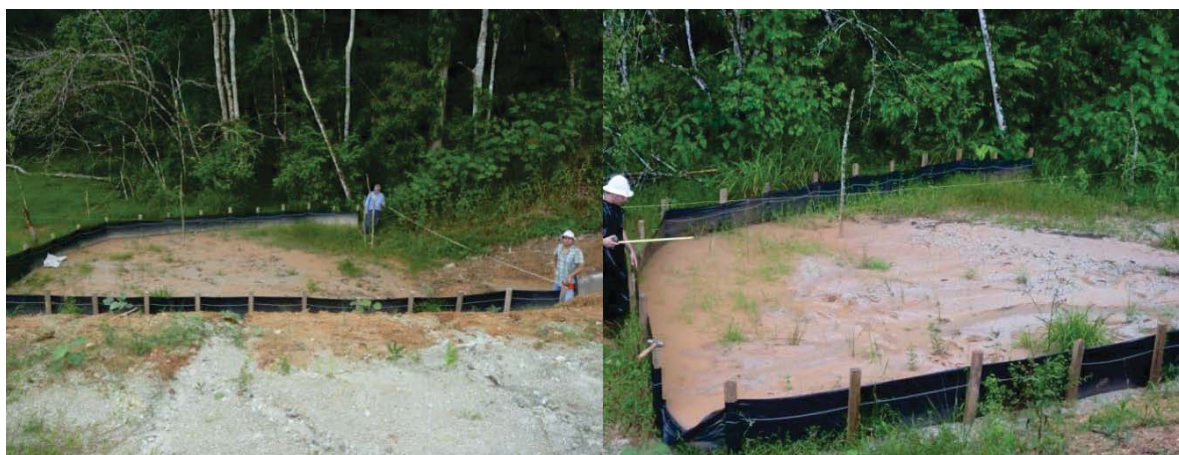
Concernant la différence entre les taux annuels moyens du 8 juin et du 22 juillet, ceux-ci peuvent s'expliquer par une augmentation des précipitations au début de la saison des pluies. L'estimation de 9,5 cm/an représente des conditions enregistrées pendant les mois humides de l'année, tandis que le taux d'érosion plus faible mesuré entre juin et juillet est représentatif des conditions de la saison sèche, car la quantité de précipitations érodant les déblais et remblais de la route est moindre. Par conséquent, il est conclu que l'utilisation de la mesure de 9,5 cm/an pour représenter le taux annuel moyen d'abaissement de la surface du sol est conservatrice, car elle applique les taux estimés pendant la saison des pluies à l'année entière.

**Figure 2.** Piège à sédiments n° 2 le 8 juin (à gauche) et le 22 juillet (à droite).

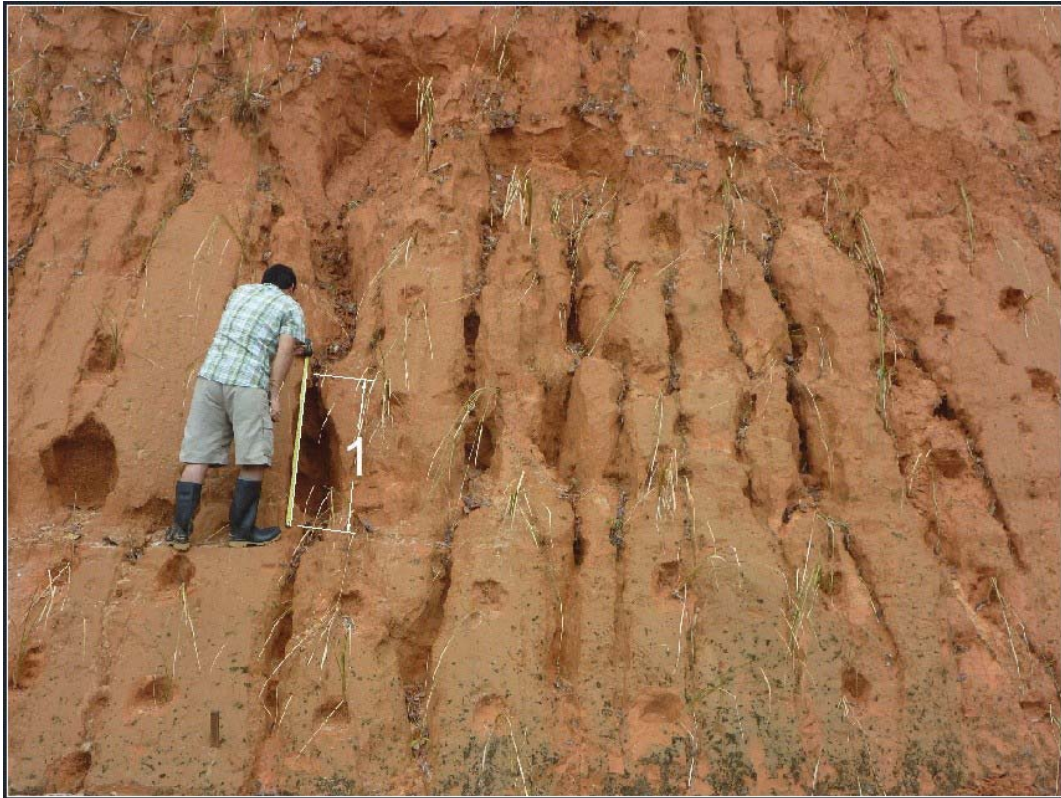
Une photographie prise le 17 août 2013 (figure 3) a ensuite été utilisée avec le volume calculé ci-dessus pour estimer le volume de perte de sol par unité de surface du talus. Pour ce faire, la photographie a été mise à l'échelle à l'aide du logiciel AutoCAD et d'un ruban de mesure visible utilisé comme référence. La photographie entière et l'échelle métrique sont présentées à la figure 3.

**Figure 3.** Talus de déblai présentant une érosion en rigoles et un mètre de ruban de mesure pour marquer l'échelle.

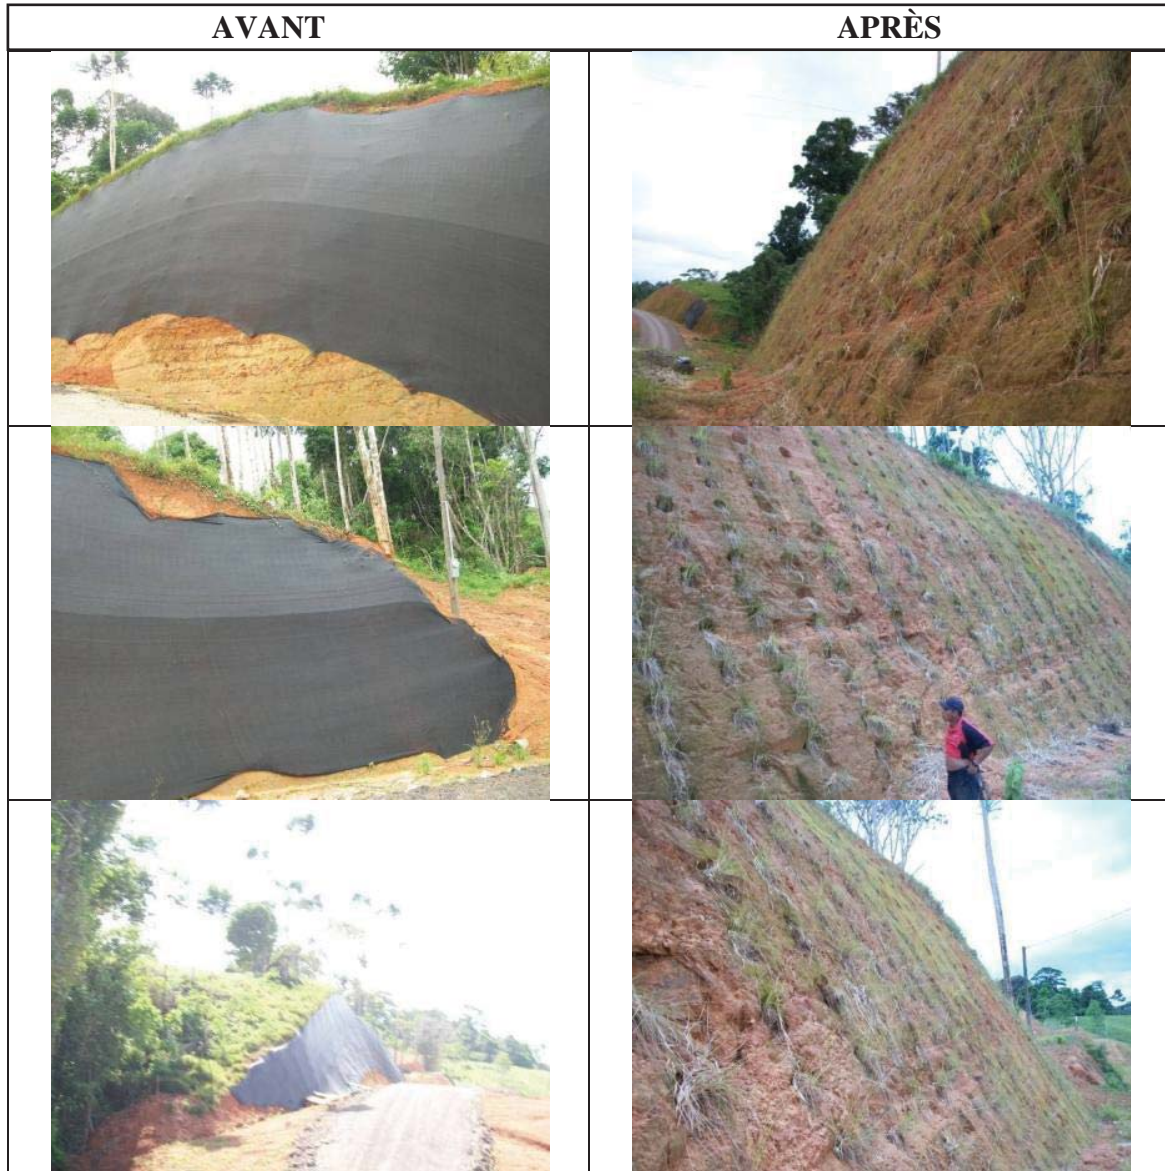
**TALUS N° 2**

Ce talus était recouvert d'une géomembrane, dérobée par des inconnus.

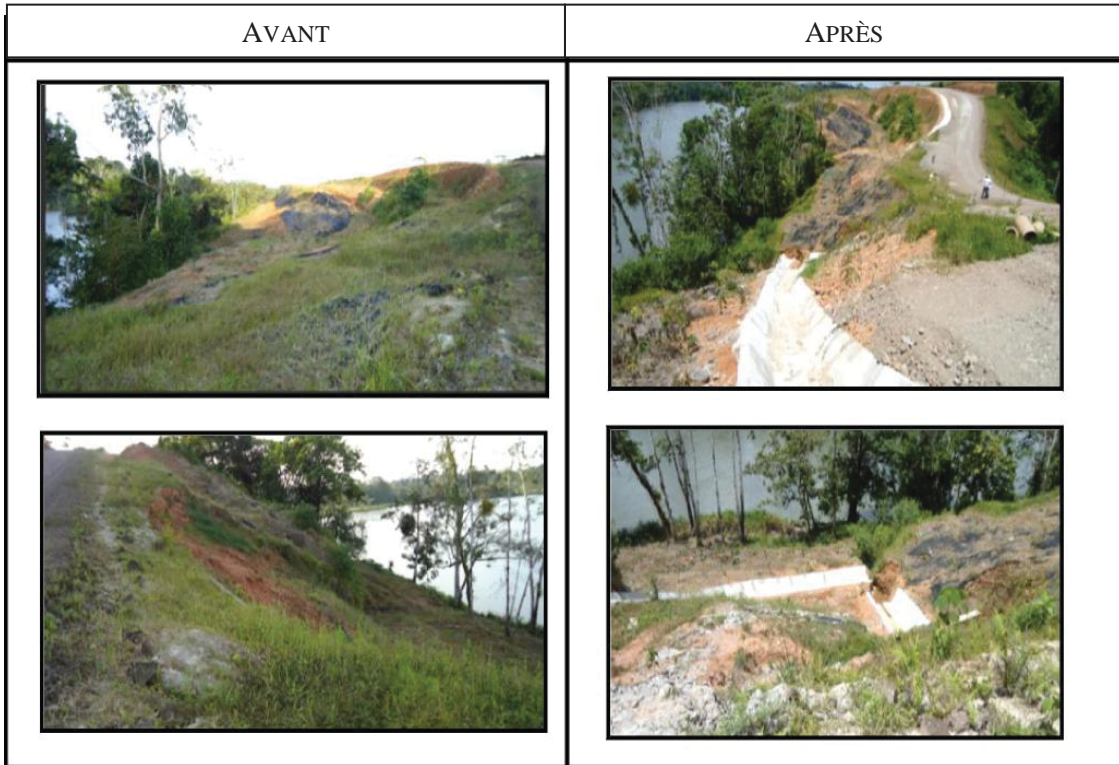
Description : Côté droit sur 80 m — création du talus, pose de la géocouverture, construction des parois sur le passage existant et pose du revêtement du chenal d'évacuation

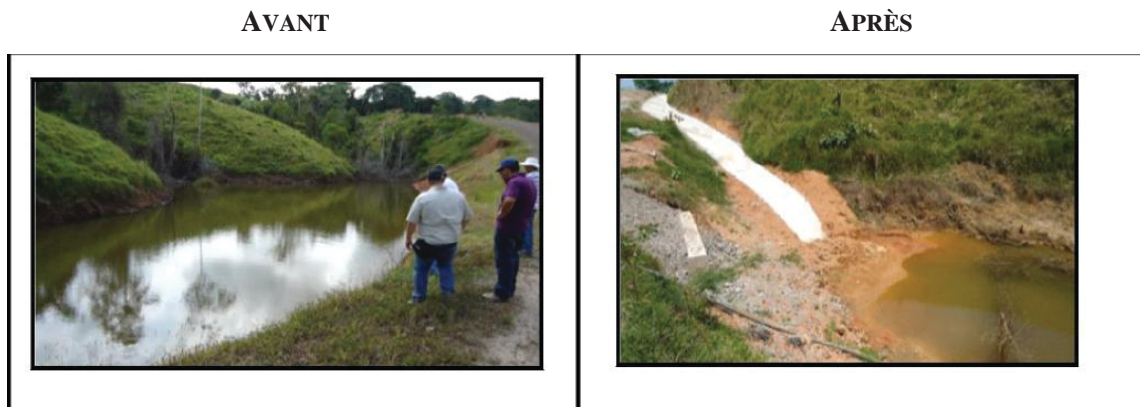
Description : Conduite d'évacuation de 90 cm de diamètre recevant l'eau de surface provenant de la zone humide, têtes et revêtement du chenal d'évacuation

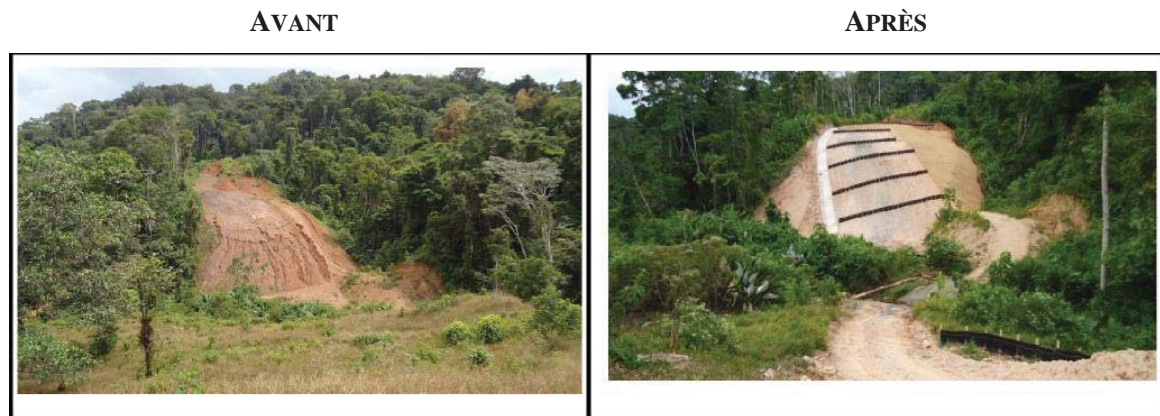
Description : Creusement de matériaux en vrac  
Création de talus  
Géocouverture anti-érosion en fibre de coco  
Barrière de contrôle des sédiments

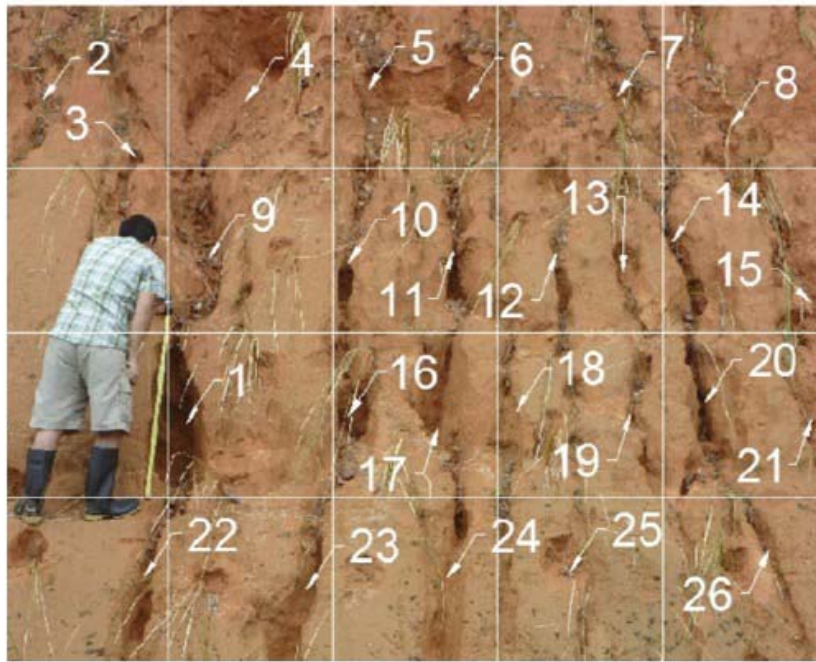
**Figure 6.** Site de surveillance de l'érosion en rigoles sur un talus de déblayage, avec rigoles numérotées et superposition d'une grille.

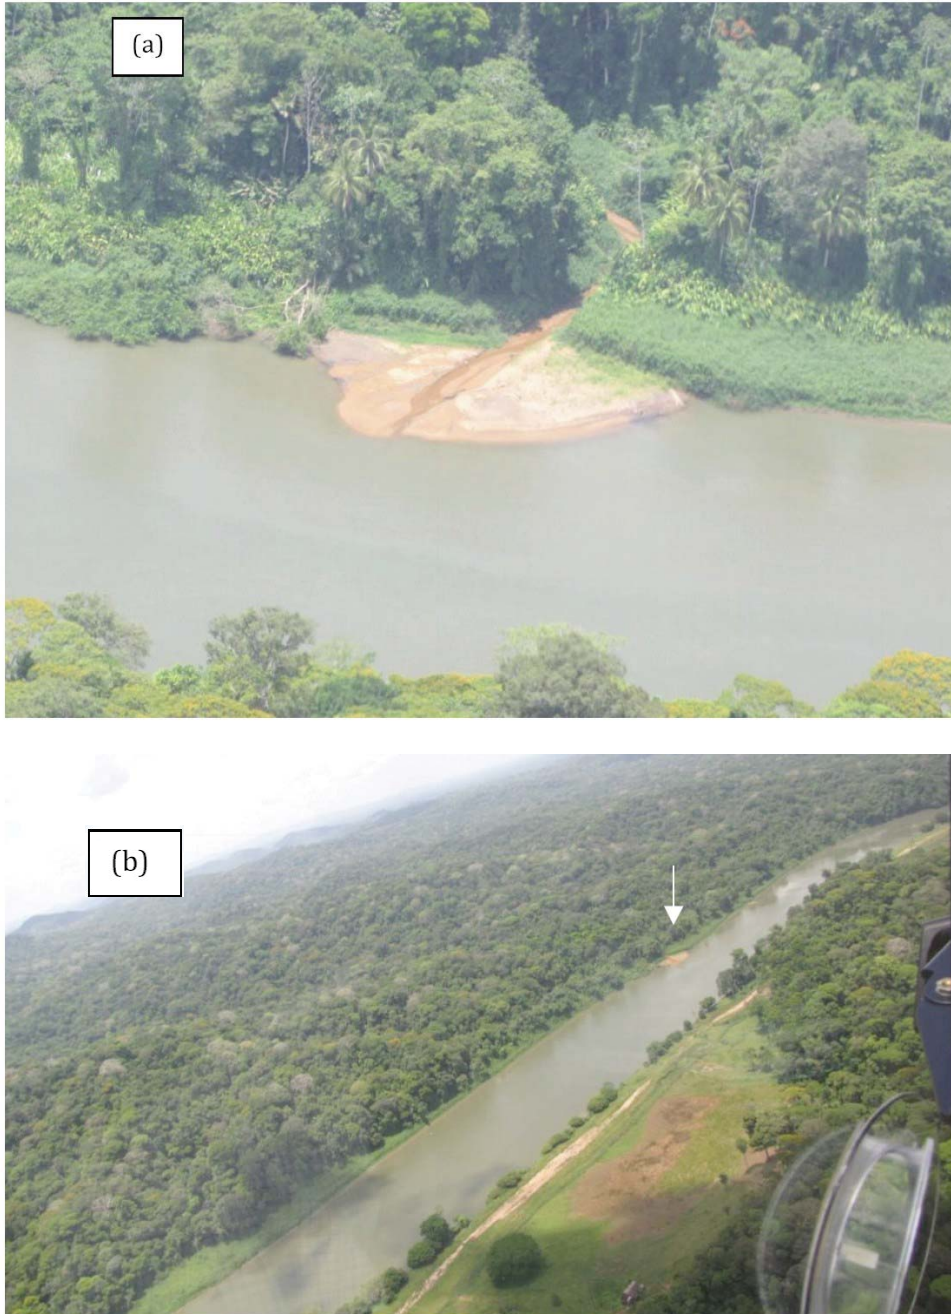
**Figure 8.** Delta sédimentaire important observé dans le fleuve San Juan à partir d'un hélicoptère depuis l'espace aérien du Costa Rica, le 7 mai 2013 *a)* de près, *b)* angle de vue plus large montrant clairement que ce delta est sur la rive gauche du fleuve (Nicaragua). La route 1856 est clairement visible sur la rive droite du fleuve (Costa Rica), (les deux photographies sont de l'auteur).

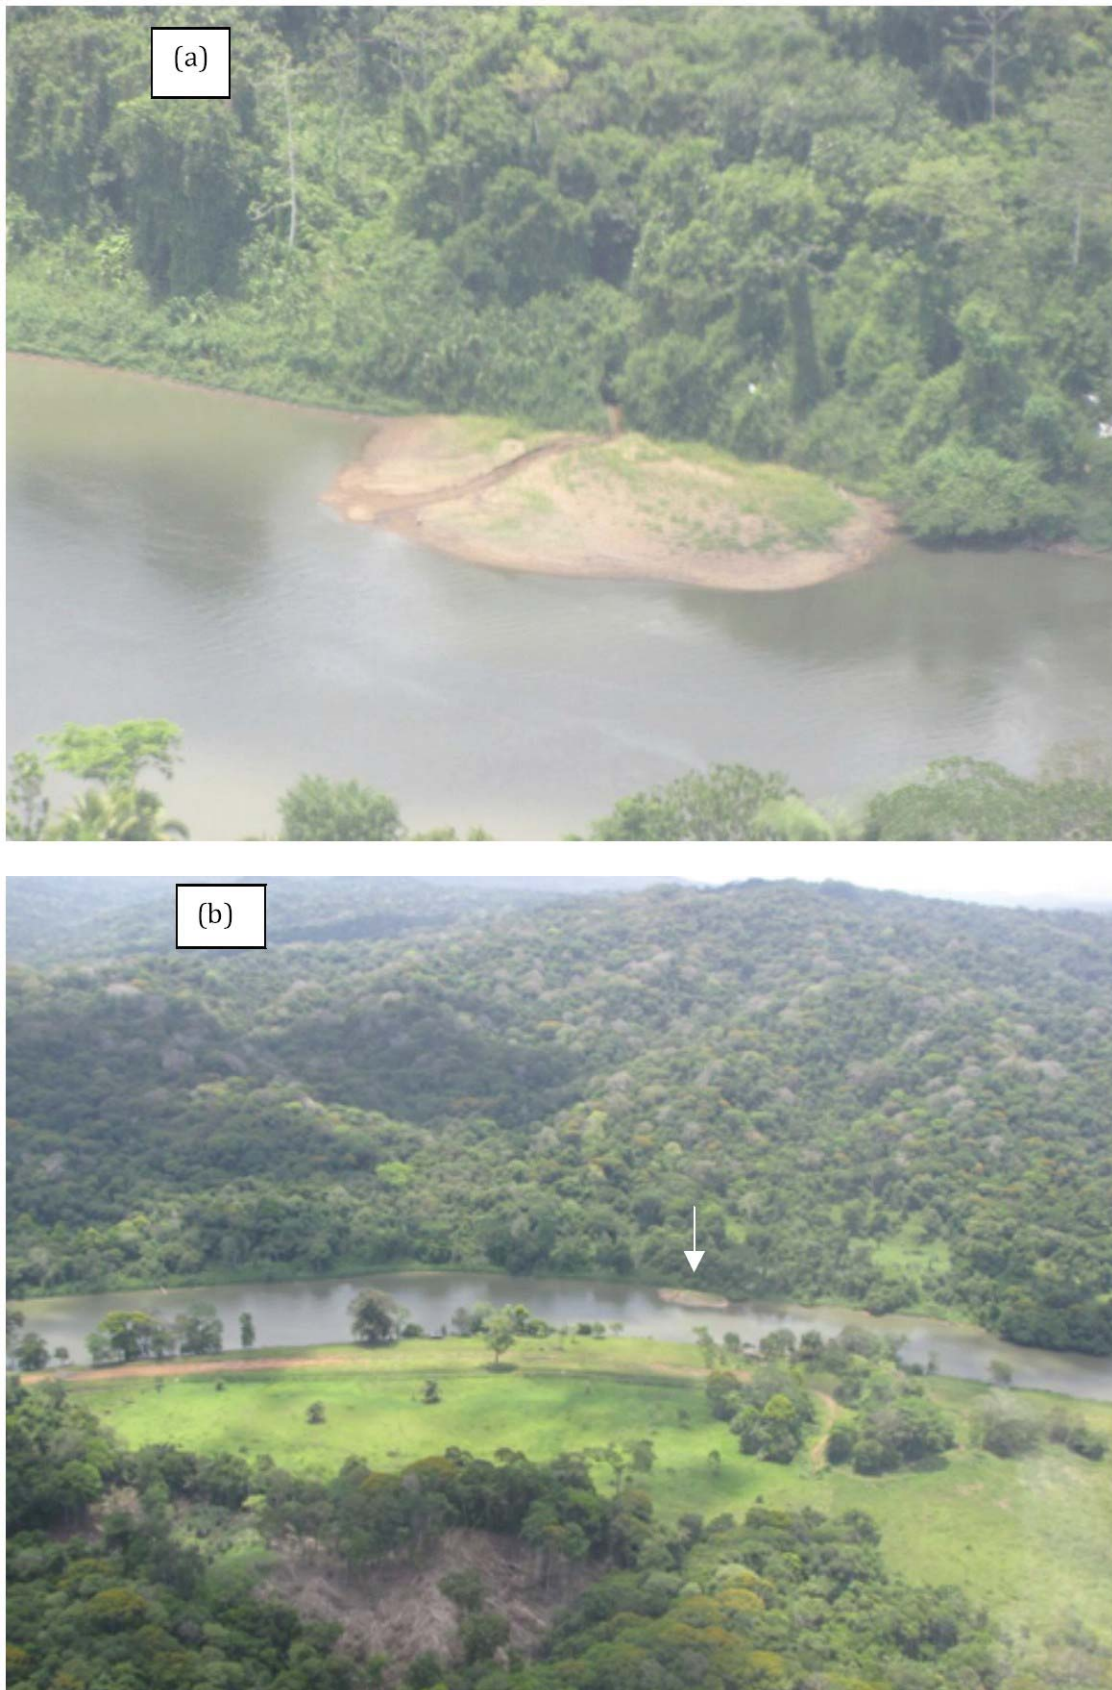
**Figure 9.** Delta sédimentaire important observé sur le fleuve San Juan à partir d'un hélicoptère depuis l'espace aérien du Costa Rica, le 7 mai 2013 (a) de près et (b) d'un angle de vue plus large montrant clairement que ce delta est sur la rive éloignée du fleuve (Nicaragua). La route 1856 est clairement visible en avant-plan du fleuve (Costa Rica) (les deux photographies sont de l'auteur).

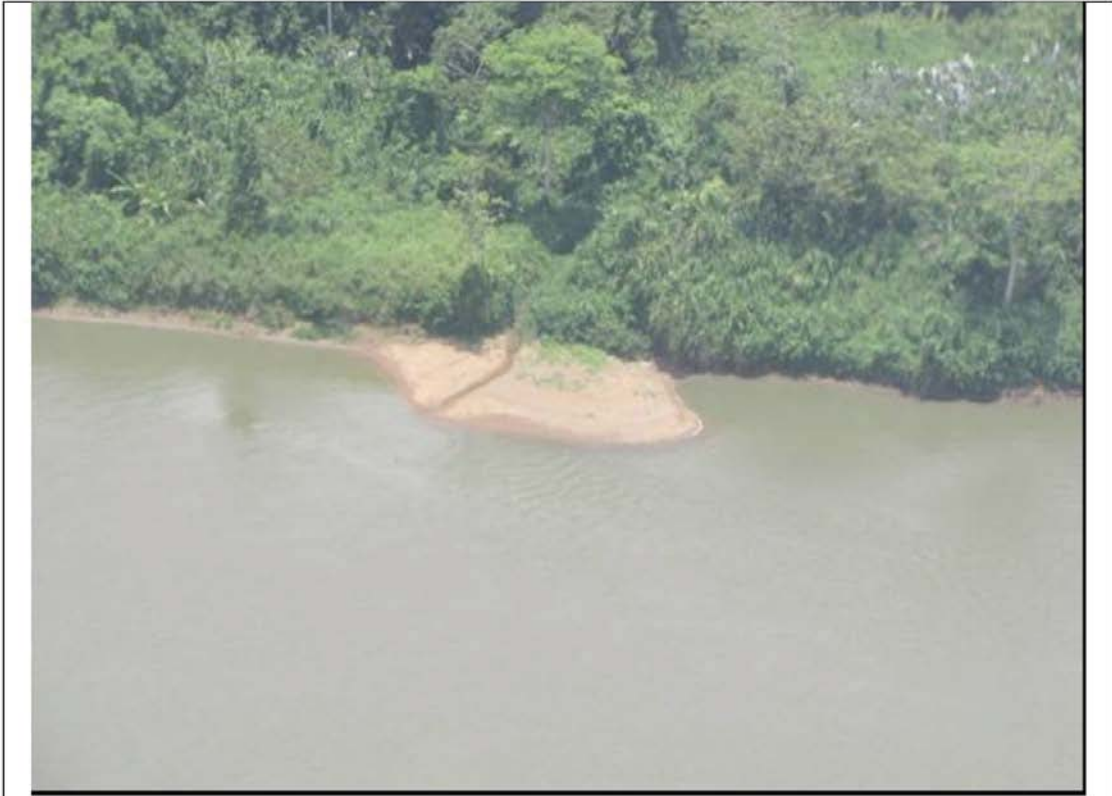
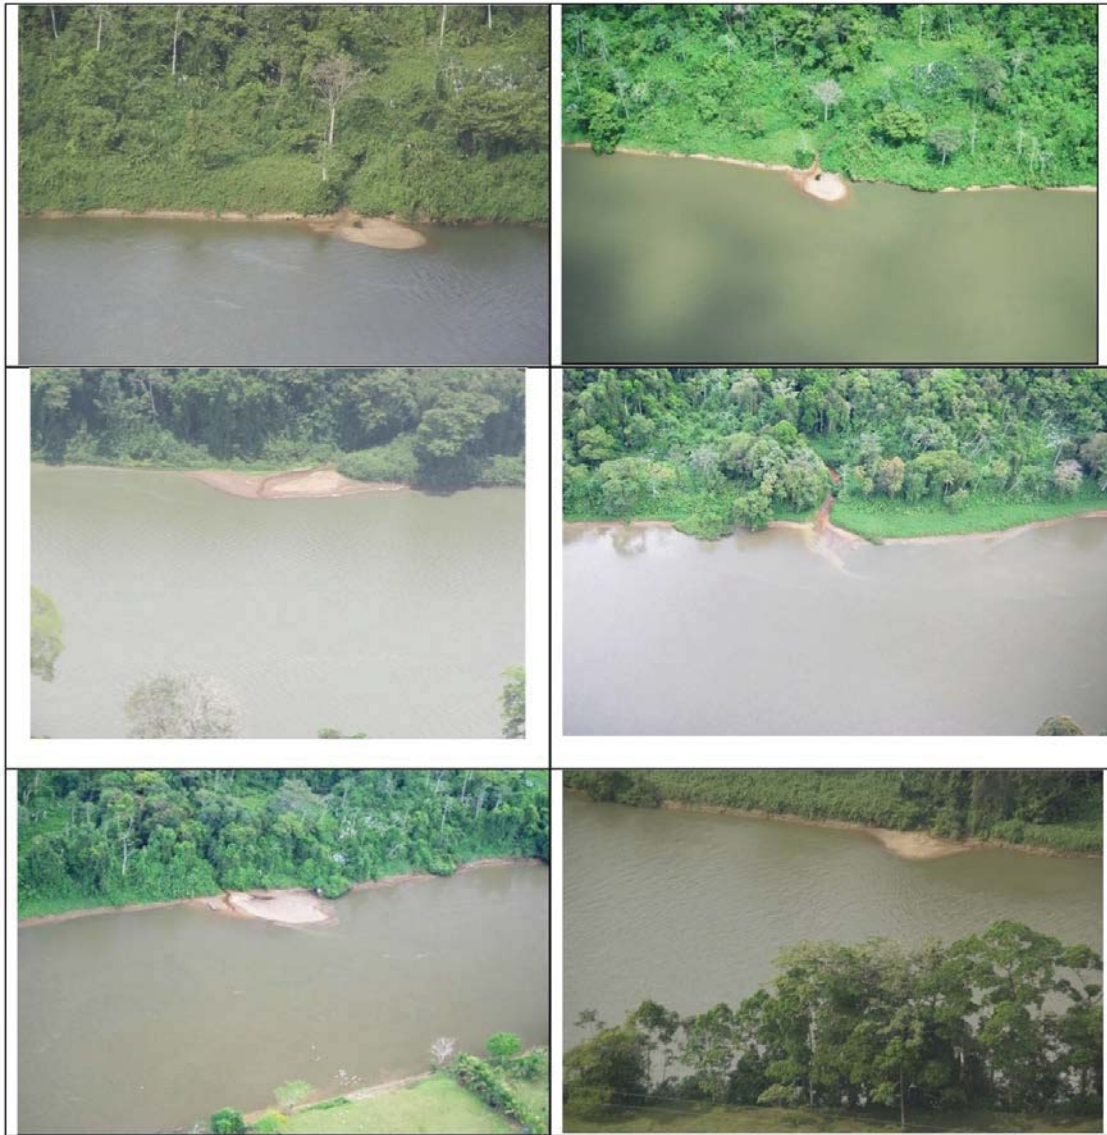
**Figure 10.** Photographies prises de l'espace aérien du Costa Rica, le 7 mai 2013. Elles montrent que les deltas sédimentaires se produisent pour la plupart à partir des affluents de la rive gauche du fleuve San Juan. Les deltas sont indépendants de la route et sont formés par des sédiments déversés dans le San Juan par vidange des bassins hydrographiques intérieurs du territoire nicaraguayen.

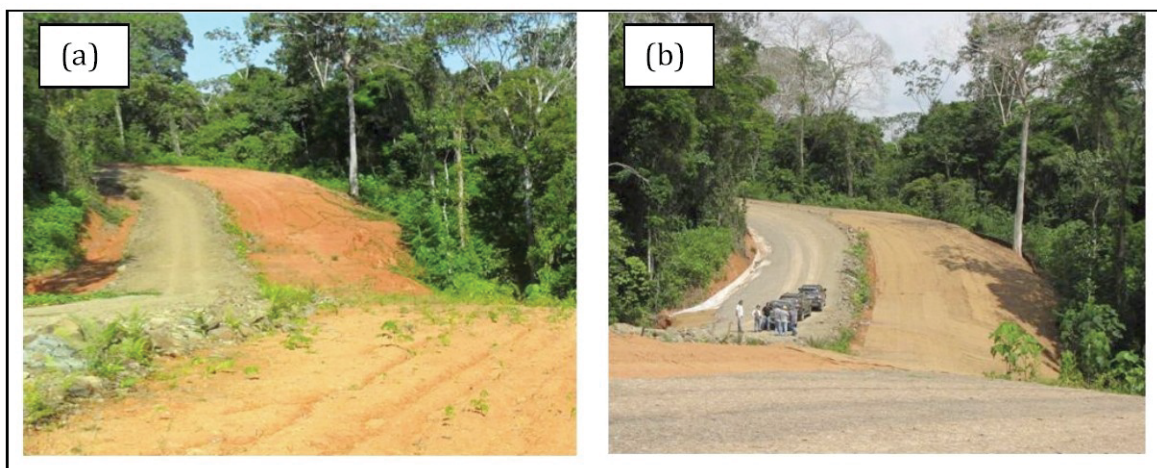
**Figure 13.** La route près du marqueur II *a)* avant les travaux d'atténuation, le 15 février 2013, et *b)* le 7 mai 2013, avec les mesures d'atténuation mises en place. Veuillez noter les chenaux de drainage internes et le tapis de contrôle de l'érosion étendu et biodégradable. Photographies par l'auteur.

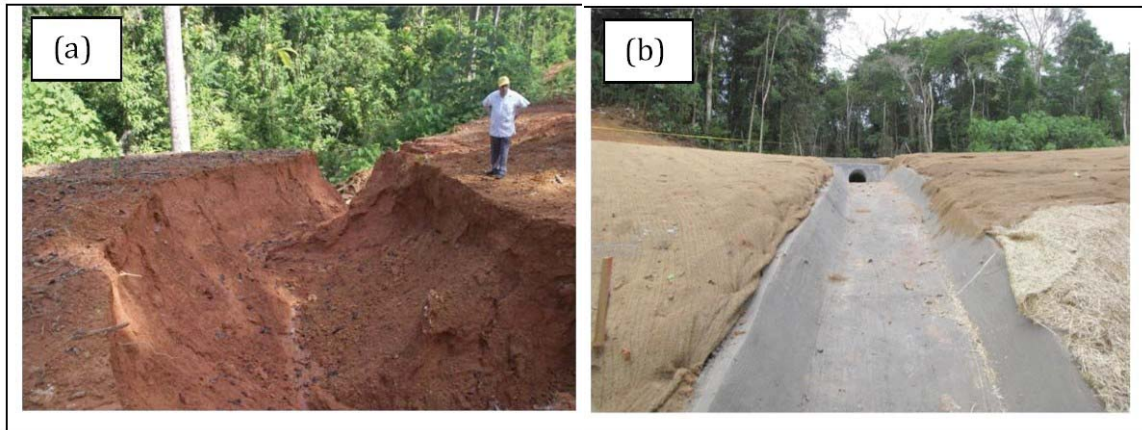
**Figure 14.** Vue vers le bas d'un grand ravin dans un prisme de remblaiement créé par le ruissellement à partir du drainage de la route vers le territoire du Costa Rica, à l'ouest du marqueur 2 *a)* en février, lorsqu'il a été activement érodé et *b)* en mai lorsque le ravin a été rempli et stabilisé à l'aide d'un fossé de traverse couvert et un chenal de drainage en béton, avec des tapis de coco utilisés pour protéger les talus de remblaiement environnants de l'érosion en nappes et en rigoles.
