**AFFAIRE RELATIVE À LA CONSTRUCTION D'UNE ROUTE AU COSTA RICA
LE LONG DU FLEUVE SAN JUAN**

(NICARAGUA c. COSTA RICA)

RÉPLIQUE DE LA RÉPUBLIQUE DU NICARAGUA

ANNEXE 1

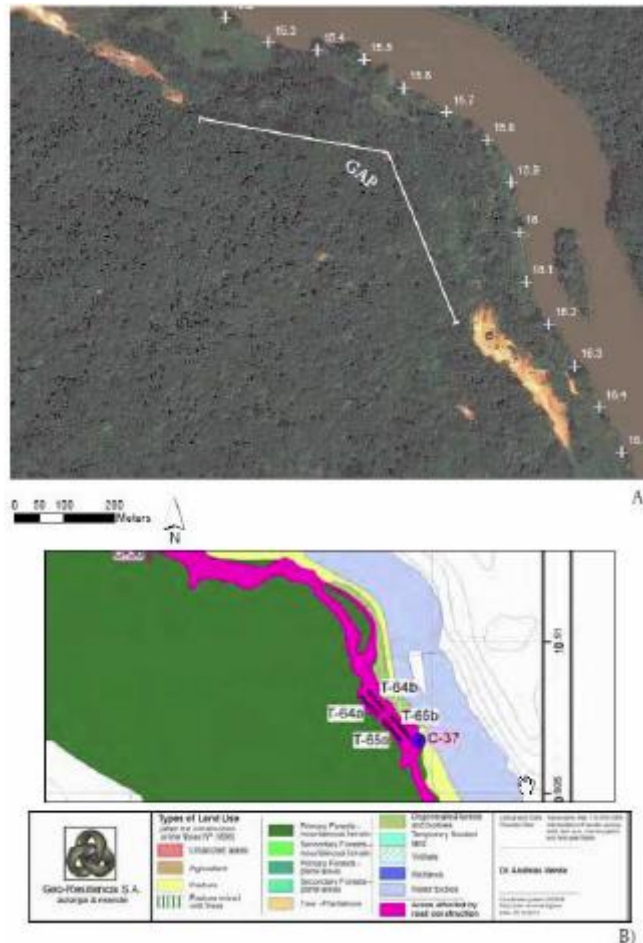
Figure 2 : Interruption sur la route 1856 entre les Rkm 15,3 et 16,1. A) Détail de l'image satellite à haute résolution de décembre 2013 montrant l'interruption
B) Détail de la carte de Mende et Astorga dressant «l'inventaire des pentes» (2013), annexe 6, couvrant la même zone

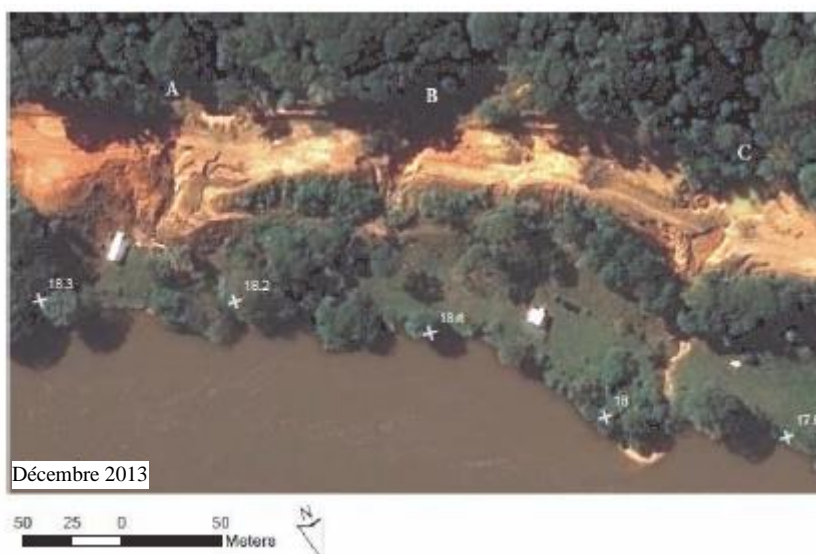
Figure 3 : Image satellite de Las Crucitas prise en décembre 2013

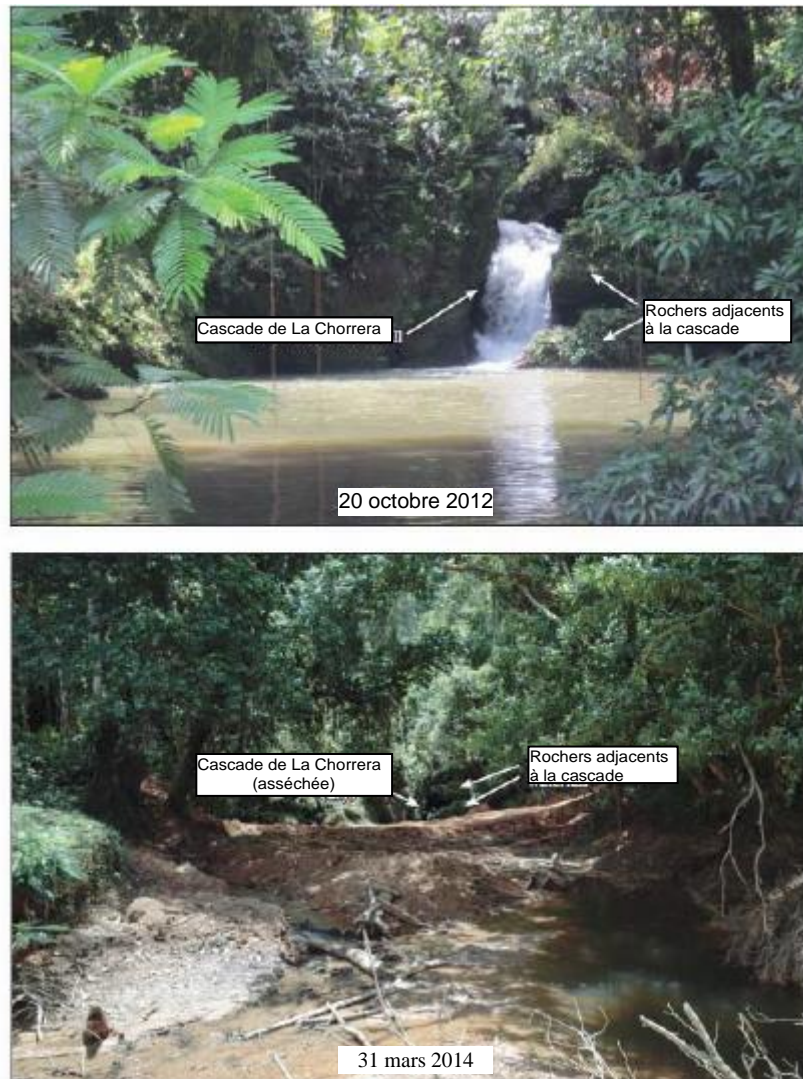
Figure 5 : Vues du caño La Chorrera depuis le fleuve San Juan à 23,9 km en aval de la borne n° II. Date des photographies : a) 20 octobre 2012 et b) 31 mars 2014.

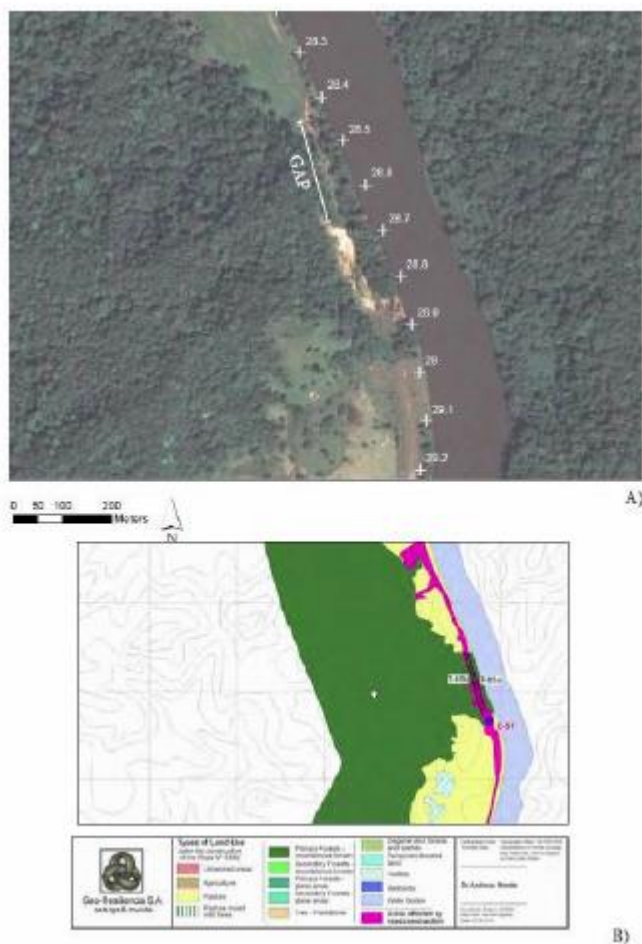
Figure 6 : Interruption de la route 1856 au point situé entre les Rkm 28,4 et 28,9.
A) Détail d'une image satellite à haute résolution prise en février 2014 et montrant l'interruption. B) Détail de la carte constituant «l'inventaire des pentes» établie par Mende et Astorga (2013), annexe 6, couvrant la même zone.

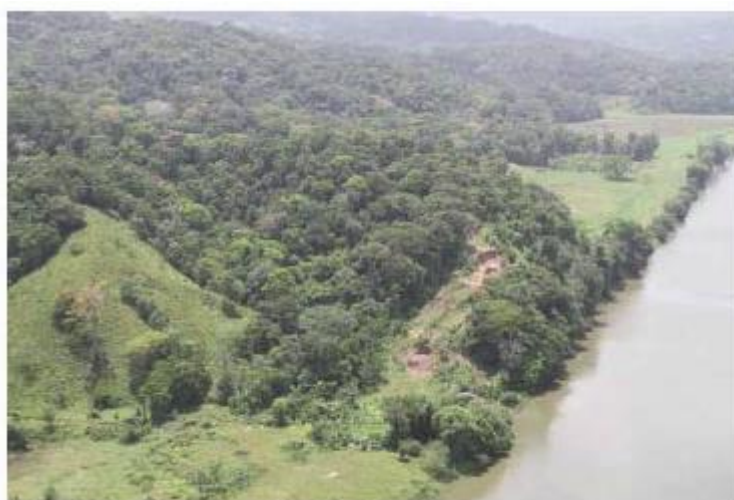
Figure 8 : Vue aérienne oblique de mai 2014 montrant la pente en cours d'effondrement à 1 km en aval de El Jardín (au Rkm 36,4)

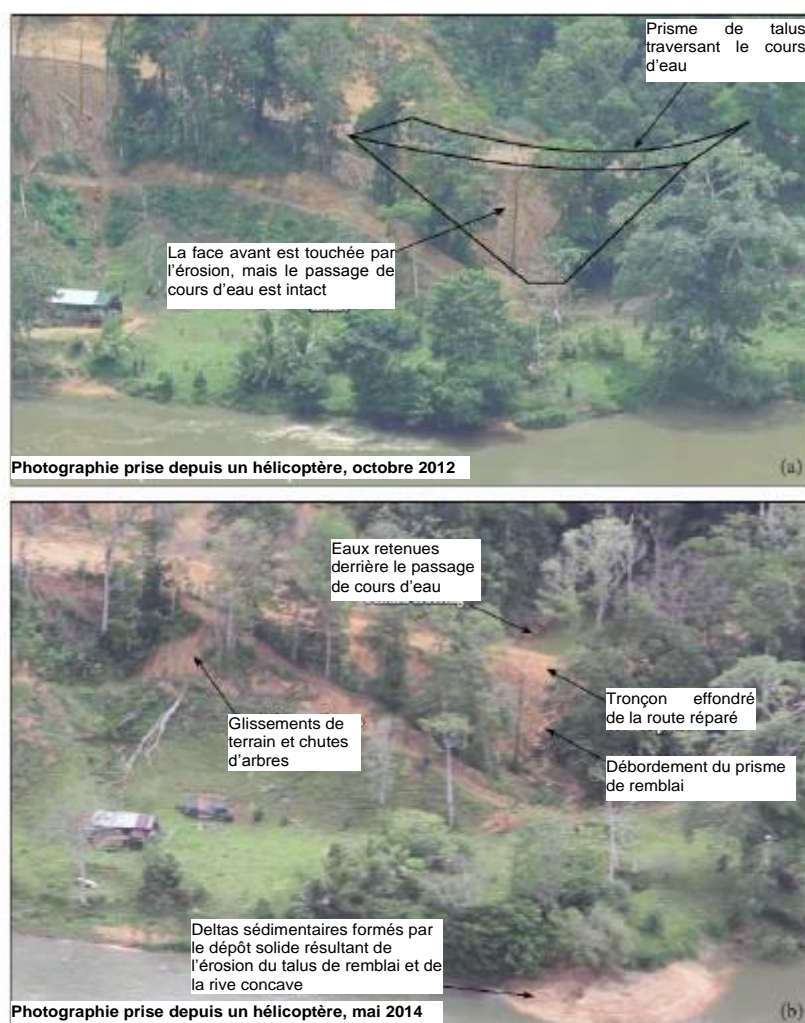
**Figure 10 : Point d'érosion marquée n° 9.4, à 18 km en aval de la borne n° II.
Vues aériennes obliques prises entre octobre 2012 (a) et mai 2014 (b).**

En décembre 2013, le passage s'était effondré, laissant derrière lui un vide d'environ 1722 m³ correspondant au volume de sédiments érodés ayant dévalé la pente vers le fleuve. Il s'agit là d'une masse considérable de sédiments, puisqu'elle équivaut à la charge d'environ 215 camions-bennes standards (c'est-à-dire pouvant transporter 8 m³ chacun). Le parcours emprunté par les sédiments provoqués par l'effondrement du passage est visible sur l'image satellite à haute résolution (figure 11), ainsi que le delta formé par les mêmes sédiments à l'endroit où ils ont été précipités dans le fleuve San Juan.

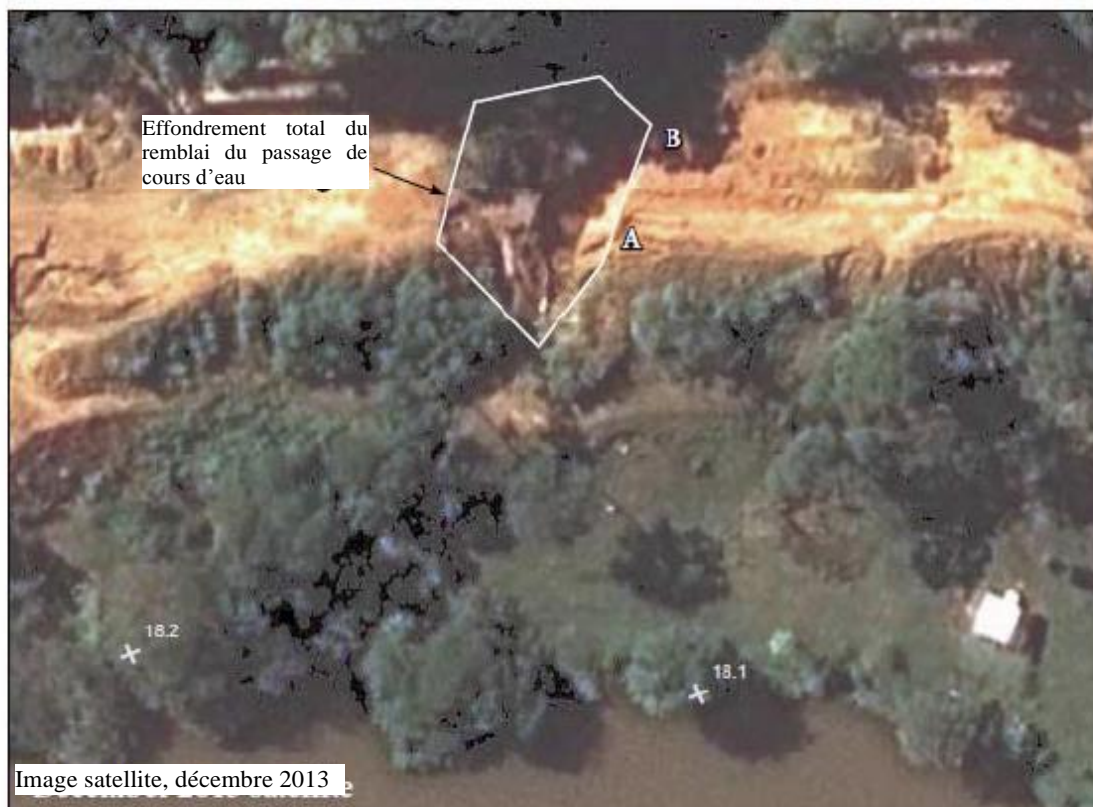
Sur l'image aérienne verticale de décembre 2013, l'effondrement général du remblai est évident (figure 14).

La plus grande partie des 2860 m³ de sédiments générés par cet effondrement (soit l'équivalent de la charge d'environ 357 camions-bennes) a été emportée vers le fleuve, une fraction se déposant dans le delta déjà agrandi. Là encore, cet effondrement ne compte que pour une partie de l'érosion marquant ce passage de cours d'eau ; l'érosion totale, comprenant l'érosion en nappe, en rigoles et en ravines ainsi que les glissements de terrain, est beaucoup plus importante. Hagans et Weaver (2014) estiment que la totalité des matériaux libérés par l'érosion au point 9.5 s'élève à 3985 m³ par an, si l'on ajoute à l'érosion provoquée par l'effondrement tel qu'il est décrit plus haut 350 m³ par an générés par l'érosion de surface et 775 m³ par an générés par le ruissellement, le ravinement et les glissements de terrain.

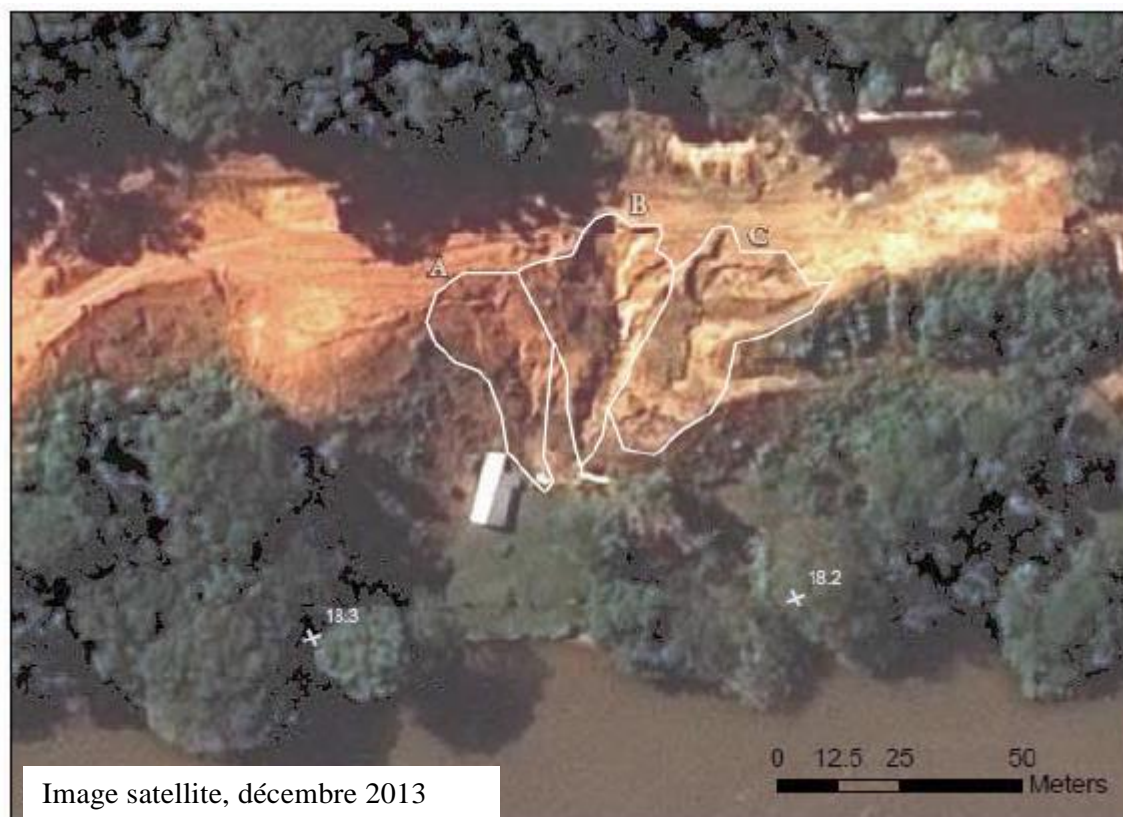
L'image aérienne verticale (photographie satellite à haute résolution) de décembre 2013 montre l'agrandissement de trois ravines adjacentes (figure 16). Ensemble, ces ravines s'étendent sur 80 m de largeur (dans la direction parallèle au rivage) et sur 50 m à l'horizontale (entre le sommet et le pied du talus de remblai). Le volume représenté par ces trois ravines — c'est-à-dire le volume de sédiments déjà arrachés au prisme de remblai par le cours d'eau — s'élève à quelque 6600 m³, soit environ 15 % du volume originel total du remblai. Il s'agit là d'une quantité énorme de sédiments équivalant à la charge de près de 825 camions-bennes. Une fois de plus, il convient de préciser que les ravines ne constituent pas les seules sources de production de sédiments par l'érosion. Hagans et Weaver (2014) estiment que la totalité des matériaux libérés par l'érosion au point d'érosion marquée n° 9.6 est de 8169 m³ par an (soit l'équivalent de la charge d'environ 1000 camions-bennes), si l'on

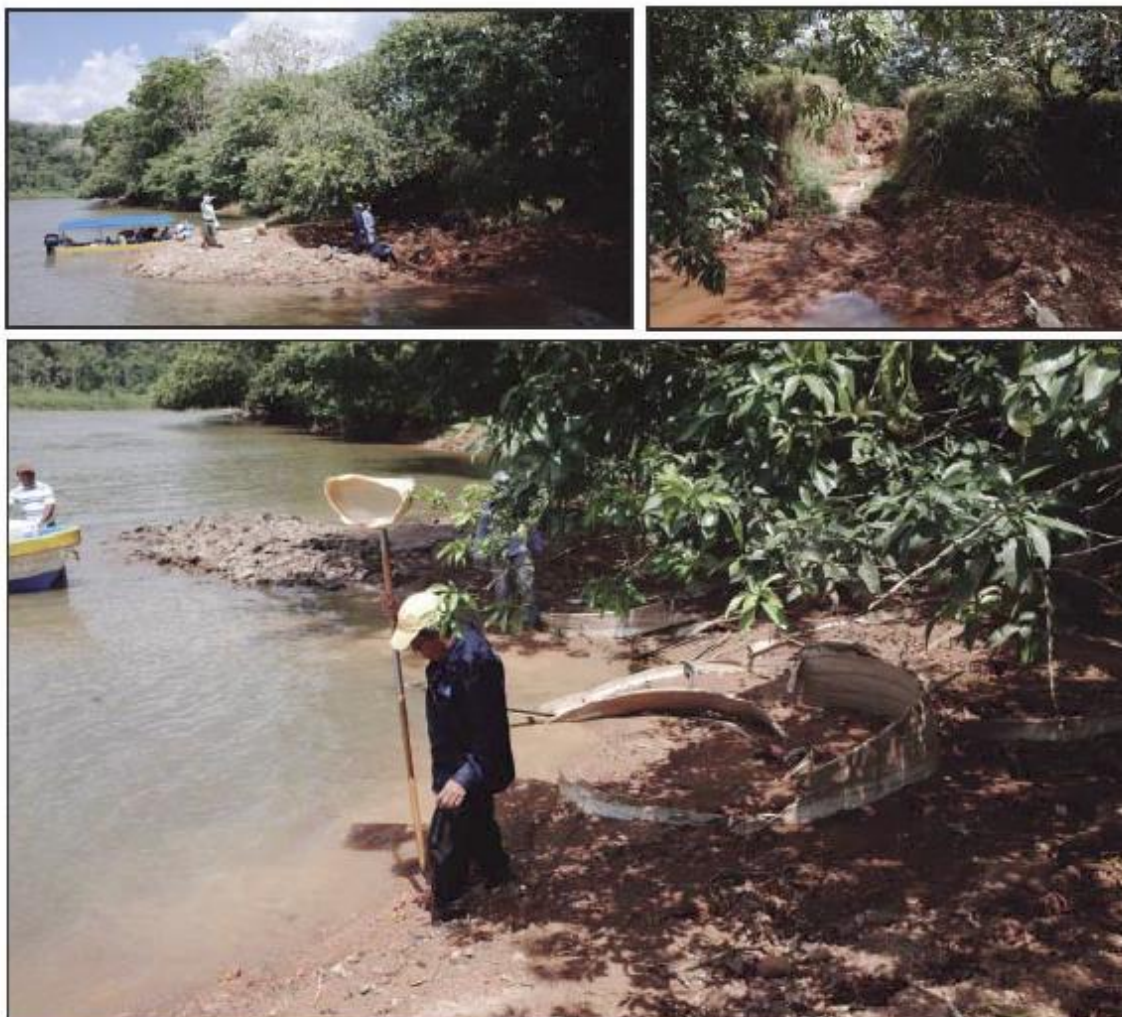
Figure 25 : Photographies prises pendant une visite sur le terrain effectuée en mars 2014 et montrant un delta sédimentaire — avec des débris du ponceau effondré — s’avançant dans le fleuve San Juan. Du nouveau matériau de remblai a été placé dans le chenal de manière à combler partiellement le vide créé par l’effondrement, mais aucun nouveau collecteur n’a été installé.

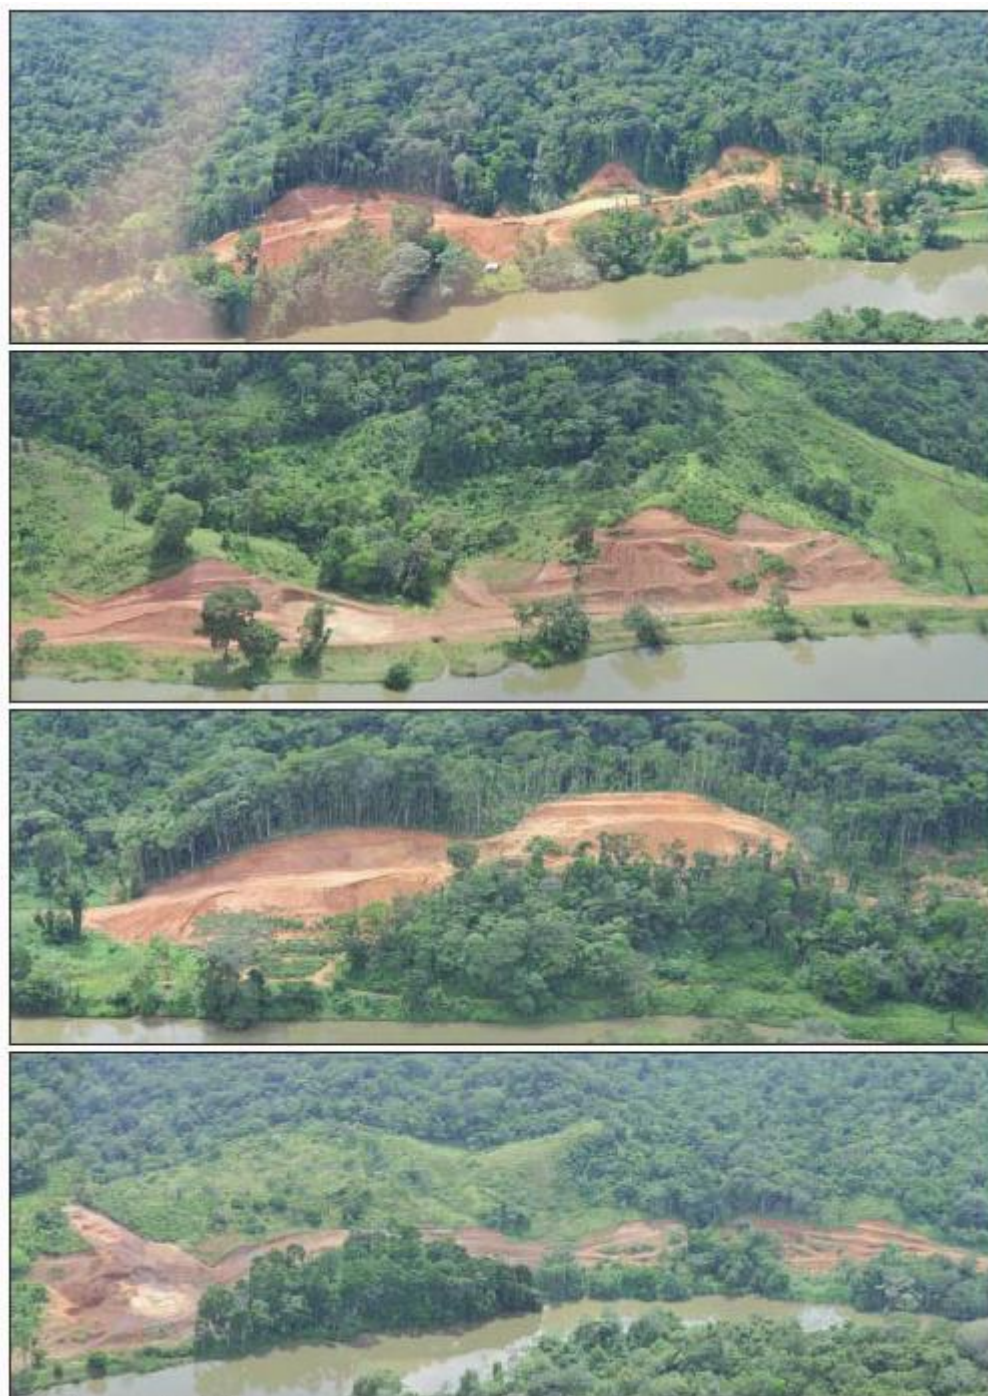
Figure 31 : Emplacements non étudiés par l'UCR

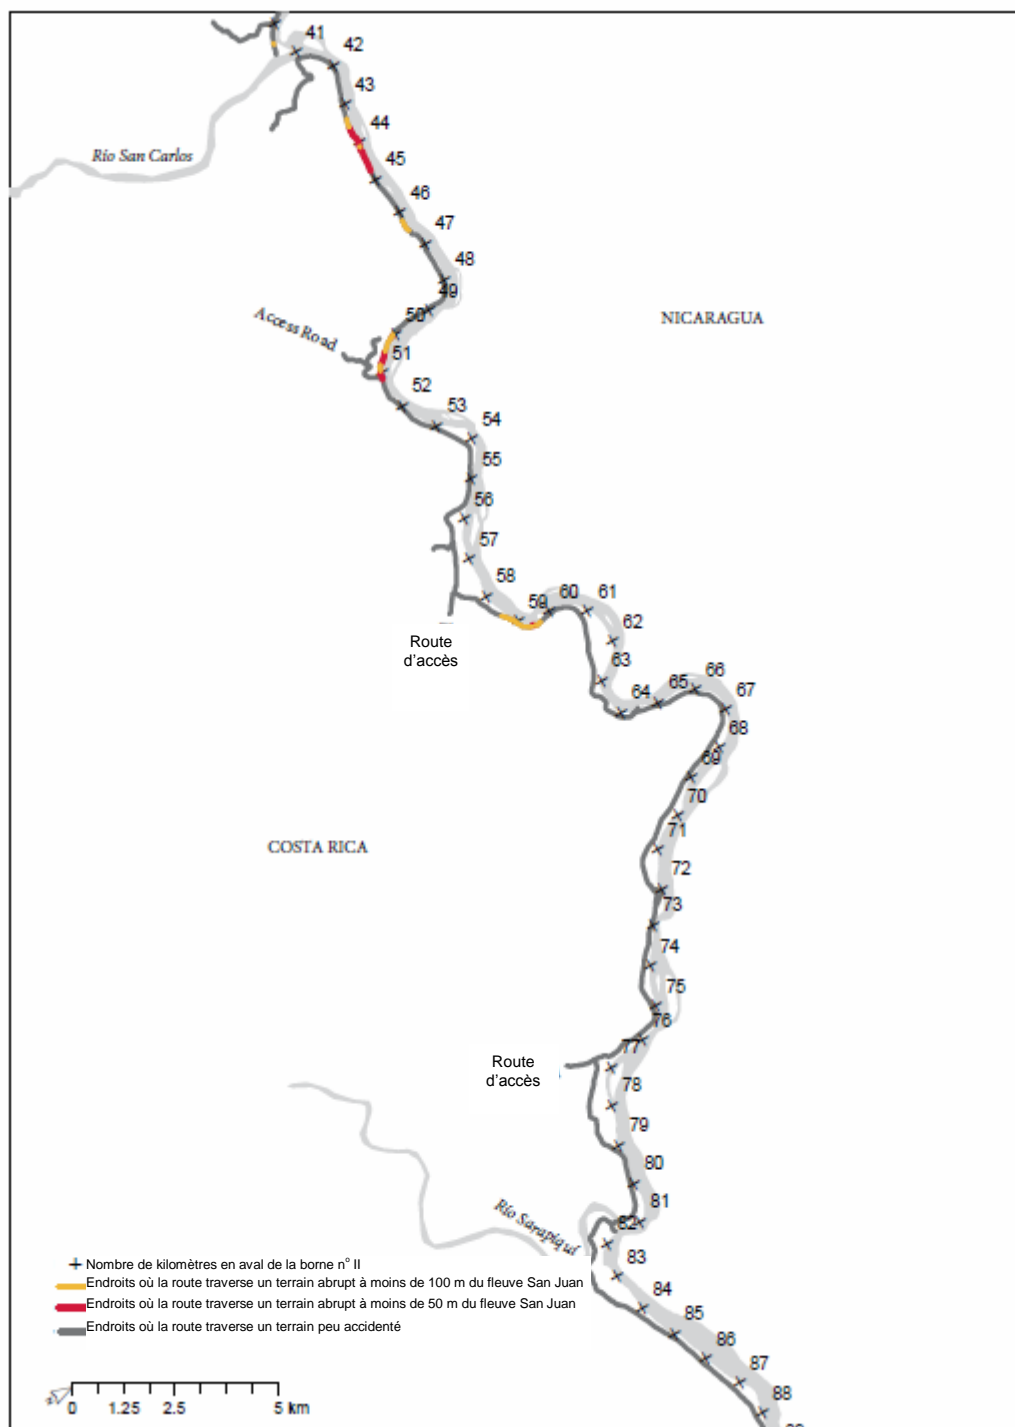
Figure 1 : Carte montrant la route aux endroits où elle traverse un terrain escarpé à faible distance du fleuve San Juan et où il conviendrait d'évaluer l'opportunité d'une modification du tracé

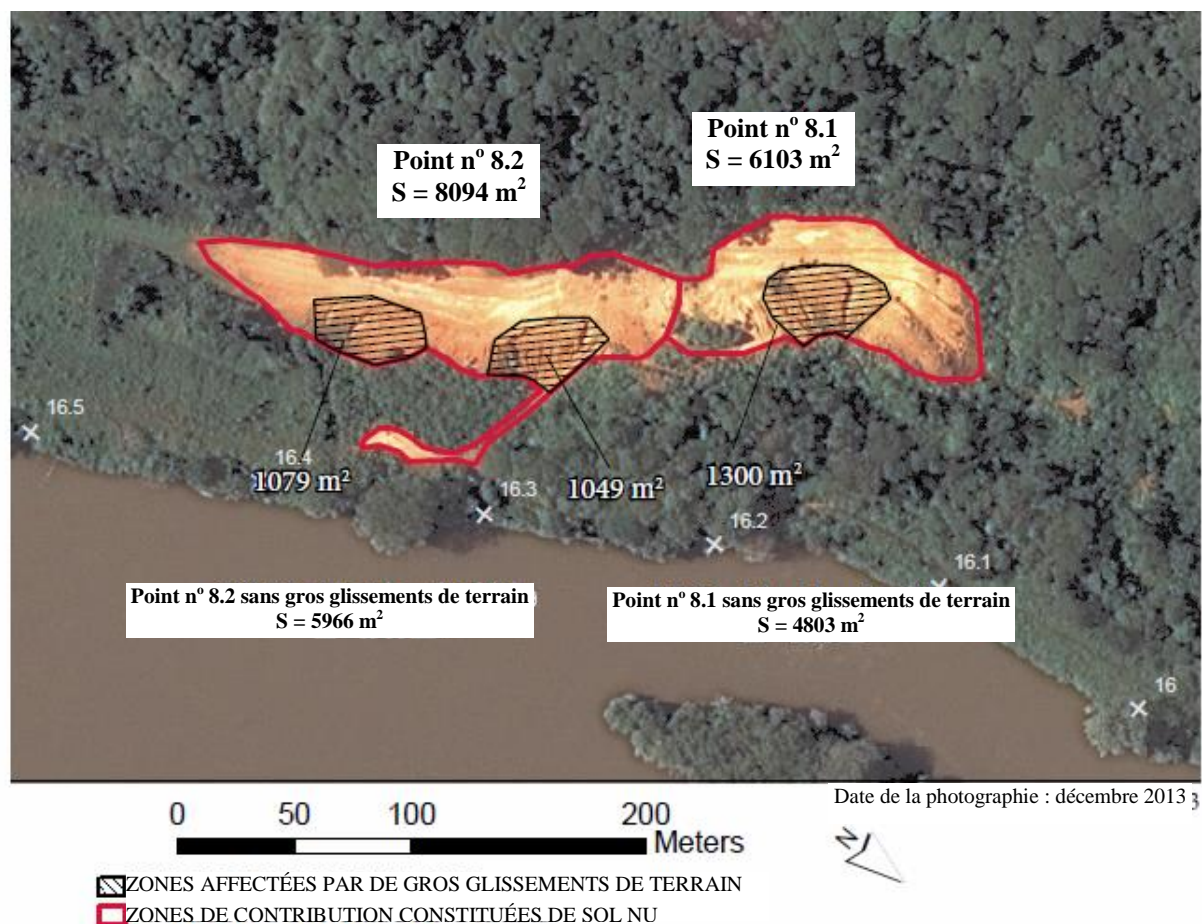
Figure 10 : Délimitation de la surface (S) des zones de contribution constituées de sol nu en proie à une érosion active aux points n° 8.1 et 8.2.

- a) Dès que les conditions climatiques et l'état des sols le permettront, mobilisation des engins lourds de terrassement de manière à excaver tout le matériau extrait du talus de déblai et déversé dans la pente.

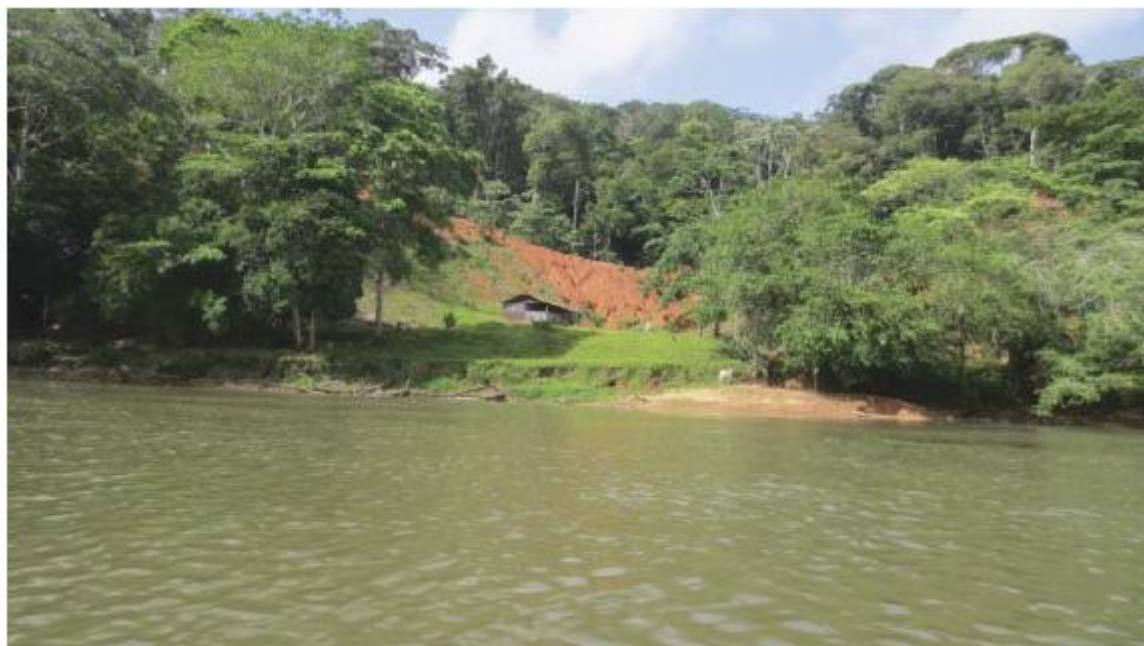
**Photo 2 : Emplacement : KM 18,2 à 18,3 de la route (depuis le bateau, mai 2014).
Formation d'un delta alluvionnaire causé par l'effondrement d'un passage
de cours d'eau en remblai et par une érosion d'un autre type.**

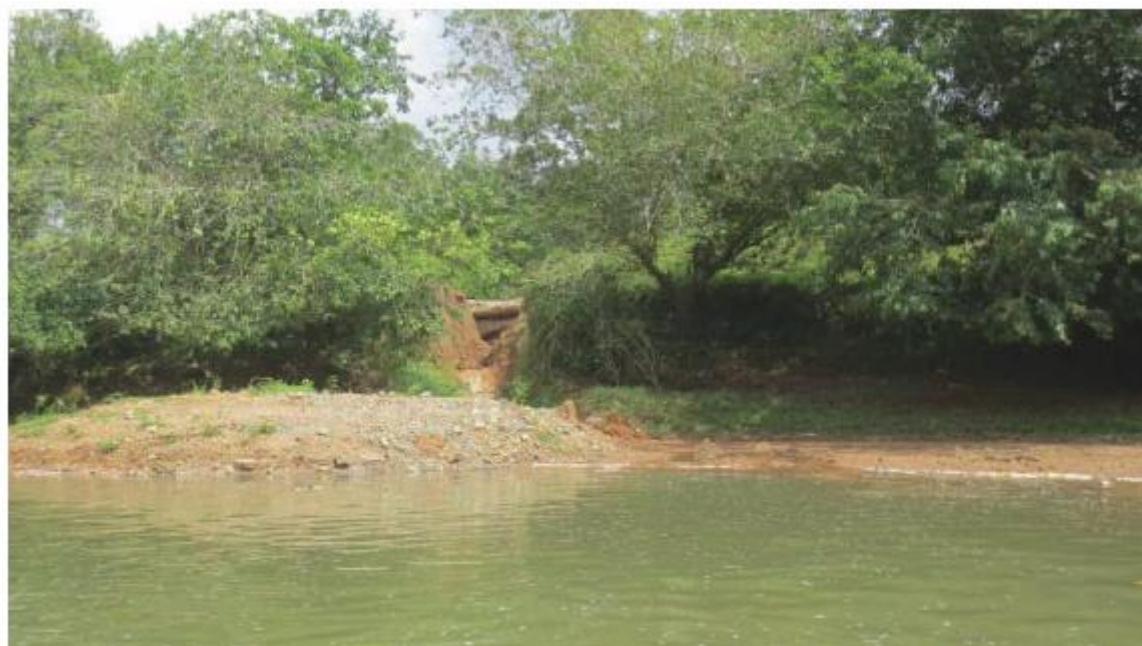
**Photo 3 : Emplacement : KM 20,3 de la route (depuis le bateau, mai 2014). Section de route
présentant un passage de cours d'eau inadapté, composé d'un pont en billes de bois,
qui a étranglé l'écoulement de l'eau et créé un delta alluvionnaire dans le fleuve.**

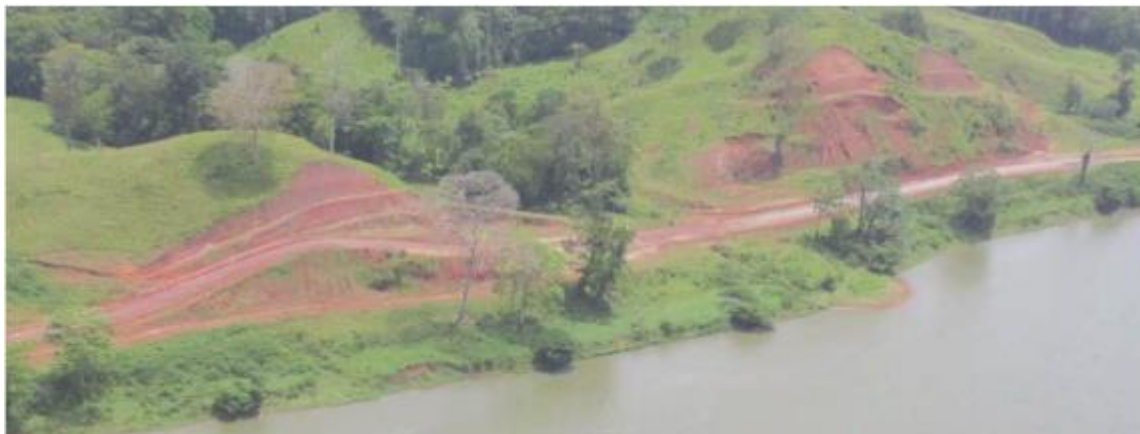
Photo 5 : Emplacement : KM 21,4 à 22,1 de la route (depuis l'hélicoptère, mai 2014). Section de la plate-forme trop proche du fleuve. Les déblais raides réalisés pour construire la route et l'absence de mesures de contrôle de l'érosion et des sédiments ont entraîné la sédimentation dans le fleuve. Les terrasses construites dans les talus ne permettent qu'un faible contrôle des effets érosifs de l'eau des tempêtes, comme le montrent les ravines d'érosion sur la face des déblais dans les collines.

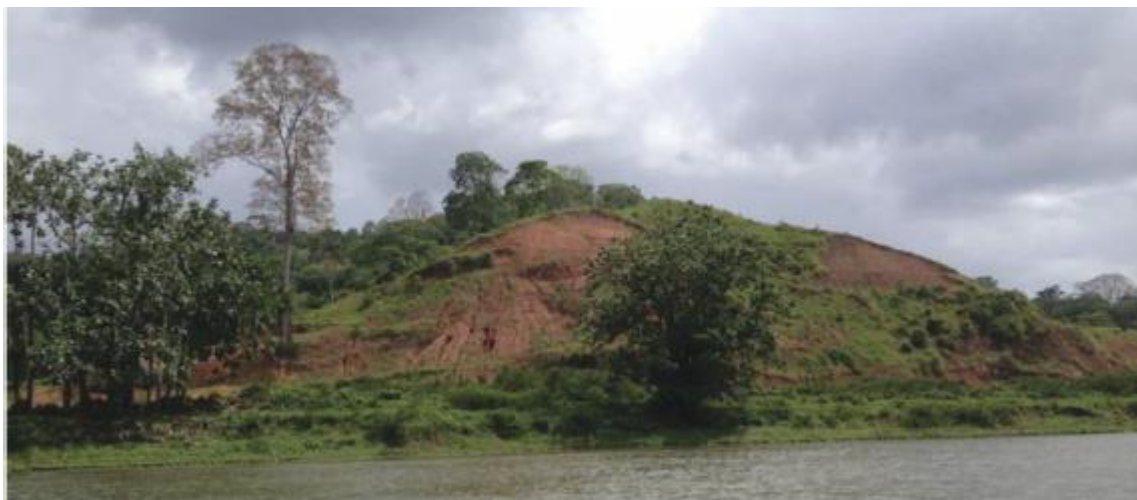
Photo 7 : Emplacement : KM 7,4 à 7,9 de la route (depuis le bateau, mai 2014). Exemple de l'absence d'un processus de conception et de planification adéquat et où cette section de la plate-forme a été construite sur un relief indésirable. On y trouve des zones trop raides, trop inégales ou trop élevées comparativement à l'environnement attenant.

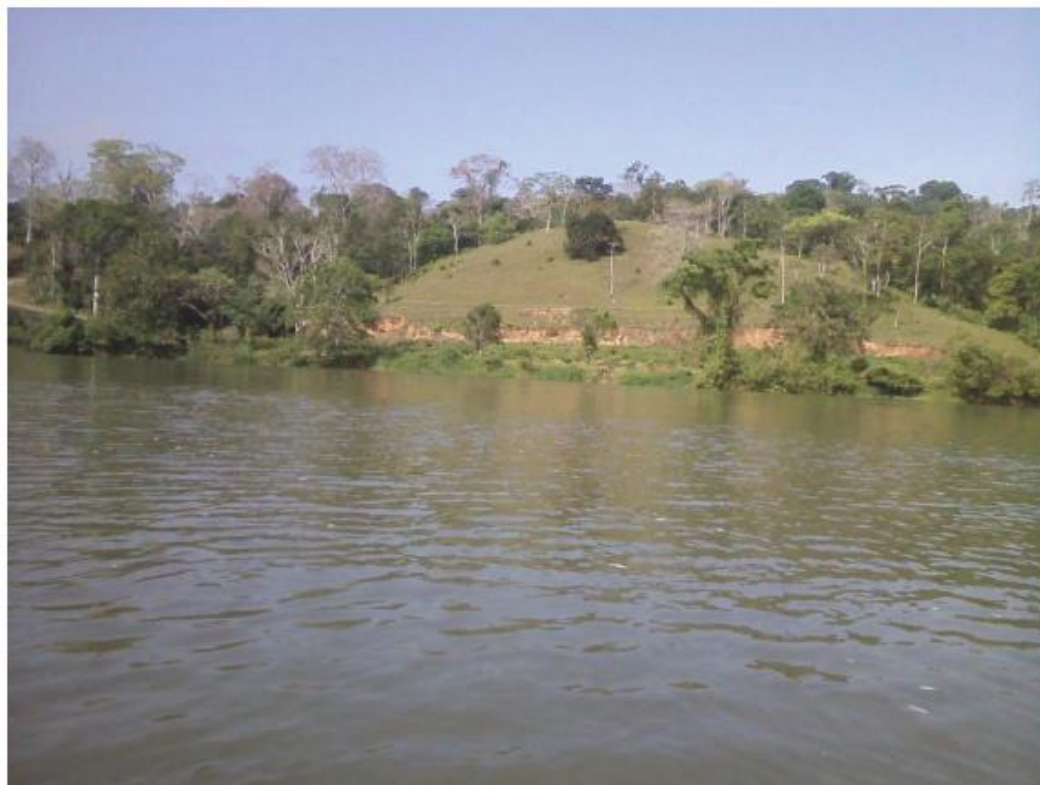
Photo 9 : Emplacement : KM 2,5 de la route (depuis le bateau, mai 2014). Cette section de la route a été construite en taillant dans le bas de la pente existante, qui est très proche de la rive du San Juan. Le déblai construit sur la colline est trop raide et n'est pas protégé. Le talus de déblai escarpé et la pente non protégée, située sur le flanc d'une colline assez haute, provoqueront l'érosion, lorsque l'eau s'écoulera sur le déblai pendant les périodes de précipitations, et continuera de tailler la pente et de produire des sédiments qui se déverseront dans le San Juan.

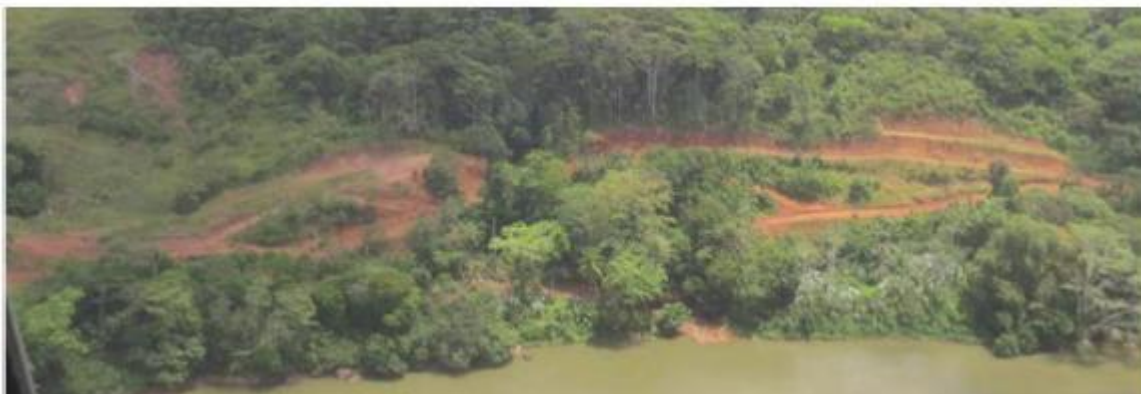
Photo 11 : Emplacement : KM 23,6 à 24,5 de la route (depuis l'hélicoptère, mai 2014). Zones d'abattage excessif d'arbres pour y construire deux routes.
