**AFFAIRE RELATIVE A CERTAINES ACTIVITES MENEES PAR LE NICARAGUA
DANS LA REGION FRONTALIÈRE
(COSTA RICA c. NICARAGUA)**

MEMOIRE DU COSTA RICA

SECRETARIAT DE LA CONVENTION DE RAMSAR, «RAPPORT DE LA MISSION CONSULTATIVE RAMSAR N° 69 : ZONE HUMIDE D'IMPORTANCE INTERNATIONALE DU NORD-EST DES CARAÏBES (HUMEDAL CARIBE NORESTE), COSTA RICA», 17 DÉCEMBRE 2010

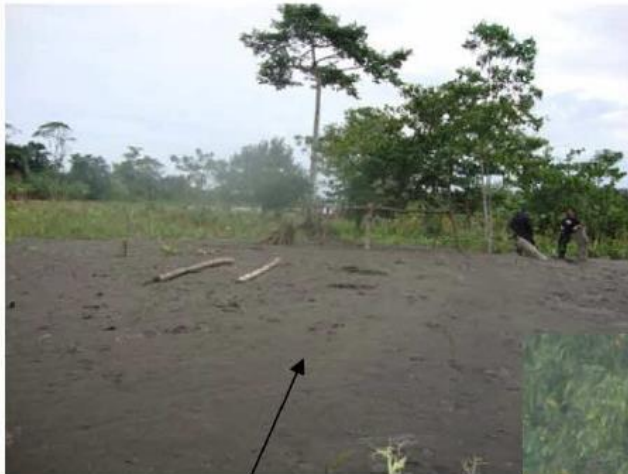
1. Du sable et des dépôts sédimentaires qui ne sont pas caractéristiques de ces zones humides et résultent sans aucun doute du dragage de la rivière ont été déposés sur ce site. La zone couvre 2625 m².

**Sable résultant du dépôt de
sédiments à la suite du
dragage**

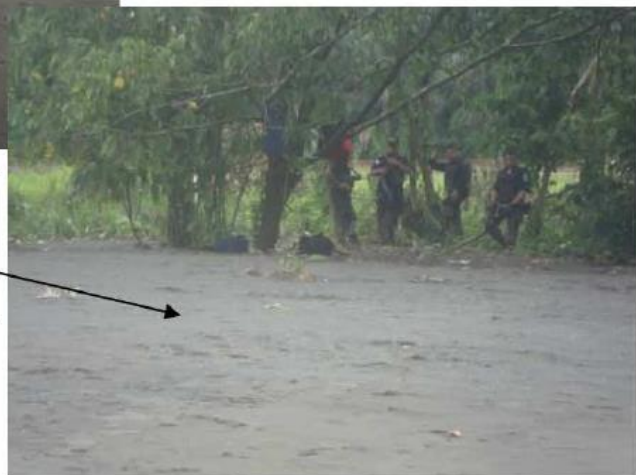
2. A proximité de la zone où les sédiments ont été déposés se trouve la souche d'un *Spondias Mombin* qui a été abattu et mesurait 52 centimètres de diamètre et 14 mètres de haut pour un volume de 1189 m³.

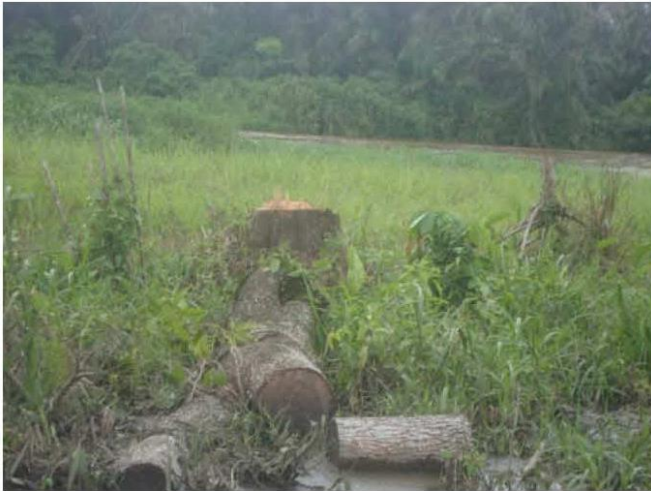
3. On aperçoit une rigole, c'est-à-dire la trace laissée sur le sol costa-ricien par les tuyaux de drainage, au moyen desquels les sédiments ont été extraits de la rivière. La zone, rendue boueuse par le dépôt de sédiments, est impraticable, et il est impossible d'atteindre en toute sécurité le bord du fleuve.
4. Une pompe de drainage est installée sur une barge (appelée Soberan [sic]) de quelque quinze mètres de long, gardée par au moins cinq soldats nicaraguayens armés et par environ six civils. Il convient de mentionner que cette barge est amarrée du côté costa-ricien du fleuve et attachée à un arbre situé sur le sol costa-ricien au moyen d'une grosse corde bleue.

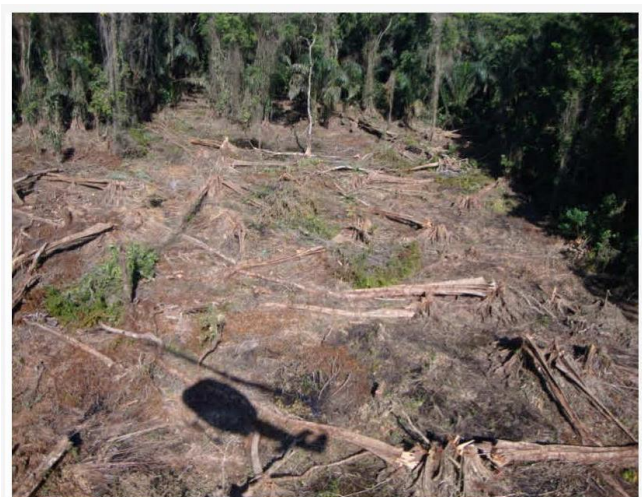
Photographie DSC_1076 : Vue panoramique de l'angle nord-est de la zone déboisée représentée sur la figure 1. Photographie prise le 25 octobre 2010.

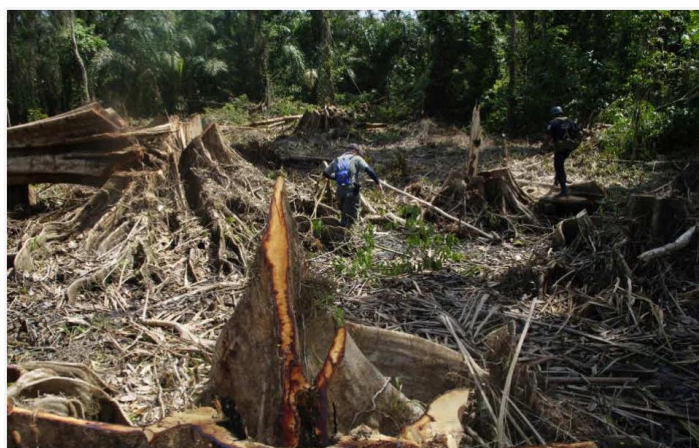
Photographie IGP_3909 : Vue partielle de la zone touchée, située dans l'angle nord-est de la zone déboisée représentée sur la figure 1. Photographie prise le 25 octobre 2010.

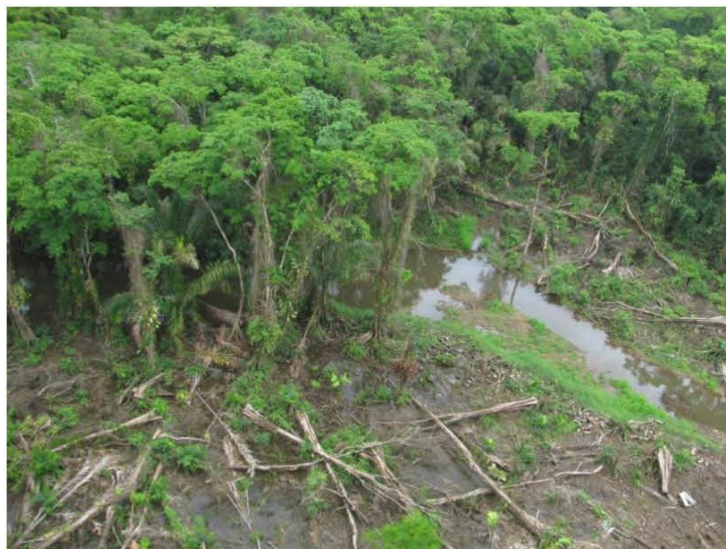
Photographie IMG_0821 : Vue panoramique partielle de l'angle nord-est de la zone déboisée illustrée sur la figure 1. Photographie prise le 5 avril 2011.

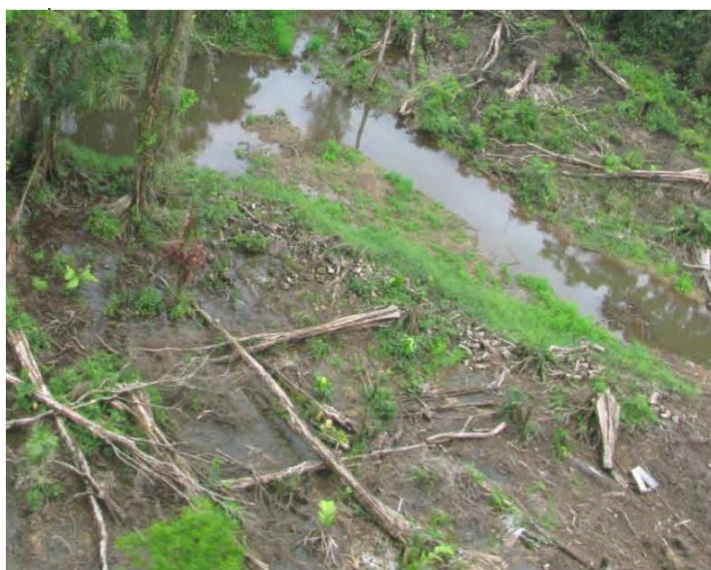
Photographie IMG_0821-1 : Agrandissement partiel de la partie inférieure droite de la photographie précédente (IMG_0821), montrant plus clairement la souche susmentionnée

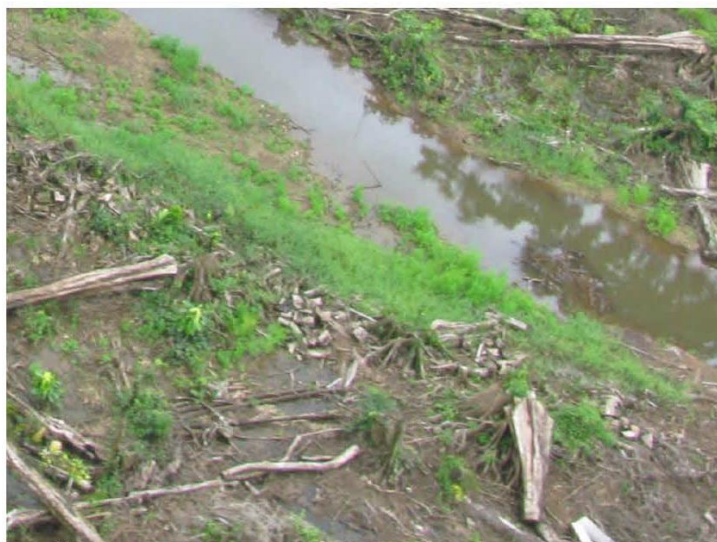
Photographie IMG_0821-2 : Agrandissement partiel de la partie inférieure droite de la photographie IMG_0821-1

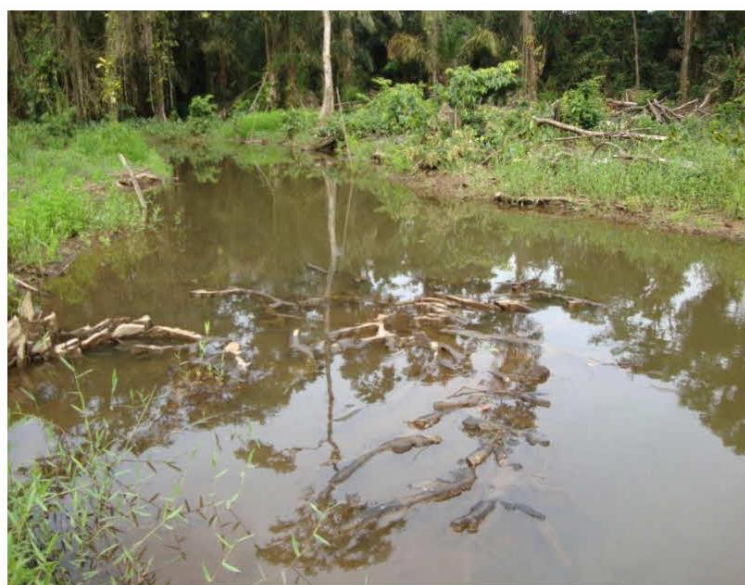
Photographie DSC_731 : Vue partielle de la souche représentée sur la photographie précédente. On observe que cette souche occupe plus de 60 % de la largeur du chenal artificiel dans cette section. Photographie prise le 5 avril 2011.

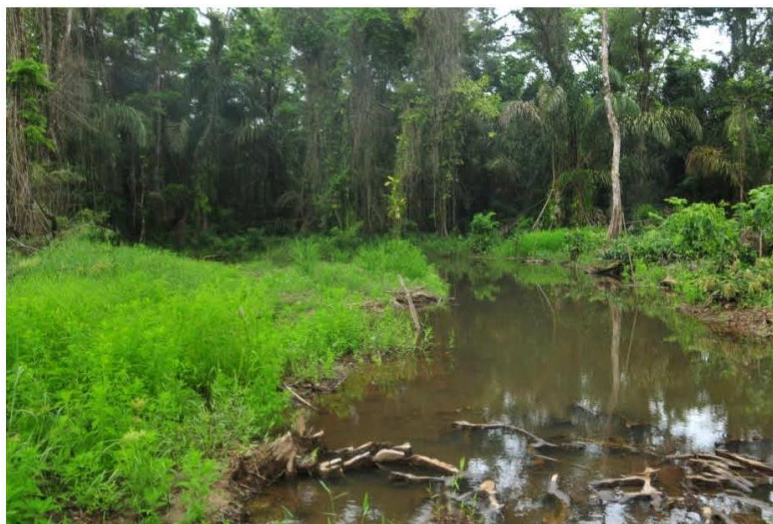
Photographie DSC_5440 : Vue partielle de la souche représentée sur la photographie précédente. On observe que cette souche occupe plus de 60 % de la largeur du chenal artificiel dans cette section. Photographie prise le 5 avril 2011.

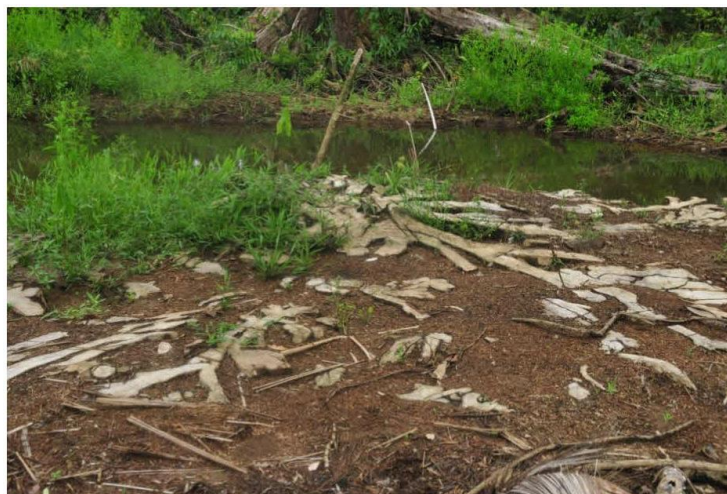
Photographie DSC_S434 : Vue partielle d'une souche de *Pterocarpus officinalis*, observée à côté du chenal artificiel construit dans la zone forestière d'Isla Calero entre la lagune de los Portillos et le fleuve San Juan. Photographie prise le 5 avril 2011.

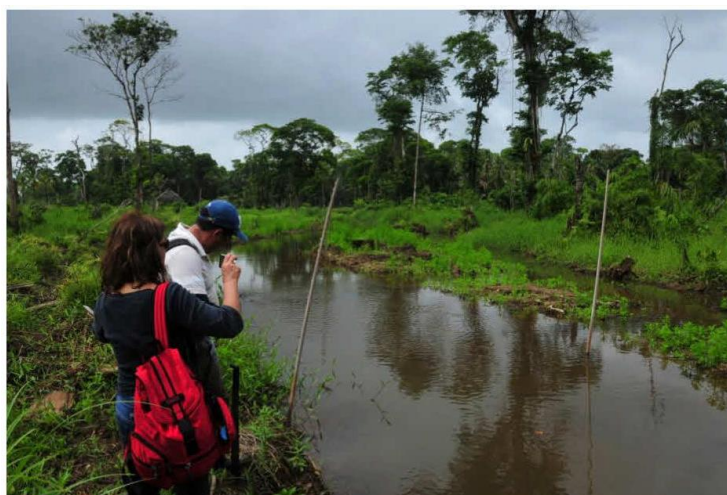
Photographie DSC_5349 : Vue de la portion du chenal située au sud de la zone déboisée représentée sur la figure 1. Au milieu du chenal artificiel, on peut voir la présence de souches de *Raphia taedigera* (yolillo).

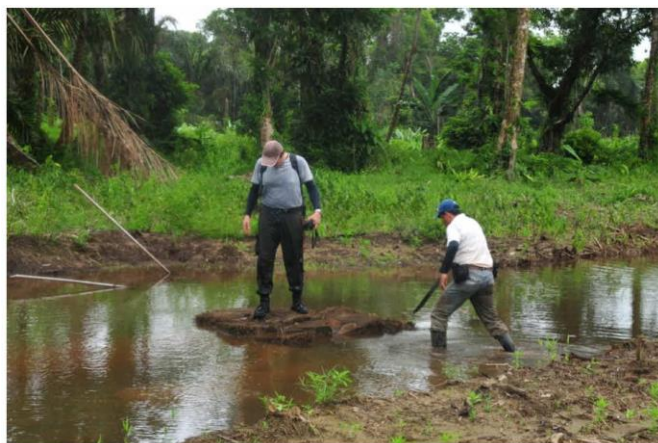
Photographie DSC_5465 : Vue de la portion du chenal située à côté de la zone déboisée représentée sur la figure 1. Au milieu du chenal artificiel, on peut voir la présence de souches de *Raphia taedigera* (yolillo).

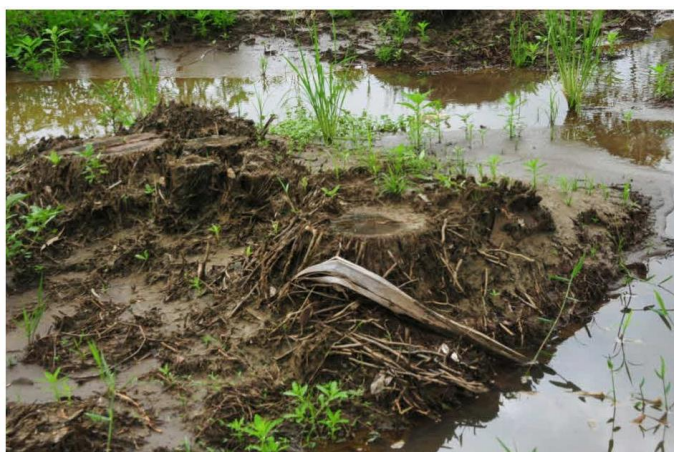
Photographie DSC_5316 : Vue partielle de la portion du chenal située à l'extérieur de la forêt, au sud de la zone forestière représentée sur la figure 1. Au milieu du chenal artificiel, on peut voir la présence de souches de *Raphia taedigera* (yolillo). Cette photographie montre également la faible profondeur du chenal, due à une élévation naturelle du terrain.

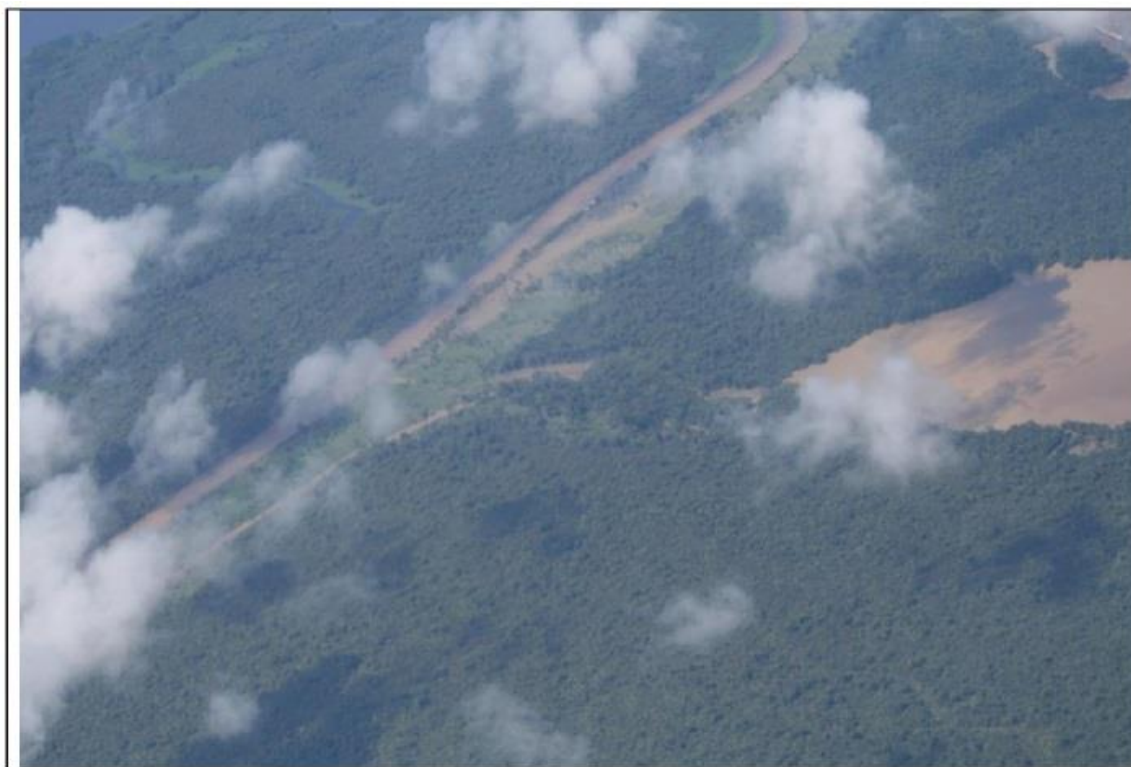
Figure 9.b. : Photographie aérienne prise le 5 décembre 2010 en période de crue du fleuve San Juan, montrant le transport d'une quantité considérable de sédiments et la liaison hydraulique directe créée entre le fleuve et la lagune de los Portillos, suite à l'ouverture du canal artificiel par le Nicaragua, qui entraîne le passage des sédiments du fleuve via le canal jusqu'à la lagune, modifiant ainsi la qualité de l'environnement

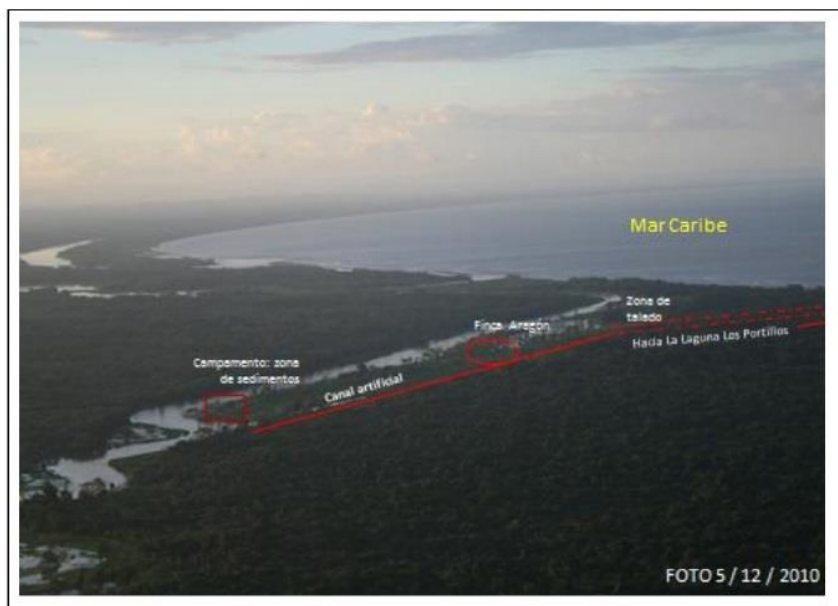
Figure 10 : Photographie aérienne prise le 5 décembre 2010 en période d'augmentation significative du débit de l'eau du fleuve San Juan, due à une hausse des précipitations

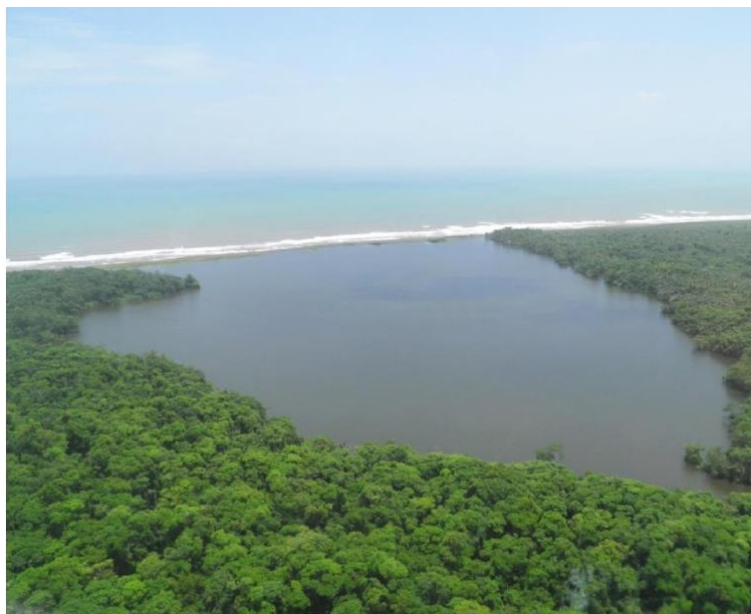
Figure 12 : Photographie aérienne de la lagune de los Portillos prise le 5 avril 2011

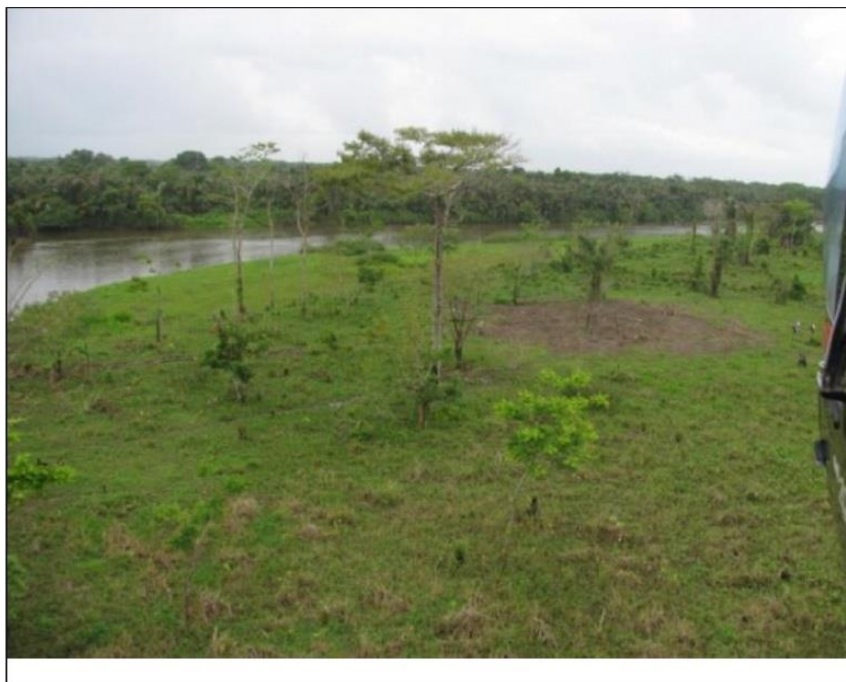
Figure 15 : Zone où les sédiments extraits du fleuve San Juan par le Nicaragua et transportés sur la terre ferme ont été déchargés, sur sa rive droite, et où un camp de travail a été établi durant les travaux de construction du canal artificiel

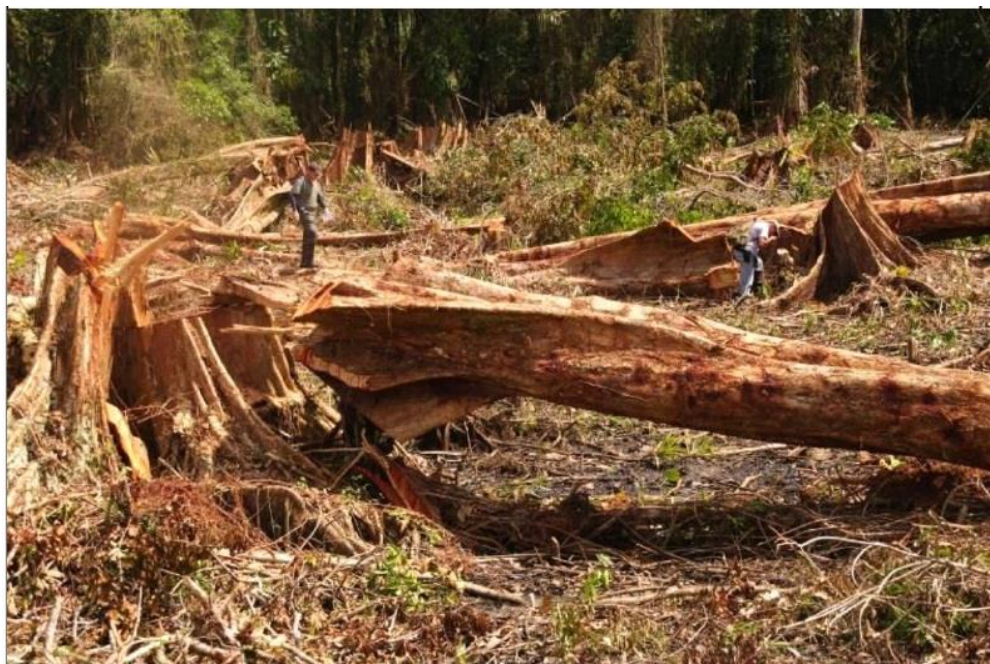
Figure 19 : Vue partielle des zones de déforestation récente, telles qu’observées lors de l’inspection du 25 octobre 2010. On peut y voir de grands troncs d’arbres et des souches de plus de deux mètres de haut laissés sur place après l’abattage.

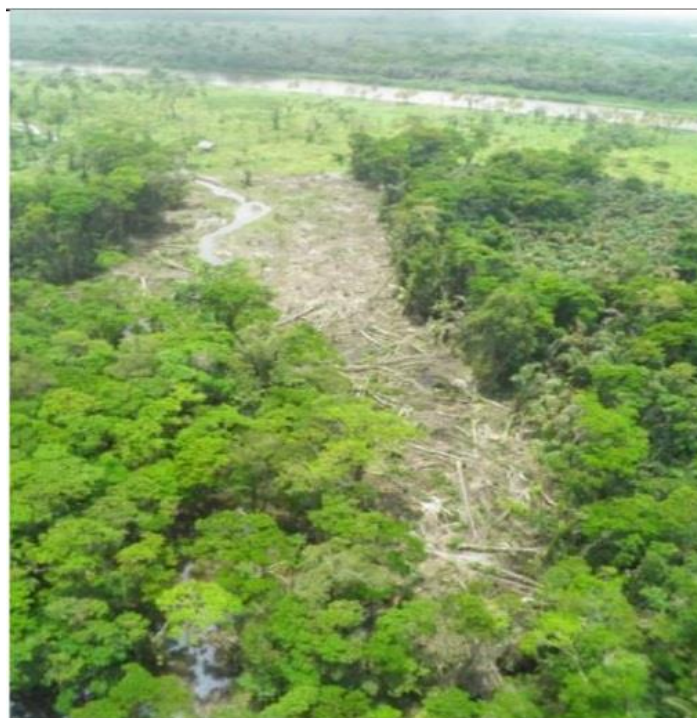
Figure 20 : Vue panoramique partielle de la zone déboisée dans le secteur de Punta Castilla sur Isla Calero, prise le 5 avril 2011. La zone déboisée en bas à droite correspond à la partie d'environ 0,33 ha déboisée après le 25 octobre (site de déforestation 2). Le front de déforestation situé près de la lagune de los Portillos se trouve hors du champ. Le fleuve San Juan est visible en arrière-plan (photo d'Ana María Monge).

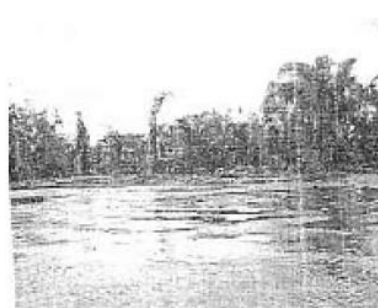
Site n° 1 : Zone dans laquelle la végétation a déjà été enlevée (60 %)

L'ensemble de la végétation concernée se situait sur les rives gauche et droite de cette portion de territoire nicaraguayen. Sur 60 % du site, les troncs (souches) d'arbres n'ont pas encore été enlevés.

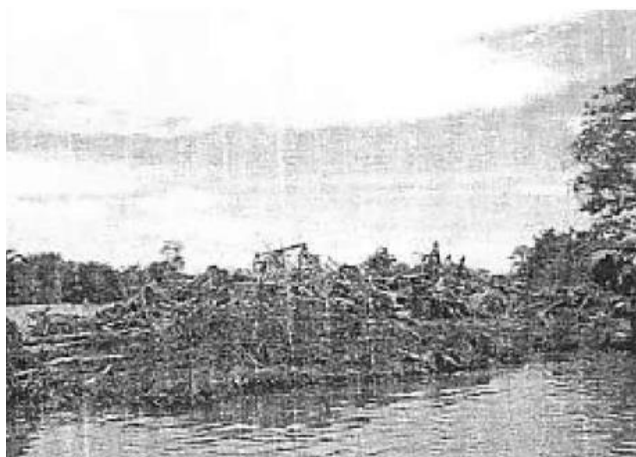
Emplacement des déchets végétaux

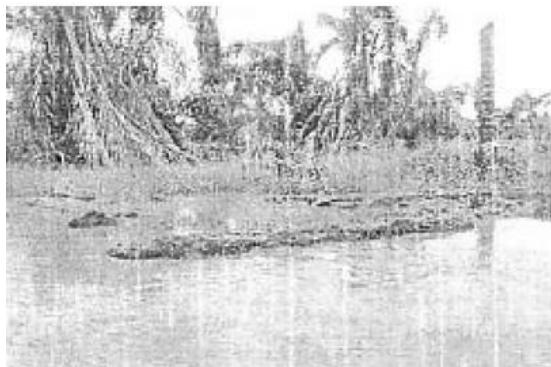
**Type de végétation sur les rives
(yolillo et herbes)**

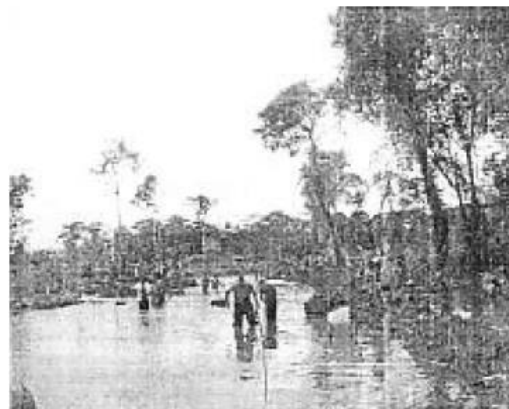
Début du dégagement manuel

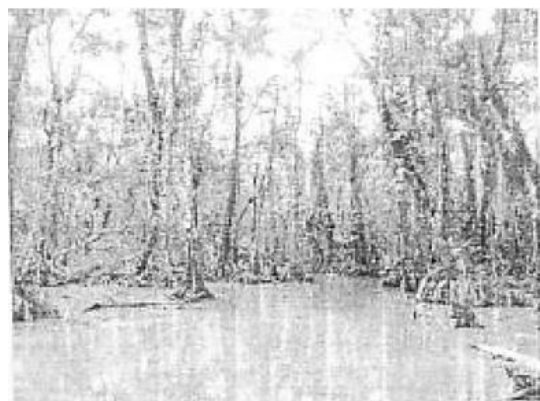
Caño sédimenté et dans son état actuel

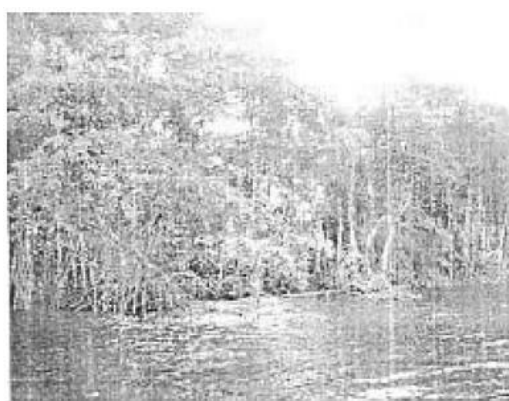
**Sortie du caño vers Harbor Head
Végétation de type mangrove**
