**AFFAIRE RELATIVE À LA CONSTRUCTION D'UNE ROUTE AU COSTA RICA
LE LONG DU FLEUVE SAN JUAN**

(NICARAGUA c. COSTA RICA)

CONTRE-MÉMOIRE DÉPOSÉ PAR LE COSTA RICA

**Evaluation de l'impact sur le fleuve San Juan de la construction de
la route frontalière au Costa Rica**

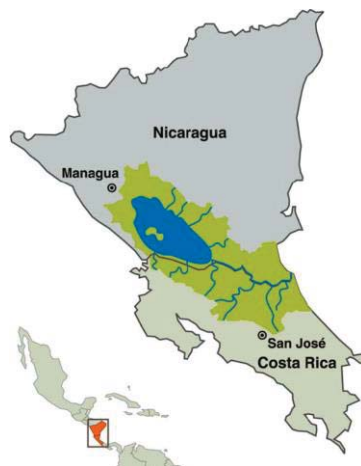
Figure 1 : Bassin binational des fleuves San Juan et Colorado. Source : PROCUENCA, «Diálogo sobre agua y Clima. Enfrentando la variabilidad del clima en una cuenca transfronteriza de América Central: La cuenca del río San Juan (Costa Rica y Nicaragua)» (<http://www.oas.org/sanjuan/spanish/documentos/dialogo/dialogo/01-characterization/mapas/map1.html>).

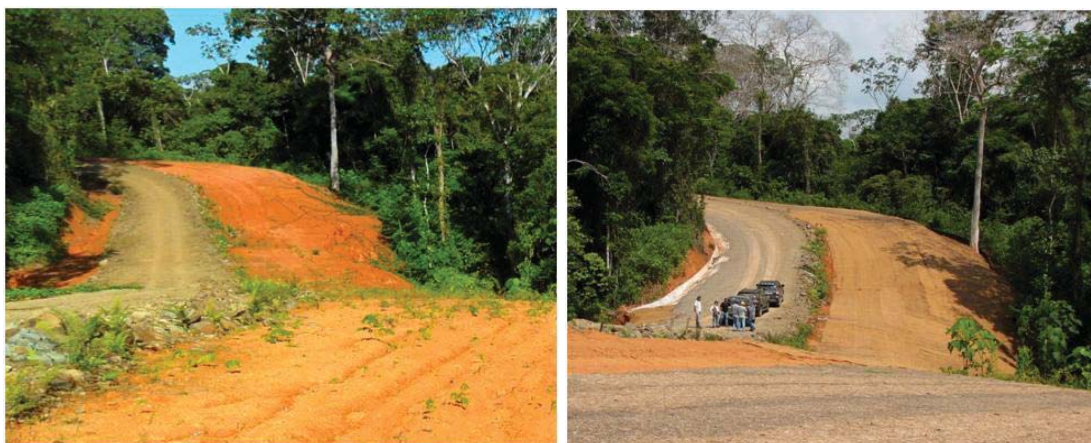
Figure 2.3 : La route près de la borne n° II, a) avant les travaux d'atténuation le 15 février 2013 et b) le 7 mai 2013 après l'exécution des travaux¹¹⁹.

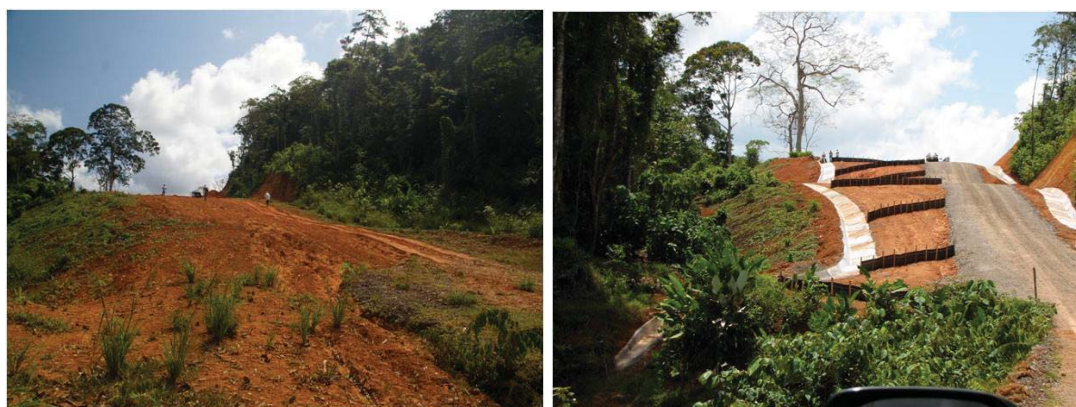
Figure 2.4 : La route au point Est 502480, Nord 321561, près de la rivière Infernito, a) le 15 février 2013 et b) le 7 mai 2013¹²⁰.

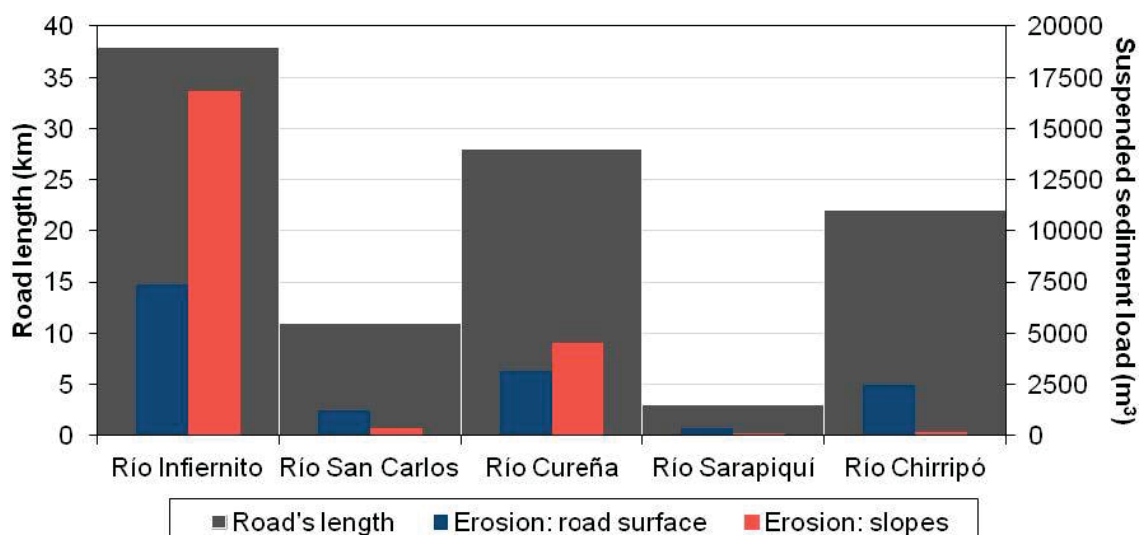
Figure 31 : a) Carte des principaux bassins d'affluents entre le lac Nicaragua et Delta Costa Rica
 b) Longueur de la route et apports annuels moyens estimatifs de sédiments dans le fleuve San Juan causés par l'érosion de la route et des talus de déblai/remblai dans les bassins CR3 (Infiernito) à CR7 (Chirripó), entre la borne n° II et le point de bifurcation (point Delta) (extrait du rapport 2013 de l'ICE).

3.26. Dans son analyse, l'ICE a tenu compte de tous les tronçons en cause des 102 kilomètres de la route. Ses résultats détaillés sont présentés au tableau 14 et à la figure 31 du rapport Thorne, qui sont reproduits ici par souci de commodité :

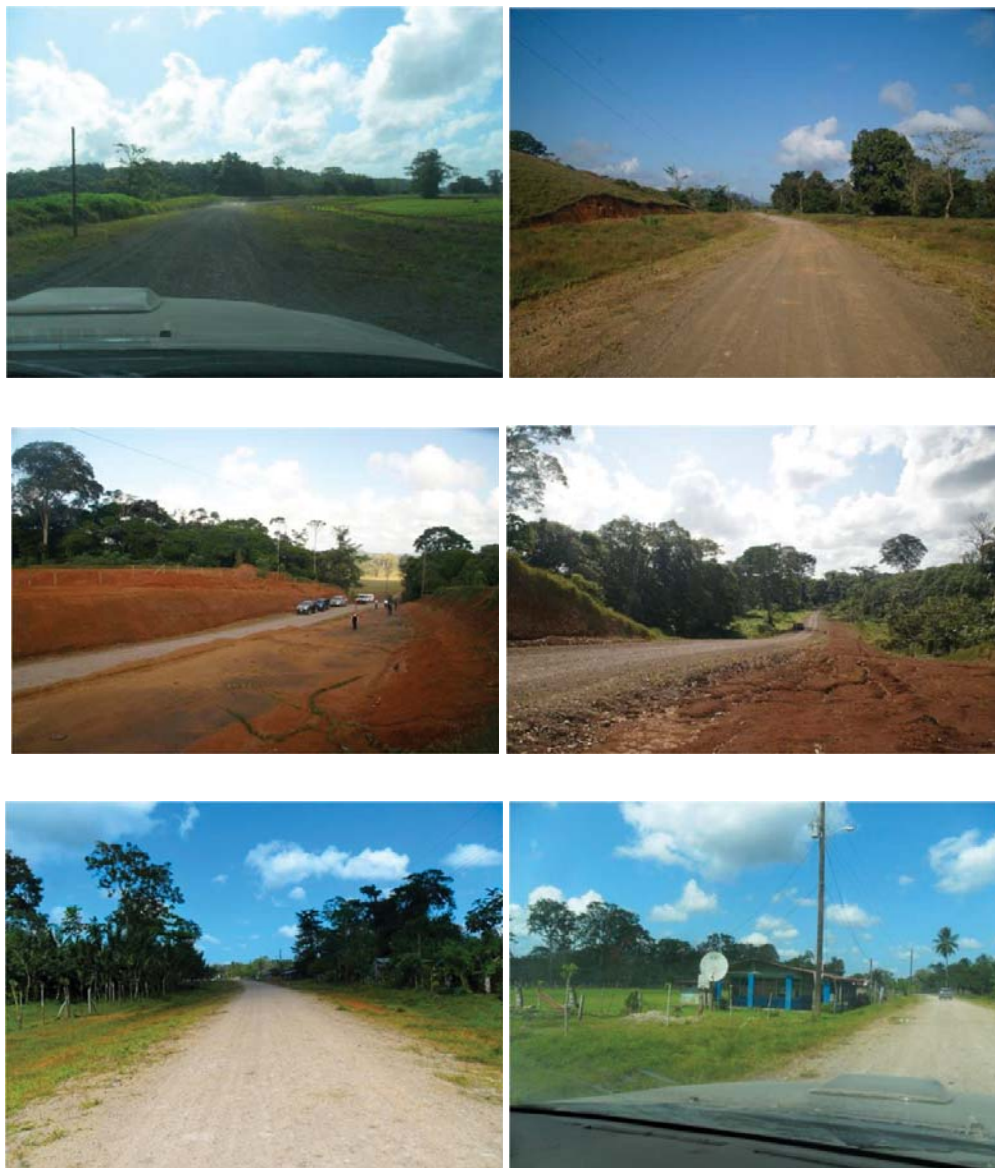
Figure 1. Photographies représentatives des conditions observées par l'auteur le long de la route entre Boca San Carlos et Boca Sarapiquí le 16 février 2013.

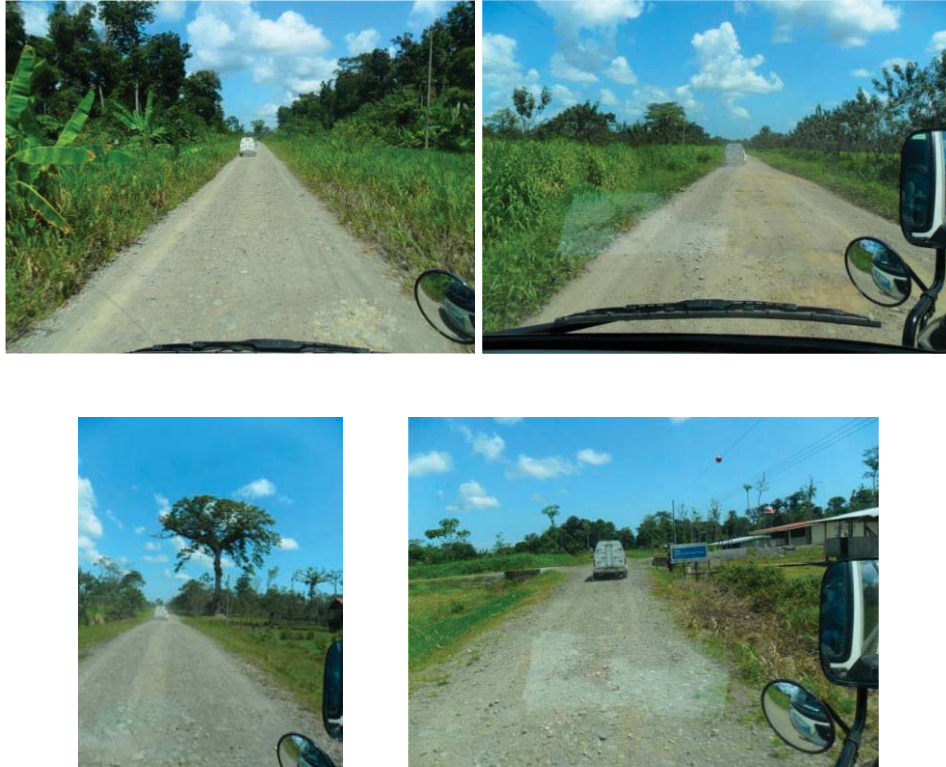
Figure 2. Photographies représentatives des conditions observées par l’auteur le long de la route entre Boca Sarapiquí et le delta le 16 février 2013.

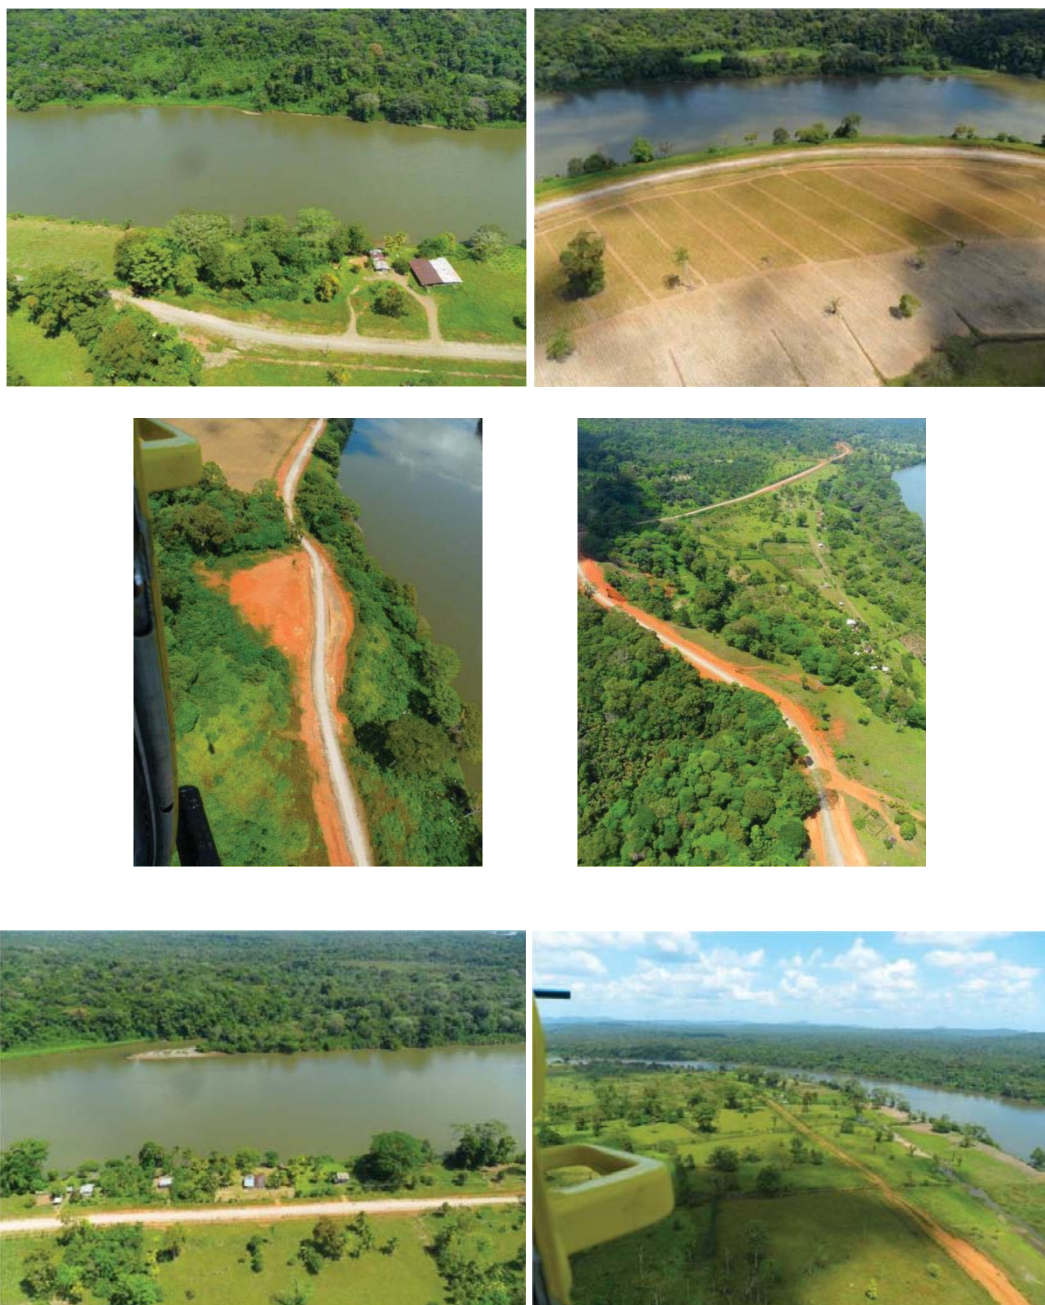
Figure 3. Photographies représentatives des conditions observées par l'auteur depuis le ciel le long de la route entre Boca San Carlos et Boca Sarapiquí le 16 février 2013. Les seuls talus observés le long de la route se trouvent dans le bassin versant de la Cureña.

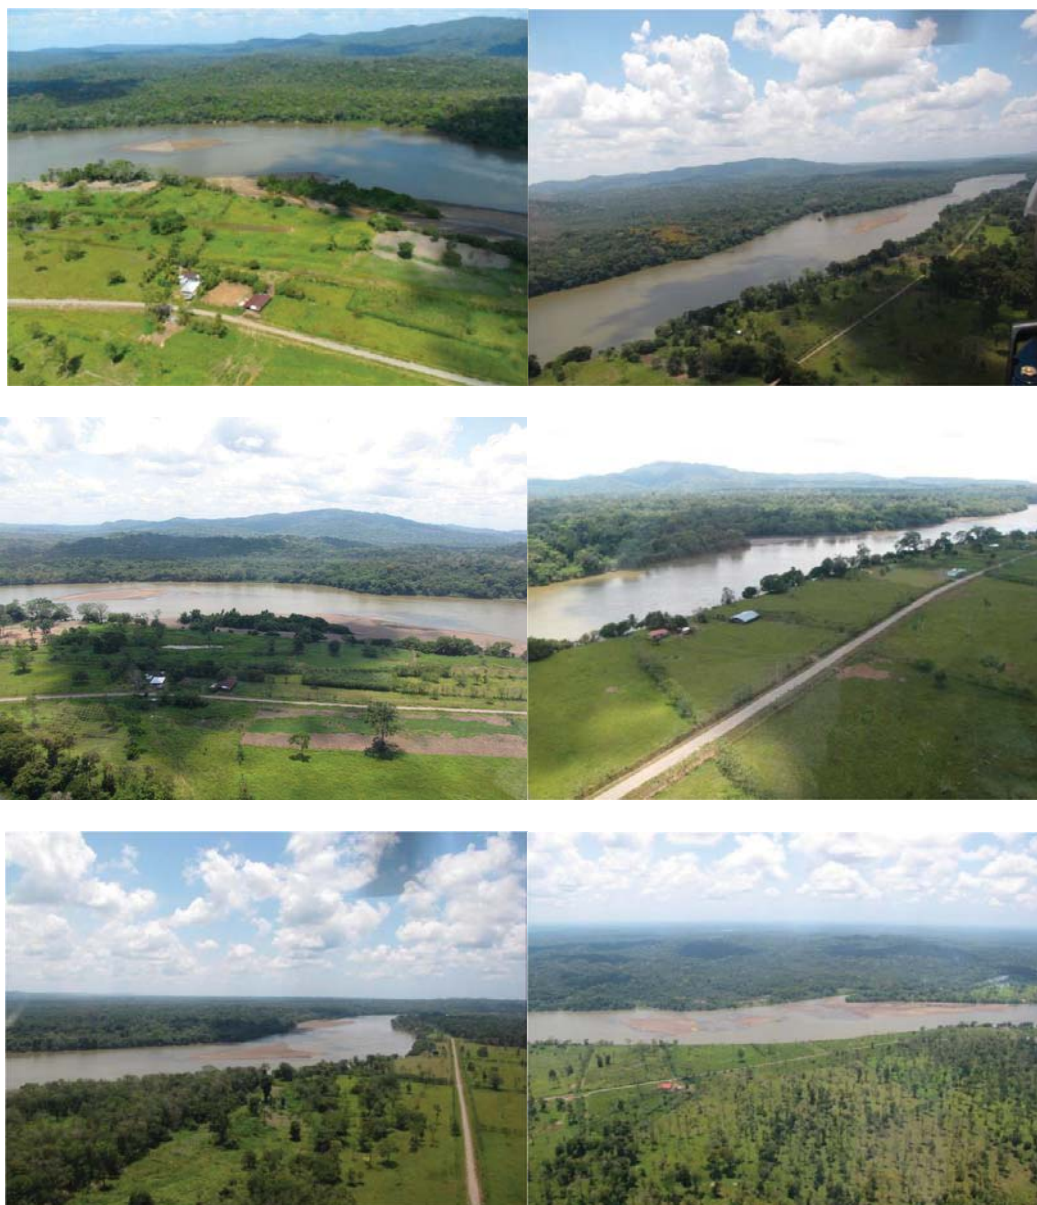
Figure 4. Photographies représentatives des conditions observées par l'auteur depuis le ciel le long de la route entre Boca Sarapiquí et le delta le 16 février 2013.

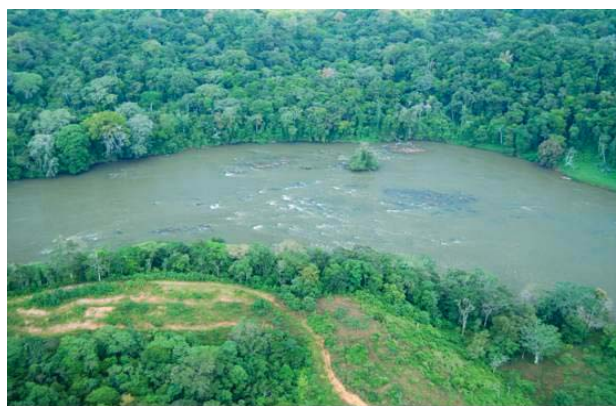
Figure 9. Exemple de rapides déterminant l'altitude du lit et la pente du fleuve entre sa confluence avec le Pocosol et Boca San Carlos. Ces rapides se trouvent juste en aval de la confluence avec l'Infiernito.

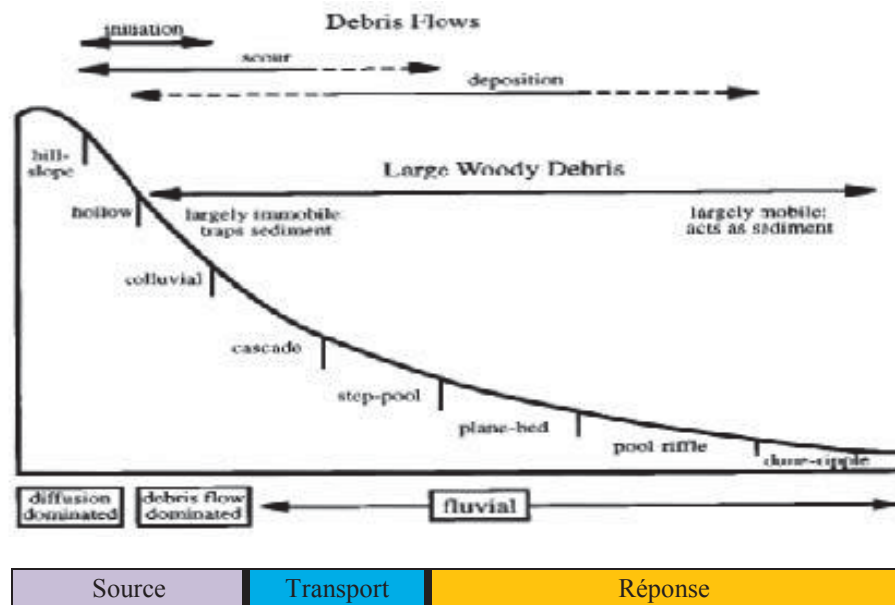
Figure 10. Profil longitudinal type d'un fleuve de sa source à la mer. Il est à noter que la courbe est de forme concave et que la pente, escarpée dans le cours supérieur, devient douce dans le cours moyen et faible dans le cours inférieur. Les annotations correspondent au classement Montgomery-Buffington (1997) des cours d'eau, fondé sur le type de chenal et le rapport entre la capacité de transport et l'apport de sédiments (voir figure 11). Modifié à partir de Montgomery et Buffington (1997).

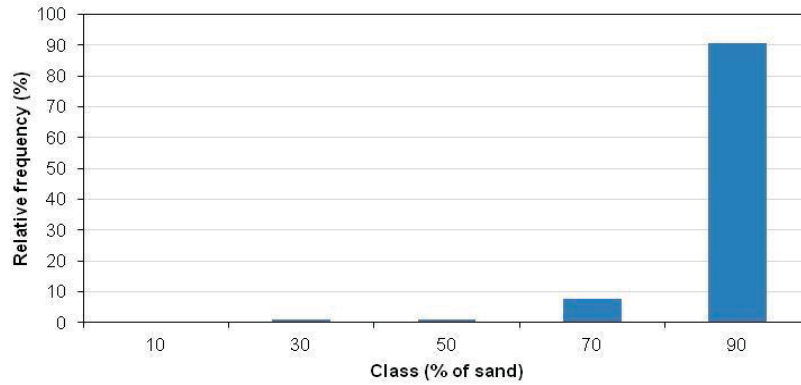
Figure 19. Répartition statistique des pourcentages de sable sur l'ensemble des échantillons de sédiments de fond, indiquant qu'en aval de Boca San Carlos, 90 % du lit du San Juan est formé de sable mobile.

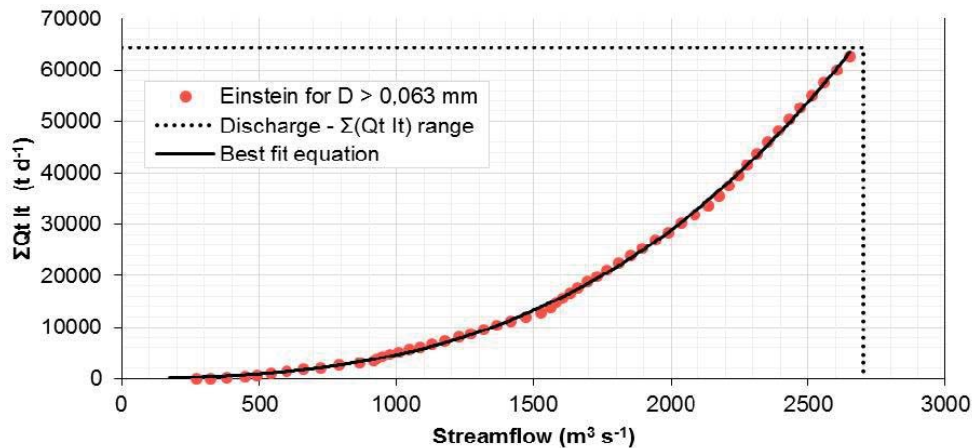
Figure 20. Courbe d'étalonnage de charge en sédiments de fond pour le sable, calculée en ajustant et en appliquant la fonction Einstein aux données relevées à la station de Delta Colorado (11-04) (extrait du rapport de l'ICE de 2013)

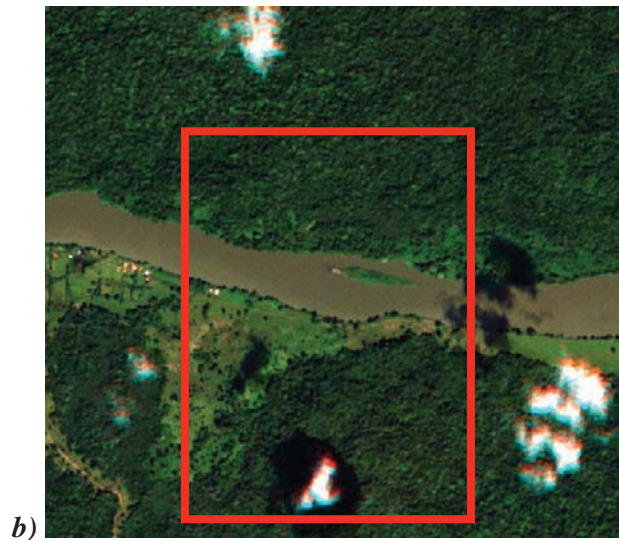
Figure 22. a) Figure 5, p. 18 du rapport Kondolf de 2012. b) Image Rapideye de la région située quelque 2,3 km en aval de Boca San Carlos, au niveau de l'embouchure de Quebrada Guapote, en 2009, fournie au Nicaragua par Spatial Solutions et reproduite à la figure 5 du rapport Kondolf de 2012. L'encadré en rouge montre la région illustrée sur l'image de gauche (2009), apparaissant à la figure 5 du rapport Kondolf. J'ai obtenu cette image auprès de Spatial Solutions en juin 2013. Ces deux photographies m'ont été communiquées par M. Jeff Campbell, qui a confirmé que l'image b) est la copie exacte et identique de celle qu'il a fournie au Nicaragua en 2012 — et qui a été utilisée pour produire l'image de gauche (situation en 2009, avant la route) reproduite en a).

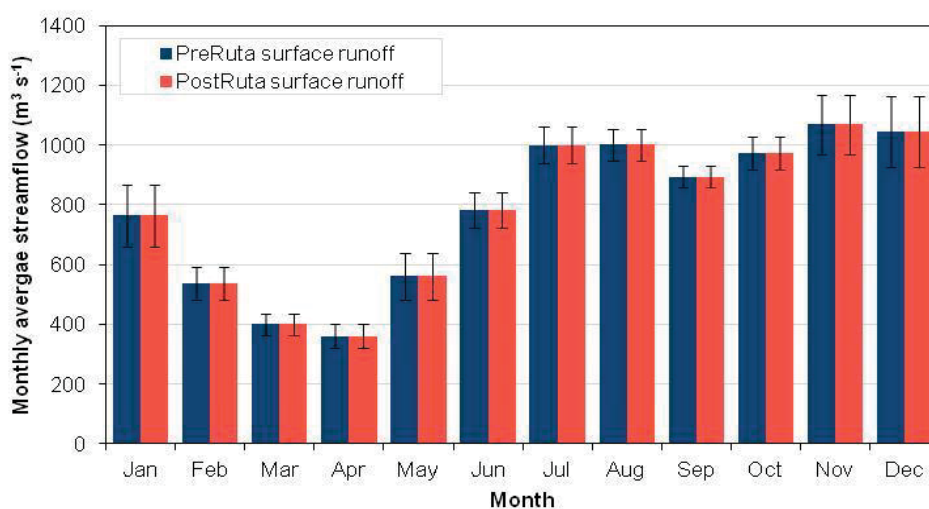
Figure 25. Ecoulements mensuels moyens provenant de l'ensemble des bassins (grands et petits) des affluents costa-riciens dont les eaux sont drainées par le San Juan, avant et après la route 1856. Données chronologiques établies entre 1971 et 2006. Les traits v erticaux indiquent les marges d'erreur (extrait du rapport de l'ICE de 2013).

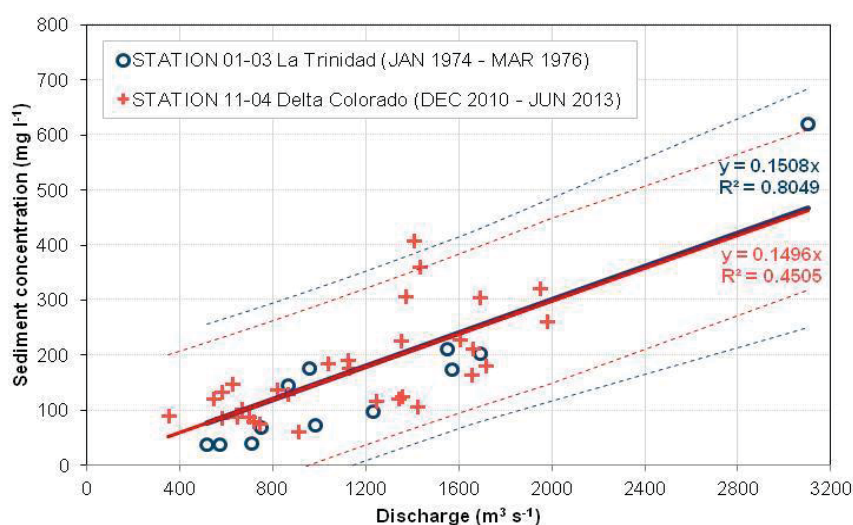
Figure 26. Concentrations de sédiments en suspension, courbes d'étalonnage et intervalles de confiance à 95 % pour les périodes antérieures à la construction de la route (La Trinidad (01-03), janvier 1974-mars 1976) et postérieures à celle-ci (Delta Colorado (11-04), décembre 2010-juin 2013). Les lignes continues représentent les courbes d'étalonnage de CSS (obtenues par régression optimale). Les lignes en pointillés indiquent les intervalles de confiance à 95 % (extrait du rapport de l'ICE de 2013).

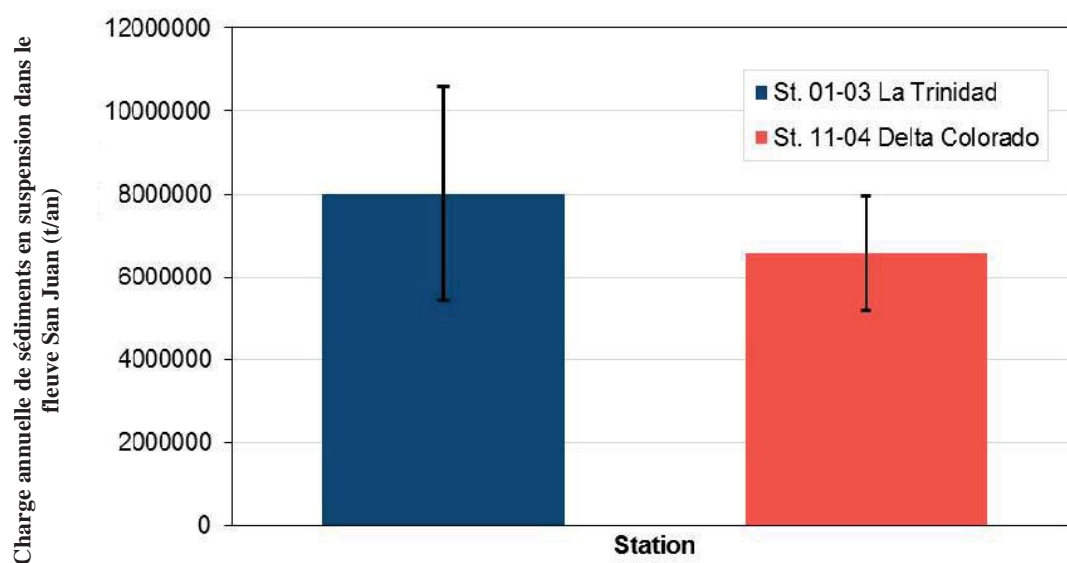
Figure 27. Charges annuelles moyennes de sédiments en suspension dans le fleuve San Juan d’après les mesures relevées à La Trinidad (1974-1976) et à Delta Colorado (2010-2013). Les intervalles de confiance à 95 % sont représentés par les traits verticaux. Il est à noter que les charges fondées sur les relevés de la station de Delta Colorado ont été ajustées pour représenter le fleuve San Juan, en supposant que, au niveau du delta, la charge des sédiments en suspension se répartit dans les mêmes proportions que le débit (extrait du rapport de l’ICE).

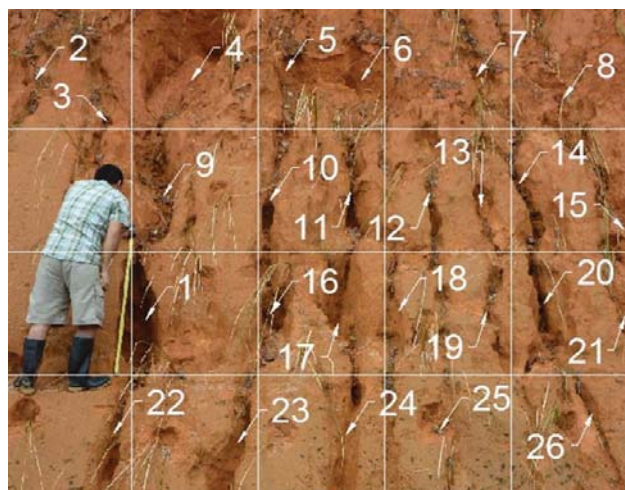
Figure 30. Site d'observation de l'érosion en rigoles d'un talus de déblai, avec numérotation des rigoles et superposition d'un quadrillage dont chaque cellule représente un mètre carré (rapport de l'UCR).

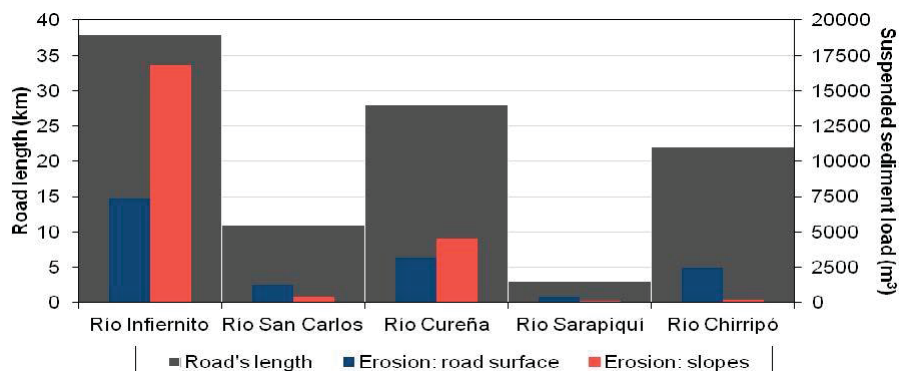
Figure 31. a) Carte des grands bassins d'affluents entre le lac Nicaragua et Delta Costa Rica. b) Longueur de route et apports annuels moyens estimatifs dans le fleuve San Juan de sédiments provenant de l'érosion de la route et des talus de déblai/remblai dans les bassins CR3 (Infiernito) à CR7 (Chirripó) entre la borne II et le delta (rapport de l'ICE de 2013).

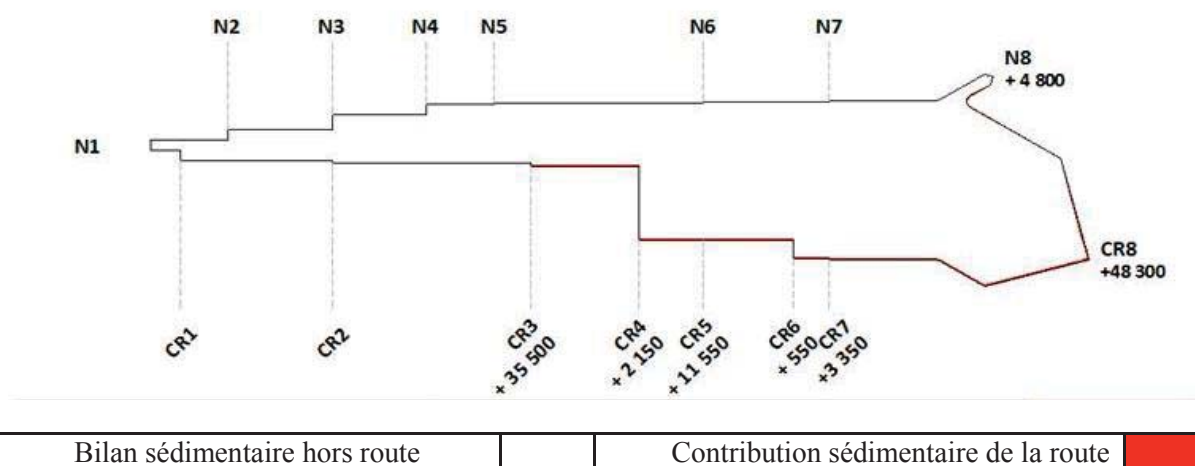
Figure 34. Bilan sédimentaire du système fluvial San Juan — Colorado mettant en évidence l’apport dû à la construction de la route 1856 dans chaque grand bassin d’affluent. Les apports sédimentaires provenant de la route correspondent aux chiffres indiqués : par exemple, l’apport le plus important vient du CR5 (bassin de l’Infiernito), avec 40 300 t/an. L’étroitesse des traits rouges de la figure 34, représentés à bonne échelle, montre à juste titre que les apports sédimentaires de la route 1856 dans chaque secteur sont si faibles par rapport aux charges naturelles qu’ils sont non seulement difficilement visibles, mais aussi sans conséquence et pratiquement indécélables (rapport de l’ICE de 2013).

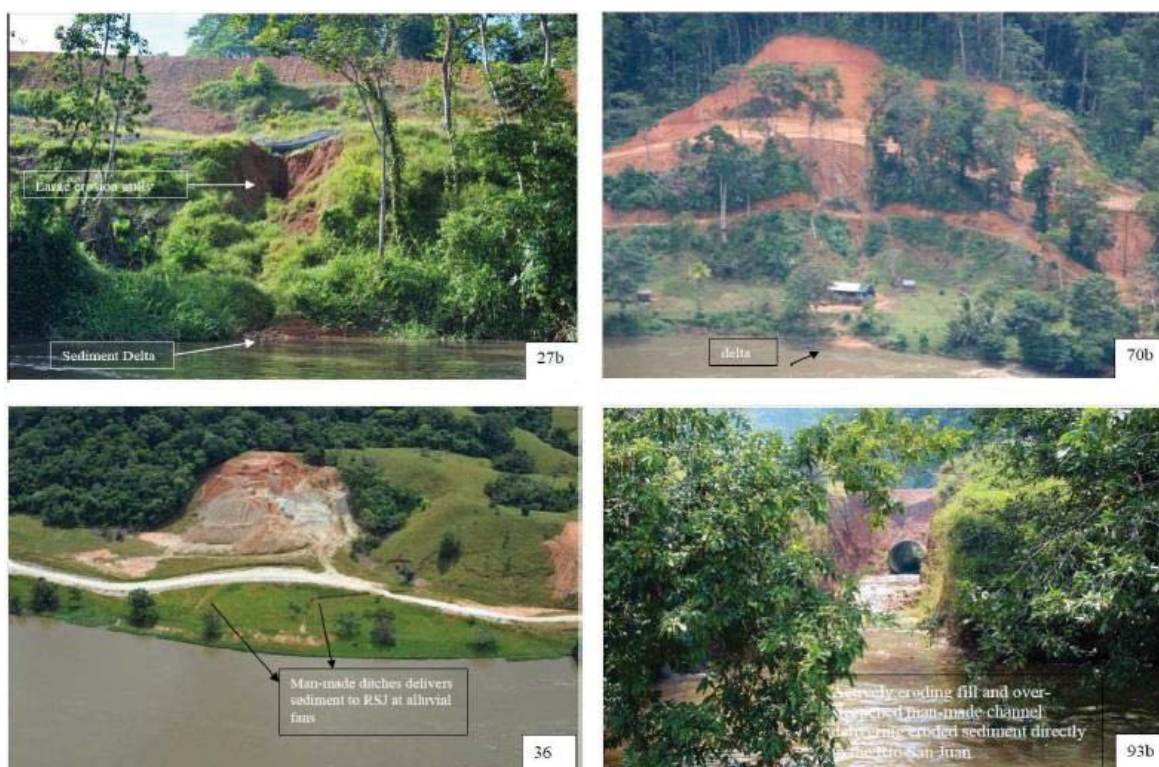
Figure 35. Photographies reprises directement de l'appendice B du rapport Kondolf. M. Kondolf les a probablement choisies en raison de leur caractère supposément représentatif des deltas produits par la route qu'il a observés en octobre 2012. Si tel est le cas, ces deltas paraissent de bien faibles dimensions et sans aucune gravité dans le contexte de ce grand fleuve.

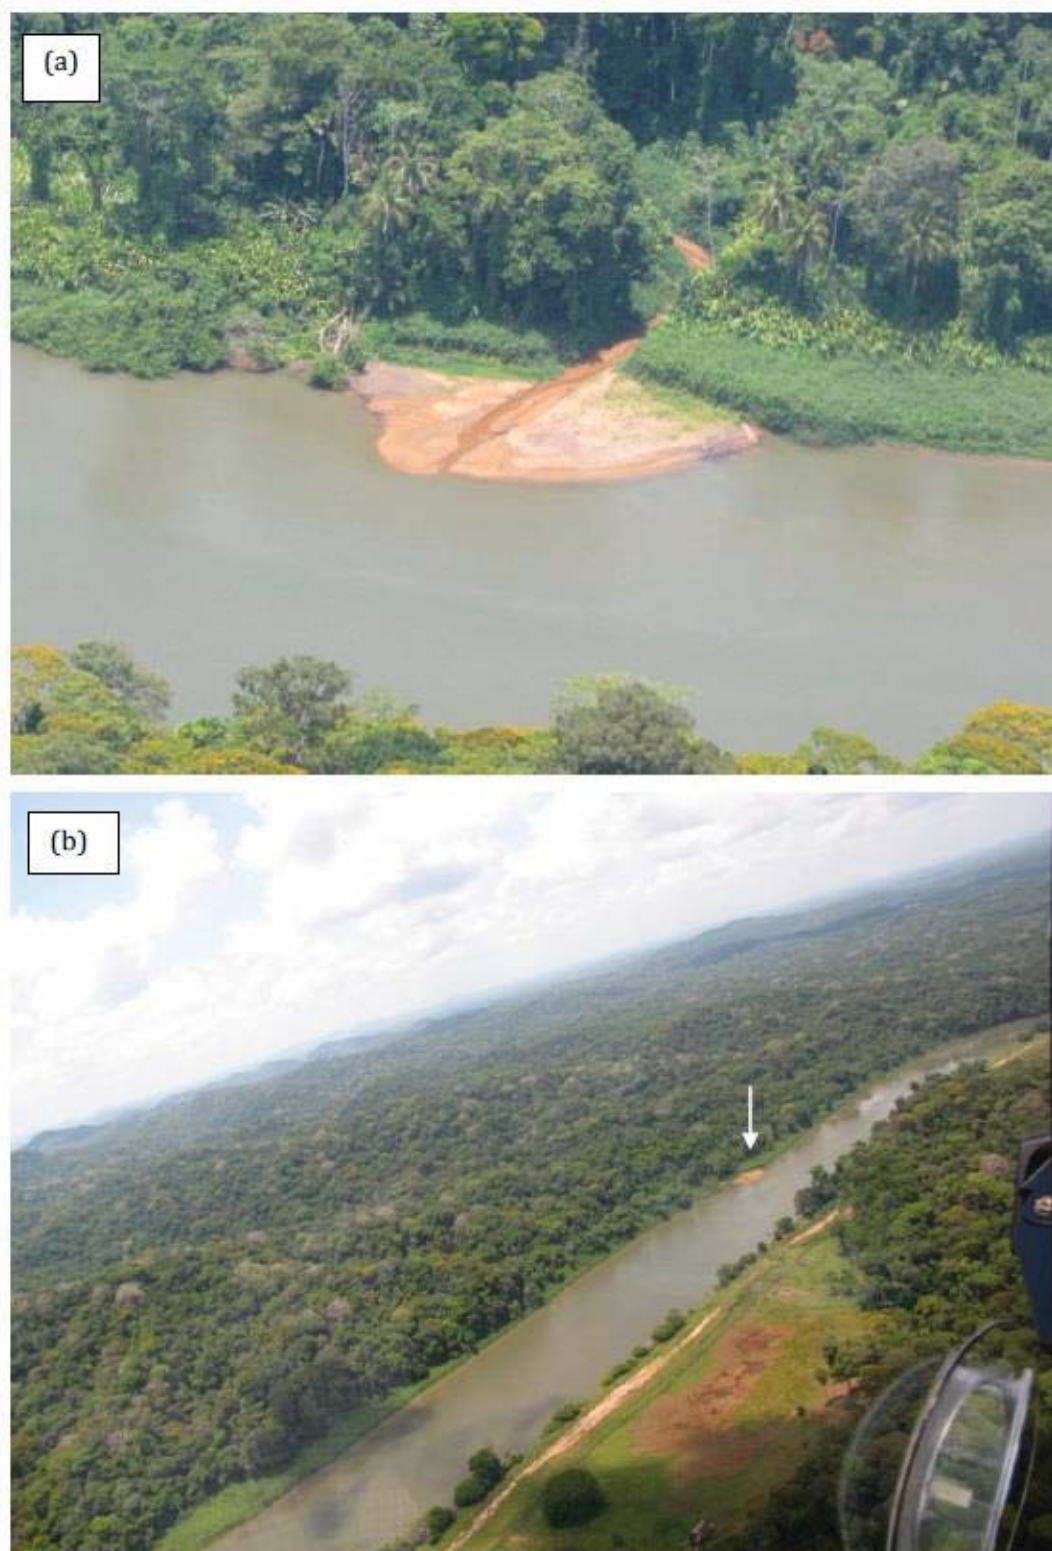
Figure 36. Delta sédimentaire proéminent observé dans le fleuve San Juan lors d'un survol par hélicoptère dans l'espace aérien costa-ricien le 7 mai 2013 : *a*) vue rapprochée et *b*) vue en grand angle montrant clairement que ce delta se trouve sur la rive gauche (nicaraguayenne) du fleuve. La route 1856 est clairement visible sur la rive droite (costa-ricienne) du fleuve (les deux photographies ont été prises par l'auteur).

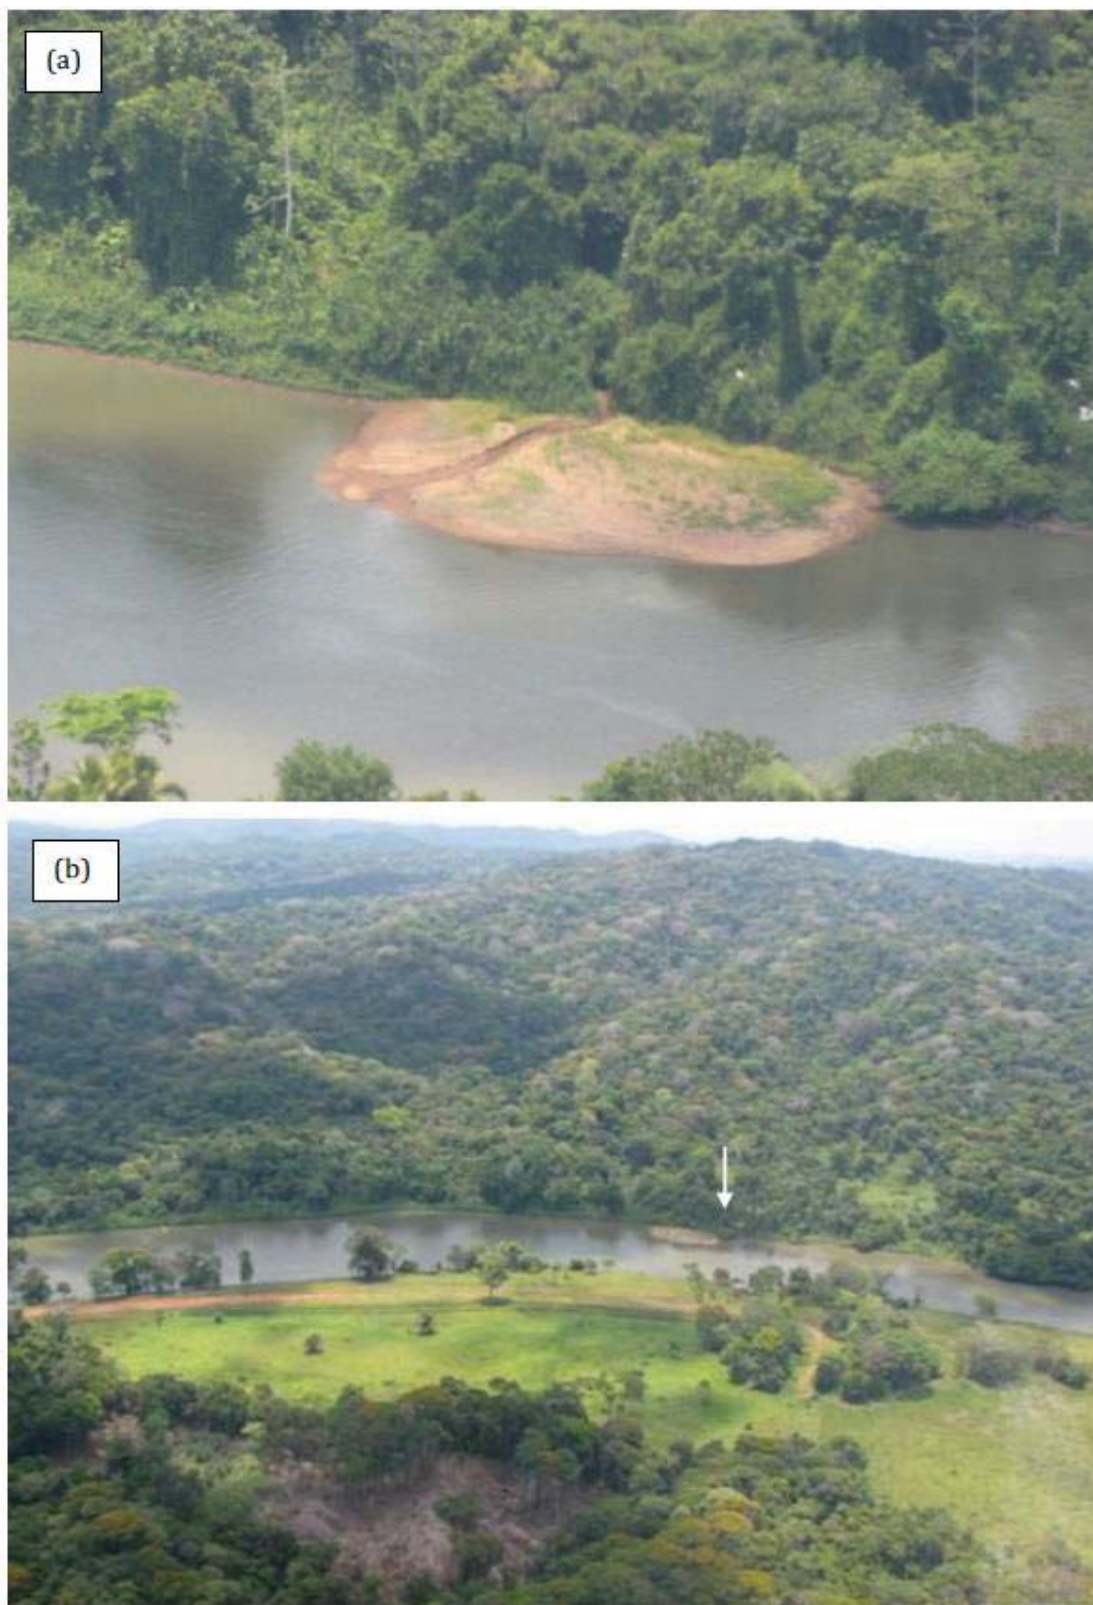
Figure 37. Delta sédimentaire observé dans le fl euve San Juan lors d'un survol par hélicoptère dans l'espace aérien costa-ricien le 7 mai 2013 : *a*) vue rapprochée et *b*) vue en grand angle montrant clairement que ce delta se trouve lui aussi sur la rive opposée (nicaraguayenne) du fleuve. La route 1856 est clairement visible sur la rive la plus proche (costa-ricienne) du fleuve (les deux photographies ont été prises par l'auteur).

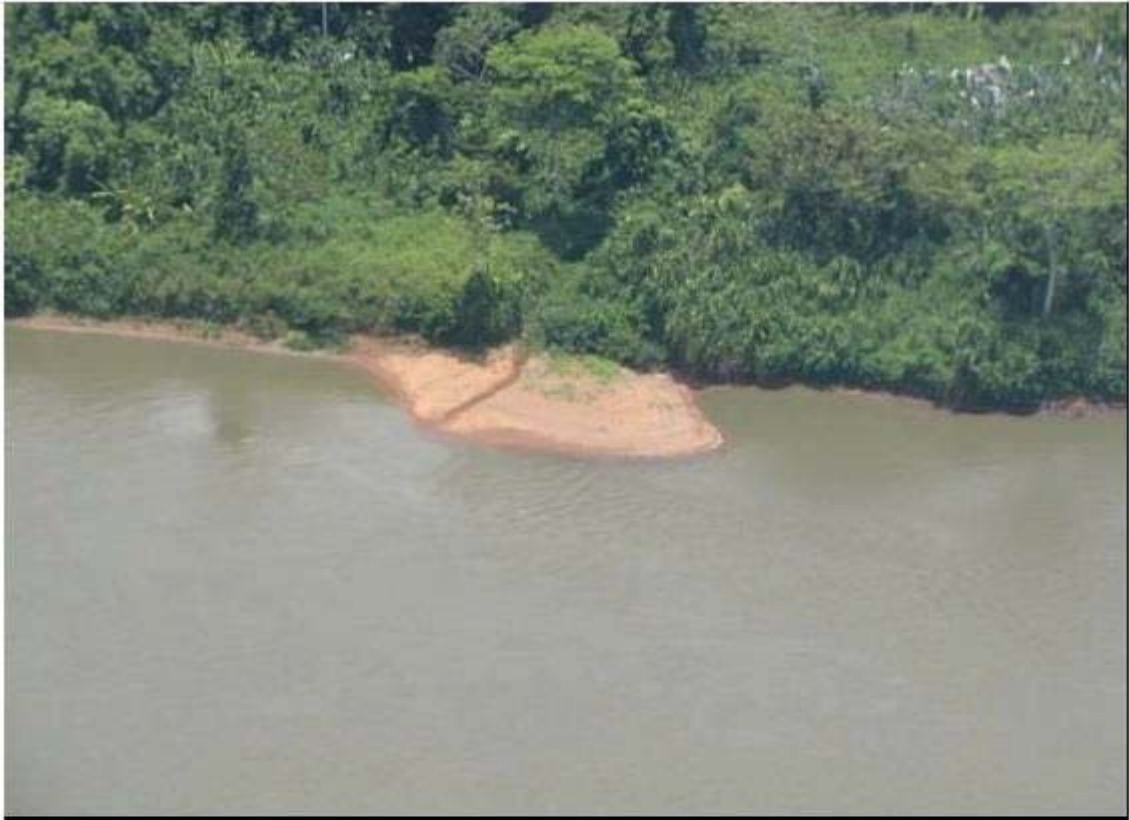
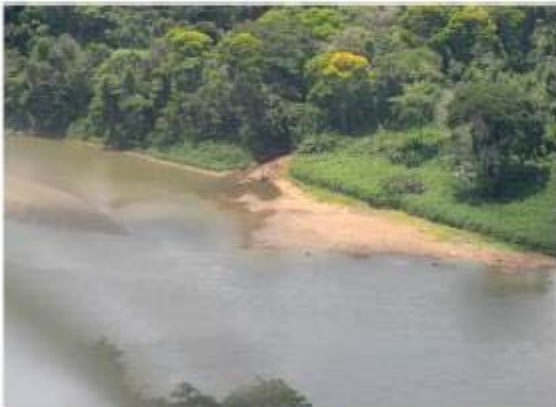
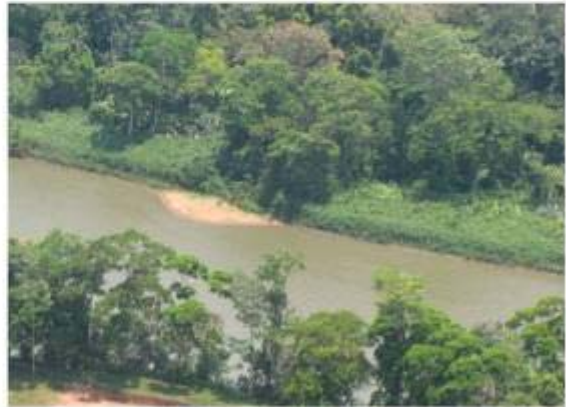
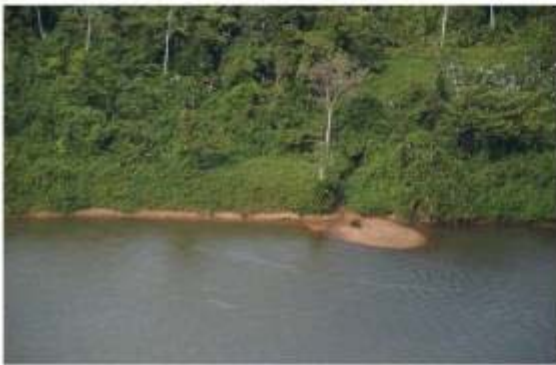
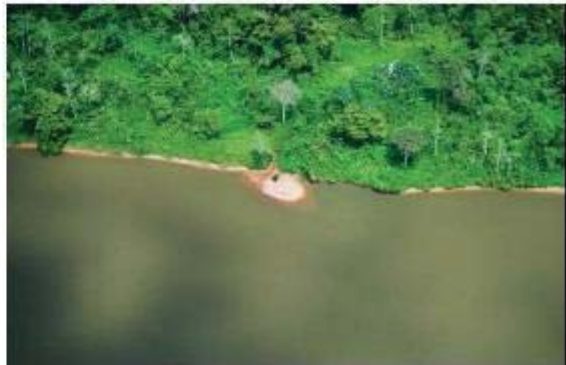
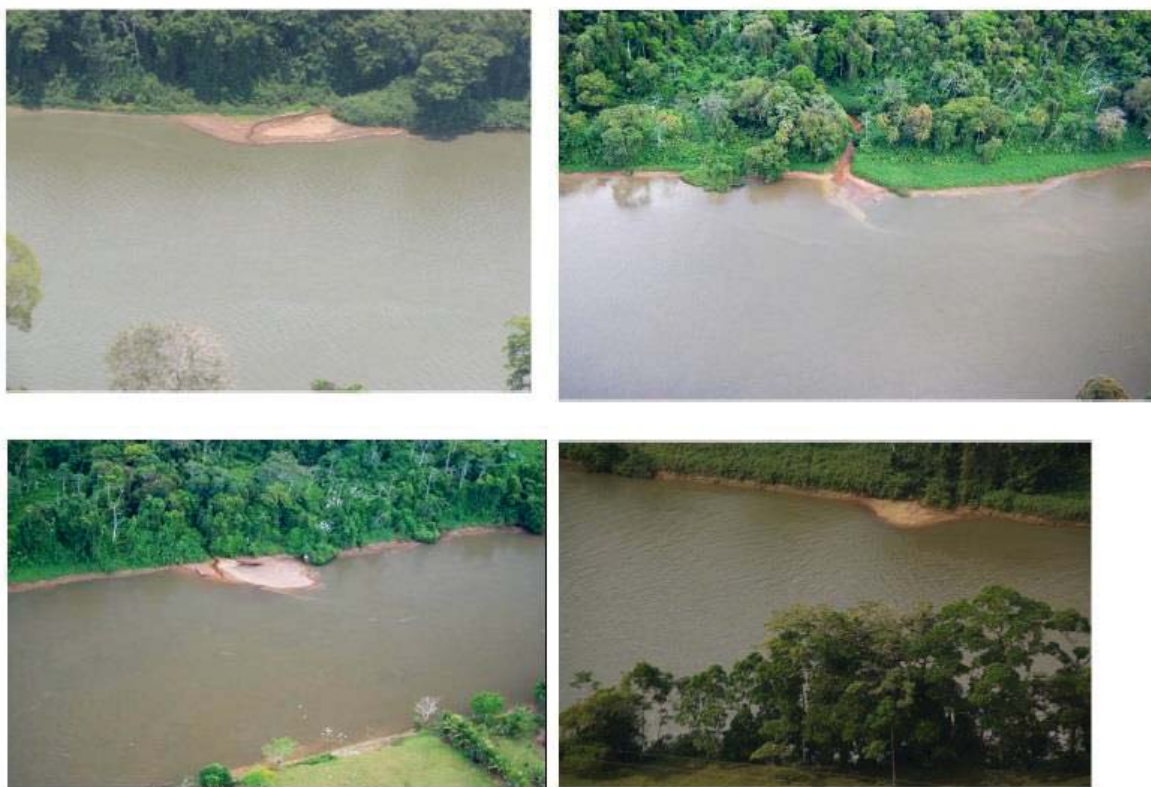
Figure 38. Photographies prises de l'espace aérien costa-ricien le 7 mai 2013, indiquant que des deltas sédimentaires se forment au niveau de la plupart des affluents de la rive gauche du fleuve San Juan entre la borne II et Boca San Carlos. Ces deltas, sans lien avec la route, sont formés de sédiments apportés dans le fleuve San Juan par des cours d'eau qui drainent les eaux de bassins entièrement situés en territoire nicaraguayen.

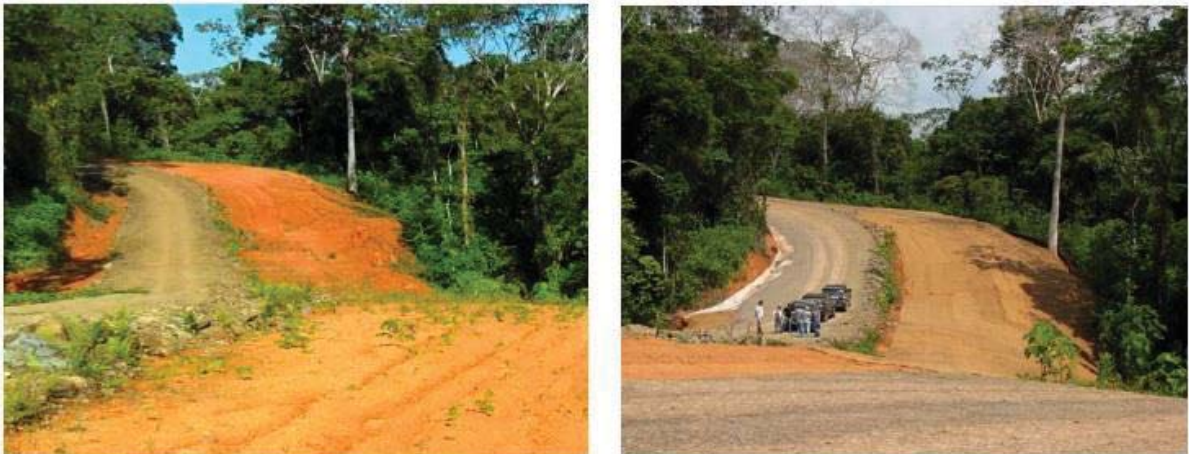
Figure 39. Vue de la route à proximité de la borne II *a*) avant les travaux d'atténuation le 15 février 2013 et *b*) le 7 mai 2013 après les mesures d'atténuation, soit l'installation de la canalisation d'écoulement interne et de tapis biodégradables anti-érosion. Photographies prises par l'auteur.

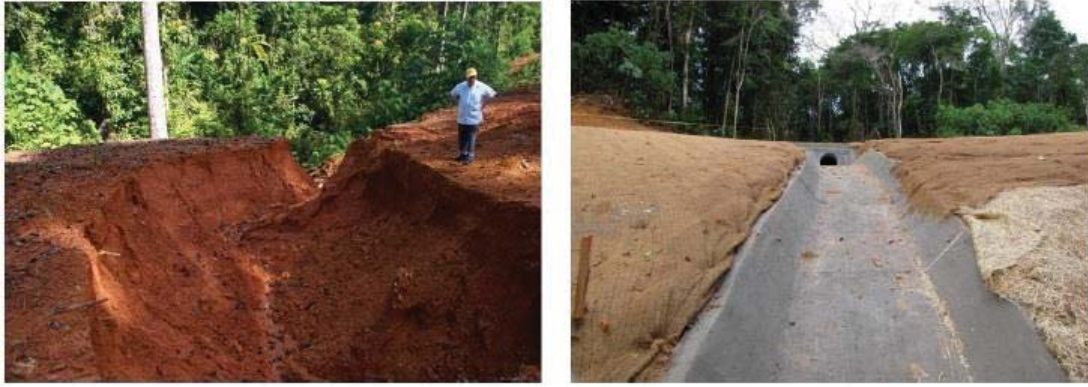
Figure 40. Vue d'une large ravine creusée dans un prisme de remblai par le ruissellement concentré de la route en direction du territoire costa-ricien, à l'ouest de la borne II *a)* en février pendant sa formation et *b)* en mai après que la ravine a été remblayée et stabilisée au moyen d'un ponceau transversal et d'une canalisation bétonnée, et le talus de remblai environnant protégé contre l'érosion en nappe et en rigoles par un tapis de fibre de coco. Photographies prises par l'auteur.

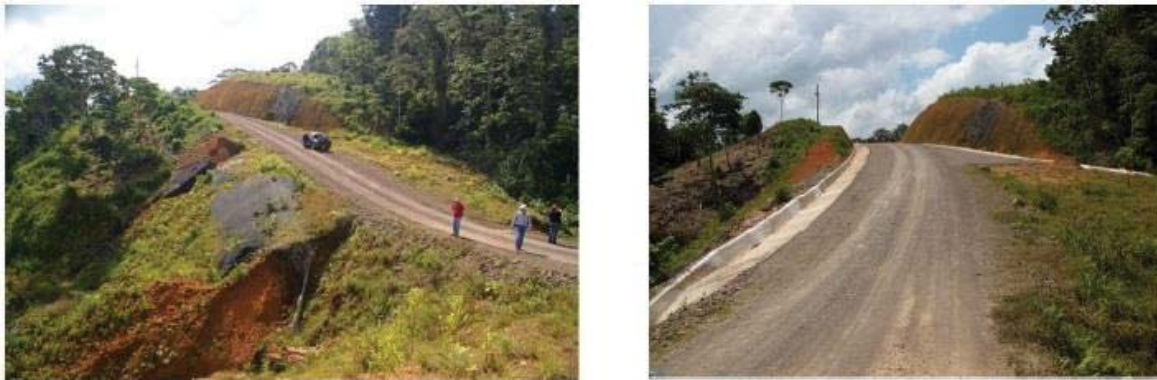
Figure 41. La route au point de coordonnées 497867 de latitude est et 325463 de longitude nord, à 6,4 km environ à l'est de la borne II *a)* le 15 février lorsque, par suite de la défaillance de la protection géotextile du talus, le ruissellement concentré de la route vers l'extérieur avait entraîné la formation de deux ravines, et le ruissellement vers l'intérieur l'érosion d'un talus de déblai et *b)* le 7 mai 2013, après la construction de deux rigoles bétonnées, l'une intérieure et l'autre extérieure. Photographies prises par l'auteur.

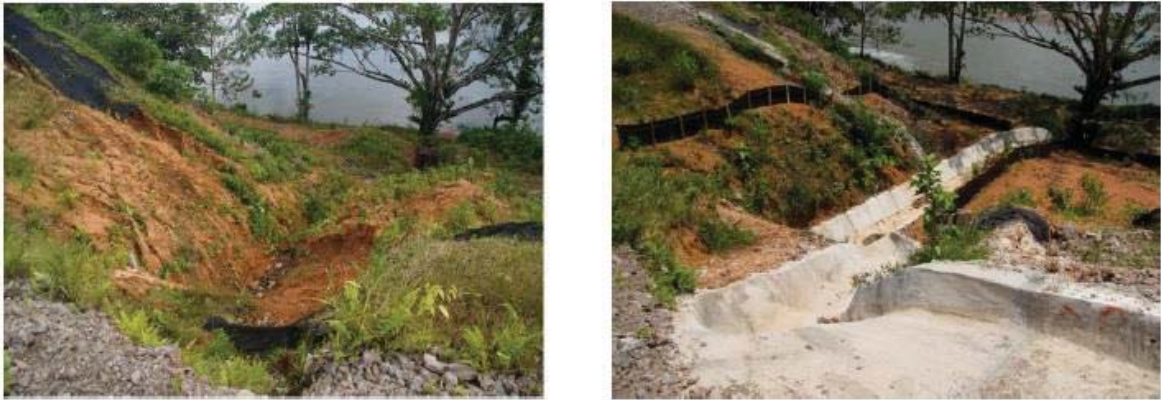
Figure 42. Partie de la route située aux coordonnées 498072 de latitude est et 325345 de longitude nord, à 6,6 km environ à l'est de la borne II a) le 15 février 2013, où l'on voit un réseau de ravines sur le talus extérieur et une accumulation de sédiments formant un dépôt sur la surface plane de la terrasse séparant le pied du talus de la rive du fleuve San Juan, et b) le 7 mai 2013, après la réalisation de travaux d'atténuation, à savoir la construction de fossés bétonnés et de chutes de niveau pour acheminer l'eau de ruissellement provenant de la plate-forme de la route, et de clôtures anti-érosion pour protéger le talus de l'érosion en nappe et en rigoles et empêcher les sédiments provenant de la route d'atteindre la terrasse. Une trappe à sédiments a aussi été construite en aval du système de rigoles pour empêcher les sédiments d'atteindre le fleuve, bien que cet élément ne soit pas facilement visible sur la photo. Photographies prises par l'auteur.
