**AFFAIRE RELATIVE À LA CONSTRUCTION D'UNE ROUTE AU COSTA RICA
LE LONG DU FLEUVE SAN JUAN**

(NICARAGUA c. COSTA RICA)

CONTRE-MÉMOIRE DÉPOSÉ PAR LE COSTA RICA

**Evaluation de l'impact sur le fleuve San Juan de la construction de
la route frontalière au Costa Rica**

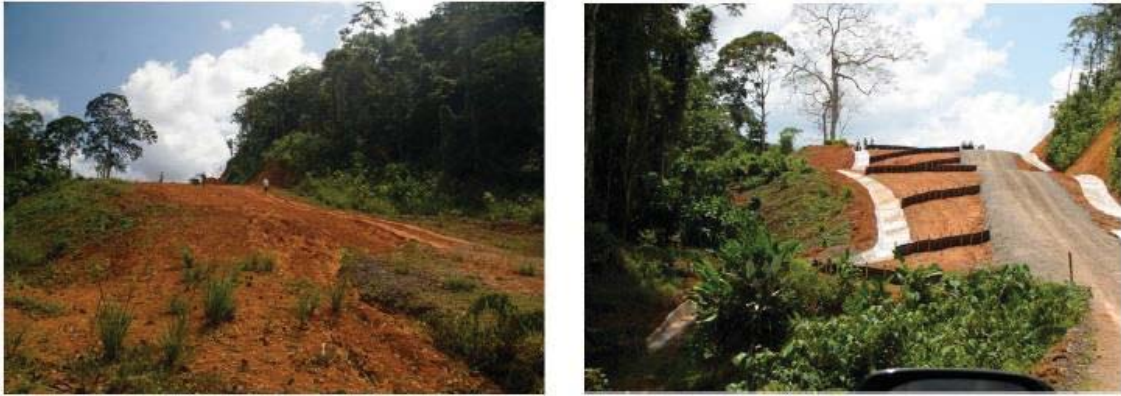
Figure 43. Route au point de coordonnées 502480 de latitude est et 321561 de longitude nord, à proximité de l’Infiernito *a)* le 15 février, où le ruissellement de surface non contrôlé provenant de la plate-forme de la route et des talus voisins déstabilisés pendant la construction avait causé une érosion en nappe et en rigoles dans les zones de sol nu, et *b)* le même tronçon le 7 mai 2013, après la pose d’une couche de pierre concassée pour protéger la surface de la route, l’installation de clôtures pour prévenir l’érosion en nappe et en rigoles, et la construction de rigoles extérieures et intérieures bétonnées pour diriger vers le bas de la pente les eaux de ruissellement de surface. Photographies prises par l’auteur.

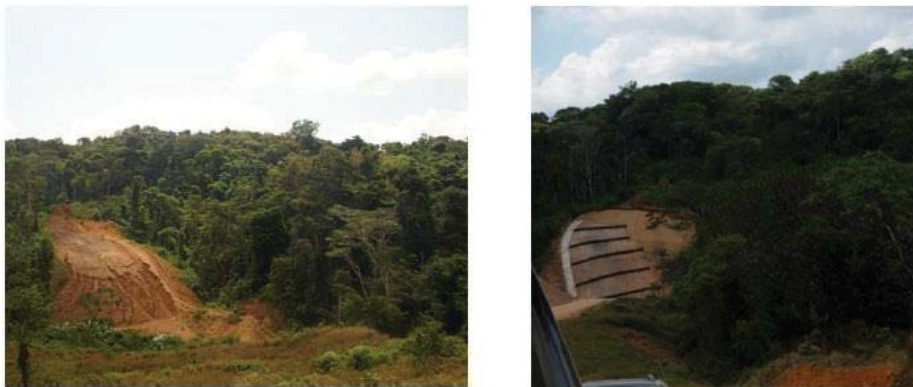
Figure 44. Couloir défriché en vue de la construction de la plate-forme de la route à proximité de Crucitas, à l’est de l’Infiernito *a)* le 15 février, alors que le ruissellement non contrôlé en provenance de ce couloir avait causé une érosion en nappe et en rigoles ; *b)* le même site le 7 mai 2013, après la mise en œuvre de mesures intégrées de gestion du ruissellement, soit notamment des travaux de déblai et de remblai, l’installation de clôtures anti-érosion et le creusement d’une rigole extérieure bétonnée. Photographies prises par l’auteur.

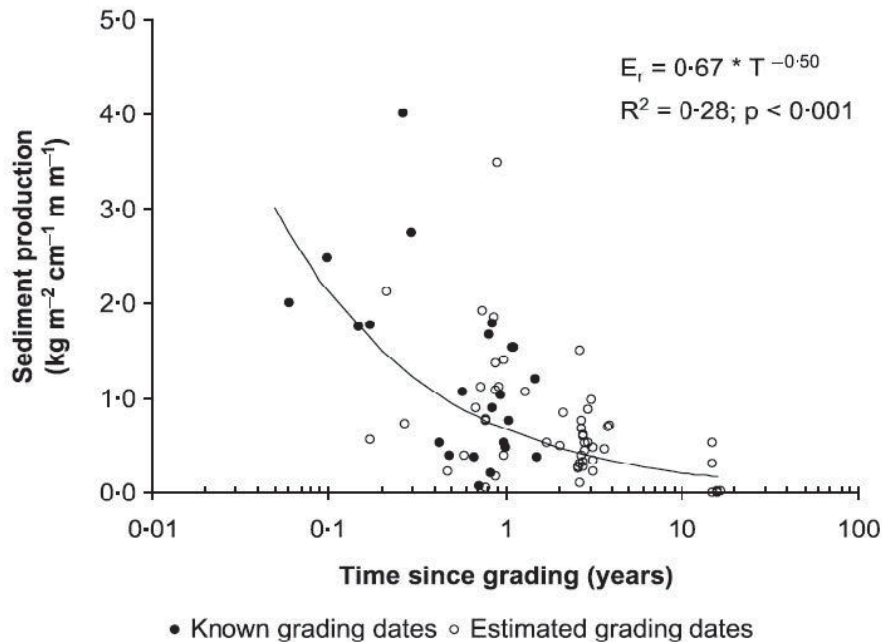
Figure 45. Relation entre la production de sédiments par centimètre de pluie et le temps écoulé depuis la construction de la route (ou les travaux de déblai et de remblai) à pente moyenne constante (tiré de Ramos-Scharron et MacDonald, 2005).
