**AFFAIRE RELATIVE À LA CONSTRUCTION D'UNE ROUTE AU COSTA RICA
LE LONG DU FLEUVE SAN JUAN**

(NICARAGUA c. COSTA RICA)

DUPLIQUE DÉPOSÉE PAR LE COSTA RICA

2 FÉVRIER 2015

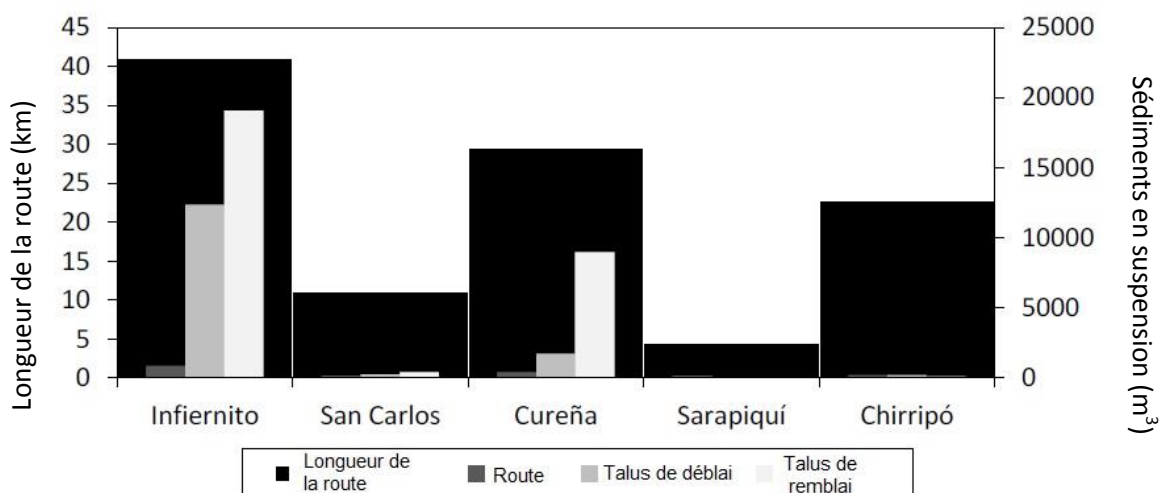
Figure 4.16 : Quantités annuelles de sédiments produites par la route dans les bassins des principaux affluents costa-riciens entre la borne n° II et Delta Costa Rica dans le scénario pluviométrique le plus pessimiste (extrait du rapport de l'ICE de 2014).

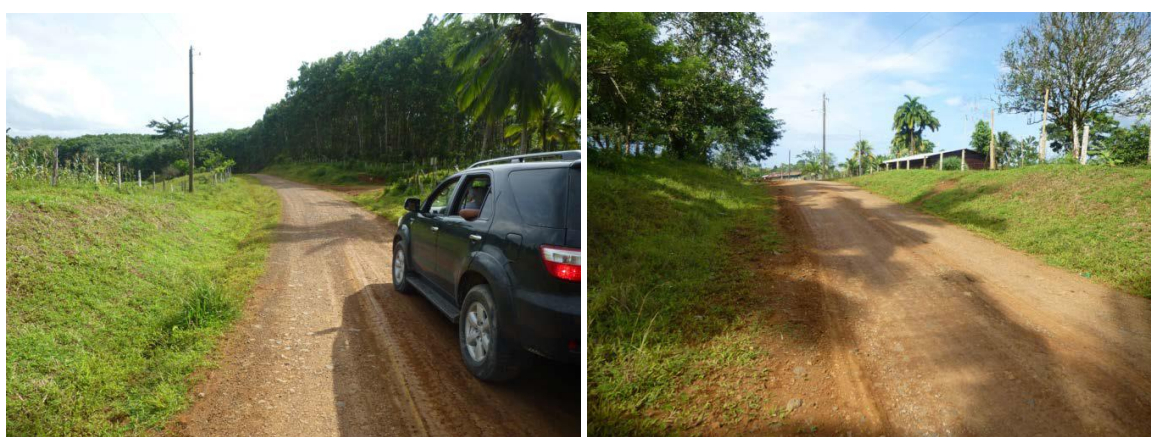
Figure 7.10. Exemples de voies d'accès empruntées au cours de la visite sur le terrain effectuée le 29 août 2014. Photographies de l'auteur [M. Thorne].

2.57. Les estimations de M. Kondolf quant à l'apport sédimentaire provenant de la route sont par ailleurs gonflées par adjonction des volumes de sédiments produits par l'érosion des «voies d'accès» au fleuve¹¹². Encore une fois, ces estimations reposent sur l'observation visuelle de la route (et éventuellement des voies d'accès). Lorsqu'il a emprunté certaines de ces voies en août 2014, M. Thorne a remarqué que la plupart existaient avant la construction de la route et étaient restées pratiquement inchangées. On en trouve quelques clichés révélateurs à la figure 7.10 du rapport de M. Thorne, laquelle est reproduite ci-dessous par souci de commodité.

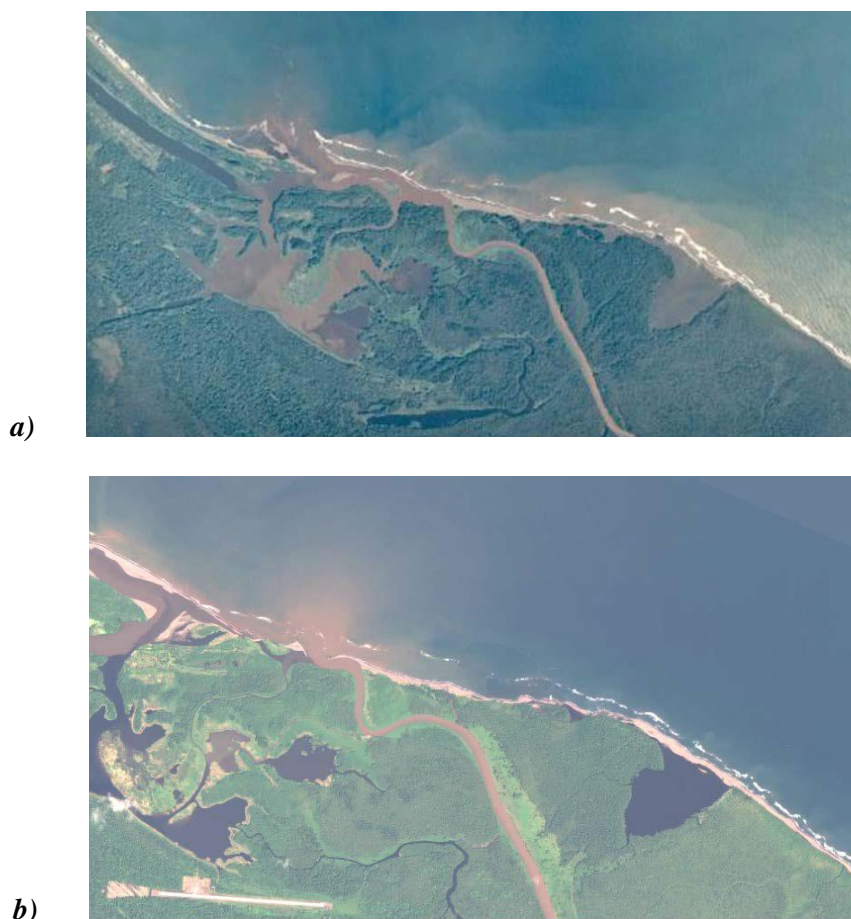
Les images satellite présentées à la figure 5.4 du rapport Thorne (et reproduites ci-dessous) montrent effectivement des panaches d'eaux turbides du fleuve s'étendant jusque dans la baie de San Juan del Norte et la zone littorale de la mer des Caraïbes.

rapport de 2013 et comme l'illustrent les images satellite prises pendant une saison humide normale (figure 5.4), qui permettent d'observer la présence de panaches d'eaux turbides s'étendant jusqu'à la baie de San Juan del Norte et la mer des Caraïbes.»¹³¹

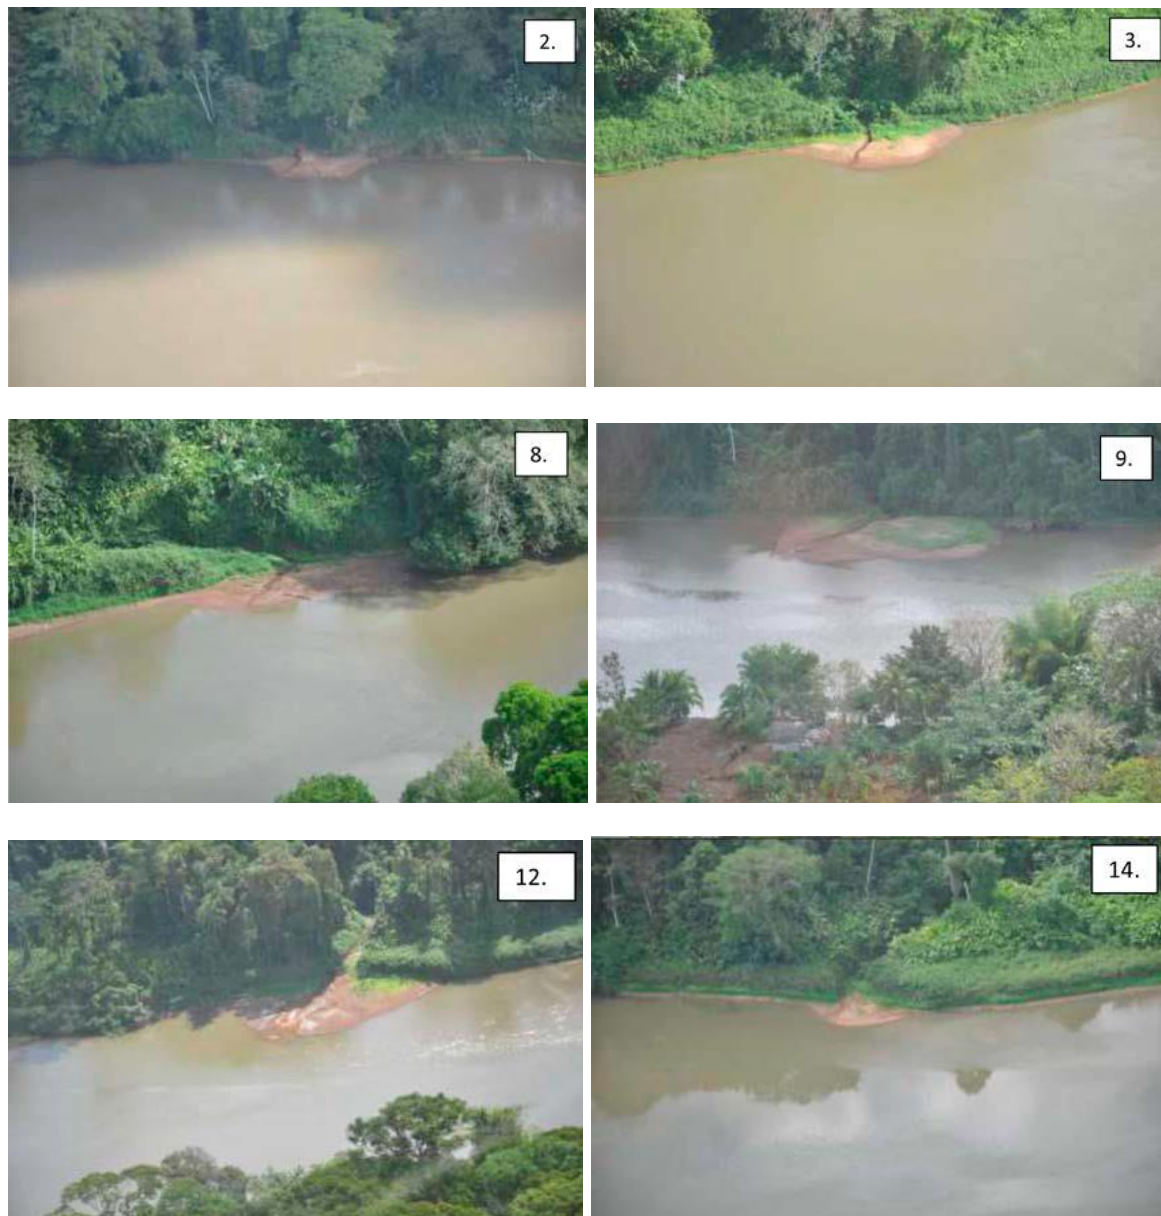
Extrait de la figure 5.2 : Quinze deltas situés sur la rive septentrionale, photographiés depuis l'espace aérien costaricien en avril 2014. Ces deltas, formés de sédiments produits par des phénomènes d'érosion en territoire nicaraguayen, sont, pour certains, bien plus étendus que ceux photographiés par M. Kondolf sur la rive méridionale. Ils sont à comparer, du point de vue de leur taille et de leur morphologie, à ceux illustrés par les clichés de l'appendice F du rapport Kondolf de 2014, pris, eux aussi, en période de faible débit du fleuve San Juan. (Reproduction partielle du rapport Thorne de 2015 (appendice A), p. 92-95.)

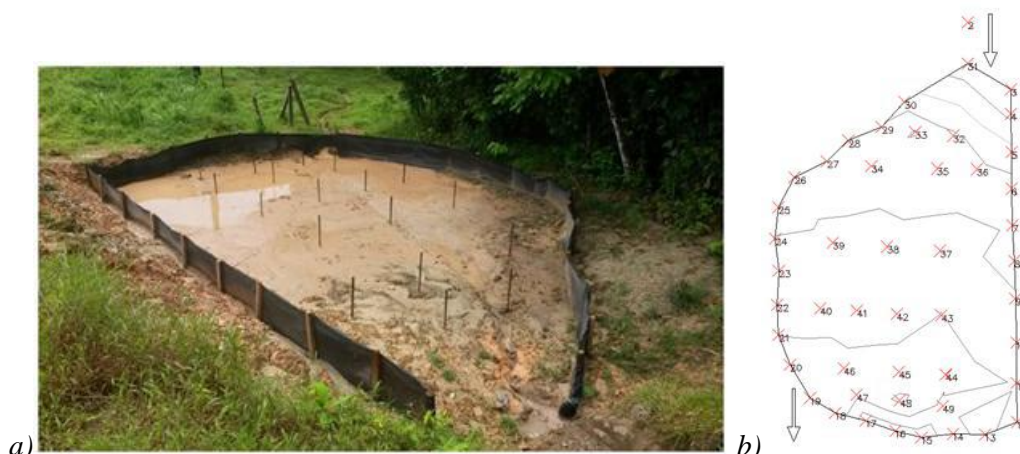
Figure 4.4 : a) Trappe à sédiments au point no 5 le 1er octobre 2014. b) Points de levés et carte d'isolignes des niveaux de surface de sédiments le 22 octobre 2014 (extrait du rapport de l'UCR de 2014).

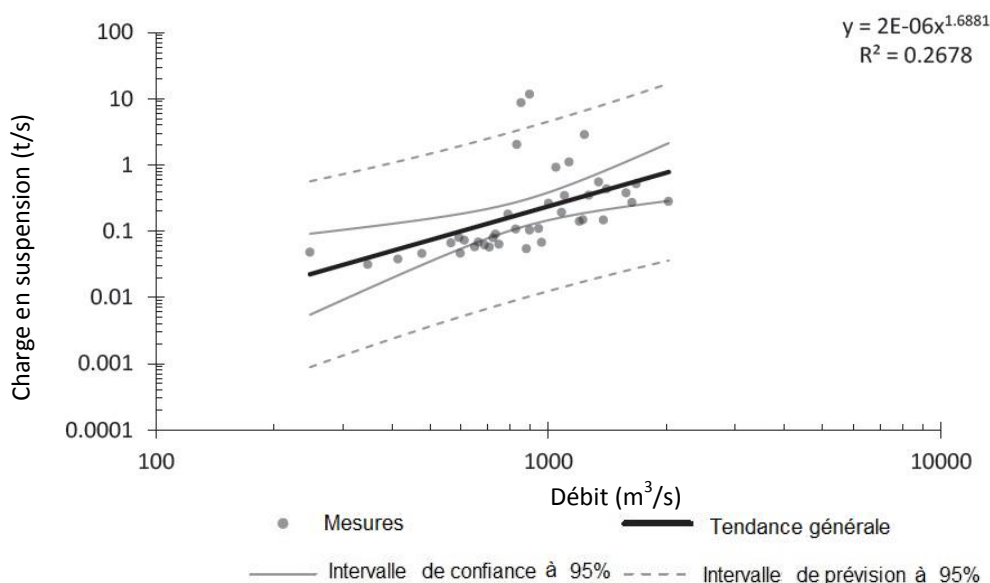
Figure 4.12 : Courbe d'étalonnage des sédiments en suspension pour le fleuve Colorado à Delta Costa Rica (Station 11-04) entre 2010 et 2014 (extrait du rapport de l'ICE de 2014)

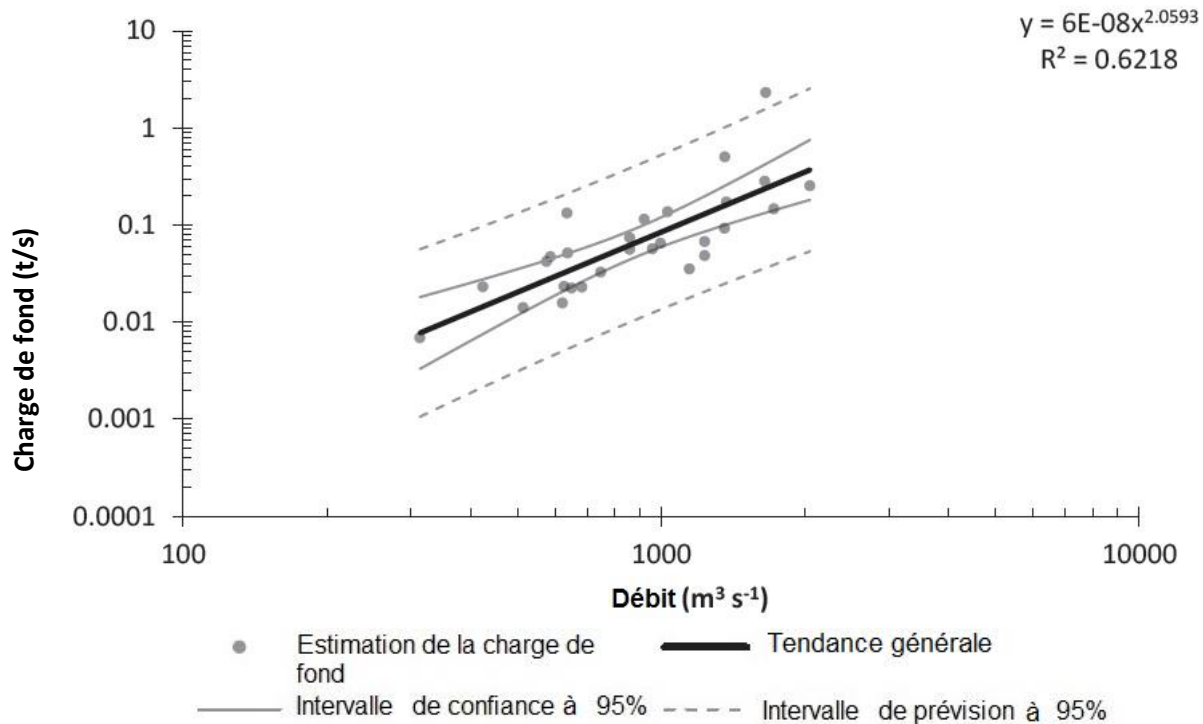
Figure 4.13 : Courbe d'étalonnage de la charge de fond pour la station de Delta Colorado (11-04) (extrait du rapport de l'ICE de 2014).

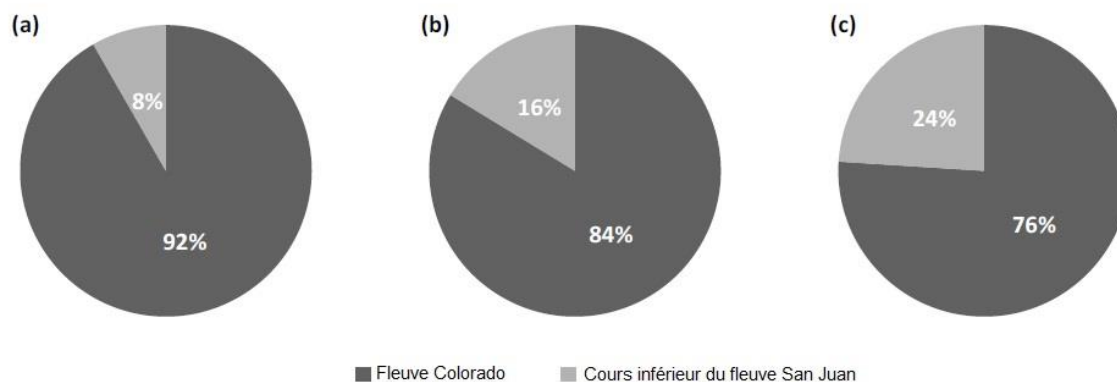
Figure 4.14 : Charges annuelles moyennes de sédiments en suspension présentes dans le Colorado et le San Juan inférieur, représentées en pourcentages de la charge en suspension du San Juan, dans l’hypothèse d’une proportion de a) 95 %, b) 90 % et c) 85 % du débit passant dans le Colorado(extrait du rapport de l’ICE de 2014)

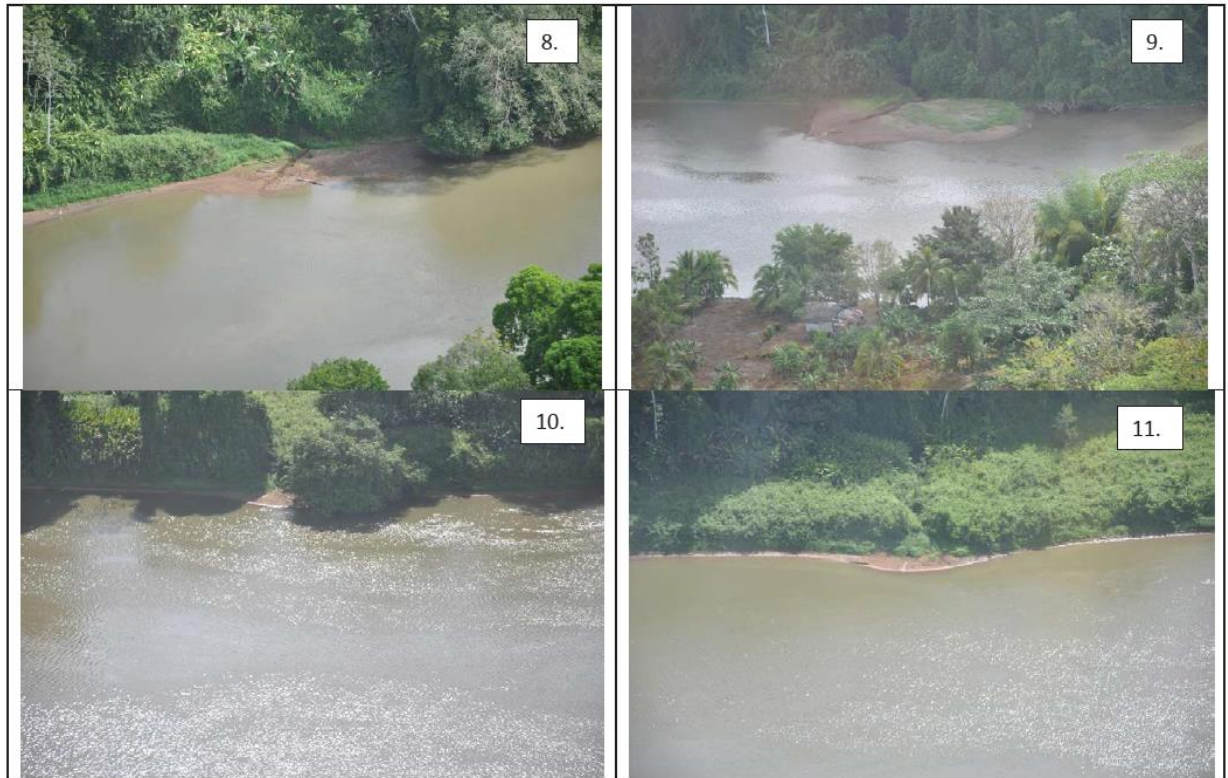
Figure 5.2 : Quinze deltas situés sur la rive septentrionale, photographiés depuis l'espace aérien costa-ricien en avril 2014. Ces deltas, formés de sédiments produits par des phénomènes d'érosion en territoire nicaraguayen, sont, pour certains, bien plus étendus que ceux photographiés par M. Kondolf sur la rive méridionale. Ils sont à comparer, du point de vue de leur taille et de leur morphologie, à ceux illustrés par les clichés de l'appendice F du rapport Kondolf de 2014, pris, eux aussi, en période de faible débit du fleuve San Juan.

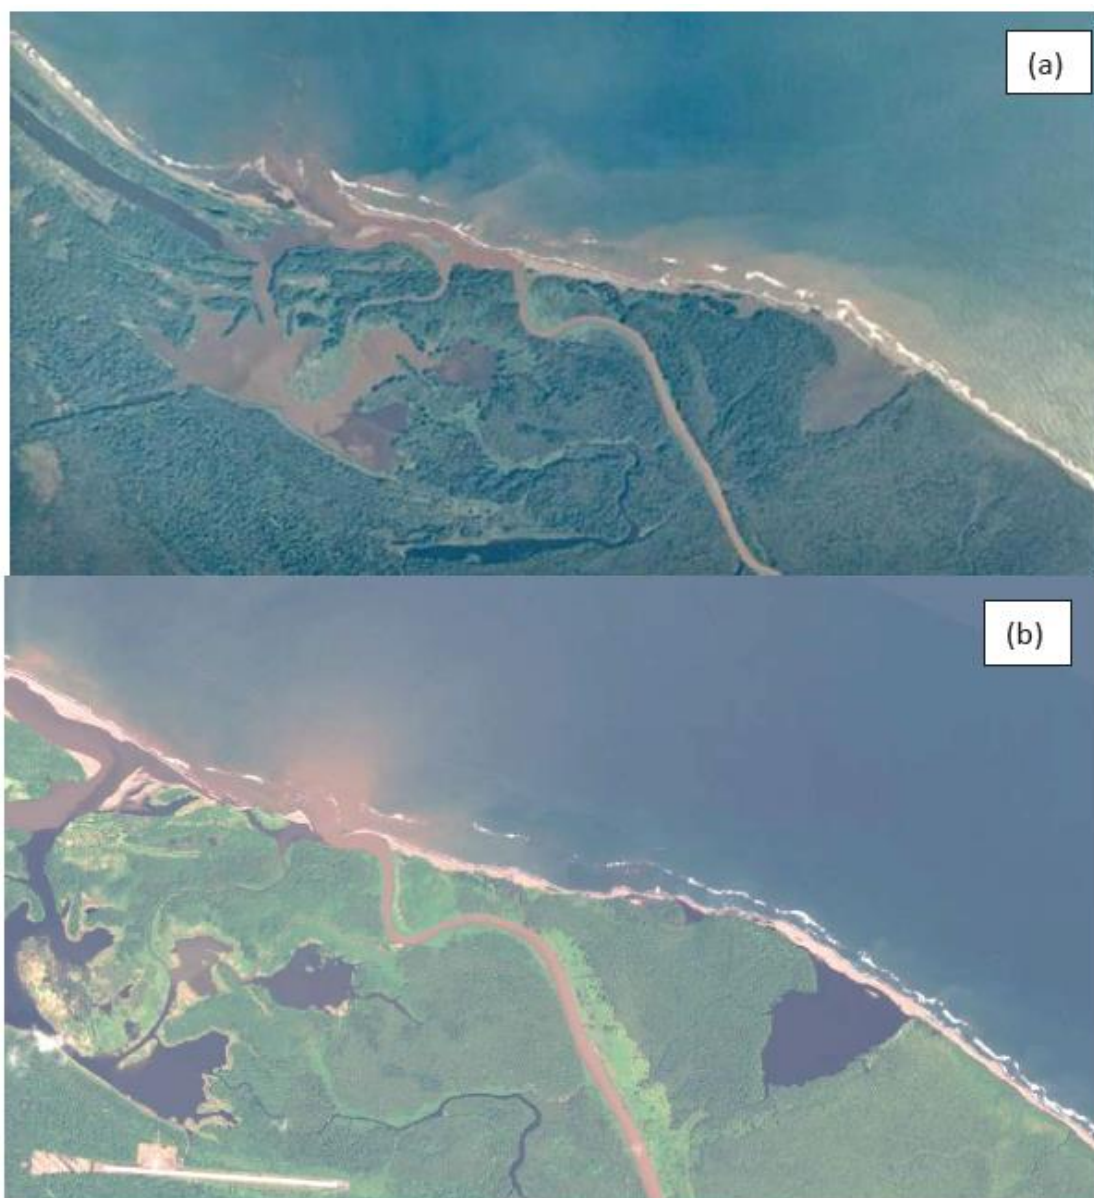
Figure 5.4 : Images satellite montrant la présence, dans le cours inférieur du San Juan, d'eaux turbides à forte concentration de sédiments fins qui s'écoulent jusqu'à la baie de San Juan del Norte et le système sédimentaire du littoral caraïbe. Clichés pris *a)* le 13 décembre 1997, *b)* le 26 novembre 2013.

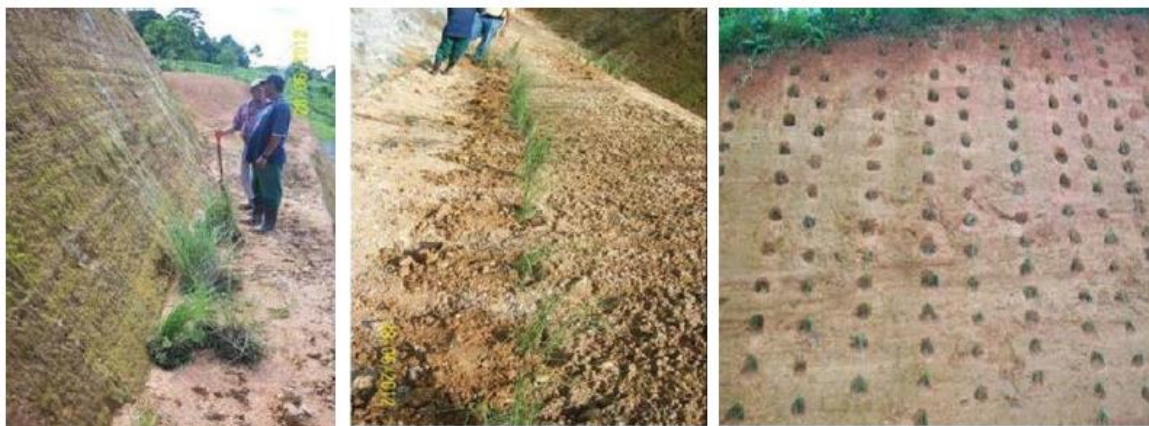
Figure 7.1 : Clichés illustrant les travaux de préparation et de plantation des talus entrepris par la CODEFORSA pour protéger la surface du sol le long de la route entre la borne n° II et Boca San Carlos

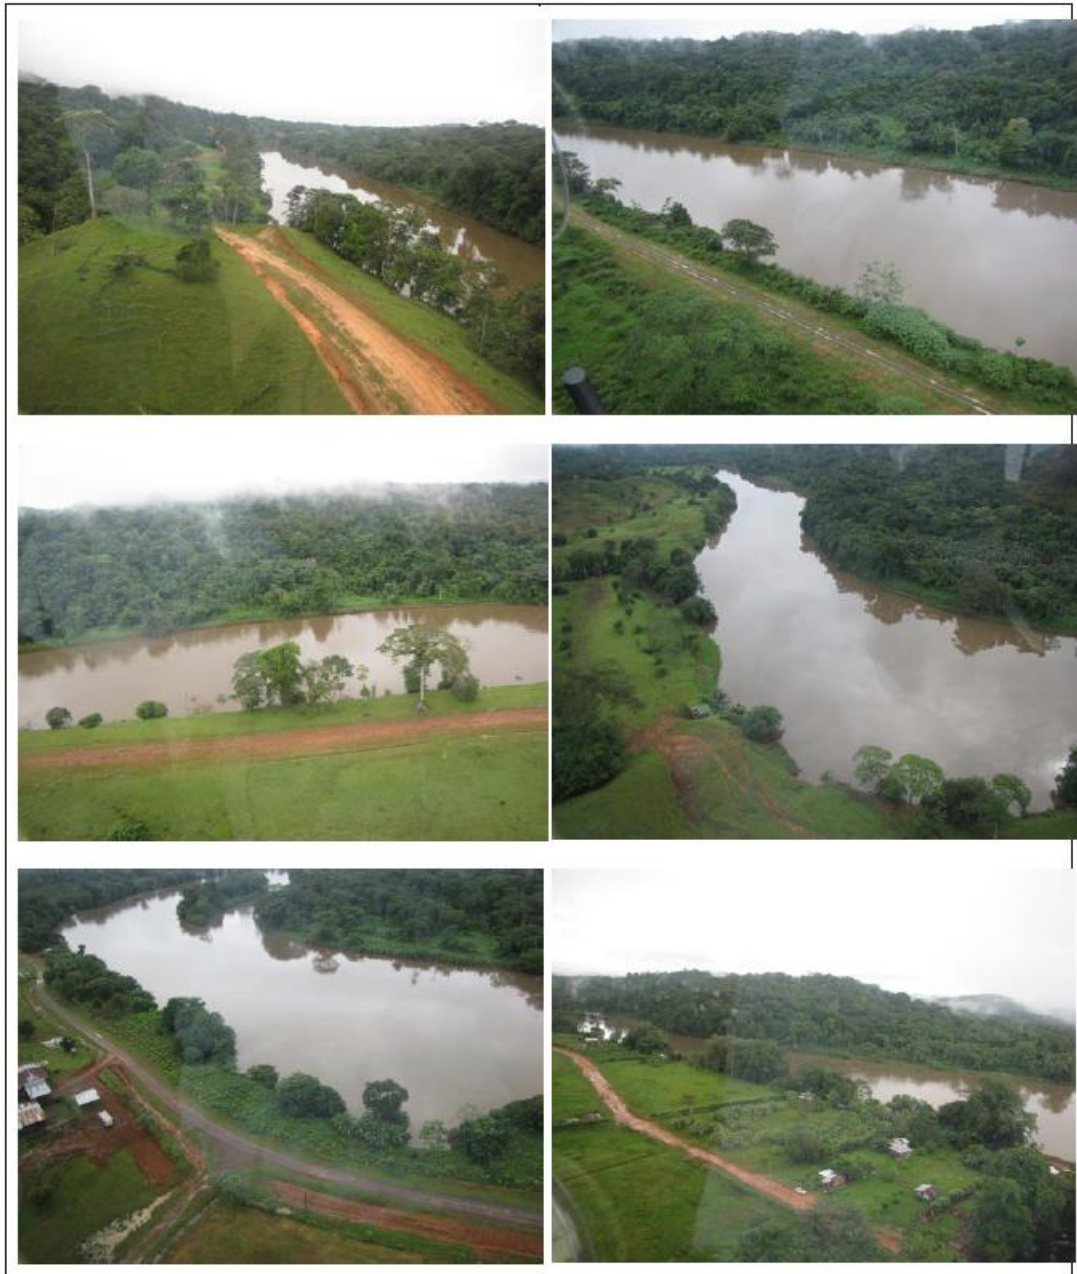
Figure 7.4 : Photographies représentatives des conditions qui prévalent le long de la route entre Boca San Carlos et Boca Sarapiquí, observées par l'auteur depuis le ciel le 17 novembre 2014.

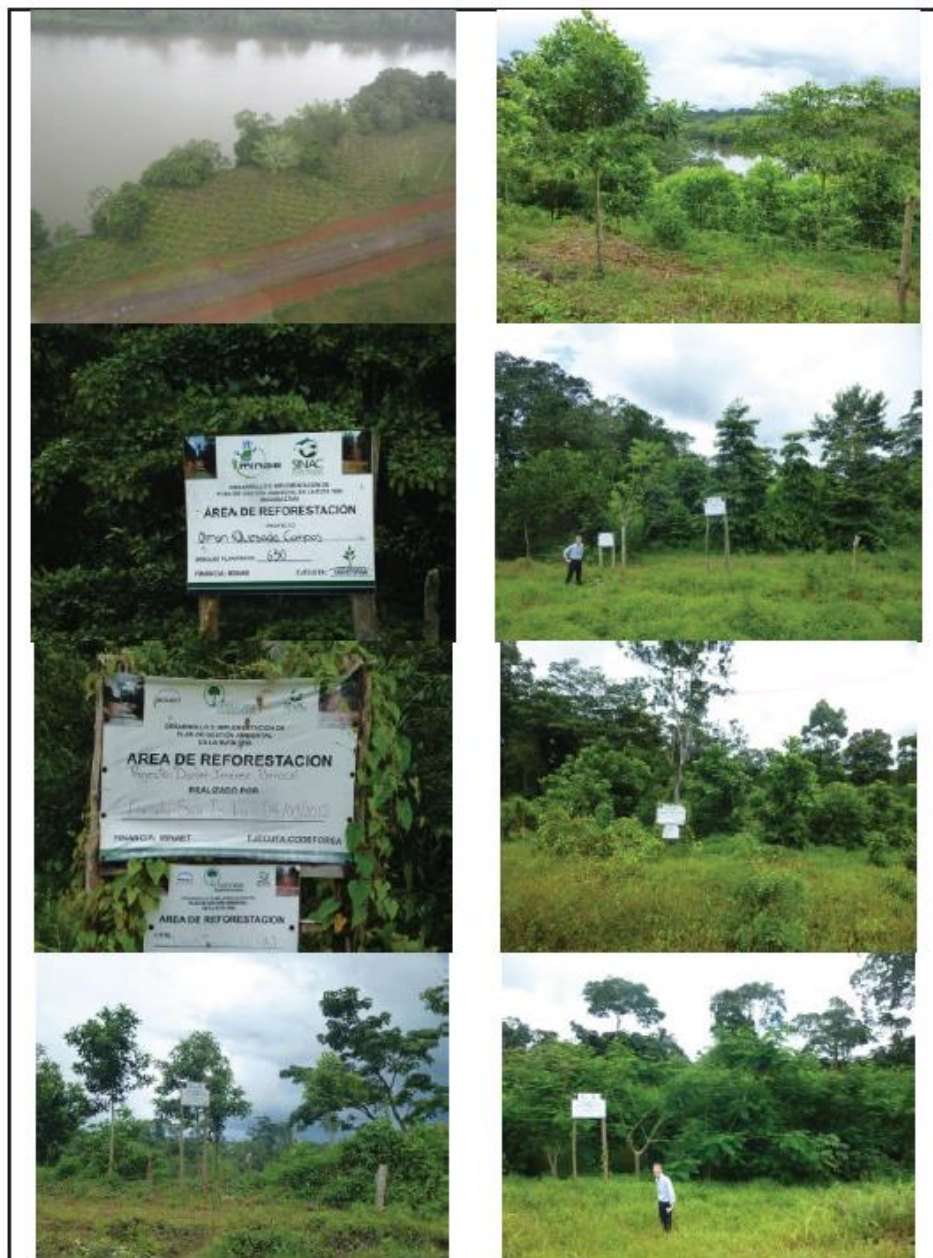
Figure 7.5 : Etat de certains des secteurs reboisés par la CODEFORSA, inspectés en 2014.
Photographies de l'auteur.

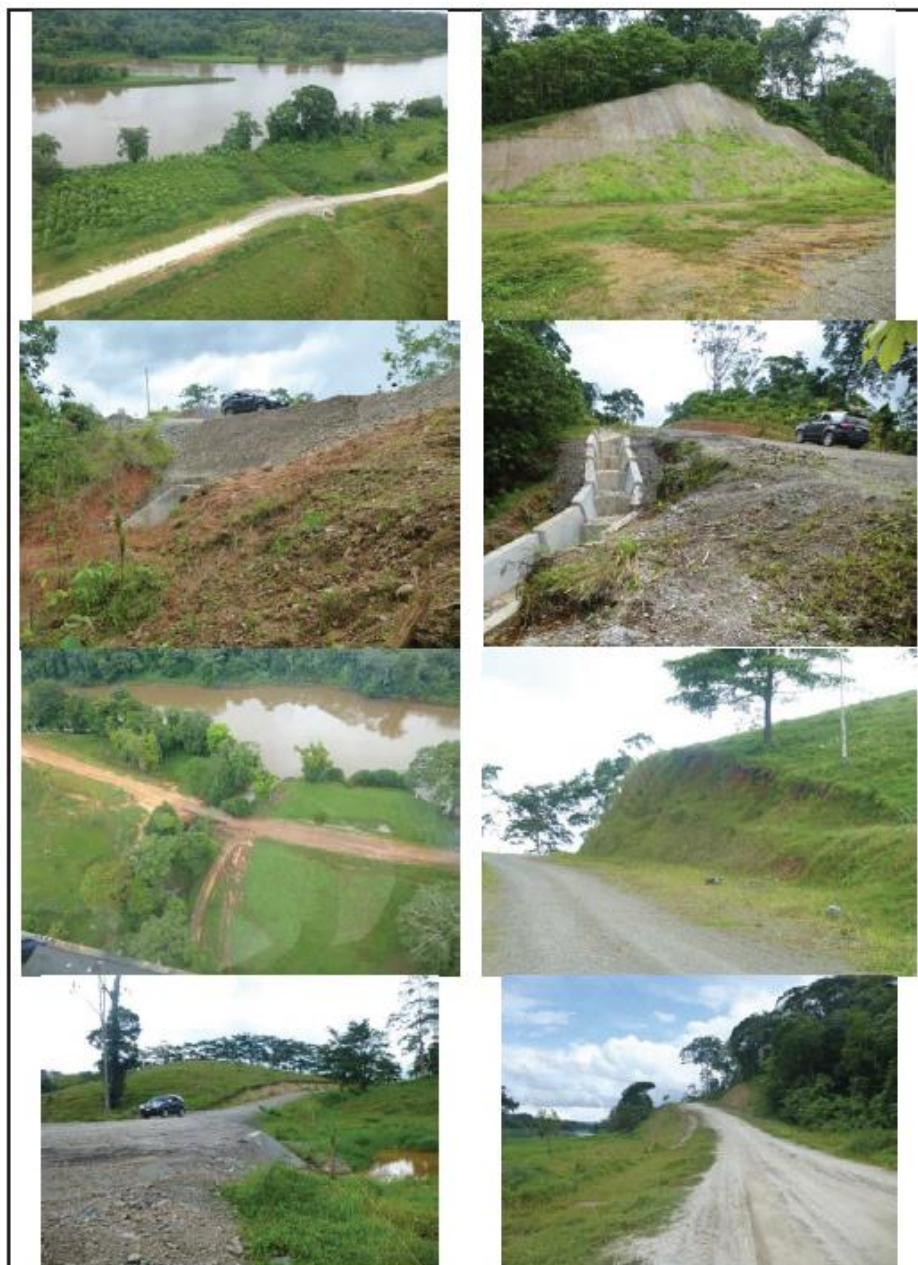
Figure 7.7 : Etat d'avancement d'autres travaux d'atténuation de l'érosion réalisés par le CONAVI, inspectés par l'auteur en 2014 (passages de cours d'eau à gauche, et talus à droite). Photographies de l'auteur.

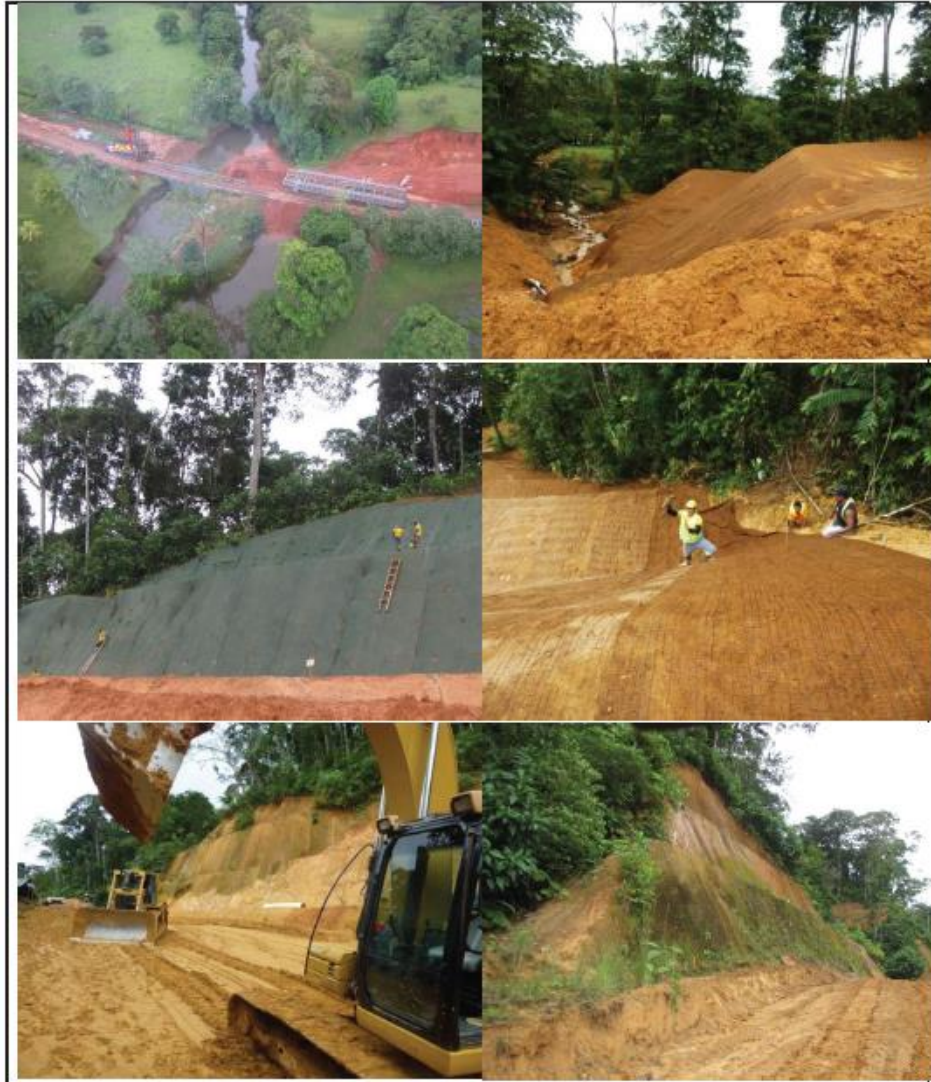
Figure 7.8 : Travaux de grande ampleur actuellement menés par le CONAVI en différents points proches du Cureñita, inspectés en novembre 2014. Photographies de l'auteur.

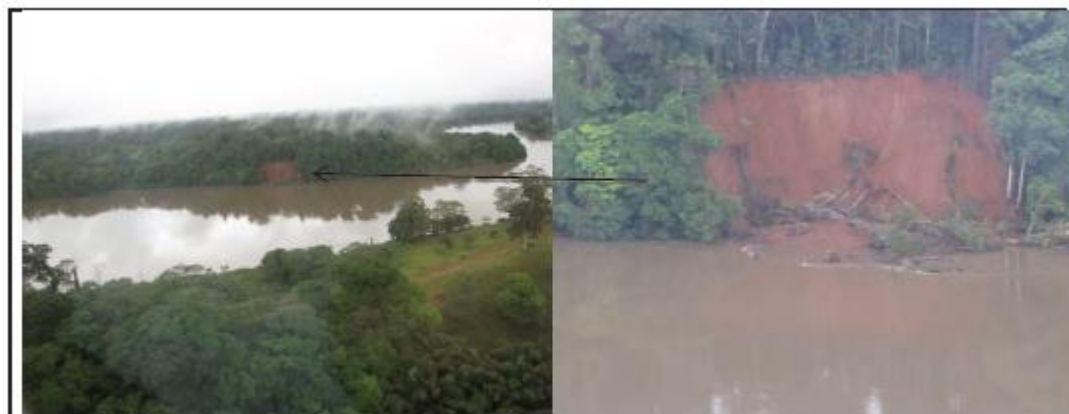
Figure 7.9 : Glissement de terrain naturel sur la rive septentrionale (nicaraguayenne) du fleuve San Juan, correspondant au point 084° 03' 58,5'' de latitude ouest et 10° 45' 31,5'' de longitude nord, observé depuis l'espace aérien costa-ricien le 17 novembre 2014. L'on remarque le delta temporaire formé par les sédiments et les arbres arrachés, directement transportés dans le fleuve par le glissement de terrain. C'est dans le cadre de ces processus naturels que les sédiments et débris d'arbres pénètrent dans le San Juan, dont la charge sédimentaire et la turbidité sont donc naturellement élevées, en particulier pendant la saison des pluies. Quatre autres glissements de terrain similaires ont été observés lors du même survol. Photographies de l'auteur.

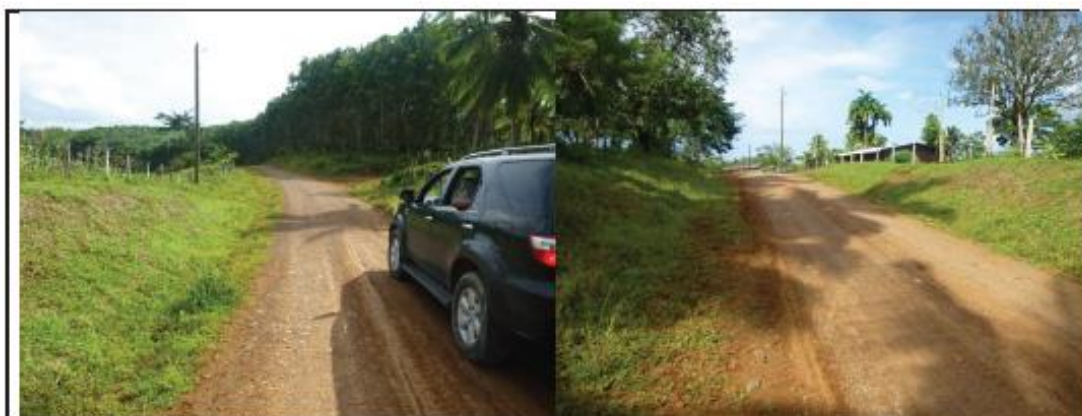
Figure 7.10 : Exemples de voies d'accès empruntées au cours de la visite sur le terrain effectuée le 29 août 2014. Photographies de l'auteur.

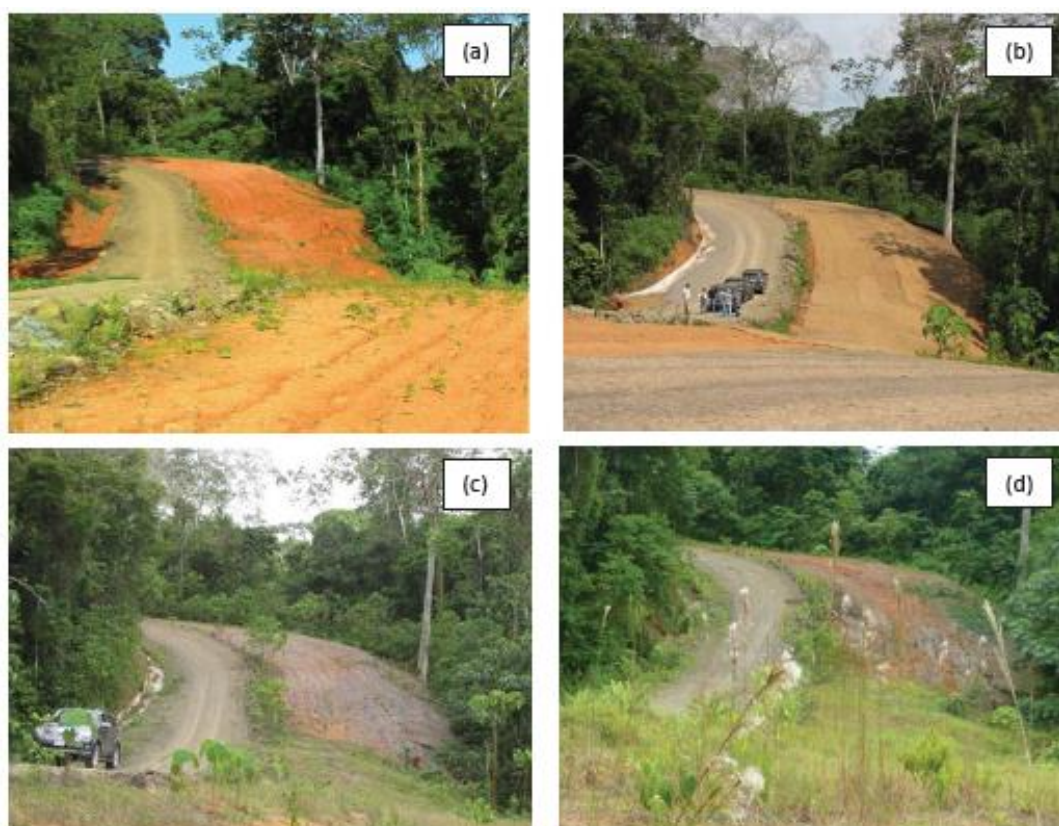
Figure 7.11 : La route près de la borne n° II a) avant les travaux d'atténuation le 15 février 2013 ; b) le 7 mai 2013, alors que les mesures étaient mises en œuvre, où l'on remarque la présence d'une conduite d'évacuation intérieure et de nattes anti-érosion biodégradables posées sur une large surface de terrain ; c) le 23 avril, où l'ensemble de ces mesures ont résisté à la saison des pluies, et d) le 29 août, où l'on voit que la végétation a permis de stabiliser les deux bordures de la plate-forme de la route et s'étend sur les zones recouvertes de fibre de coco. Photographies de l'auteur.

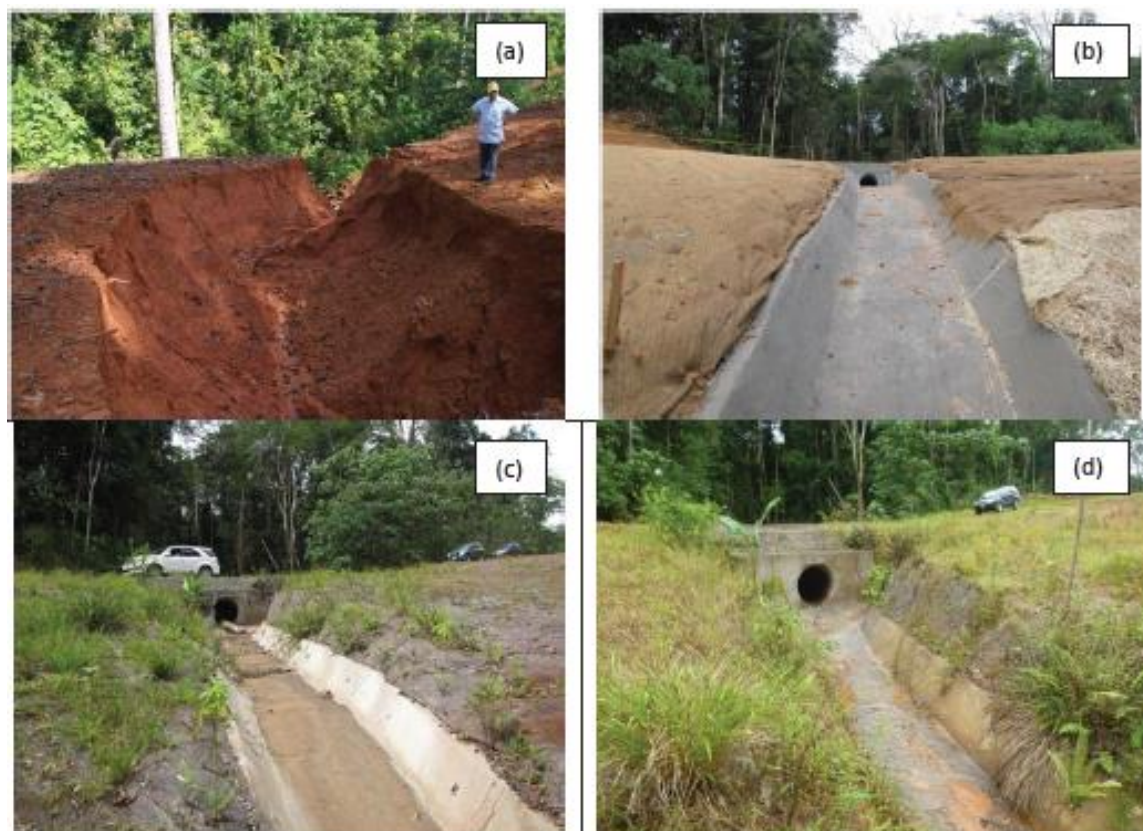
Figure 7.12 : Vue d'une large ravine formée dans un prisme de remblai par le ruissellement concentré de la route s'écoulant en territoire costa-ricien à l'ouest de la borne n° II ; a) en février, alors qu'elle se formait et b) en mai, après la mise en œuvre d'opérations de remblayage et de stabilisation au moyen d'un ponceau et d'un conduit bétonné, et la pose de nattes de fibre de coco pour protéger le talus de remblai avoisinant de l'érosion en nappe et de la formation de rigoles. Les photographies prises lors de visites ultérieures c) en avril et d) en août montrent que le ponceau installé au niveau du passage du cours d'eau est demeuré intact après la saison des pluies, et que la végétation a repoussé dans la zone avoisinante. Photographies de l'auteur.

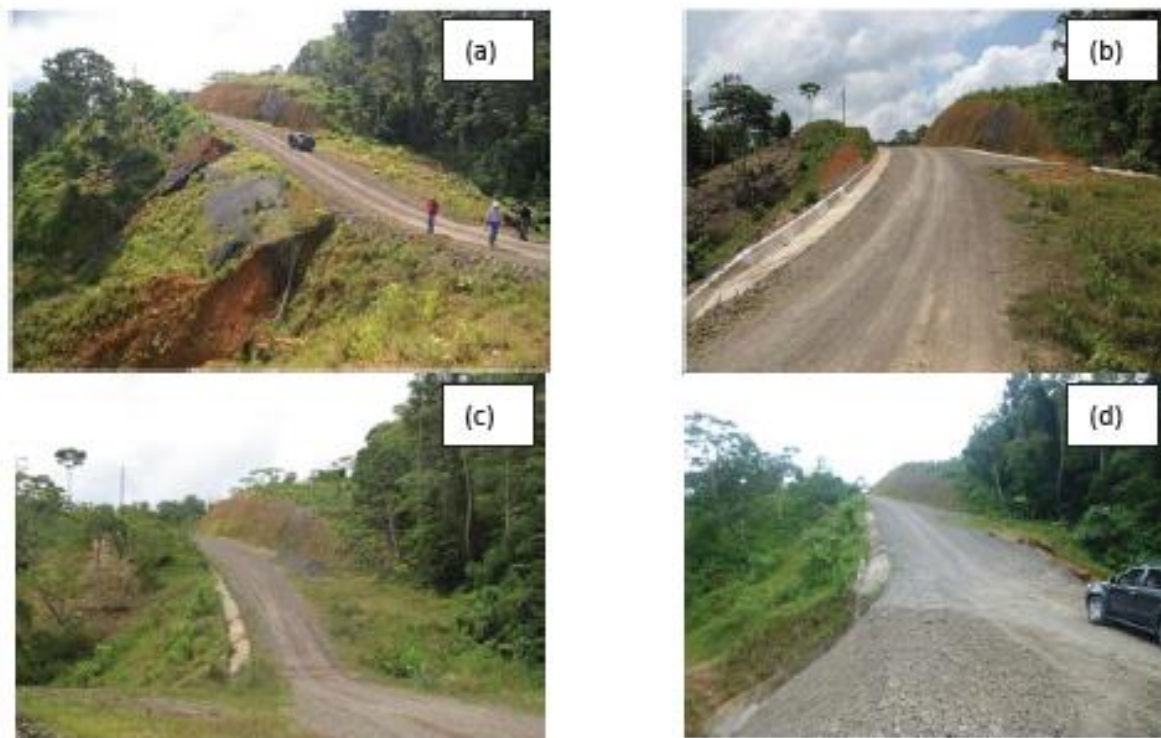
Figure 7.13 : Photographies de la route au point $49^{\circ} 78' 67''$ de latitude est et $32^{\circ} 54' 63''$ de longitude nord, à 6,4 km environ à l'est de la borne n° II a) le 15 février, où, suite à la rupture d'une protection géotextile du talus, le ruissellement concentré extérieur de la route avait entraîné la formation de deux ravines, et le ruissellement intérieur avait fragilisé un talus de déblai ; b) le 7 mai 2013, après la construction de fossés bétonnés extérieur et intérieur ; c) et d) en 2014, où l'on voit que l'érosion a été effectivement atténuée, avec la résorption des ravines et la repousse de la végétation sur les talus de déblai et de remblai. Photographies de l'auteur.

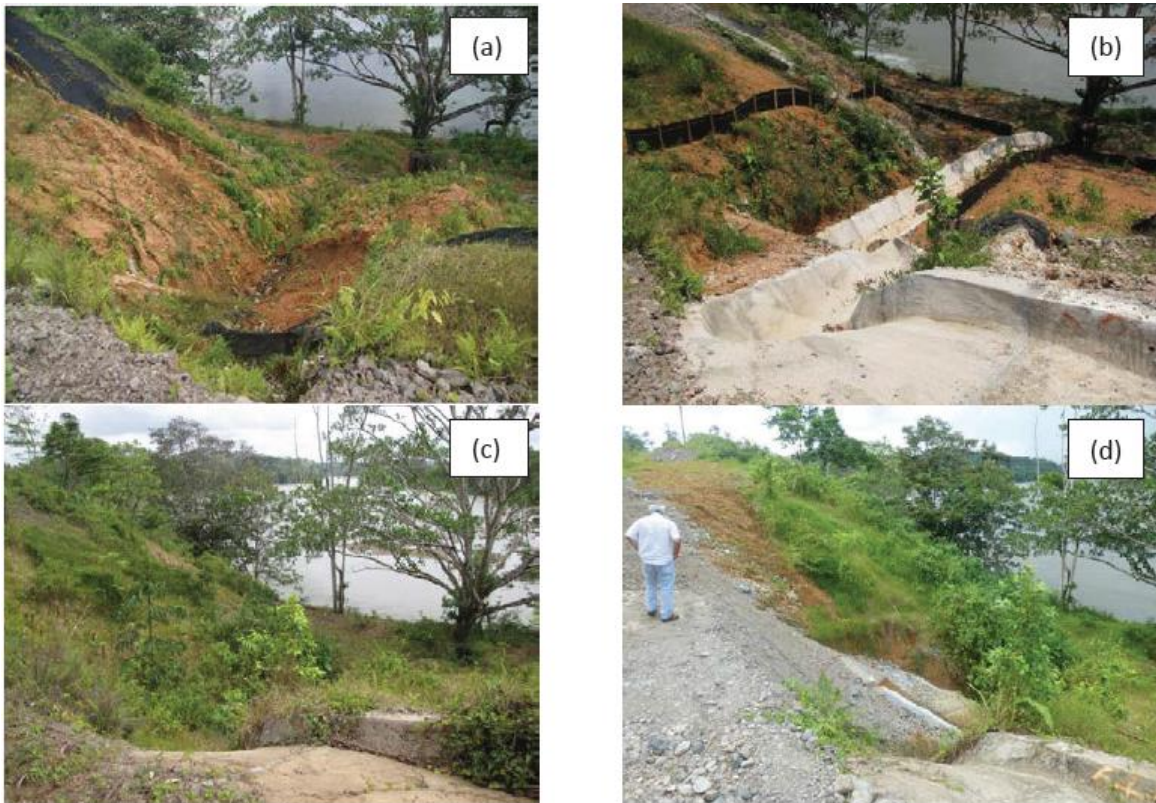
Figure 7.14 : Photographies de la route au point $49^{\circ} 80' 72''$ de latitude est et $32^{\circ} 53' 45''$ de longitude nord, à 6,6 km environ à l'est de la borne n° II a) le 15 février 2013, où l'on voit un réseau de ravines formé sur un talus extérieur et des dépôts de sédiments accumulés sur la surface plane d'une terrasse ; b) le 7 mai 2013, montrant les travaux d'atténuation réalisés (construction de canalisations bétonnées et de chutes, installation de clôtures anti-érosion et d'une trappe pour empêcher les sédiments d'atteindre le fleuve) ; c) en avril 2014, où l'on voit que l'érosion locale a cessé et que la végétation a été rétablie sur le talus ; d) en août, où le ponceau sous-dimensionné et le prisme de remblai sous-jacent à la route au niveau du passage du cours d'eau ont été remplacés par un ponceau plus important doté de structures d'entrée et de sortie, recouvert d'un mélange terre-ciment compacté. Photographies de l'auteur.

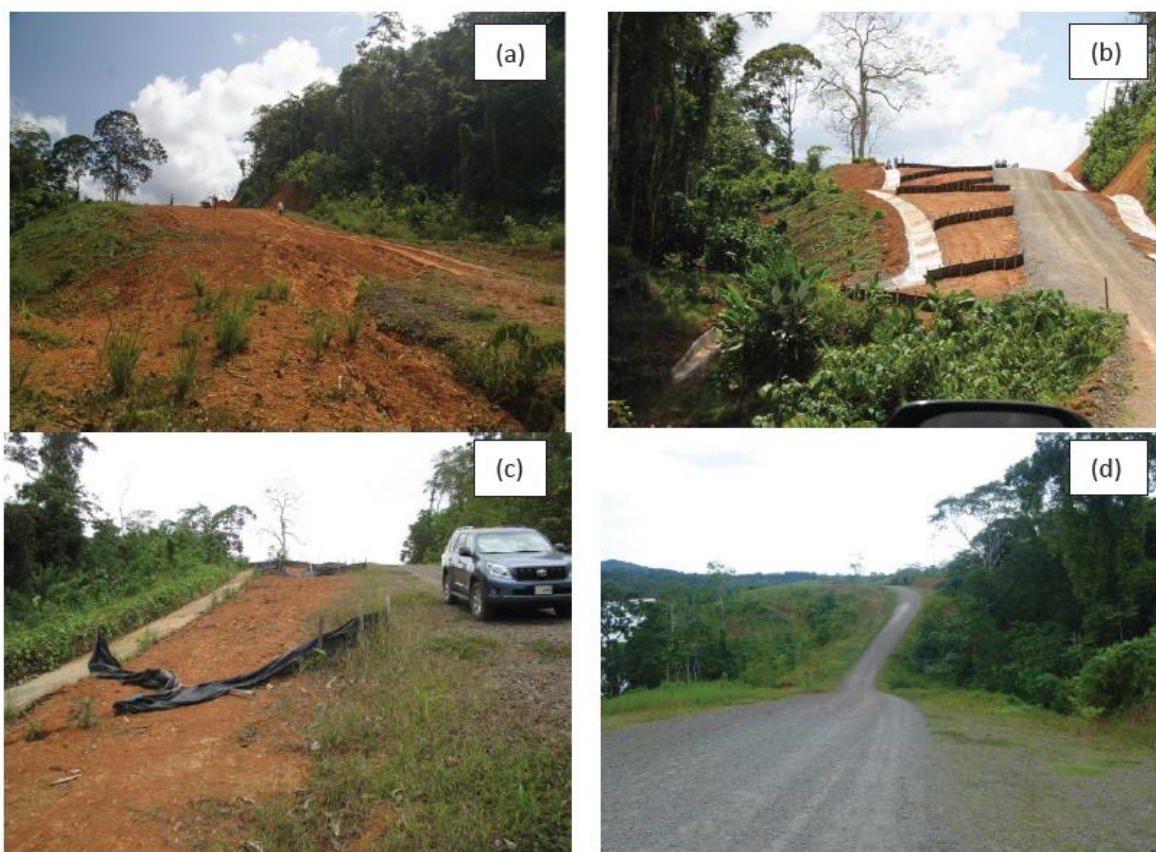
Figure 7.15 : Photographies de la route au point $50^{\circ} 24' 80''$ de latitude est et $32^{\circ} 15' 61''$ de longitude nord, près de l'Infiernito *a)* le 15 février, où les surfaces de sol nu présentait une érosion en nappe et des rigoles causées par le ruissellement de surface non contrôlé provenant de la plate-forme de la route et des talus voisins perturbés pendant la construction ; *b)* le même tronçon le 7 mai 2013, après la pose d'une couche de pierres concassées pour protéger la surface de la route, et l'installation de clôtures destinées à prévenir l'érosion en nappe et les rigoles et à évacuer le ruissellement de surface vers le bas de la pente au moyen de fossés bétonnés, intérieurs et extérieurs ; *c)* en avril, où les clôtures montraient des signes d'usure, mais la végétation se développait rapidement, et *d)* en août, où l'on voit que les mesures d'atténuation de l'érosion ont été efficaces dans ce secteur. Photographies de l'auteur.

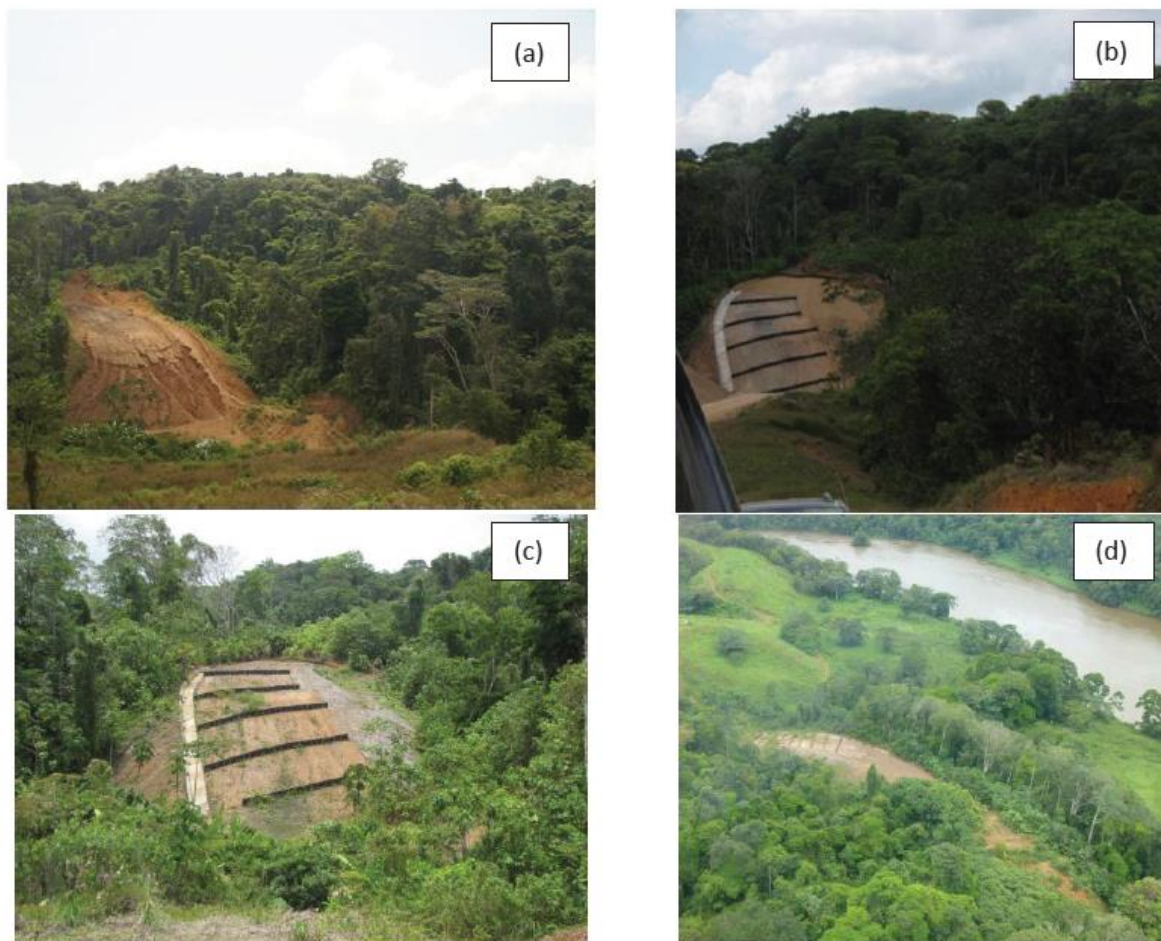
Figure 7.16 : Chemin défriché en vue de la construction de la route près de Crucitas, juste à l'est de l'Infiernito *a)* le 15 février, où le ruissellement non contrôlé provenant de ce chemin défriché avait causé une érosion en nappe et en rigoles ; *b)* le 7 mai 2013, après la mise en œuvre de mesures intégrées pour maîtriser le ruissellement, notamment des travaux de déblai et de remblai, l'installation de clôtures anti-érosion et la construction d'un fossé extérieur bétonné ; *c)* en avril 2014, où aucun changement important n'a été observé et *d)* en août 2014, où il était manifeste que les mesures d'atténuation de l'érosion continuaient d'être efficaces, et que cette zone ne produisait pas de sédiment atteignant le fleuve San Juan. Photographies de l'auteur.
