Délimitation maritime dans la mer des Caraïbes et l'océan Pacifique
(Costa Rica c. Nicaragua)

RAPPORT D'EXPERTISE

MM. Eric Fouache et Francisco Gutiérrez

Le 30 avril 2017

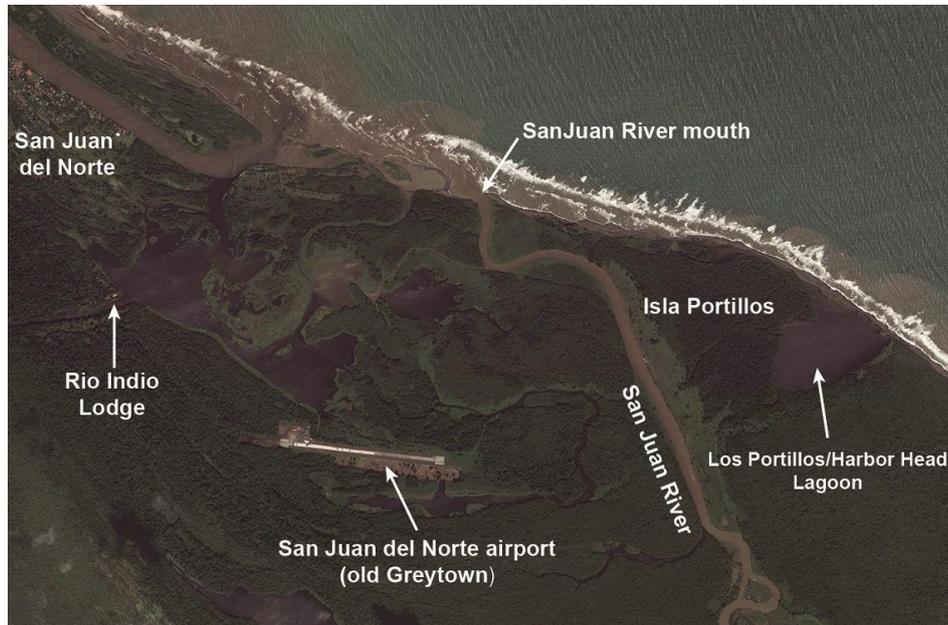
Figure 1 : Image satellite annotée de décembre 2011 (U.S. Geological Survey) montrant les emplacements respectifs du village de San Juan del Norte, du Río Indio Lodge, de l'aéroport de San Juan del Norte construit là où se trouvait autrefois Greytown, du fleuve San Juan et de son embouchure (dont la position est extrêmement changeante), d'Isla Portillos et de la lagune de Los Portillos/Harbor Head.

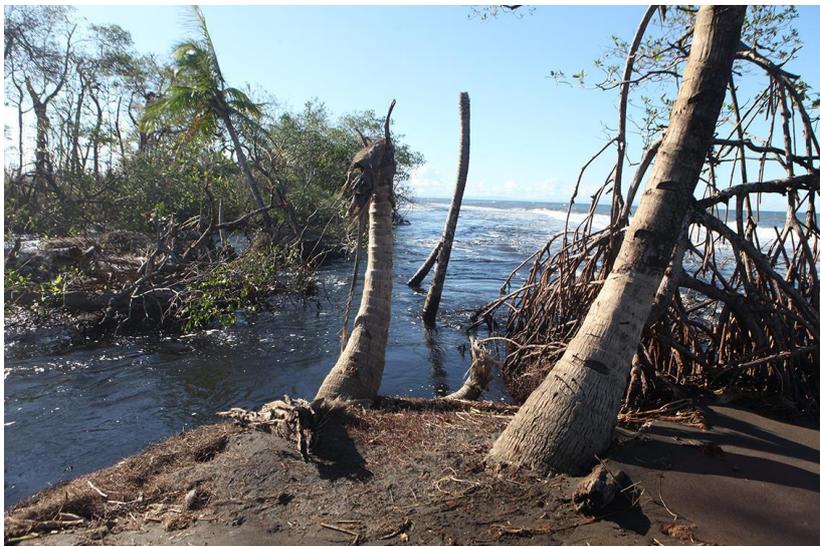
Figure 2 : Chenal de drainage rencontré au cours de la première visite sur les lieux et par lequel les eaux de la lagune de Los Portillos/Harbor Head s'écoulaient dans la mer.

15. Nous avons ensuite décidé de partir en reconnaissance sur le segment côtier reliant l'embouchure du fleuve San Juan à la limite orientale de la lagune de Los Portillos/Harbor Head. Nous avons donc marché de l'embouchure du fleuve jusqu'à la lagune. Avant d'arriver à la limite occidentale de la lagune, nous avons dû traverser un chenal drainant les eaux de celle-ci dans la mer (fig. 2).

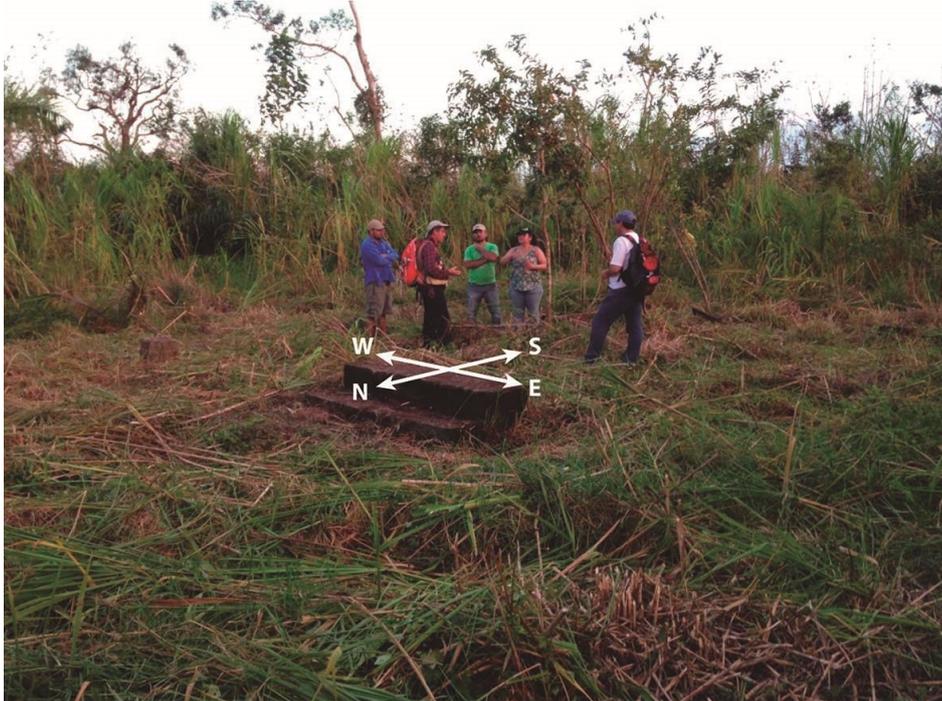
Figure 4 : Marches présentées par le Nicaragua comme pouvant être celles de l'escalier de l'église qui se serait dressée sur Plaza Victoria. Les flèches indiquent l'orientation des marches qui montent vers le sud (coordonnées calculées à l'aide d'un GPS portable : 17P 0204495E, 1208408N).

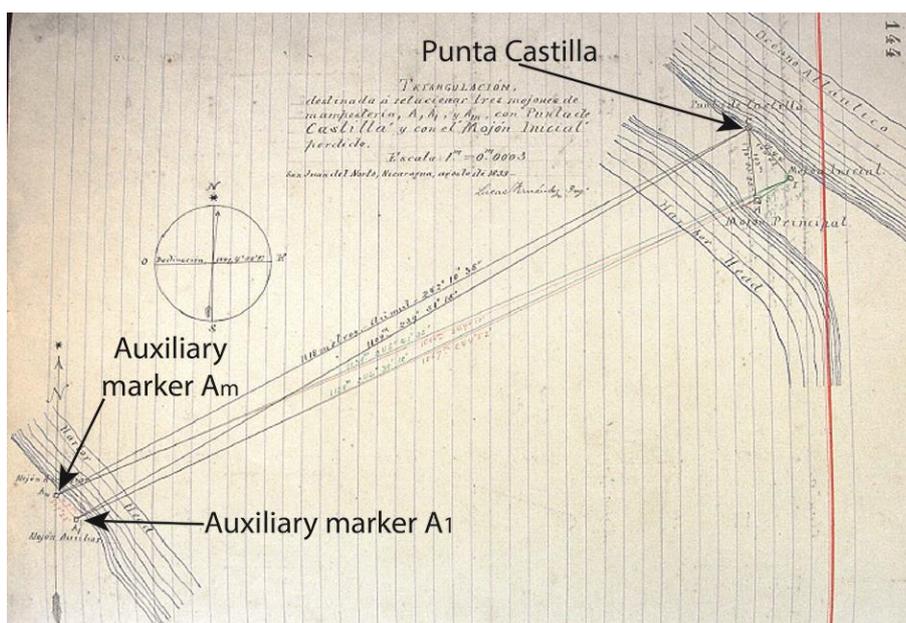
Figure 5 : Croquis figurant dans la minute n° XX des actes de la commission de démarcation Costa Rica-Nicaragua (1897-1900) et montrant l'emplacement de Punta de Castilla et des bornes auxiliaires A_m et A_1 , ainsi que leurs positions respectives indiquées par des distances et des azimuts.

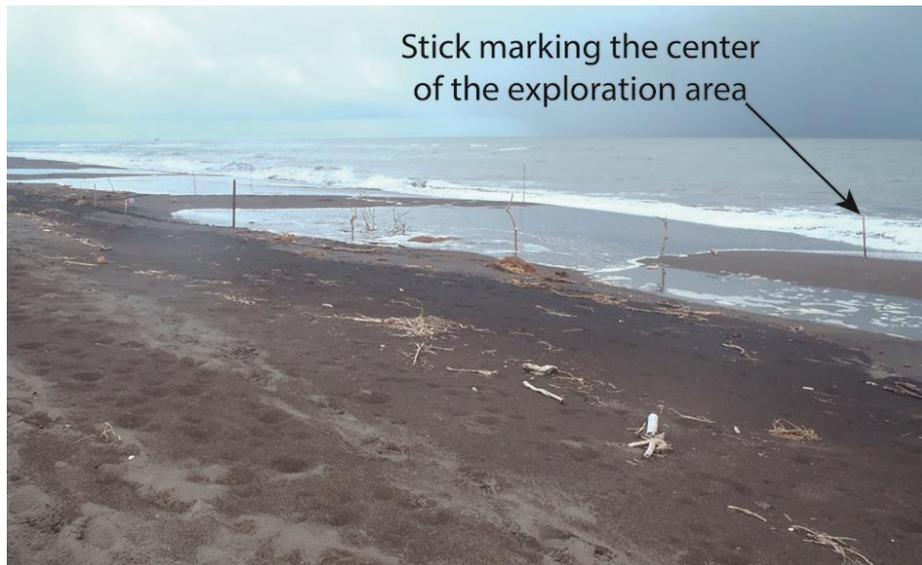
Figure 6 : Zone d'exploration autour d'un point établi en partant de l'hypothèse que la moyenne des coordonnées calculées le 25 novembre 2003 correspondait à l'emplacement de la borne auxiliaire A_m , à l'aide des valeurs de triangulation indiquées sur le croquis figurant dans la minute n° XX des actes de la commission de démarcation Costa Rica-Nicaragua (1897-1900).

28. Notant que la moyenne des coordonnées relevées en 2003 correspond actuellement à un point situé en mer, nous sommes partis de l'hypothèse que la borne qui avait été découverte correspondait à la borne A_m (en effet, s'il s'agissait de la borne A_1 , les deux points auraient été situés en mer). Nous avons donc eu recours aux valeurs de triangulation entre les bornes A_m et A_1 , indiquées sur le croquis qui figure dans la minute n° XX des actes de la commission de démarcation Costa Rica-Nicaragua (1897-1900) (fig. 5), pour trouver l'emplacement approximatif où A_1 pourrait être ensevelie sous la plage. Nous avons ensuite délimité, autour de ce point, une zone de recherche semi-circulaire d'un rayon de 15 mètres (marge d'erreur estimée pour l'appareil GPS portable) dont il était possible d'explorer la partie située sur la plage (fig. 6). La zone semi-circulaire restante était située dans la mer.

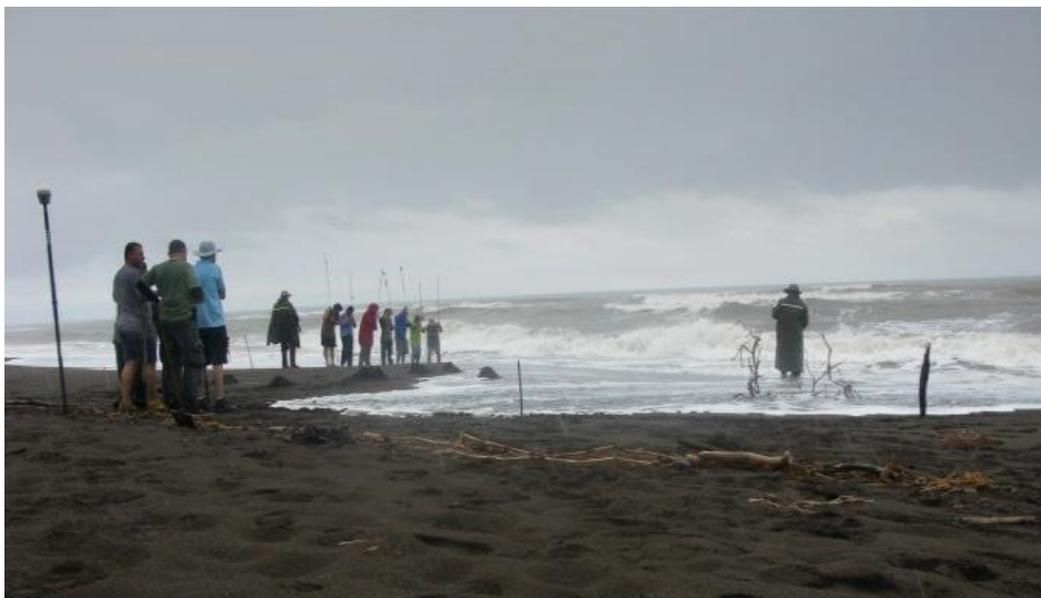
Figure 7 : Membres de la délégation alignés, sondant le sable à l'aide de barres de fer.

40. Avec les membres de chacune des délégations, nous avons formé une ligne et commencé à sonder le sable à l'aide de barres de fer (fig. 7). Malheureusement, l'équipement était quelque peu inapproprié. Les barres de fer n'étaient pas facile à manier et n'étaient pas non plus assez pointues ; elles ne pénétraient pas à plus de 50 cm dans le sol. Quelques employés ont apporté leur concours à l'aide de pelles.

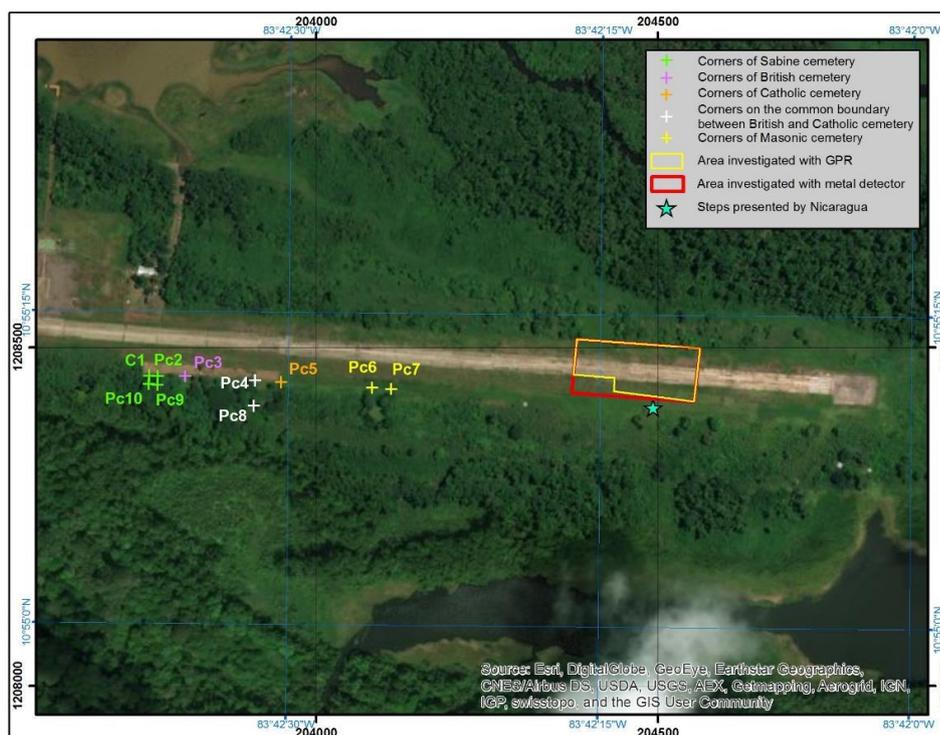
Figure 9 : Zone de l'aéroport avec indication de l'emplacement des angles des cimetières de la zone de l'aéroport objet de l'étude et des marches présentées par le Nicaragua comme étant celles de l'escalier de l'église.

166. L'emplacement approximatif de cette borne a été déterminé par géoréférencement de plusieurs cartes historiques (ainsi qu'exposé plus loin). Sur la base des résultats de cette analyse, nous avons circonscrit une zone de recherche dans l'enceinte de l'aéroport de San Juan del Norte ; cette zone comprenait un tronçon de 180 mètres de la piste d'atterrissage et les 25 mètres attenants de part et d'autre, jusqu'à la clôture de l'aéroport. Les coordonnées des extrémités de cette zone de recherche (qui mesure environ 13500 m²) sont indiquées dans le tableau n° 1 (points PairNE, PairSE, PairNO, PairSO, voir fig. 9).

168. L'ensemble de cette zone a également été inspecté à l'aide du géoradar fourni par la délégation nicaraguayenne, à l'exception d'une zone de 60 mètres sur 25 située dans l'angle sud-ouest de la zone de recherche, qui n'a pu être inspectée à cause d'un problème de batteries (coordonnées : 204437/1208455, 204377/1208460, 204436/1208435, 204374/1208433, voir fig. 9).

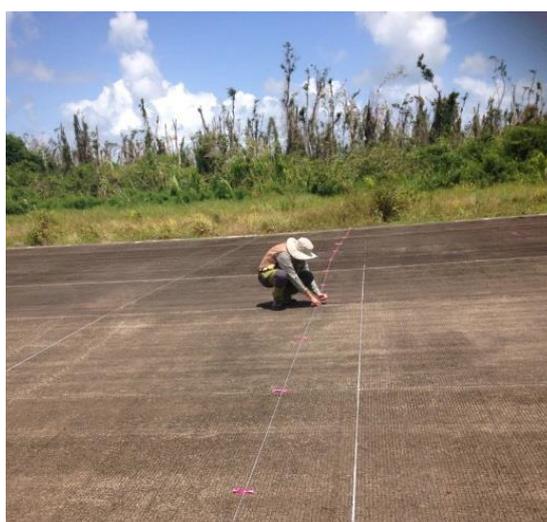
Figure 10 : Pose de rubans de couleur attachés tous les 155 centimètres sur les cordons délimitant les extrémités orientale et occidentale de la première zone de recherche qui couvre un segment de la piste d'atterrissage de 60 mètres de long.

49. La piste d'atterrissage elle-même mesurait 25 mètres de large. Deux cordons ont été installés à travers la piste pour délimiter les extrémités orientale et occidentale de la première zone de recherche, et de petits rubans de couleur (rose) y ont été attachés, tous les 155 centimètres, pour représenter les limites des profils produits par le radar à pénétration de sol (ci-après «RPS» ou «géoradar») (fig. 10).

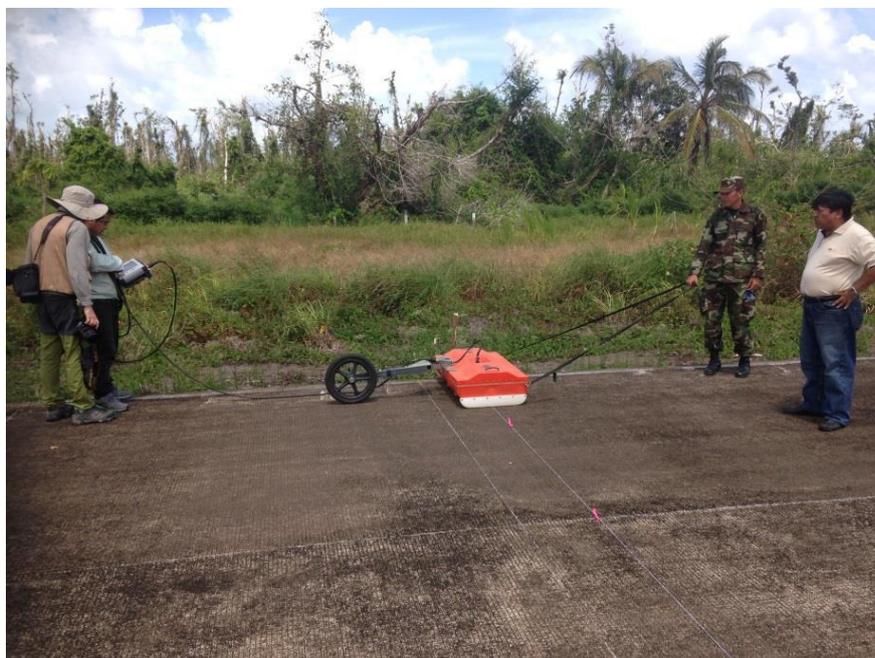
Figure 11 : Obtention de profils par le Nicaragua à l'aide d'un géoradar GSSI équipé d'une antenne blindée de 200 MHz.

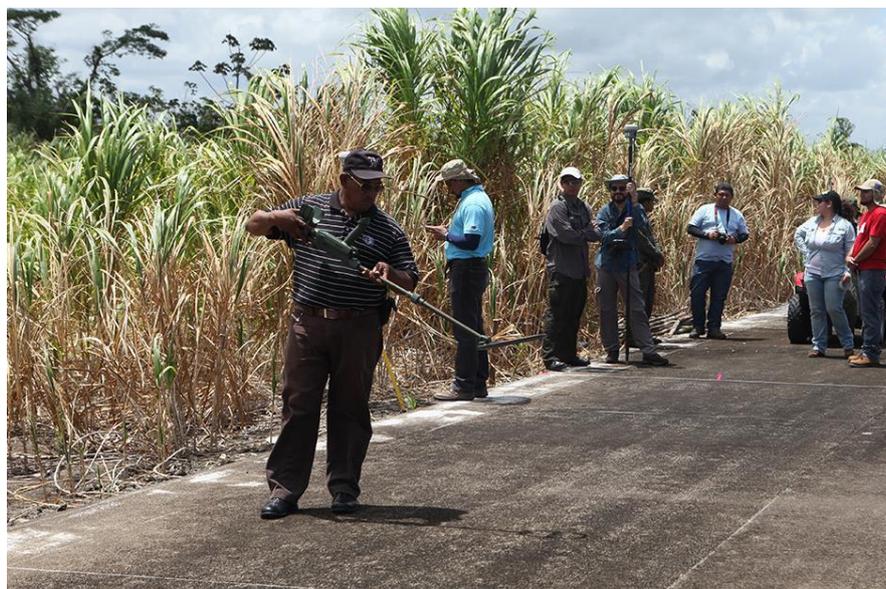
Figure 12 : Examen de la piste d'atterrissage à l'aide du détecteur de métaux (VALLON modèle VMH3CS) fourni par le Nicaragua.

50. L'équipe nicaraguayenne chargée du géoradar s'est vue ensuite assigner la tâche d'obtenir, le long des 60 mètres du segment de piste d'atterrissage retenu, 17 profils espacés de 155 centimètres pouvant révéler la présence, dans le sol, de toute anomalie susceptible de refléter la présence de la borne (fig. 11). Le détecteur de métaux fourni par la délégation du Nicaragua avait également servi à procéder à l'examen de la première zone de recherche, mais son utilisation sur la piste d'atterrissage s'est révélée inutile, car cet appareil détectait constamment des anomalies dues à la présence de fer destiné à renforcer le béton de la piste (fig. 12).

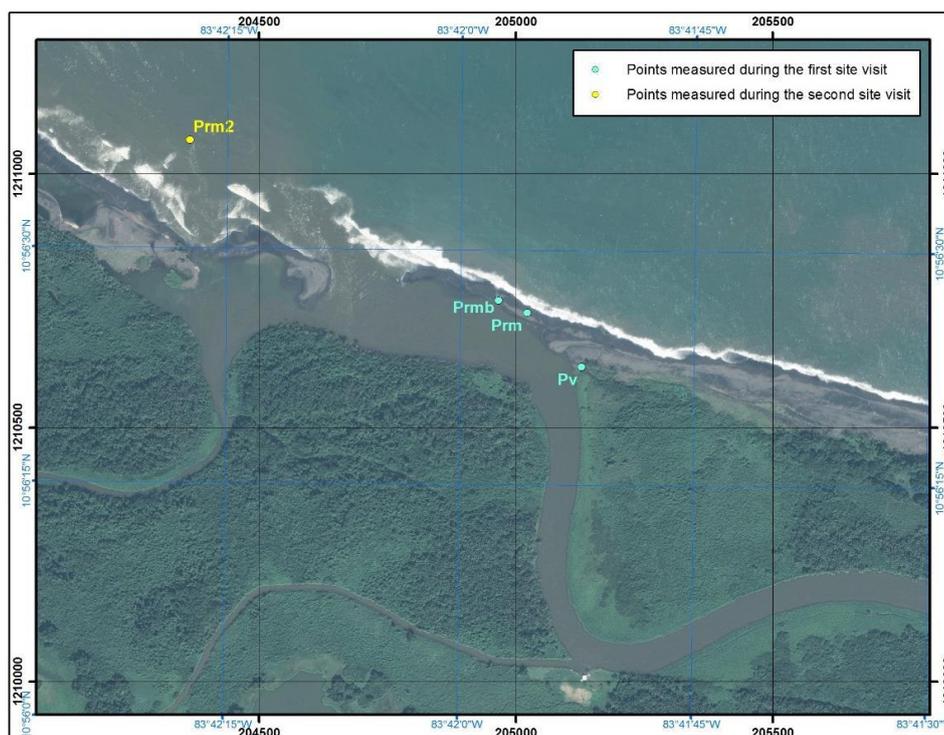
Figure 13 : Zone de l'embouchure du fleuve ; les points d'intérêt calculés au cours des deux visites sur les lieux ont été reportés sur une photographie aérienne datée du 22 janvier 2016, date à laquelle la flèche littorale avait largement diminué.

110. Lors de la seconde visite, la longueur de la langue de sable atteignait 880 mètres, soit une croissance rapide de quelque 670 mètres en environ 3 mois (fig. 13 et 47).

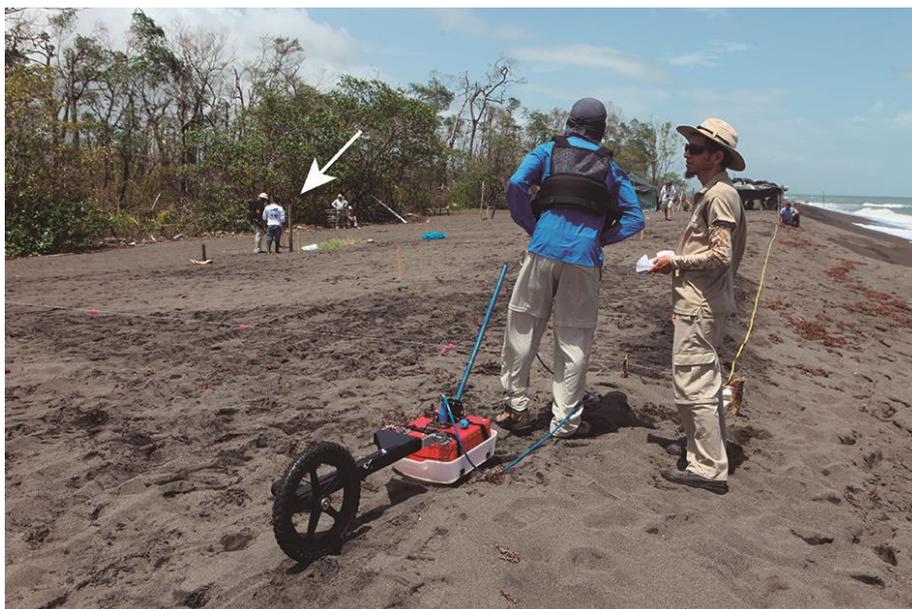
Figure 14 : Première zone de recherche établie sur la partie occidentale de la lagune de Los Portillos/Harbor Head à partir des coordonnées, communiquées par le Nicaragua, de la borne découverte le 26 novembre 2003 ($10^{\circ} 56' 2,3''$ N, $83^{\circ} 40' 24,4''$ O). L'emplacement de ce point a été indiqué à l'aide d'un bâton (voir flèche). Le technicien nicaraguayen chargé du détecteur de métaux se tient à côté du bâton. Au premier plan, on voit le géoradar GSSI du Costa Rica équipé d'une antenne blindée de 400 MHz.

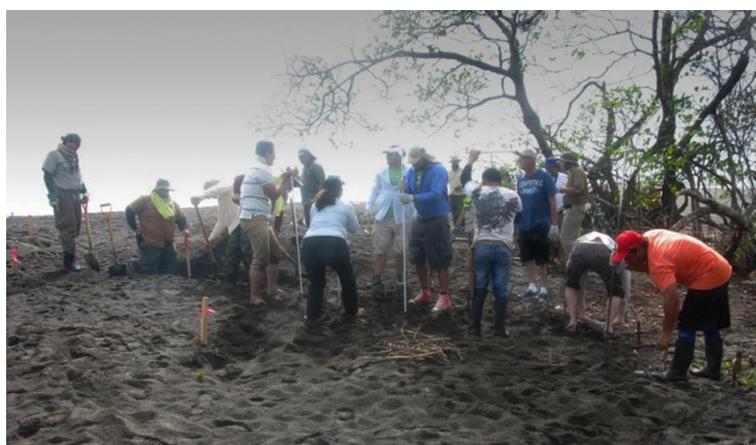
Figure 15 : Sondage du sable à l'aide de barres de fer de deux mètres de long.

59. Pendant ce temps, le technicien chargé du détecteur de métaux a ratissé la zone, rencontrant plusieurs anomalies. Des fouilles n'ont toutefois révélé que la présence de petites boîtes ou autres débris métalliques. Nous avons demandé à examiner les profils obtenus à l'aide d'un géoradar après que ceux-ci eurent fait l'objet d'un traitement rapide auquel il a été procédé immédiatement sur le terrain, traitement qui a fait apparaître deux anomalies potentielles. Après excavation, ces anomalies se sont révélées être de faux positifs très probablement liés à des irrégularités localisées présentées par les sédiments sablonneux. Nous avons ensuite commencé à fouiller la zone en sondant le sable à l'aide de barres de fer de 2 mètres de long fournies par les Parties, et qu'il a été possible de faire pénétrer dans le sol sur toute leur longueur (fig. 15). Cette méthode envahissante et directe, bien que fastidieuse, a été jugée plus fiable que l'utilisation du géoradar, qui a donné de maigres résultats dans le secteur méridional, moins élevé et ayant une nappe phréatique moins profonde.

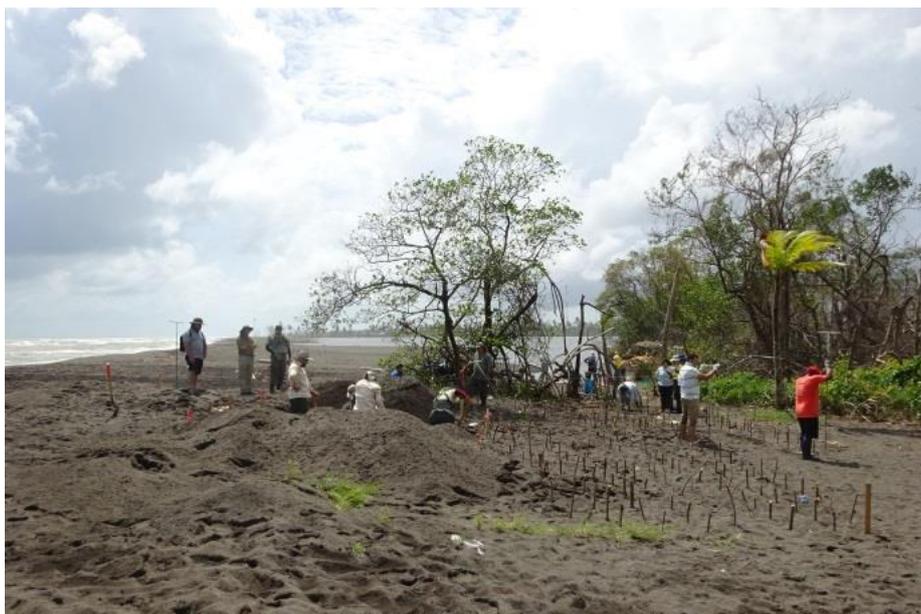
Figure 16 : Nivellement du segment le plus élevé de la plage avec des pelles et perforage systématique du sol sablonneux à l'aide de barres de fer de deux mètres de long. Les bâtons marquent les points examinés, formant une grille dont les espacements sont d'environ 40 cm.

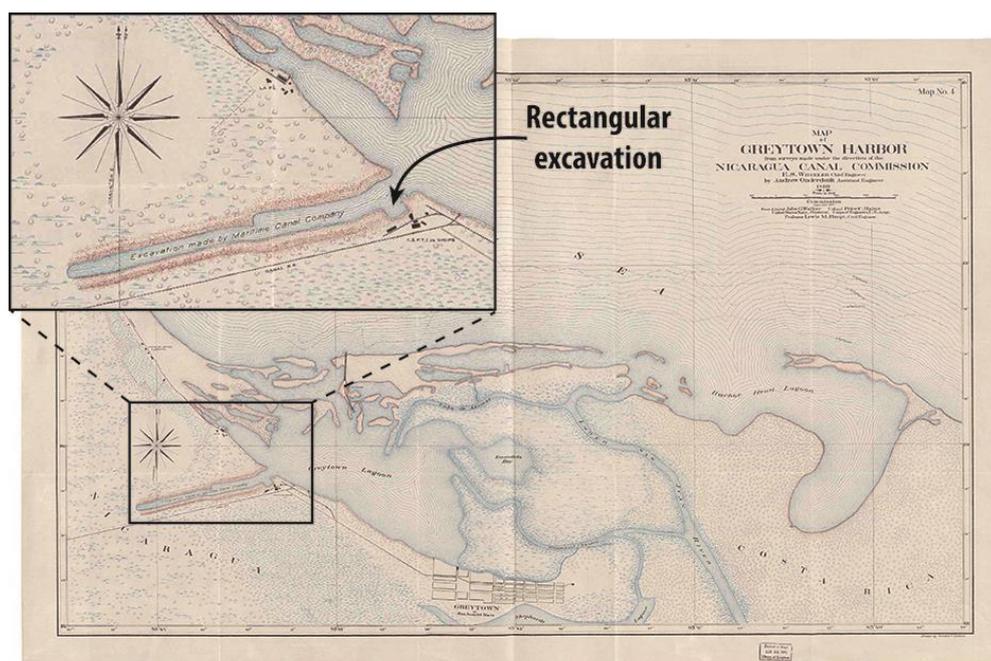
Figure 17 : Carte du port de Greytown (1899). L'agrandissement montre l'excavation rectangulaire où les coordonnées ont été relevées. Les lignes noires longeant le littoral représentent l'ancienne voie de chemin de fer.

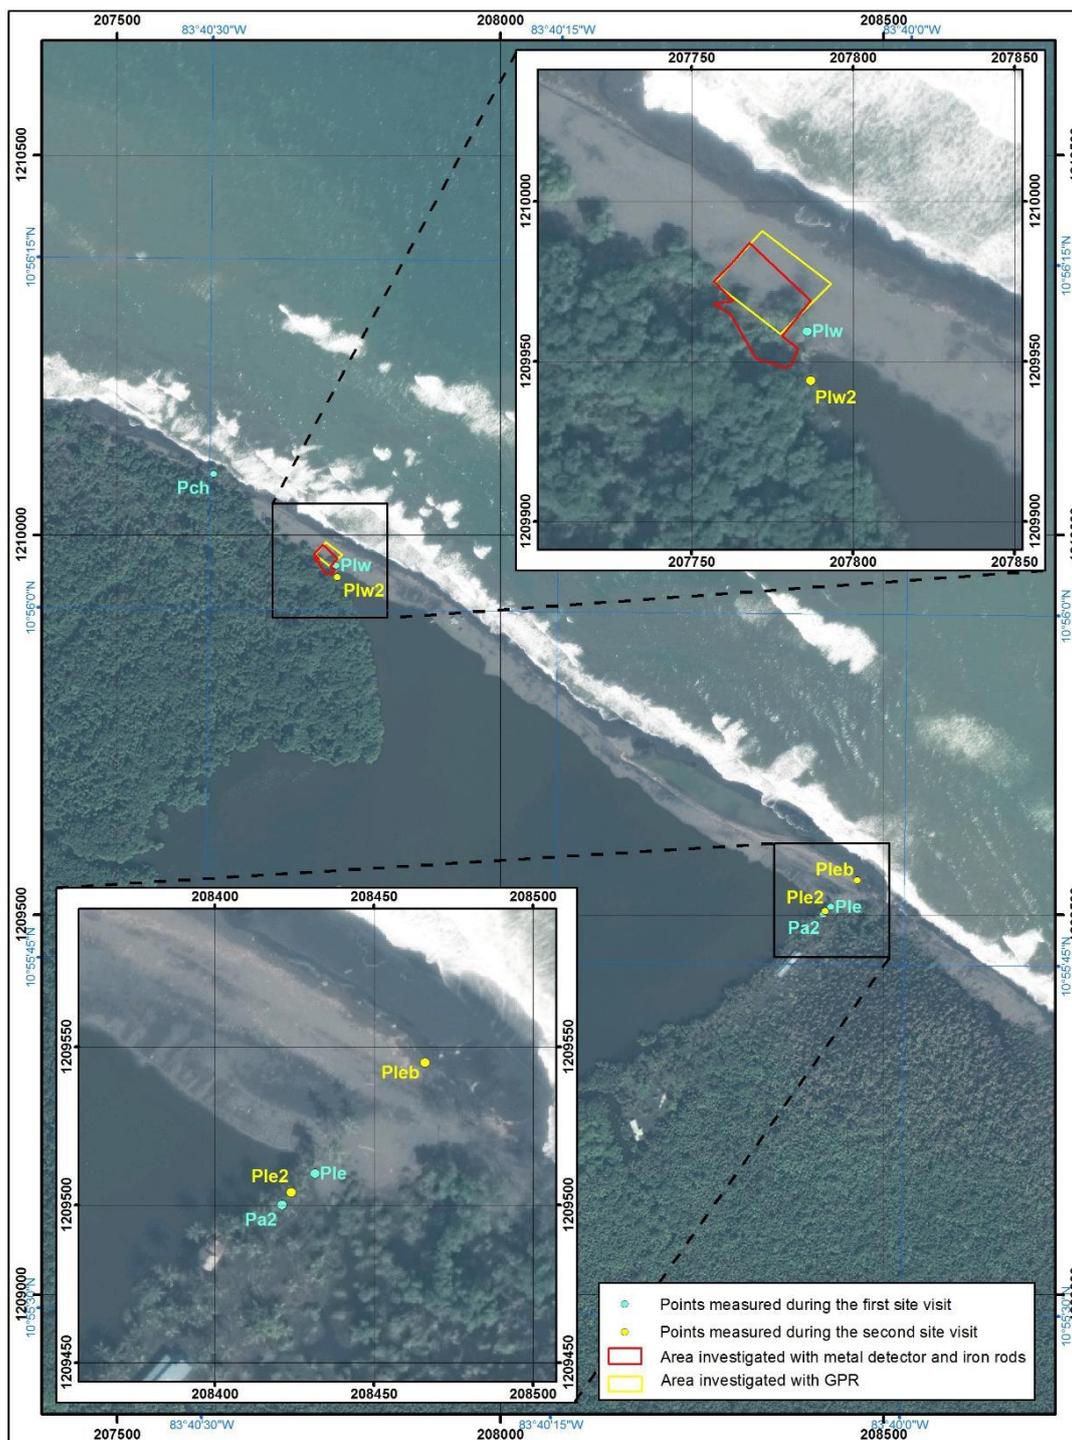
Figure 18 : Zone de la lagune dont les points d'intérêt relevés au cours des deux visites sur les lieux ont été projetés sur une image satellite datée du 22 janvier 2016.

78. Nous avons relevé un certain nombre de coordonnées le long des limites de la zone de recherche (fig. 18).

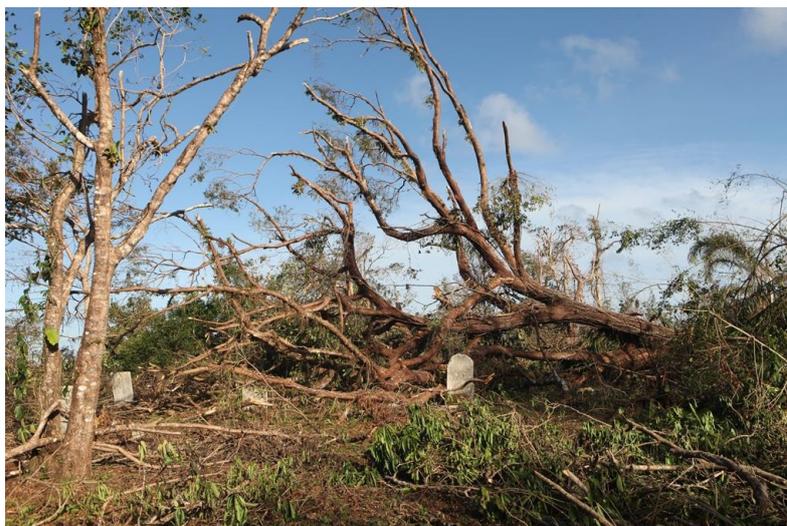
Figure 20 : Effets de l'ouragan Otto sur le cimetière de Greytown. Photographie prise au cours de la première visite sur les lieux effectuée le 6 décembre 2016 (douze jours après qu'Otto eut frappé la région).

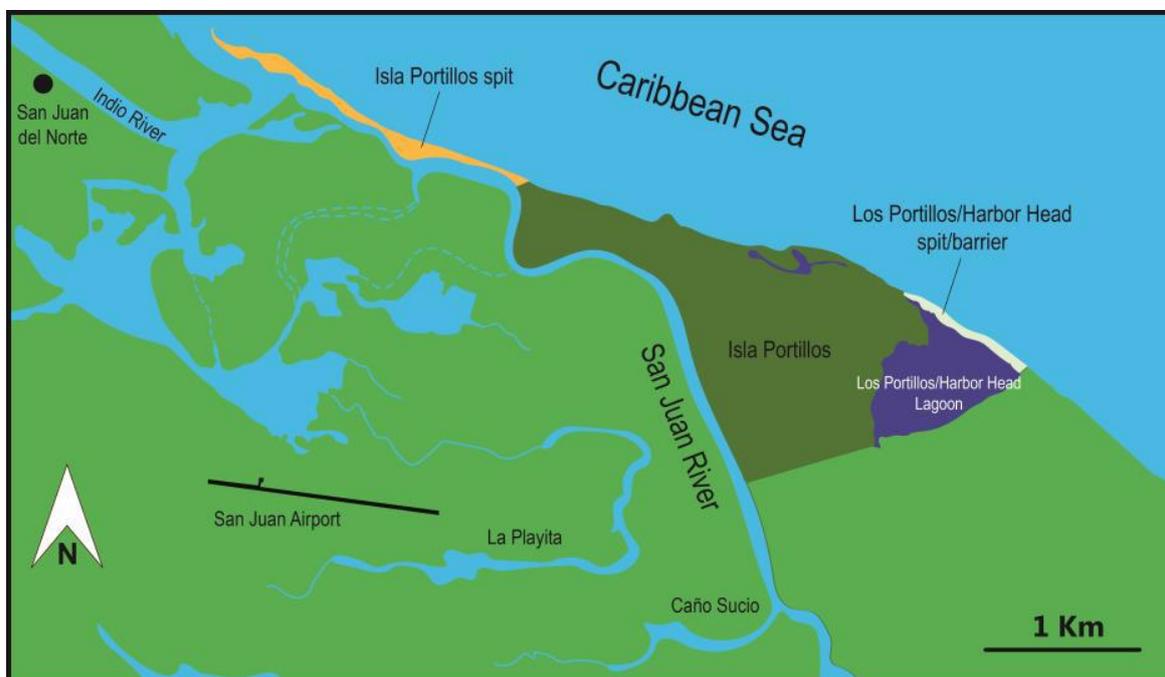
Figure 21 : Croquis représentant les entités géomorphologiques-géographiques de la zone à l'examen pertinentes aux fins de l'affaire.

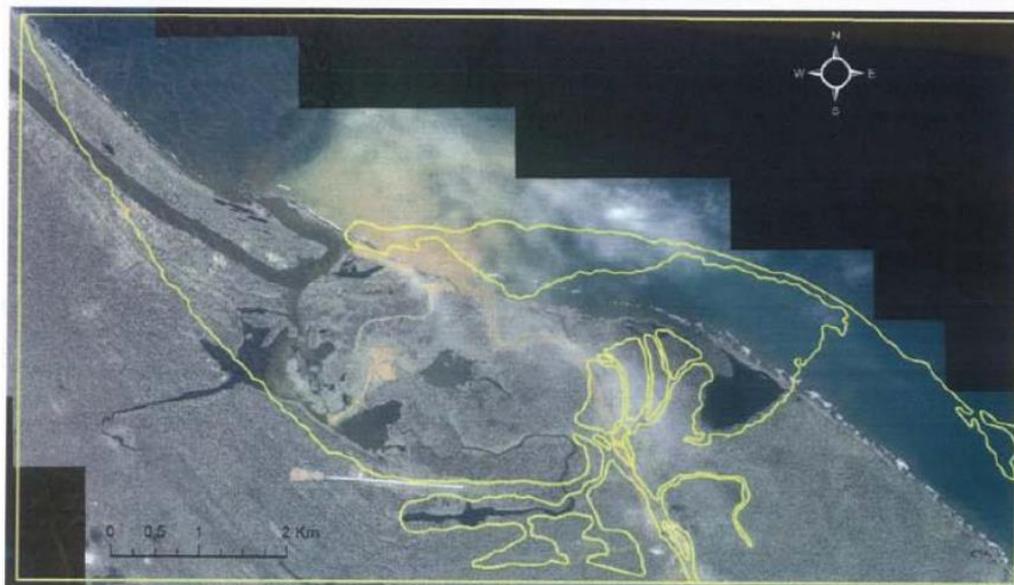
Figure 22 : Superposition cartographique du littoral tel que représenté sur la carte historique établie par George Peacock en 1832 et mise à jour en 1840, sur une image satellite prise le 5 octobre 2013. Noter le recul du littoral et la diminution de la surface de la lagune de Los Portillos/Harbor Head (figure 2 de la déposition écrite de Colin Thorne en date de mars 2015, établie dans le cadre de l'affaire relative à *Certaines activités menées par le Nicaragua dans la région frontalière (Costa Rica c. Nicaragua)*).

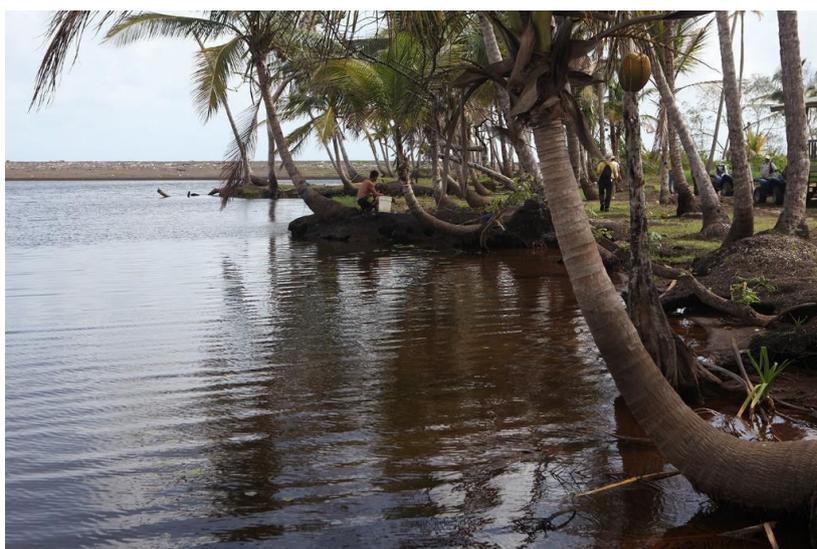
Figure 23 : Vue de la terre relativement ferme et stable recouverte de cocotiers qui borde la lagune de Los Portillos/Harbor Head à l'est. À l'arrière-plan et à gauche, l'on peut apercevoir le cordon littoral. La photographie a été prise au cours de la seconde visite sur les lieux effectuée le 15 mars 2017.

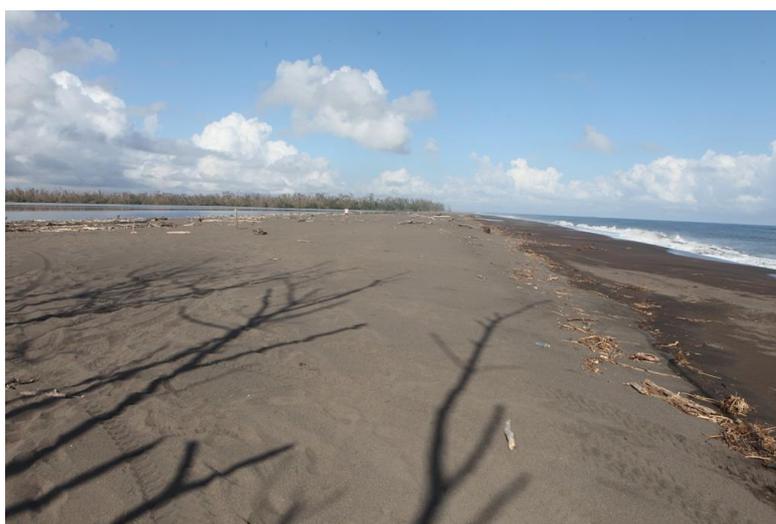
Figure 24 : Cordon littoral séparant la lagune de Los Portillos/Harbor Head (à gauche) de la mer des Caraïbes (à droite). Prise de vue en direction de l'ouest. Photographie réalisée lors de la première visite sur les lieux, le 6 décembre 2016.

— Le cordon littoral qui ferme totalement ou partiellement la lagune de Los Portillos/Harbor Head (fig. 24, 25, 33 et 37)

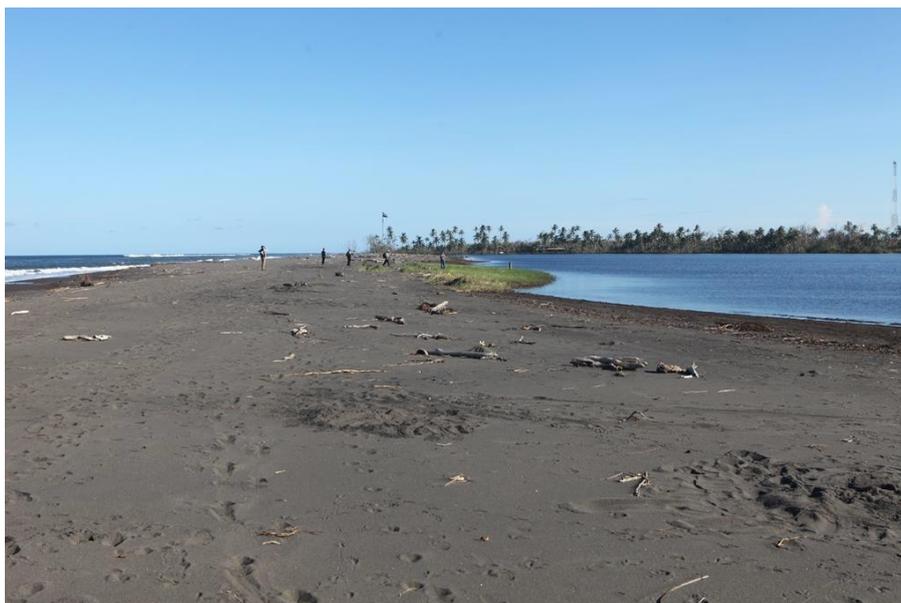
Figure 25 : Cordon littoral séparant la mer des Caraïbes (à gauche) de la lagune de Los Portillos/Harbor Head (à droite). Prise de vue en direction de l'est. Photographie réalisée lors de la première visite sur les lieux, le 5 décembre 2016.

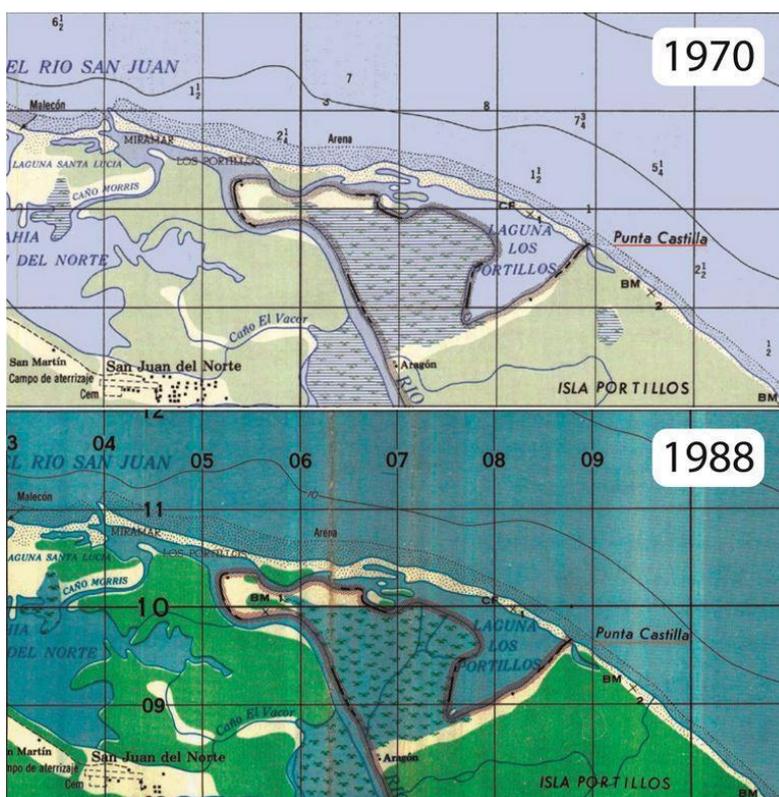
Figure 26 : Extraits des éditions de 1970 et 1988 des cartes topographiques à l'échelle 1/50 000 de Punta Castilla (feuillet 3448 I) produites par l'Instituto Geográfico Nacional de Costa Rica, d'où il ressort que, dans un passé récent, la lagune de Los Portillos/Harbor Head était reliée au fleuve San Juan par une sorte de canal. Il convient de relever que, à l'époque, la langue de sable ou flèche littorale associée à l'embouchure du fleuve San Juan était rattachée à Punta Castilla, et non à l'extrémité occidentale d'Isla Portillos (voir fig. 3 pour comparaison).

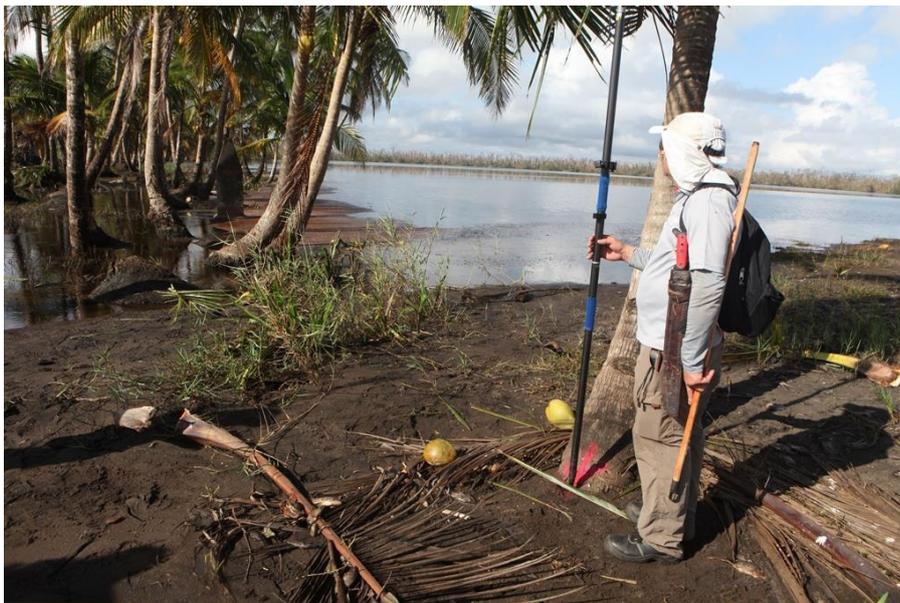
Figure 27 : Point Ple situé à la base du cordon littoral de la lagune de Los Portillos/Harbor Head. Il se trouve au point de contact entre la surface relativement stable couverte par une végétation arborée sur la marge orientale de la lagune et l'accumulation de sable meuble qui forme le cordon littoral. Le récepteur GPS du Costa Rica est placé au pied d'un cocotier. La zone inondée où se trouvent les cocotiers, à l'arrière-plan, laisse deviner le niveau élevé que l'eau a atteint dans la lagune suite au passage de l'ouragan Otto. Photographie réalisée lors de la première visite sur les lieux, le 6 décembre 2016.

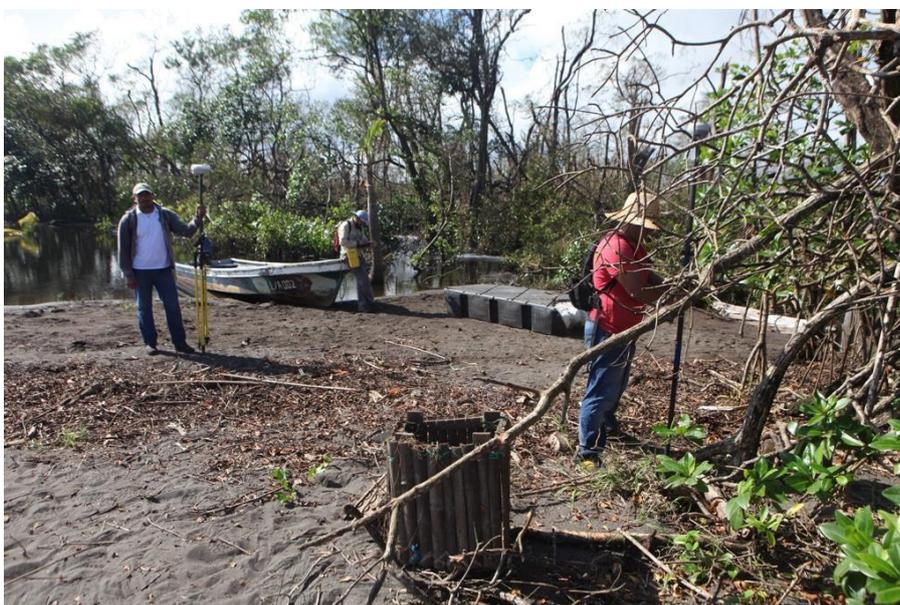
Figure 28 : Point Plw relevé lors de la première visite sur les lieux à l'extrémité occidentale de la lagune de Los Portillos/Harbor Head. Il se situait au niveau d'une laisse de haute mer établie suivant le tracé constitué par des végétaux échoués indiquant le niveau le plus élevé atteint par les eaux de la lagune après le passage de l'ouragan Otto. Photographie réalisée le 6 décembre 2016.

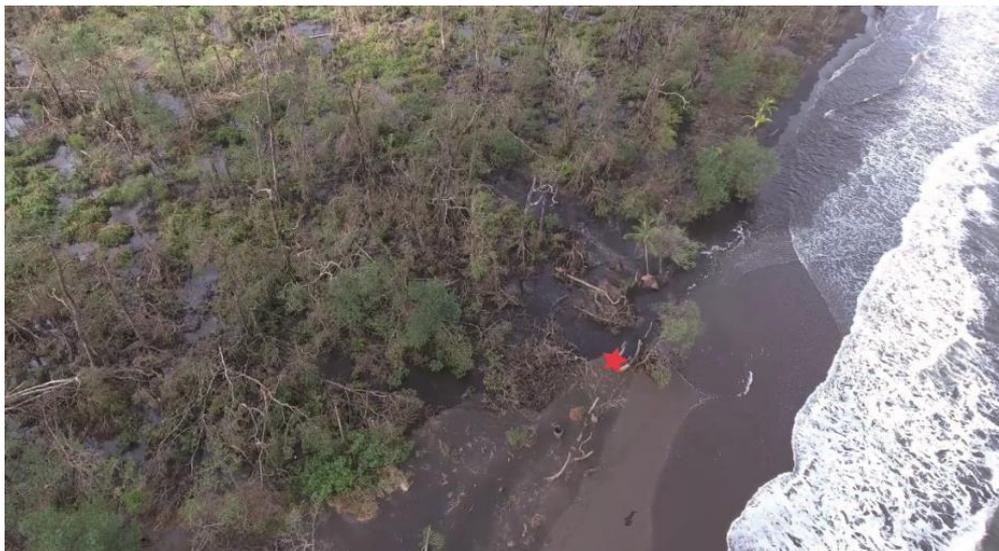
Figure 29 : Chenal formé dans la plage d’Isla Portillos, à l’ouest du cordon littoral de la lagune de Los Portillos/Harbor Head. Les eaux de la lagune s’écoulaient vers la mer par ce chenal. L’étoile indique l’emplacement du point Pch. Image extraite d’un enregistrement vidéo réalisé par la délégation nicaraguayenne lors de la première visite sur les lieux, en décembre 2016.

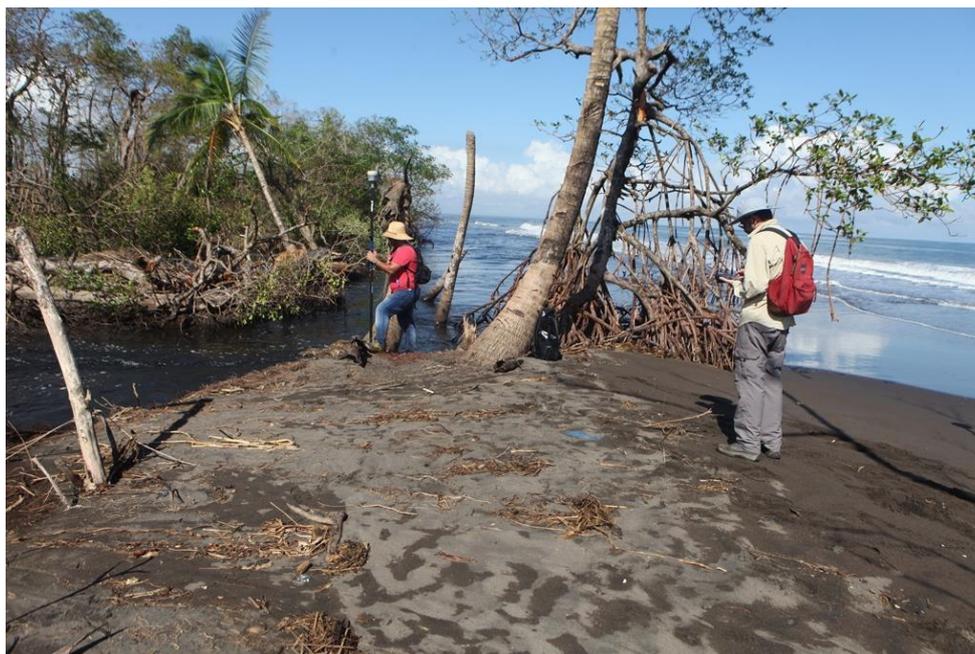
Figure 30 : Topographe de la délégation costa-ricienne procédant au levé de la rive orientale du chenal par lequel les eaux de la lagune s’écoulaient vers la mer (point Pch). Sur l’autre rive du chenal, la végétation arborée est en contact direct avec les vagues de la mer. Photographie réalisée lors de la première visite sur les lieux, le 6 décembre 2016.

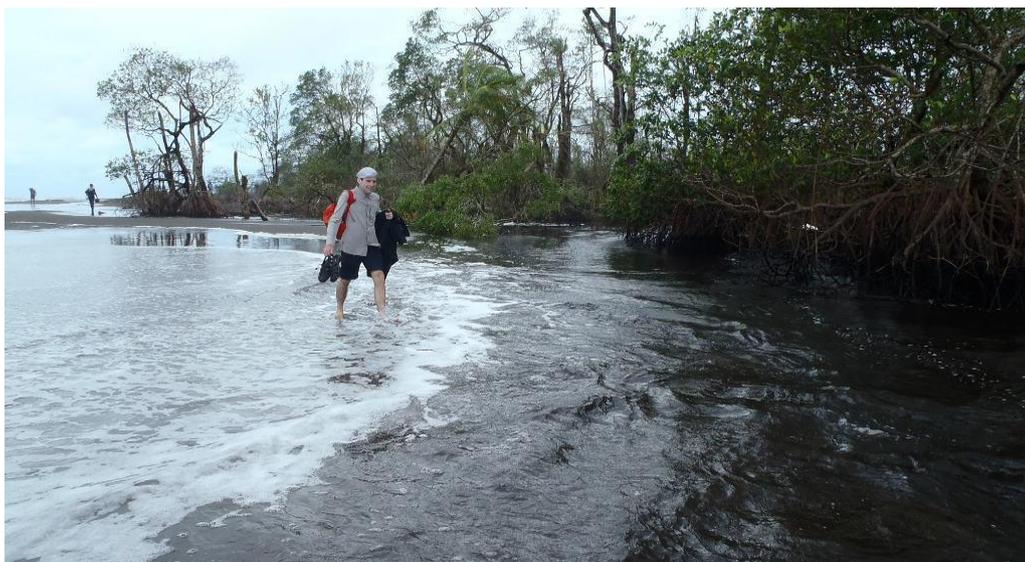
Figure 31 : Chenal formé dans la plage d’Isla Portillos, à proximité de l’extrémité occidentale de la lagune de Los Portillos/Harbor Head. Les eaux de la lagune se déversaient dans la mer. Sens de l’écoulement en direction de l’appareil photographique. Photographie réalisée lors de la première visite sur les lieux, le 8 décembre 2016.

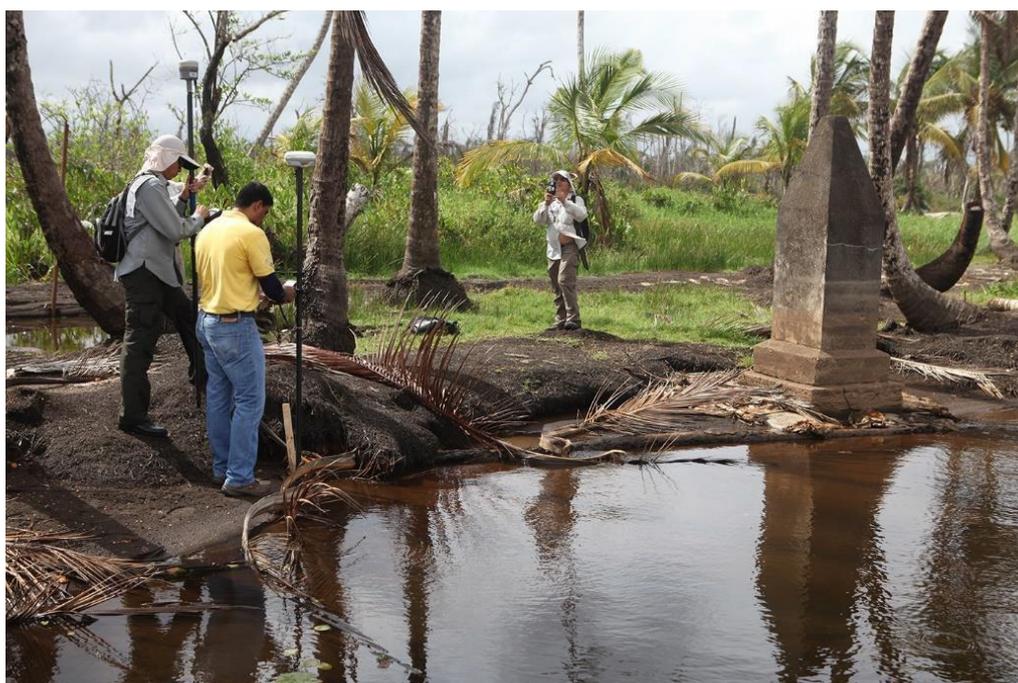
Figure 32 : Photographie du point Ple2 montrant le bord le plus oriental de la masse d’eau de la lagune de Los Portillos/Harbor Head au niveau de son coin nord-est, tel qu’il se présentait lors de la seconde visite sur les lieux. Le point, levé par un topographe du Nicaragua (à droite), a été marqué à l’aide d’un bâton de bois. Le monument à droite correspond à un marqueur dont la désignation (Δ et un s inversé en indice, que les Parties appellent le marqueur «A2») ne figure pas dans le compte rendu des travaux réalisés à la fin du XIX^e siècle par les commissions de démarcation du Costa Rica et du Nicaragua. Photographie réalisée lors de la seconde visite sur les lieux, le 15 mars 2017.

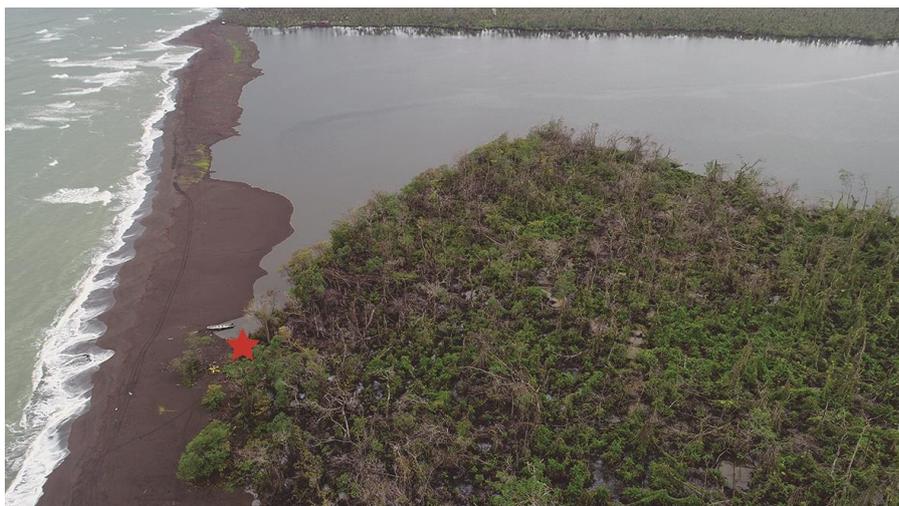
Figure 33 : Point Plw2 (étoile) relevé lors de la seconde visite sur les lieux à l'extrémité occidentale de la masse d'eau de la lagune de Los Portillos/Harbor Head et vue générale du cordon littoral. Photographie réalisée par le drone de la délégation costa-ricienne en mars 2017.

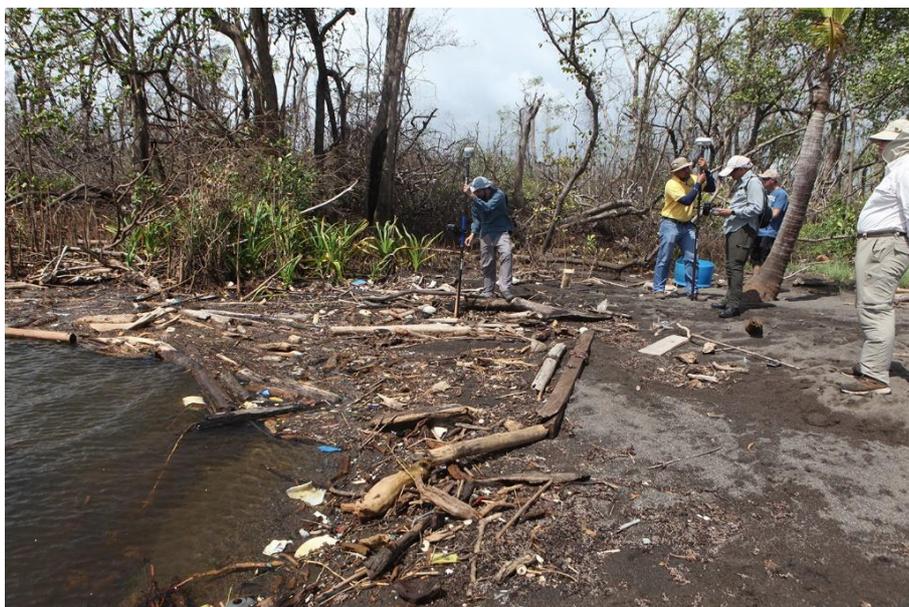
Figure 34 : Topographe du Costa Rica (à gauche) procédant au levé des coordonnées de l'extrémité occidentale de la masse d'eau de la lagune de Los Portillos/Harbor Head (couverte par des débris flottants) lors de la seconde visite sur les lieux. Photographie réalisée le 15 mars 2017.
