Délimitation maritime dans la mer des Caraïbes et l'océan Pacifique
(Costa Rica c. Nicaragua)

RAPPORT D'EXPERTISE

MM. Eric Fouache et Francisco Gutiérrez

Le 30 avril 2017

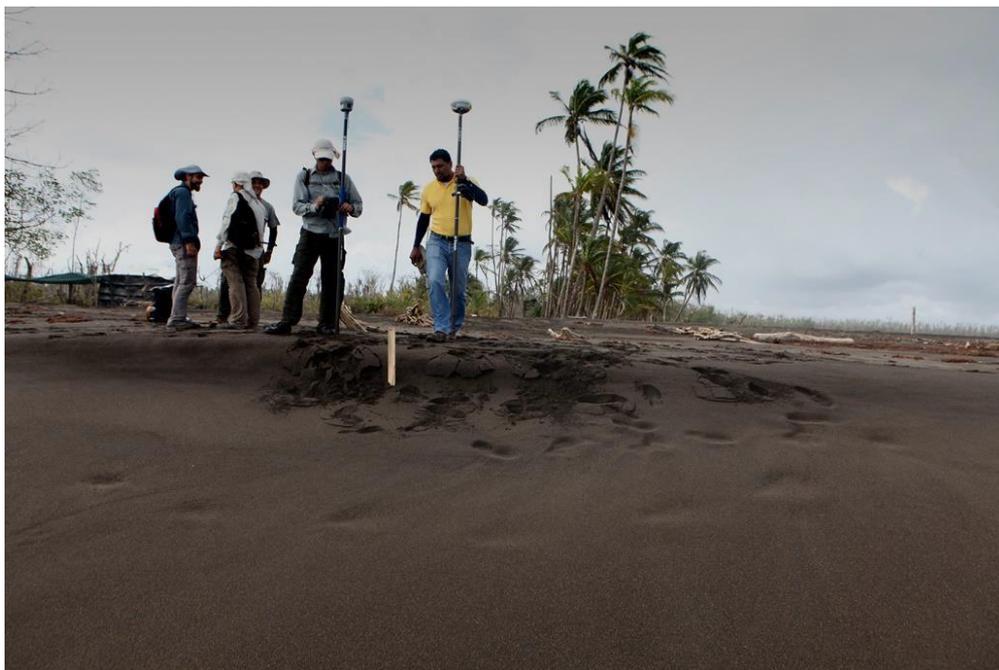
Figure 35 : Point Pleb (bâton de bois) relevé lors de la seconde visite sur les lieux à marée basse (le 15 mars 2017, à 8 h 57). Il représente l'intersection entre le rivage et la projection du coin nord-est de la lagune de Los Portillos/Harbor Head perpendiculaire à la côte.

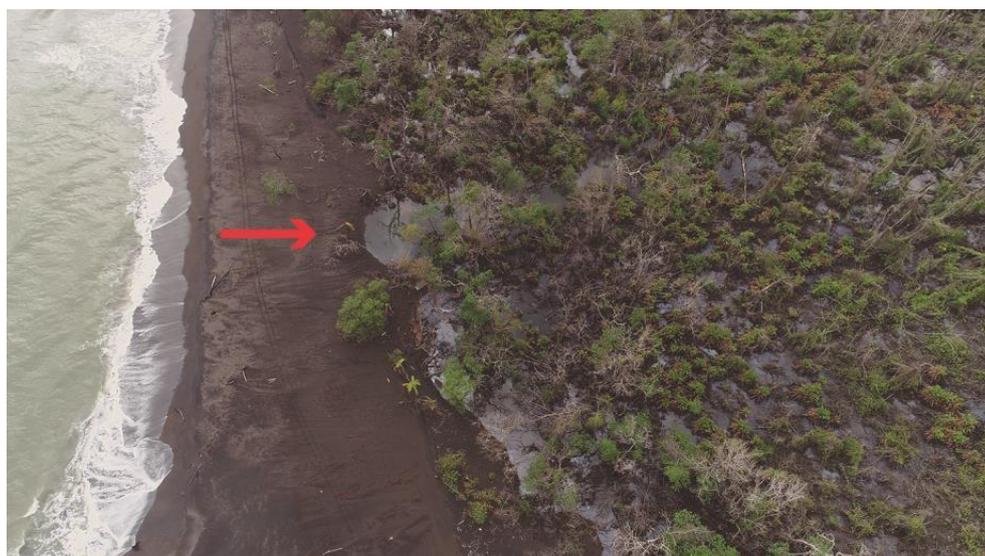
Figure 36 : Position du chenal ouvert par l'ouragan Otto (flèche). Lors de la seconde visite sur les lieux, la plage de sable s'étant reconstituée, il s'était refermé. Photographie réalisée par le drone de la délégation costa-ricienne lors de la seconde visite sur les lieux, en mars 2017.

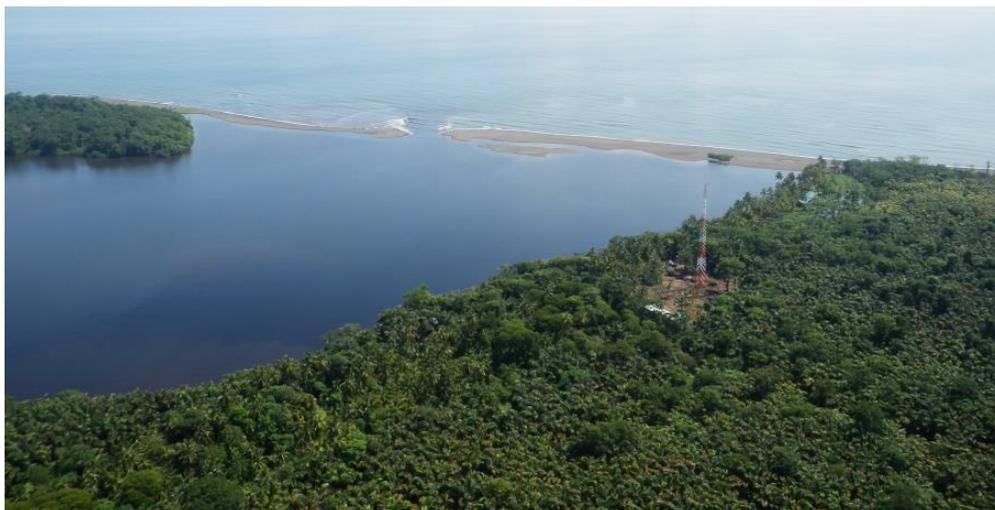
Figure 37 : Photographie aérienne oblique du cordon littoral de la lagune de Los Portillos/Harbor Head sur lequel on distingue un chenal d'entrée d'eau temporaire. Photographie réalisée le 3 août 2012.

102. Le cordon littoral fermant la lagune est un élément fluctuant, fortement exposé à l'érosion côtière et à la formation de voies d'eau. Les photographies prises par le Costa Rica en juin, juillet et août 2012 laissent apparaître une brèche dans sa partie centrale (fig. 37, photo fournie par le Costa Rica le 20 octobre 2016).

— Le cordon littoral qui ferme totalement ou partiellement la lagune de Los Portillos/Harbor Head (fig. 24, 25, 33 et 37)

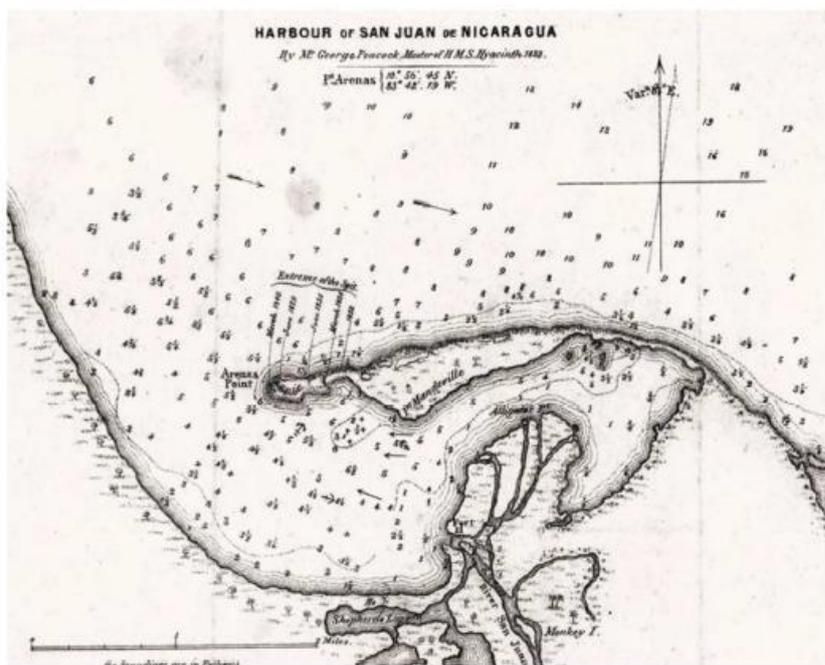
Figure 38 : Carte de la baie de San Juan del Norte réalisée par George Peacock en 1832 et mise à jour en 1840. Le fleuve San Juan se jetait dans une lagune ouverte par plusieurs chenaux défluent formant un petit delta, qui, de nos jours, correspond à peu près à Isla Portillos, telle que définie dans le présent rapport.

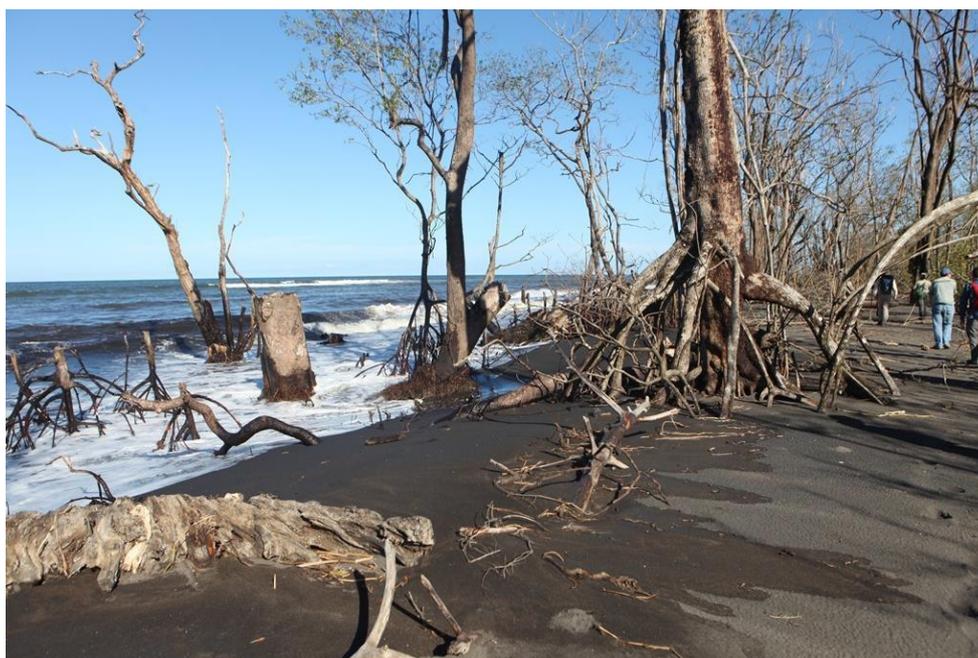
Figure 39 : Photographie du pan côtier d'Isla Portillos reculant sous l'effet d'une sévère érosion. Ici, la mangrove est en contact direct avec la mer et soumise à l'action des vagues. Photographie réalisée lors de la première visite sur les lieux, le 5 décembre 2016.

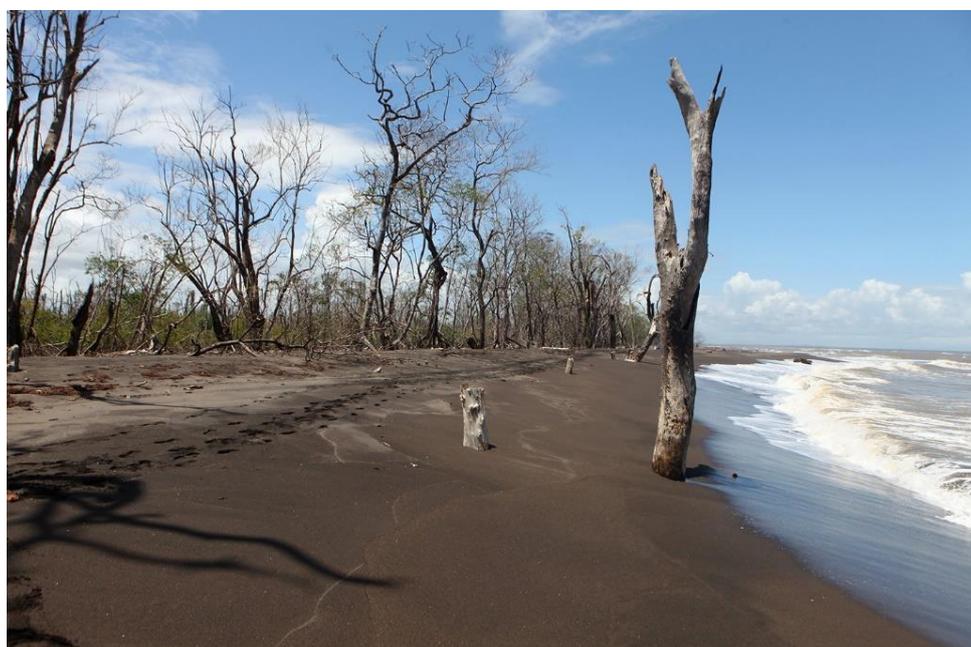
Figure 40 : Pan côtier d'Isla Portillos qui reculait sous l'effet d'une sévère érosion lors de la première visite sur les lieux. La présente photographie, réalisée lors de la seconde visite sur les lieux, montre que la plage s'est considérablement reconstituée grâce à l'accumulation de sable résultant de l'action des vagues dans des conditions normales.

106. Lors de la seconde visite sur les lieux, la plage de sable s'était largement reconstituée, atteignant, dans la plus grande partie de cette portion, une largeur d'environ 50 mètres (fig. 40). Par forte tempête, les vagues ont tendance à éroder les dépôts qui constituent la plage et à les transporter au large. Les plages se reconstituent par accumulation progressive de sédiments dans des conditions ordinaires. La portion côtière restante d'Isla Portillos comportait une plage de sable large et continue lors des deux visites. Entre la plage et la zone couverte de végétation arborée se

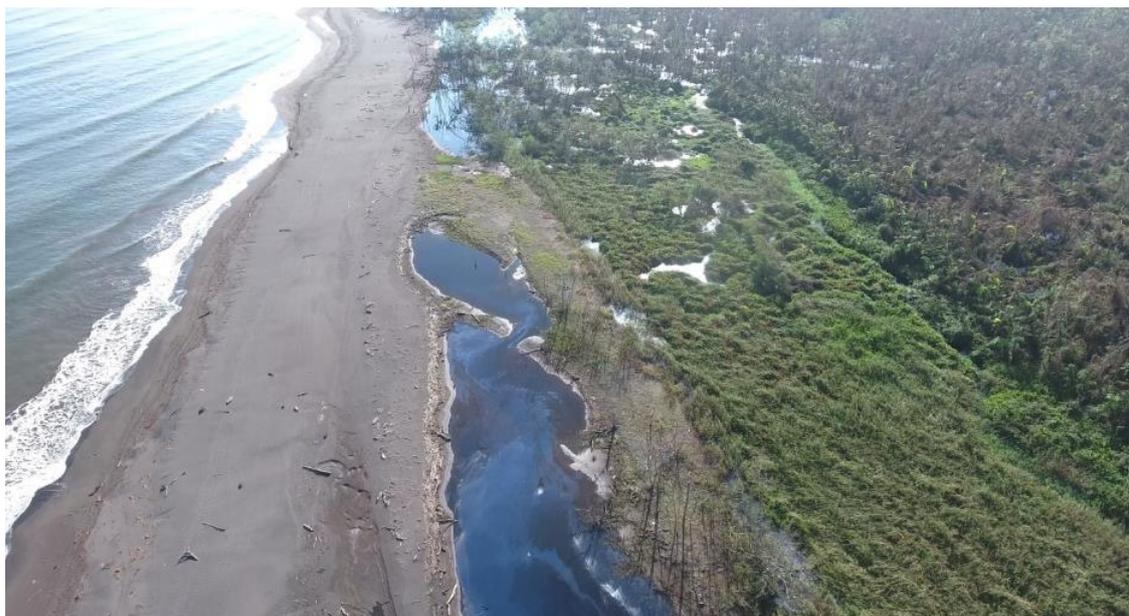
Figure 41 : Lagunes discontinues et allongées entre la plage et la zone relativement stable couverte par la végétation dense d'Isla Portillos. Image extraite d'un enregistrement vidéo réalisé à l'aide d'un drone par le Nicaragua lors de la première visite sur les lieux, en décembre 2016.

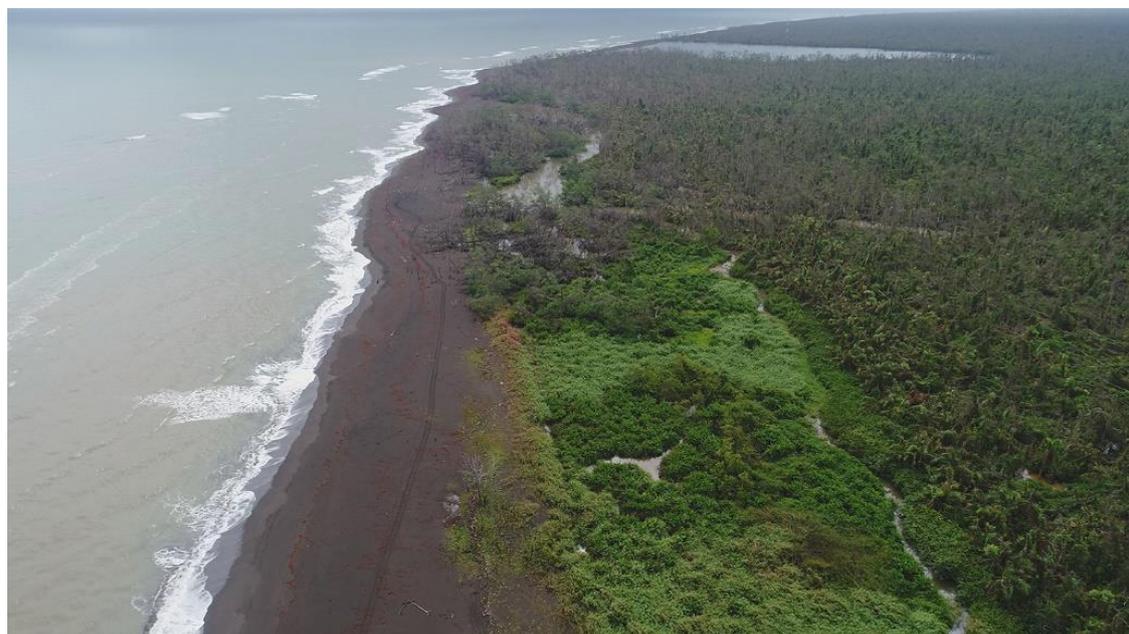
Figure 42 : Photographie aérienne oblique réalisée par le drone costa-ricien lors de la seconde visite sur les lieux, en mars 2017, montrant les lagunes discontinues entre la plage et la zone couverte par la végétation dense d'Isla Portillos. Il convient de relever que les lagunes étaient bien moins étendues que lors de la première visite sur les lieux (voir fig. 41 pour comparaison).

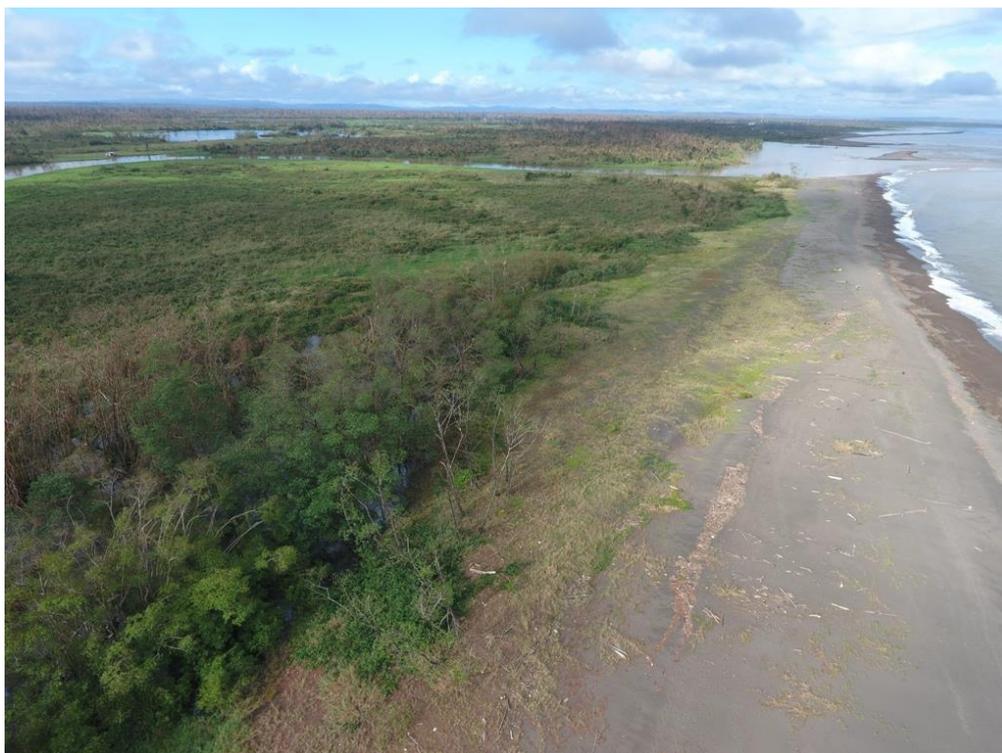
Figure 43 : Secteur occidental de la côte d’Isla Portillos, à proximité de l’embouchure du fleuve San Juan, où finissent les lagunes ou lacs côtiers, avant l’embouchure du San Juan. Image extraite d’un enregistrement vidéo réalisé à l’aide d’un drone par le Nicaragua lors de la première visite sur les lieux, en décembre 2016.

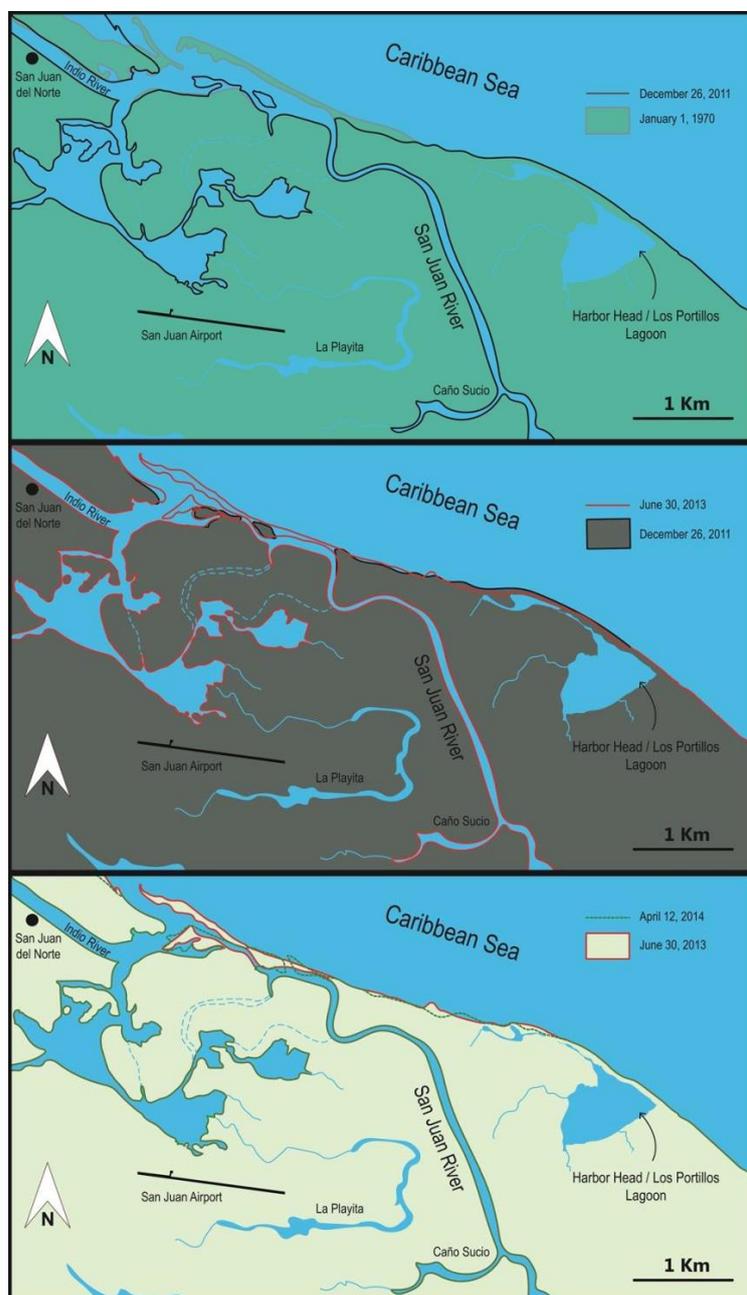
Figure 44 : Série de cartes illustrant les principales évolutions de la ligne côtière relevées en comparant des images satellite prises à différentes dates (janvier 1970, décembre 2011, juin 2013, avril 2014). Les images satellite ont été extraites de la banque d'images de GoogleEarth. Il convient de noter les modifications importantes subies par la langue de sable (ou flèche littorale) d'Isla Portillos au niveau de l'embouchure du San Juan (rive droite).

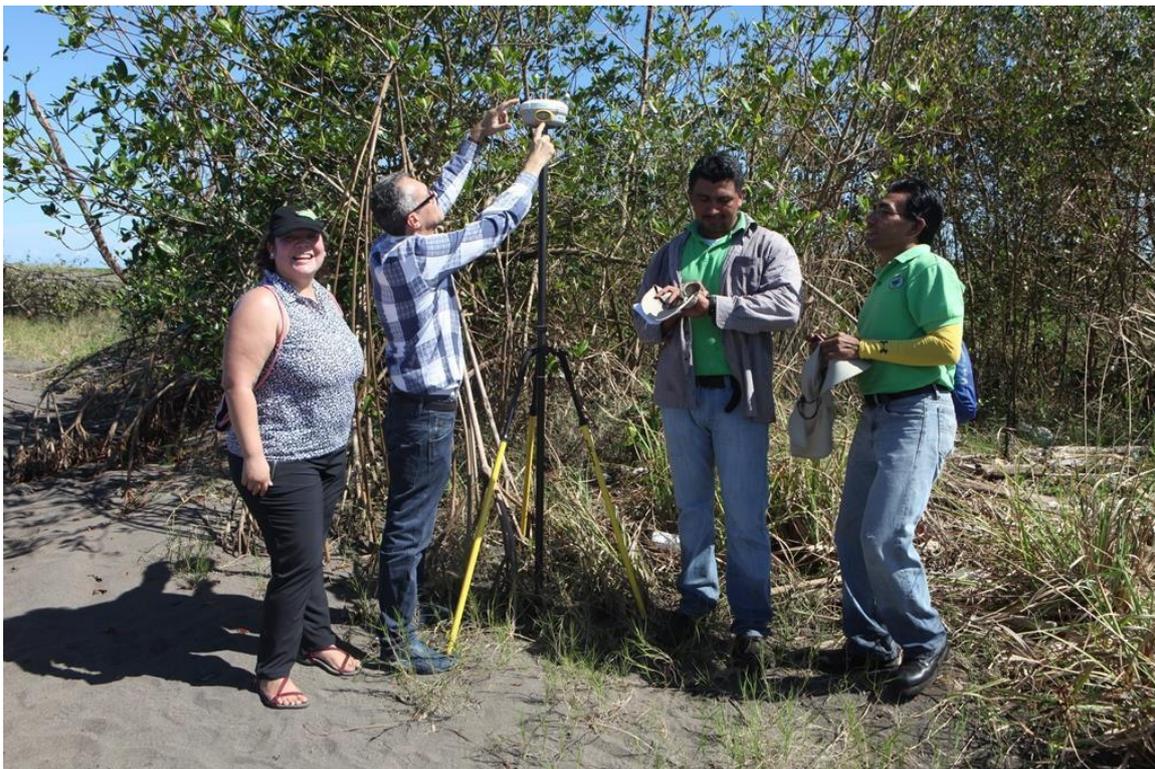
Figure 45 : La délégation nicaraguayenne procédant au levé des coordonnées géographiques à la base de la langue de sable (ou flèche littorale) d'Isla Portillos (point Pv). Photographie réalisée lors de la première visite sur les lieux, le 5 décembre 2016.

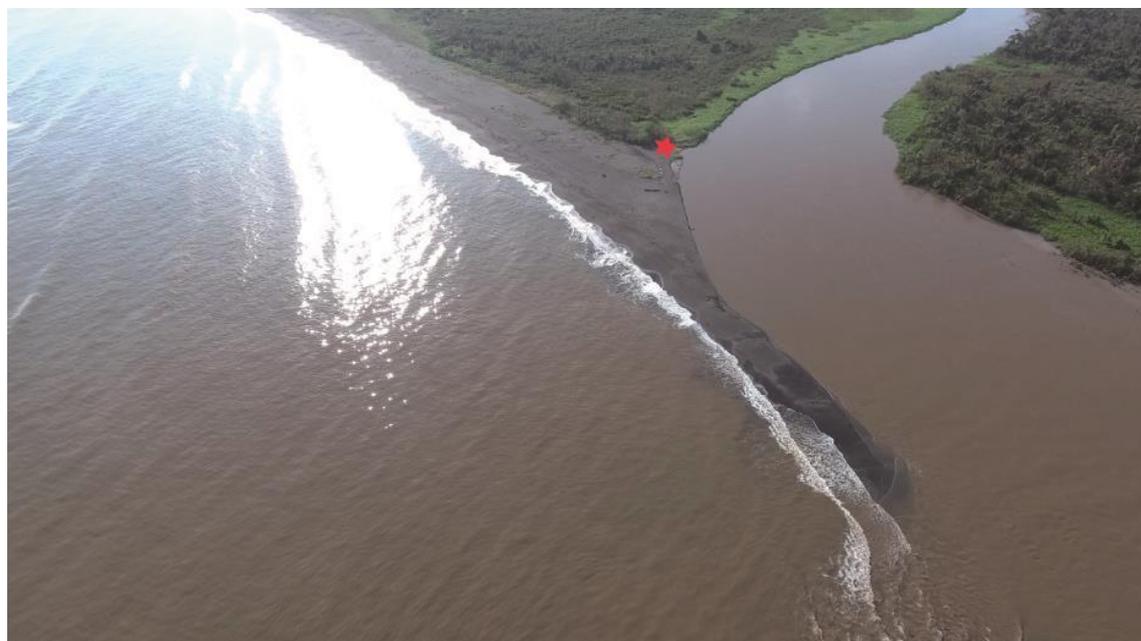
Figure 46 : Photographie réalisée par le drone de la délégation nicaraguayenne en décembre 2016 représentant la langue de sable (ou flèche littorale) d'Isla Portillos et l'embouchure du fleuve San Juan sur sa rive orientale. La langue de sable avait très probablement diminué sous l'effet de l'érosion causée par l'ouragan Otto (24 décembre 2016). L'étoile indique l'emplacement du point Pv.

109. Lors de la première visite sur les lieux, la base de la langue de sable se situait au point Pv, au niveau du rebord occidental de la végétation arborée qui pousse sur un sol légèrement plus en hauteur, où commençait le dépôt de sable meuble constituant la langue (fig. 45 et 46). Aucun changement n’a été observé à cet endroit lors de la seconde visite sur les lieux. Lors de la première visite (en décembre 2016), la longueur de la langue de sable atteignait tout juste environ 210 mètres à marée basse, très probablement en raison de l’importante érosion causée par l’ouragan Otto le mois précédent (fig. 46).

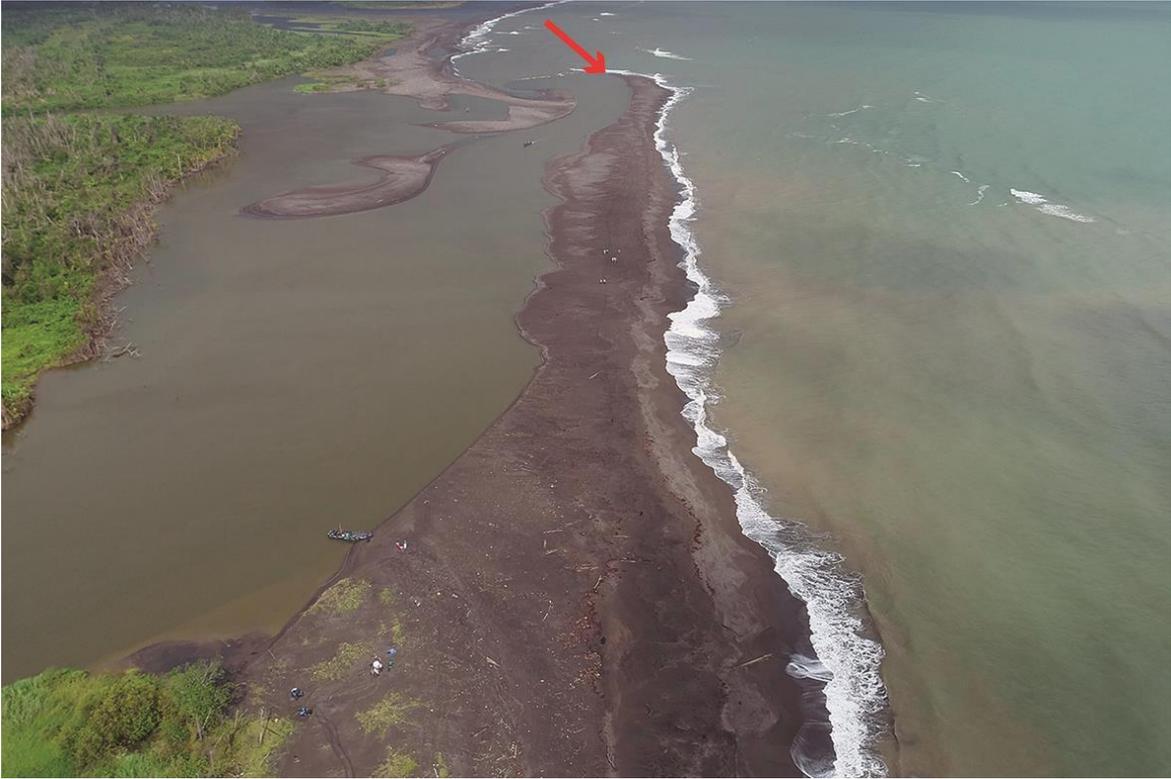
Figure 47 : Langue de sable (ou flèche littorale) d'Isla Portillos et embouchure du fleuve San Juan sur sa rive orientale (flèche) lors de la seconde visite sur les lieux. Sous l'effet de l'accumulation de sable, la langue s'est agrandie de façon importante en direction de l'ouest entre la première et la seconde visites (voir fig. 46 pour comparaison). Photographie réalisée par le drone de la délégation costa-ricienne en mars 2017.

110. Lors de la seconde visite, la longueur de la langue de sable atteignait 880 mètres, soit une croissance rapide de quelque 670 mètres en environ 3 mois (fig. 13 et 47).

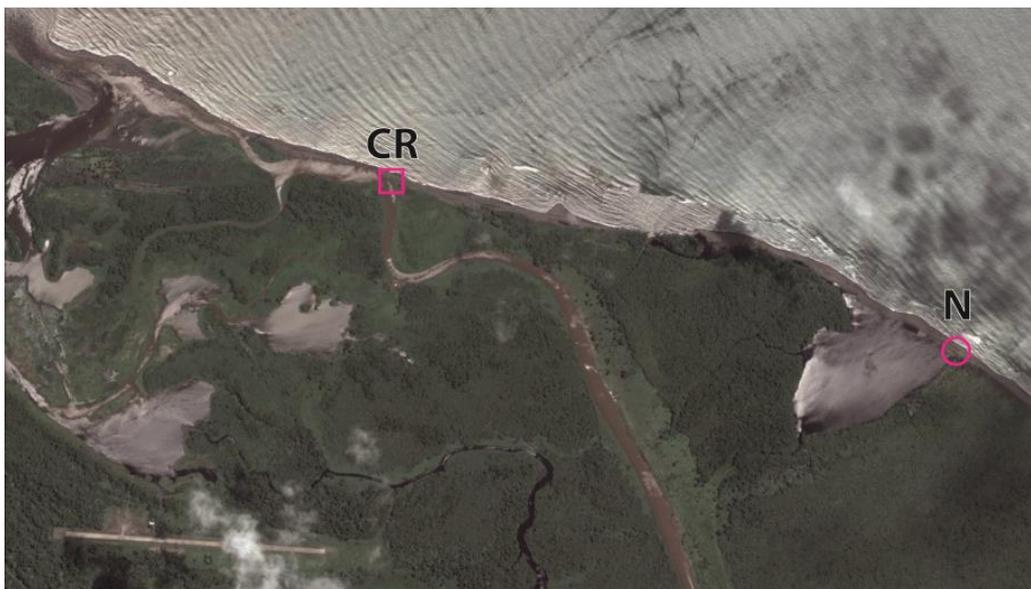
Figure 48 : Image satellite annotée de juin 2013 (Digital Globe, Institut d'études géologiques des Etats-Unis) indiquant l'emplacement approximatif des points de départ de la frontière maritime proposés par le Costa Rica (CR) et le Nicaragua (N).

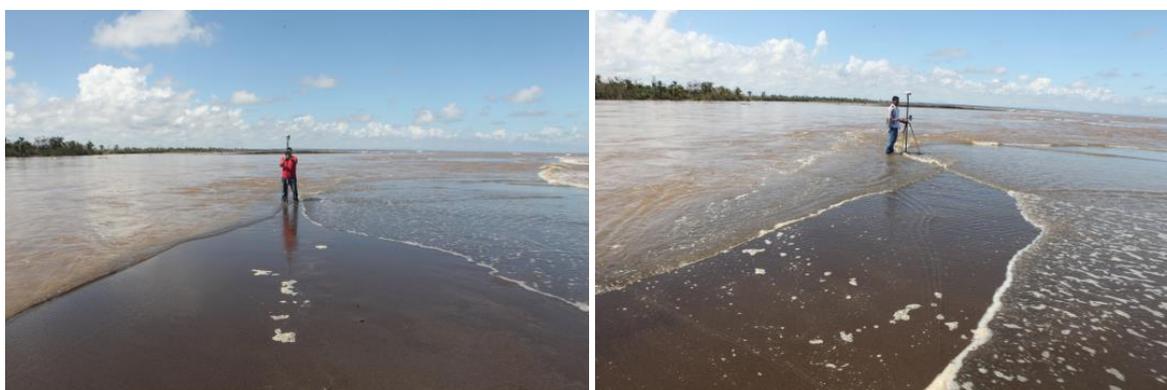
Figure 49 : Relevé des coordonnées par le Costa Rica (à gauche) et le Nicaragua (à droite) du point (Prmb) où la rive droite du fleuve San Juan rencontre la mer à marée basse (6 décembre 2016 à 11 h 25-11 h 27).

118. Les coordonnées géographiques du point auquel la rive droite du fleuve San Juan rencontre la laisse de basse mer ont été calculées par les topographes des deux délégations au cours de la première et de la seconde visite sur les lieux (tableau n° 2). Lors de la première visite, les coordonnées de ce point (Prmb) ont été mesurées le 6 décembre 2016 par les deux Parties au même endroit à 11 h 25 — 11 h 27 (à marée basse) (tableau n° 2, fig. 49). Lors de la seconde visite sur les lieux, les coordonnées de ce point (Prm2) ont été mesurées le 14 mars 2017 par les deux Parties au même endroit à 8 h 16 — 8 h 17 (à marée basse) (tableau n° 2, fig. 50). Ces deux points sont distants l'un de l'autre de 670 m, ce qui représente un taux d'expansion moyen de 6,8 m/jour.

6 décembre 2016 à 11 h 25 – 11 h 27 (première visite)		
<i>Costa Rica</i>	204966.090 E	1210750.500 N
<i>Nicaragua</i>	204965.88 E	1210750.48 N
14 mars 2017 à 8 h 16 – 8 h 17 (seconde visite)		
<i>Costa Rica</i>	204365.52 E	1211066.66 N
<i>Nicaragua</i>	204365 E	1211067 N

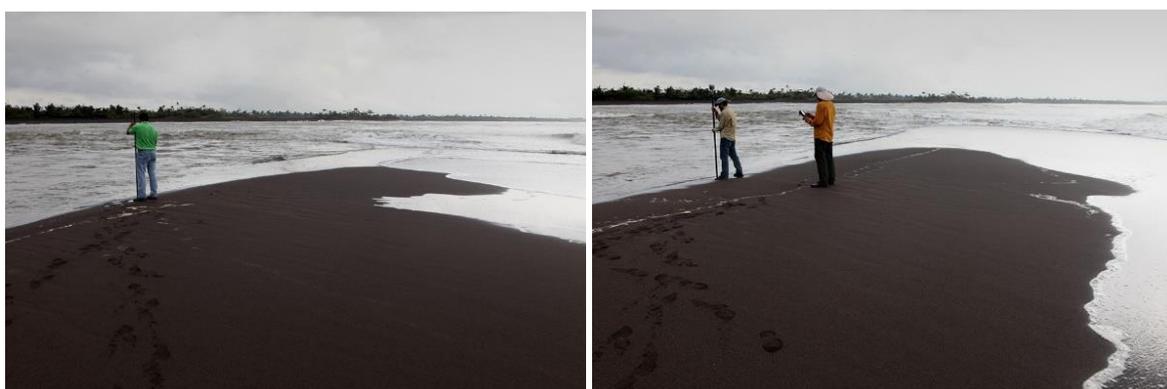
Figure 50 : Relevé des coordonnées par le Nicaragua (à gauche) et le Costa Rica (à droite) du point (Prm2) où la rive droite du fleuve San Juan rencontre la mer à marée basse (6 décembre 2016 à 8 h 16-8 h 17).

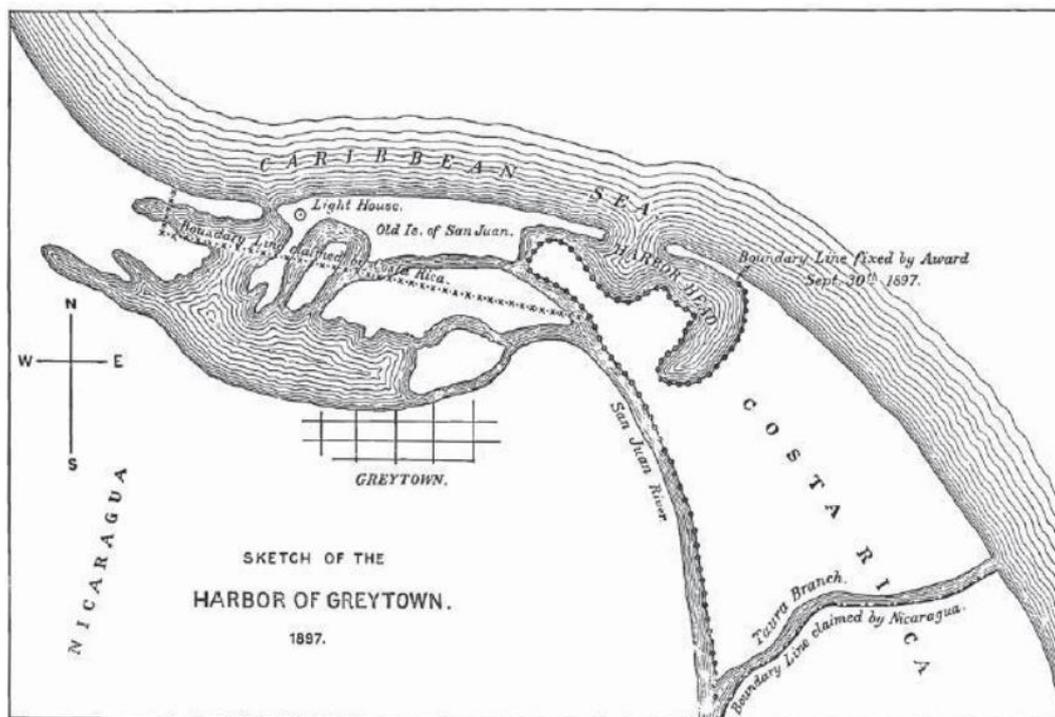
Figure 51 : Croquis annexé à la première sentence Alexander (version imprimée).

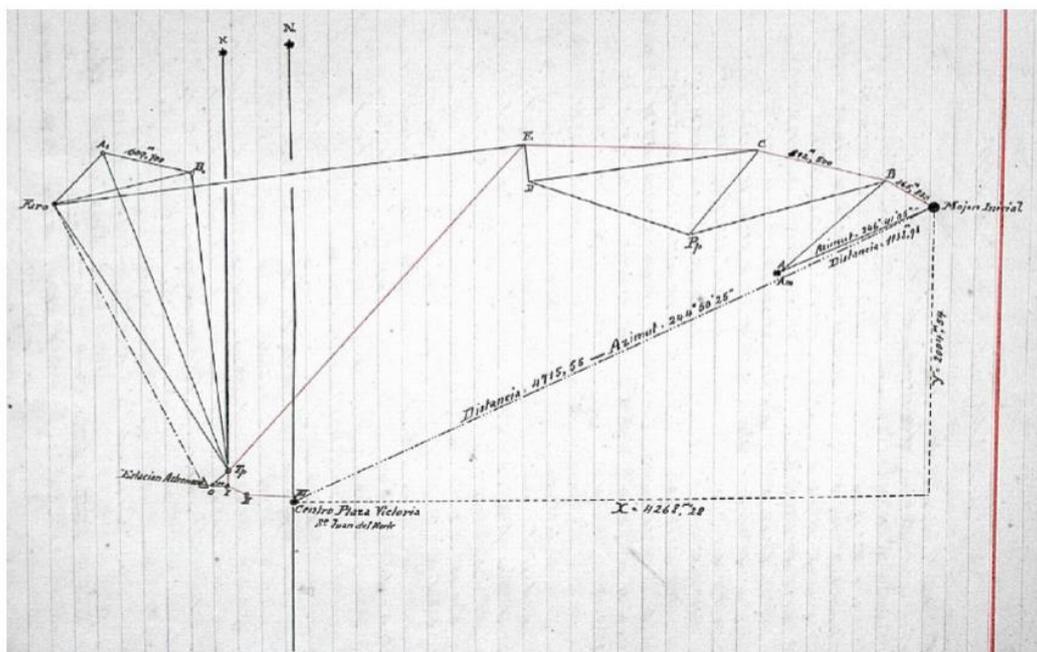
Figure 52 : Croquis annexé à la minute n° X des commissions de démarcation Costa Rica-Nicaragua, montrant les coordonnées relatives de la borne initiale (*Mojón Inicial*) par rapport à la borne placée au centre de Plaza Victoria.

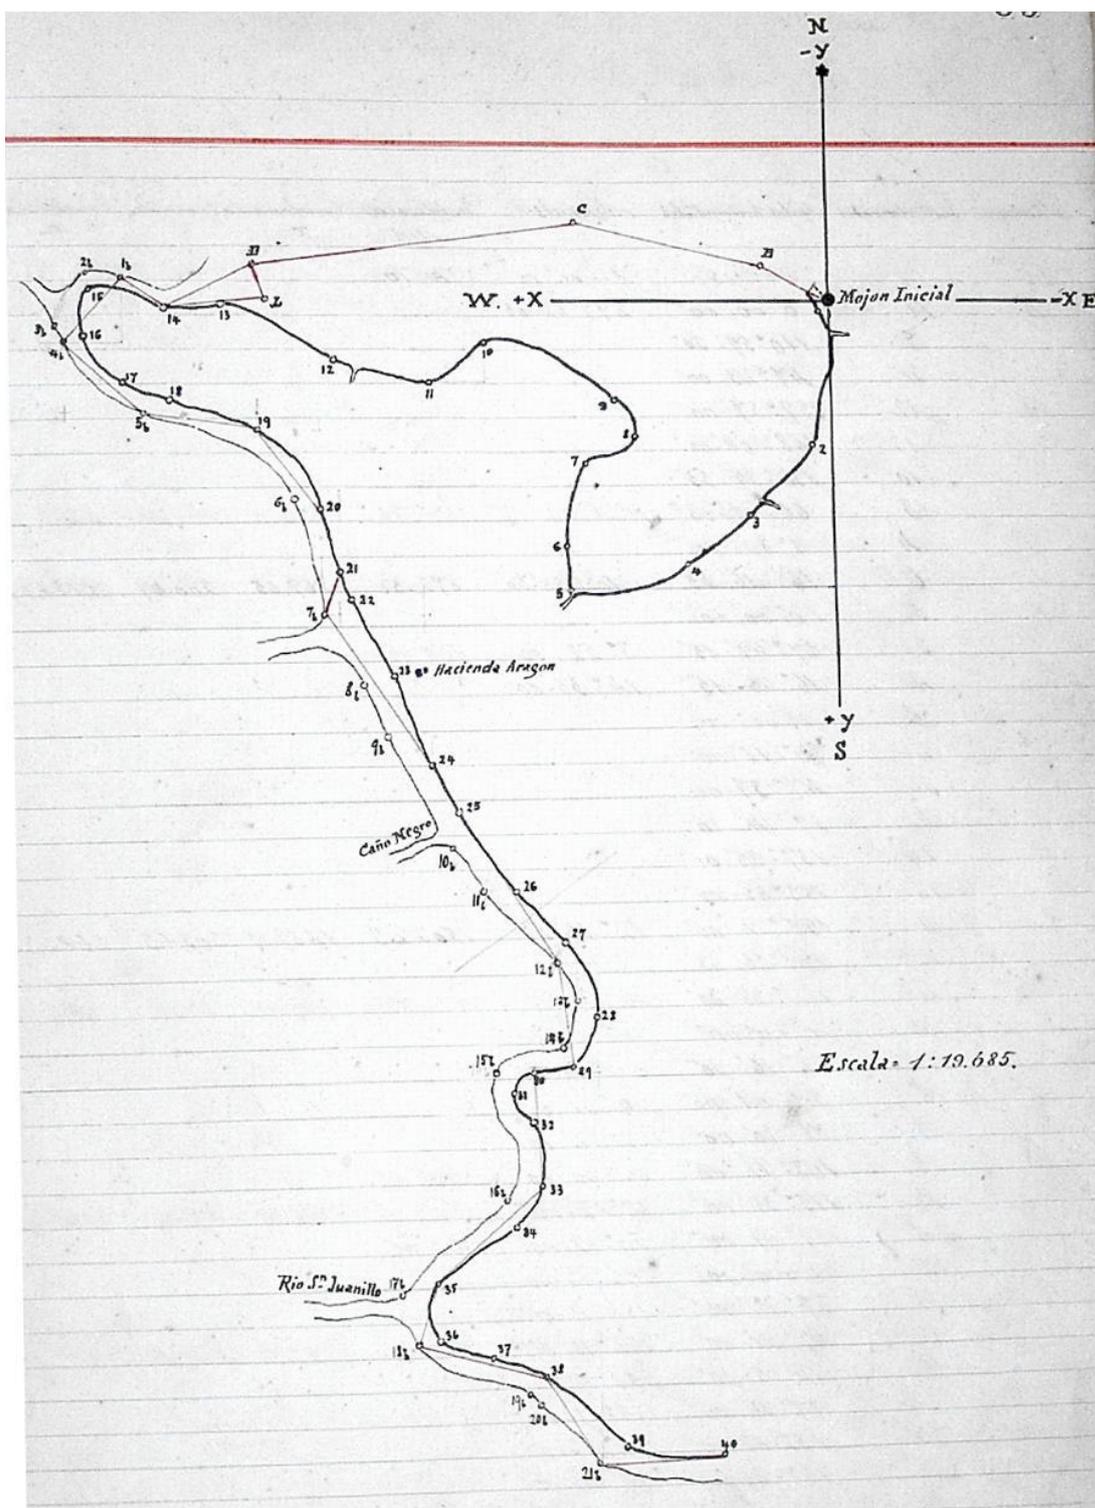
Figure 53 : Croquis du fleuve San Juan et de la lagune de Los Portillos/Harbor Head représentant le premier tronçon de la frontière terrestre ainsi que l'emplacement de la borne initiale (*minute n° X des commissions de démarcation Costa Rica-Nicaragua*).

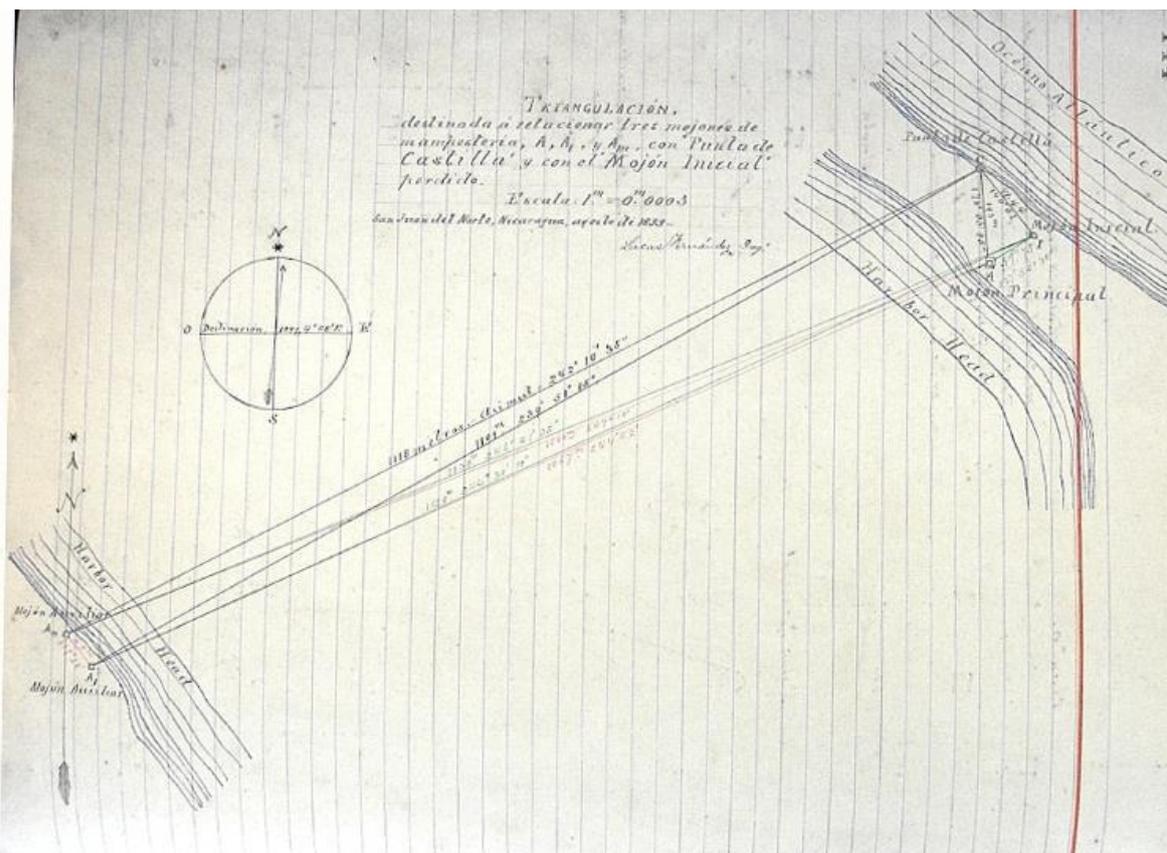
Figure 54 : Mesures de triangulation effectuées en août 1899 entre Punta de Castilla (C), la borne initiale (I), la borne principale (A) et les bornes auxiliaires (A_m et A_1). Il convient de noter que Punta de Castilla se trouve à 91,44 m au nord-ouest ($140^\circ 52'$) de la borne initiale (*minute n° XX des commissions de démarcation Costa Rica-Nicaragua*).

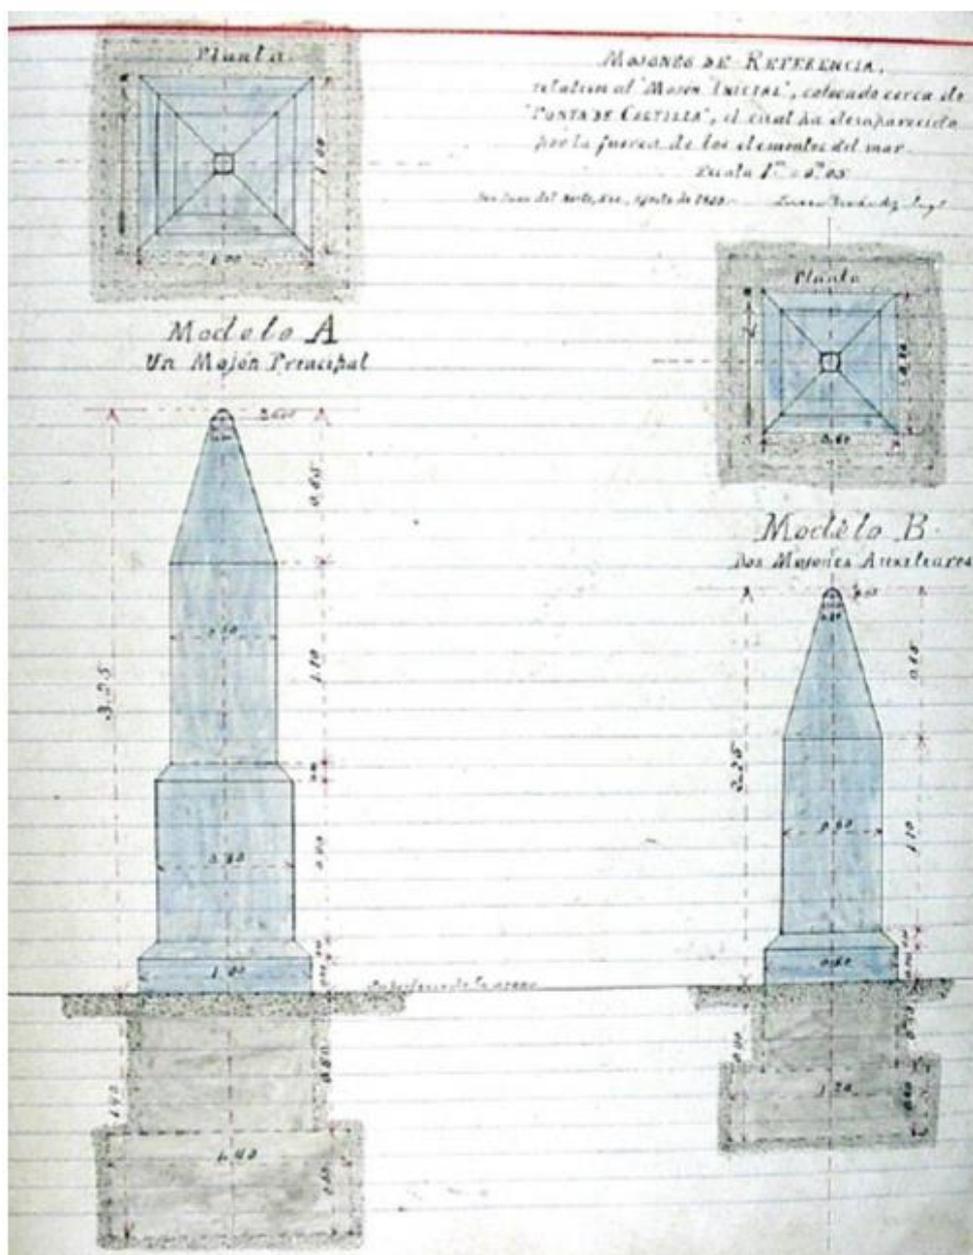
Figure 55 : Croquis présentant les caractéristiques et paramètres géométriques des deux types de bornes placées pour permettre, à tout moment, la localisation précise de Punta de Castilla et de la borne initiale (minute n° XX des commissions de démarcation Costa Rica-Nicaragua).

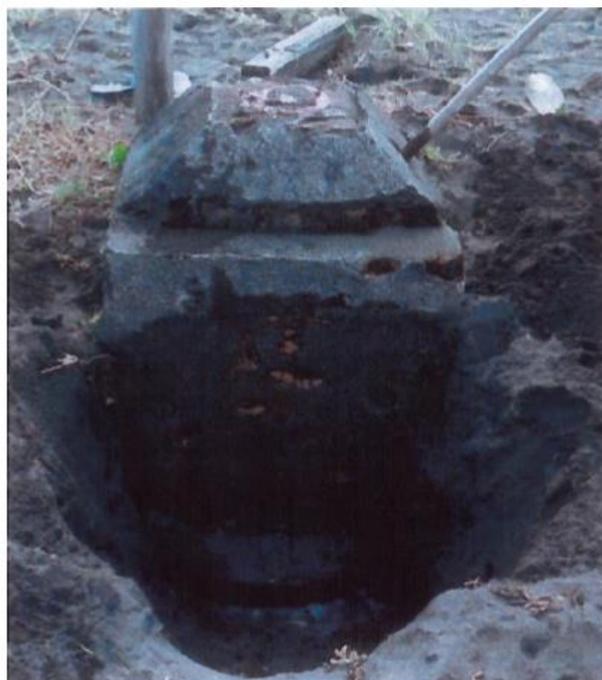
Figure 56 : Borne localisée sur la plage par la sous-commission des limites et de la cartographie lors de ses visites des 21 février et 25 novembre 2003. Le côté dégagé par excavation portait la lettre «A» ainsi qu'un symbole indéchiffrable. Les deux Parties ont procédé à des mesures à l'aide de récepteurs GPS portables pendant 2 h 50.

153. Il est ensuite indiqué dans le procès-verbal que, le 25 novembre 2003, une borne a été localisée au niveau de la lagune de Los Portillos/Harbor Head (fig. 56). Ce repère est présenté comme la «première borne». Les deux Parties ont procédé à des mesures à l'aide de récepteurs GPS portables pendant 2 h 50 et

«la borne a par ailleurs été dégagée, ce qui a permis de découvrir que la lettre «A» et un symbole illisible figuraient sur l'un des côtés ; les dimensions se sont révélées être les mêmes que celles des bornes frontières de type A utilisées en 1897 pour la démarcation des limites entre le Nicaragua et le Costa Rica, conformément au procès-verbal établi par l'arbitre Alexander.» (L'original espagnol se lit comme suit : «una excavación en el contorno del mismo, en donde se descubrió en uno de sus lados la letra «A» acompañada de otro símbolo ilegible, confirmando que las dimensiones son iguales al diseño del modelo tipo A de los mojones fronterizos para los trabajos de demarcación de límites entre Nic. y C.R. de 1897 conforme a las Actas del Arbitro E.P. Alexander.») (*Ibid.*)

Borne localisée sur la plage par la sous-commission des limites et de la cartographie lors de ses visites des 21 février et 25 novembre 2003, sur laquelle est gravée la lettre «A» ainsi qu'un symbole indéchiffrable (fig. 56)

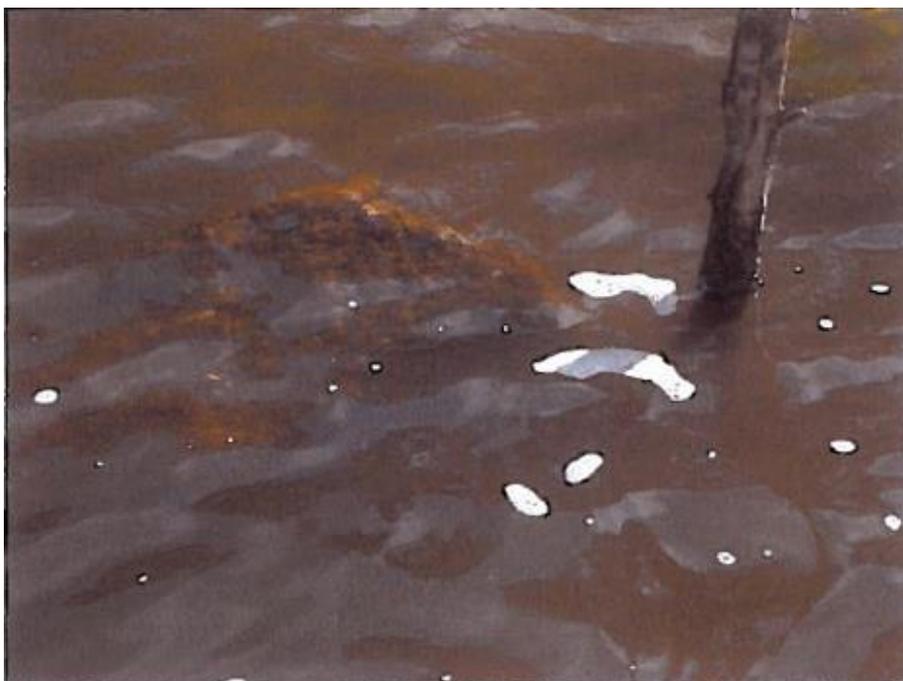
Figure 57 : Borne submergée découverte le 26 novembre 2003 dans la lagune de Los Portillos/Harbor Head. Le Nicaragua en a mesuré les coordonnées à l'aide d'un récepteur GPS portable.

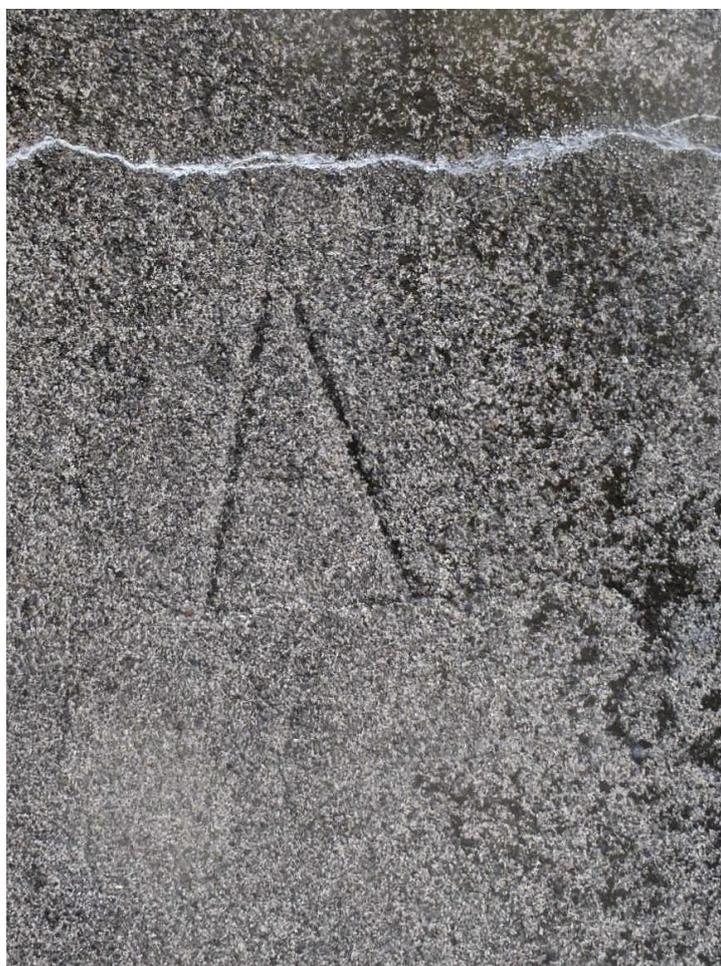
Figure 58 : Inscription figurant sur la face occidentale du monument situé sur la rive orientale de la lagune de Los Portillos/Harbor Head. Photographie prise lors de la première visite, le 7 décembre 2016.

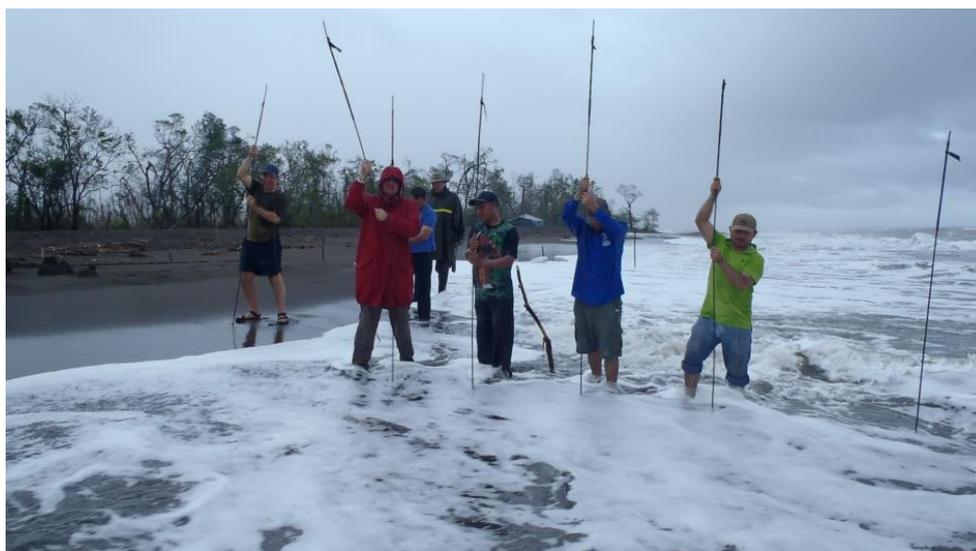
Figure 59 : Recherches par sondage dans le périmètre de l'emplacement présumé de la borne A_1 , fondées sur l'hypothèse que la borne localisée sur la plage en 2003 était la borne A_m et que les coordonnées moyennes étaient les plus proches de son emplacement. Photographie prise le 9 décembre 2016 lors de la première visite sur les lieux.

162. Lors de notre première visite sur les lieux, nous avons situé le point correspondant aux coordonnées géographiques moyennes ; il se trouve en mer, à une certaine distance de la côte. Partant de l'hypothèse que la borne localisée puisse correspondre à la borne auxiliaire A_m , nous sommes parvenus, en utilisant les coordonnées moyennes communiquées ainsi que la distance et l'azimut entre les bornes A_m et A_1 (45 m, $319^{\circ} 22''$) (fig. 54), à déterminer la position probable de la borne A_1 sur la plage, près de la zone balayée par les vagues. Des recherches ont été menées dans une zone semi-circulaire de 15 mètres au-dessus de ce point en utilisant des barres de fer à pénétration limitée (jusqu'à 0,5 mètre de profondeur environ), sans obtenir de résultat concluant (fig. 59).

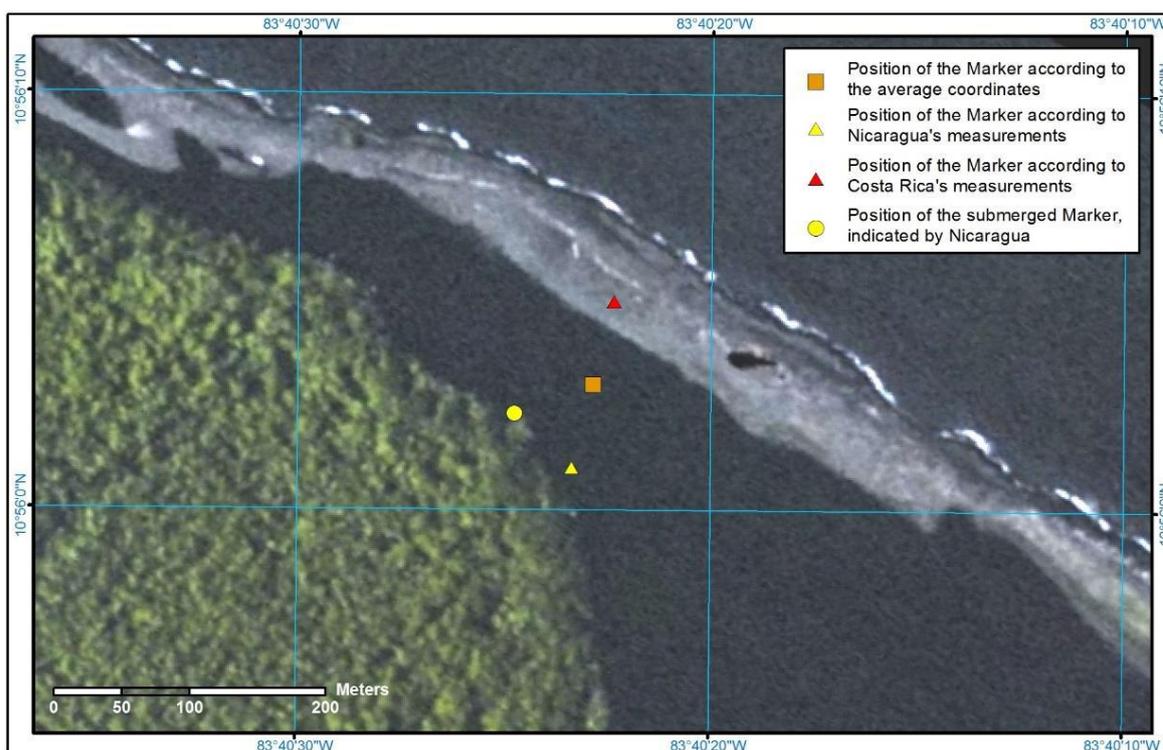
Figure 60 : Projection sur une image satellite de 2003 des coordonnées mesurées par le Nicaragua et le Costa Rica pour les bornes localisées en 2003 sur la plage (le carré représentant les coordonnées moyennes et les triangles, celles communiquées par les Parties) et sous les eaux de la lagune (cercle jaune).
