Délimitation maritime dans la mer des Caraïbes et l'océan Pacifique
(Costa Rica c. Nicaragua)

RAPPORT D'EXPERTISE

MM. Eric Fouache et Francisco Gutiérrez

Le 30 avril 2017

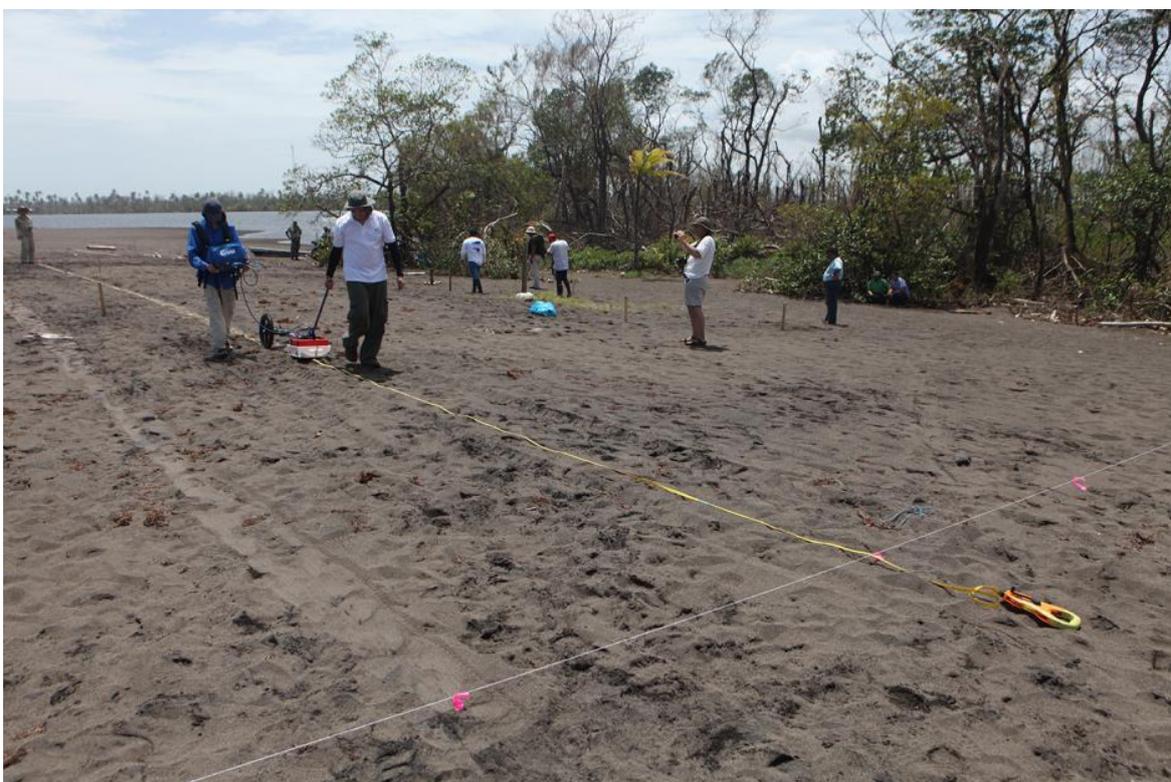
Figure 61 : Inspection au moyen du géoradar de la zone couvrant les coordonnées mesurées par le Nicaragua pour la borne localisée en 2003 sous les eaux de la lagune de Los Portillos/Harbor Head. Au total, 12 profils de 27 mètres de long, situés à deux mètres d'intervalle, ont été obtenus. Les fanions roses marquent les extrémités des profils, au départ et à l'arrivée).

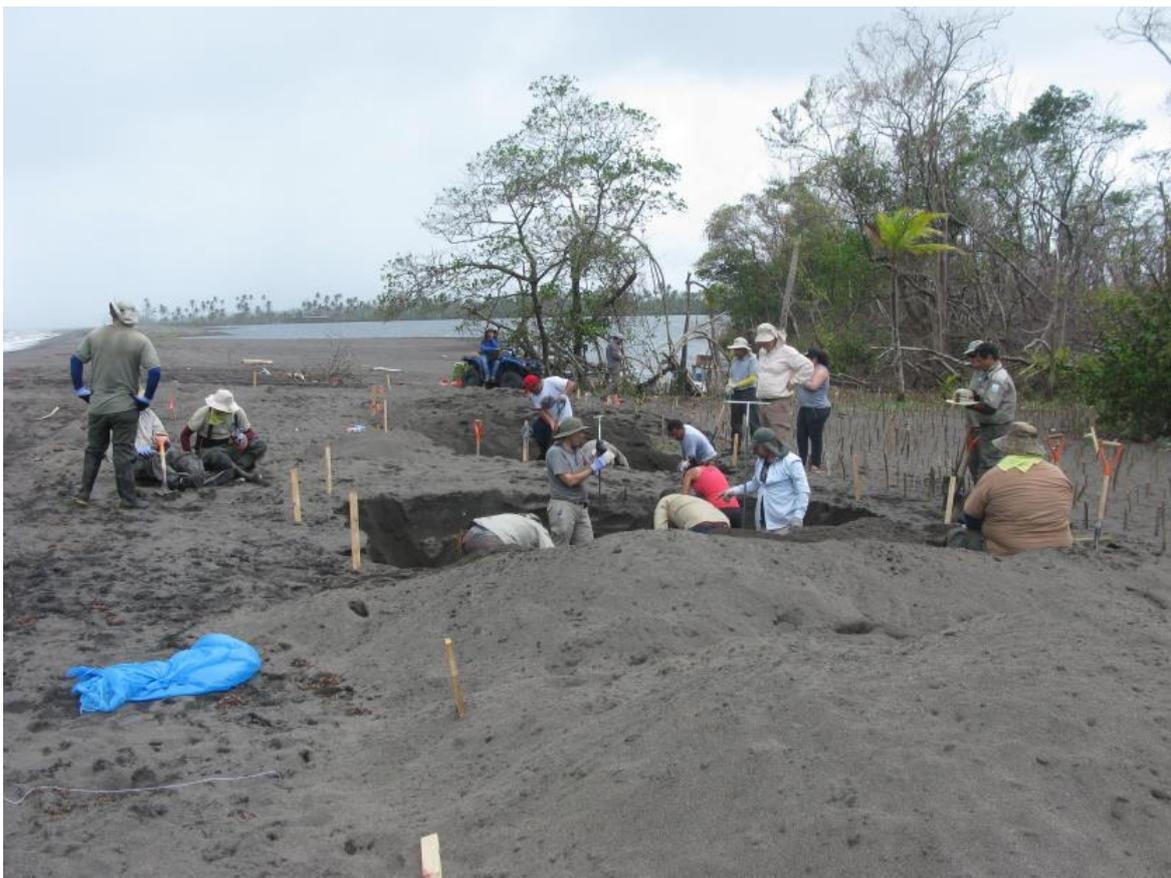
Figure 62 : Vue d'une partie de la zone inspectée au moyen du géoradar, du détecteur de métaux et de barres de fer, dans le périmètre d'un point établi sur la base des coordonnées mesurées en 2003 par le Nicaragua s'agissant de la borne découverte sous les eaux de la lagune. Les piquets fichés dans le sable, à environ 0,4 mètre d'intervalle, marquent les points sondés au moyen de barres de fer de deux mètres de long. Le sol a été creusé aux endroits où le géoradar et le détecteur de métaux avaient révélé des anomalies, de même que dans la partie supérieure de la plage, afin de réduire l'élévation du terrain aux points d'introduction des sondes et, ainsi, de pouvoir sonder plus en profondeur.

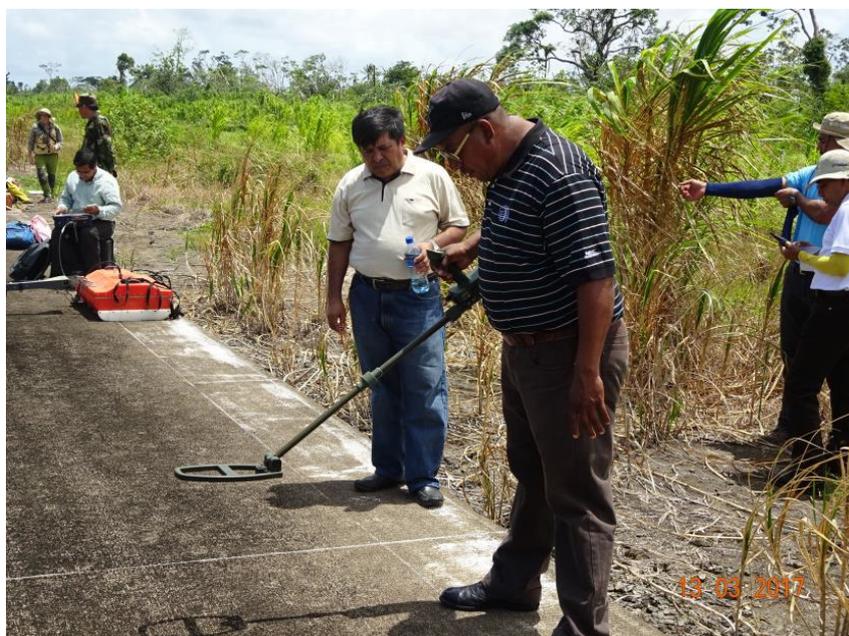
Figure 63 : Inspection, au moyen du détecteur de métaux fourni par le Nicaragua, de la portion de 180 mètres de la piste d'atterrissage de l'aéroport de San Juan del Norte ayant fait l'objet de notre inspection. Photographie prise lors de la seconde visite sur les lieux, le 13 mars 2017.

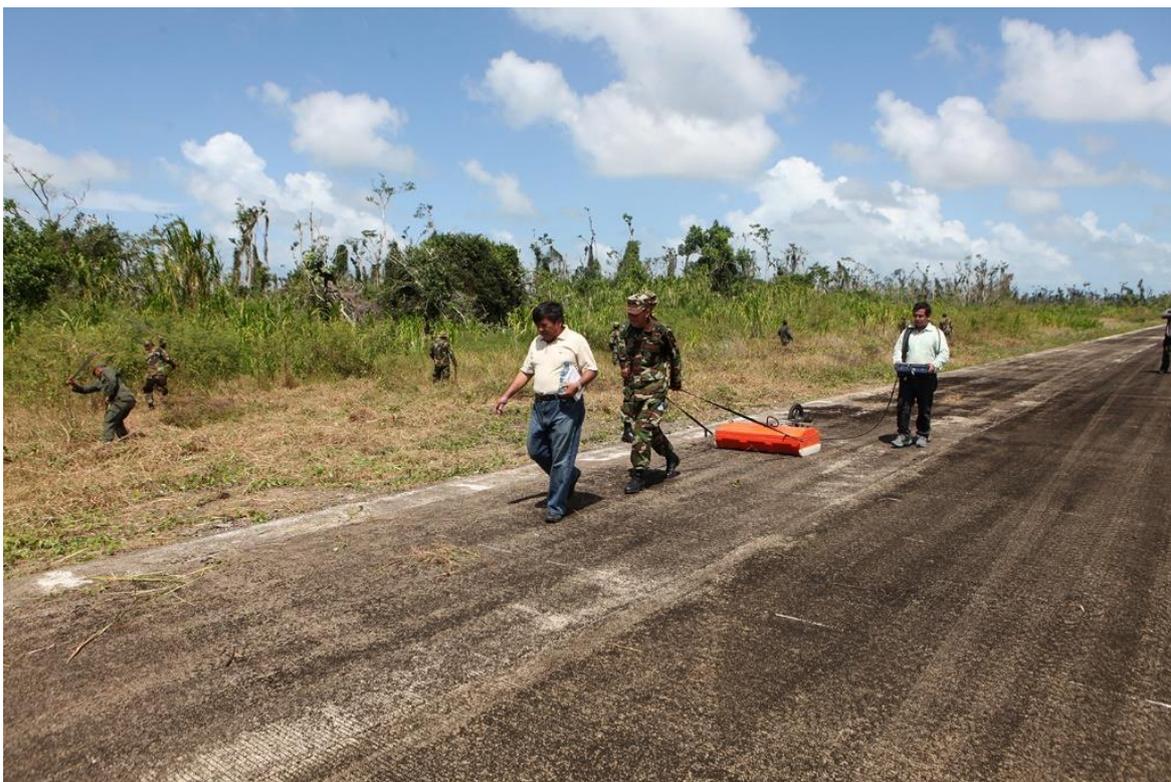
Figure 64 : Prospection, au moyen d'un géoradar (radar à pénétration de sol, ou RPS) de la délégation nicaraguayenne équipé d'une antenne blindée de 200 MHz, à la recherche de la borne de Plaza Victoria sous la piste d'atterrissage de l'aéroport de San Juan del Norte. La photographie montre également le défrichage en cours sur le flanc nord de la piste avant le passage du géoradar et du détecteur de métaux. Photographie prise lors de la seconde visite sur les lieux, le 13 mars 2017.

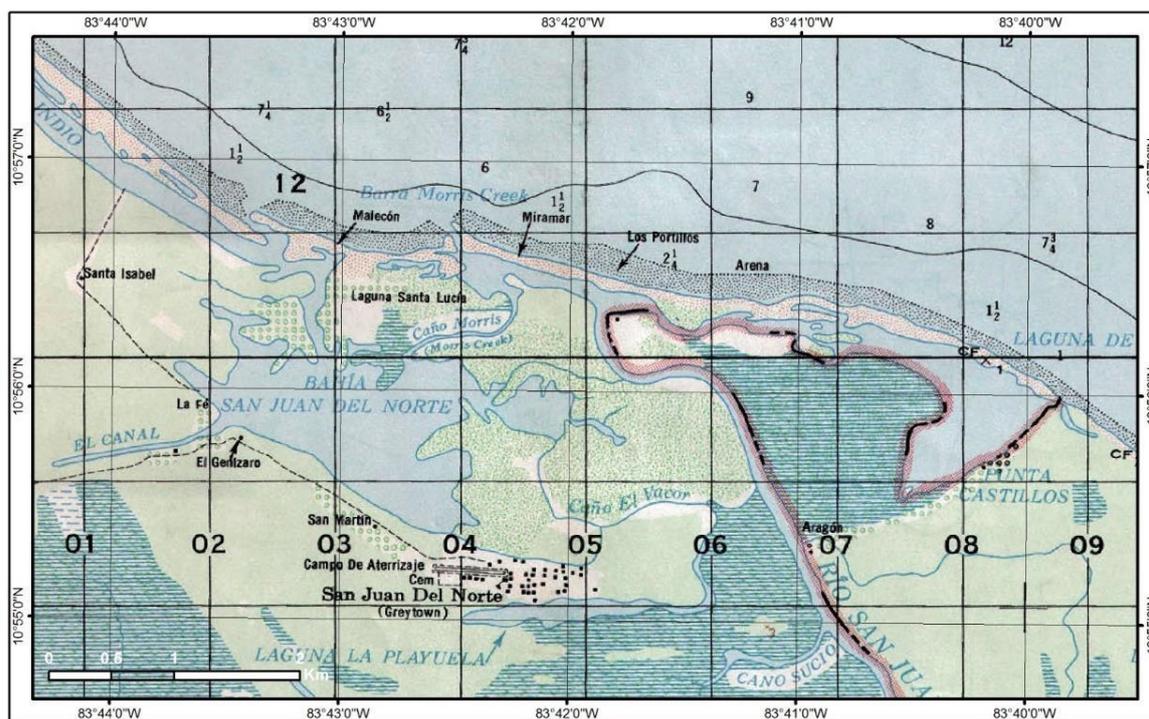
Figure 67 : Carte géoréférencée de San Juan del Norte établie en 1966 par l'armée américaine, utilisée comme carte de référence aux fins du géoréférencement de la carte du port de Greytown de 1899.

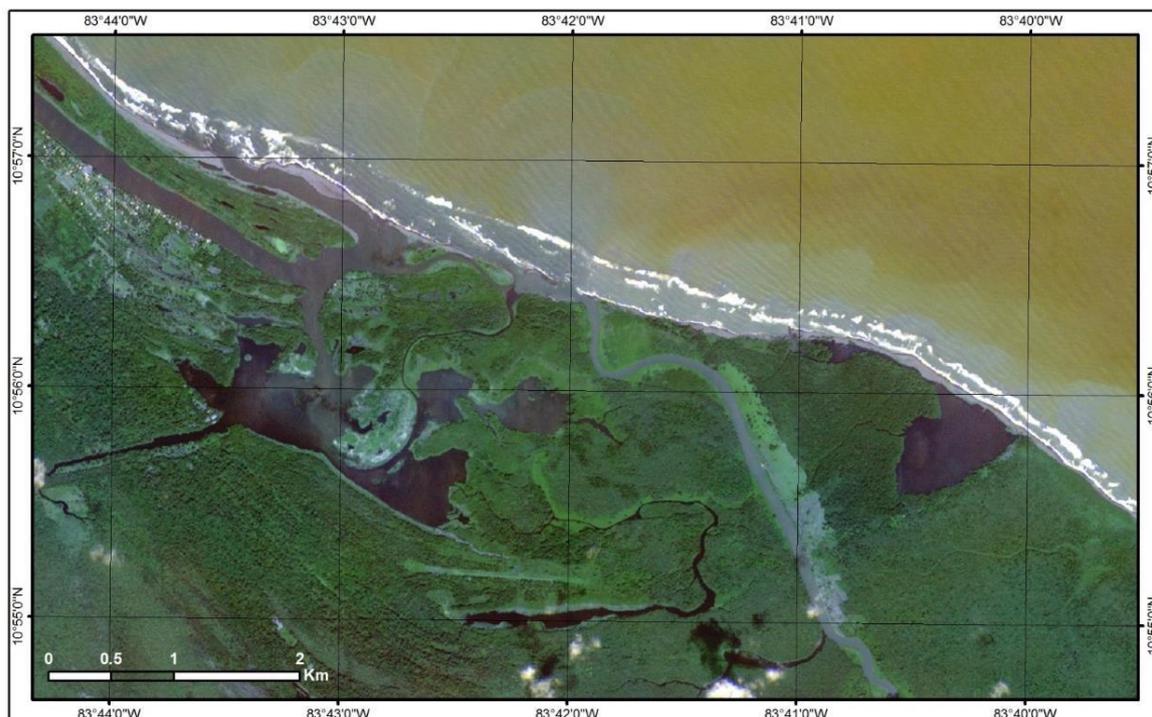
Figure 68 : Image satellite géoréférencée du 18 décembre 2009 acquise par capteur RapidEye, utilisée comme carte de référence aux fins du géoréférencement de la carte du port de Greytown de 1899.

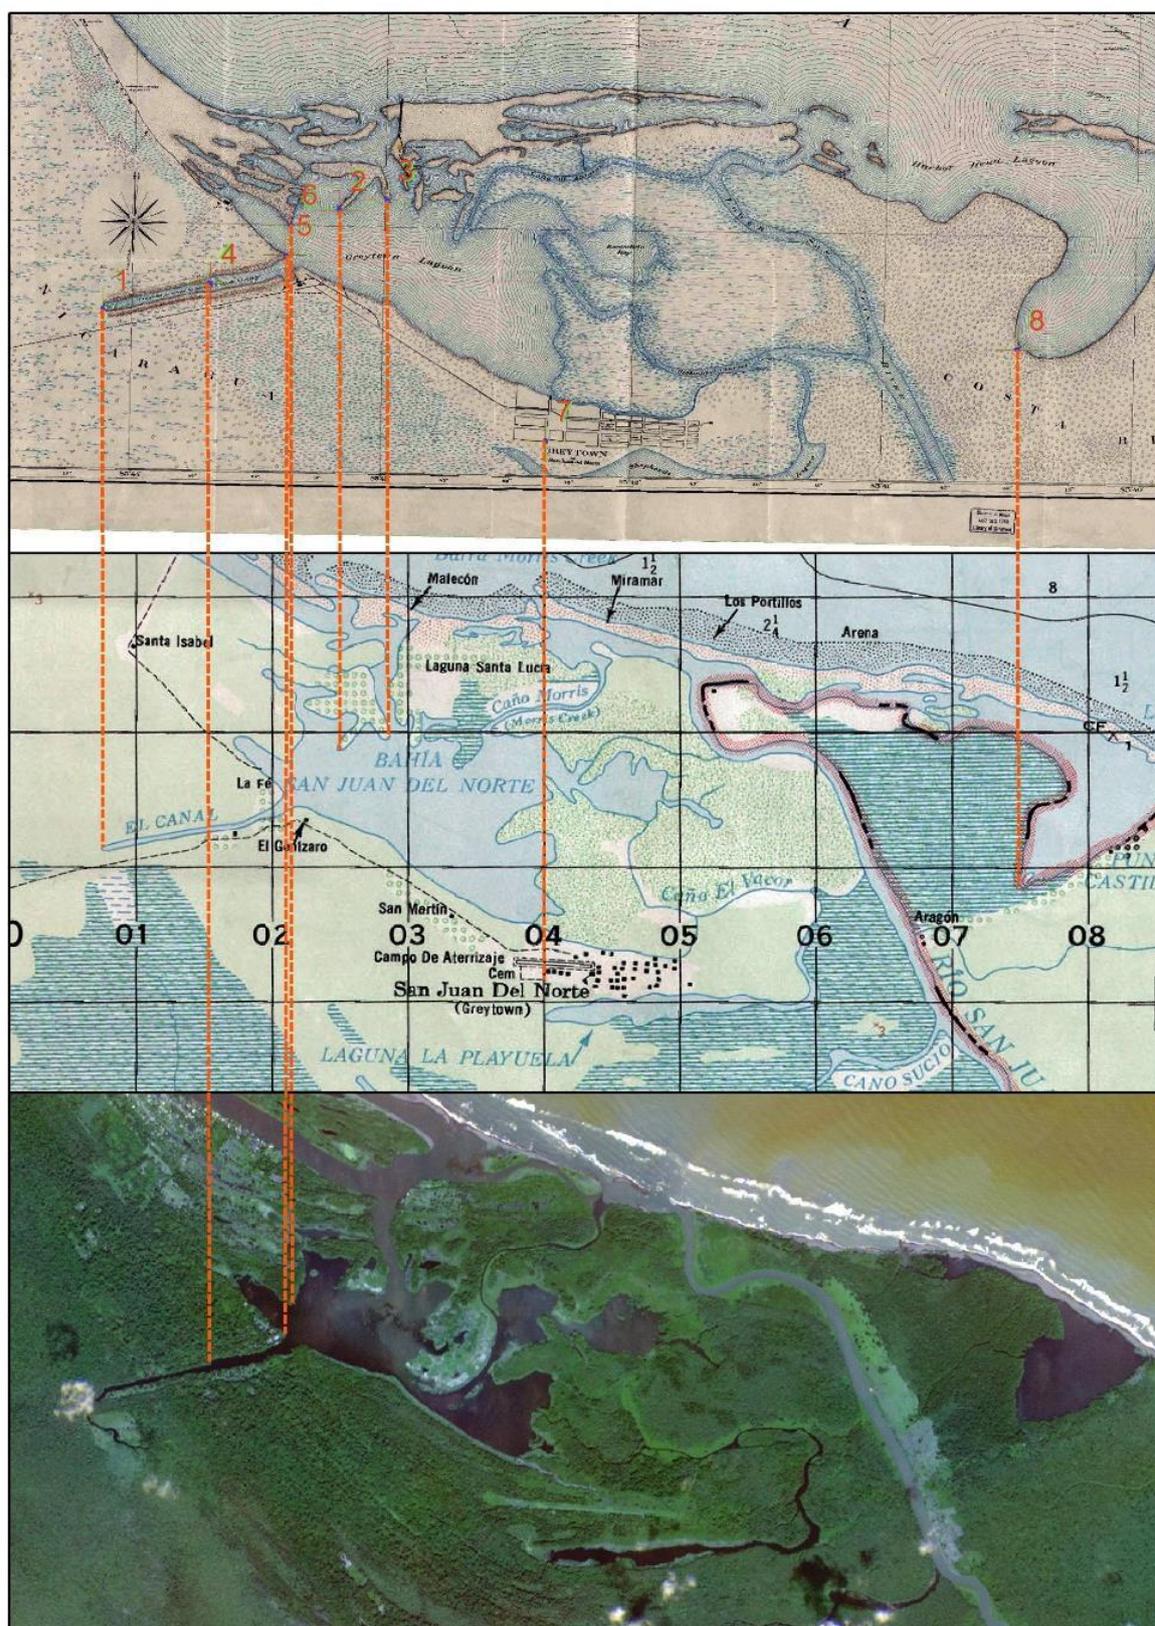
Figure 69 : Points d'appui au sol utilisés aux fins du géoréférencement de la carte du port de Greytown de 1899 (en haut) effectué à partir de la carte de San Juan del Norte de 1966 (au centre) et d'une image satellite de 2009 (en bas).

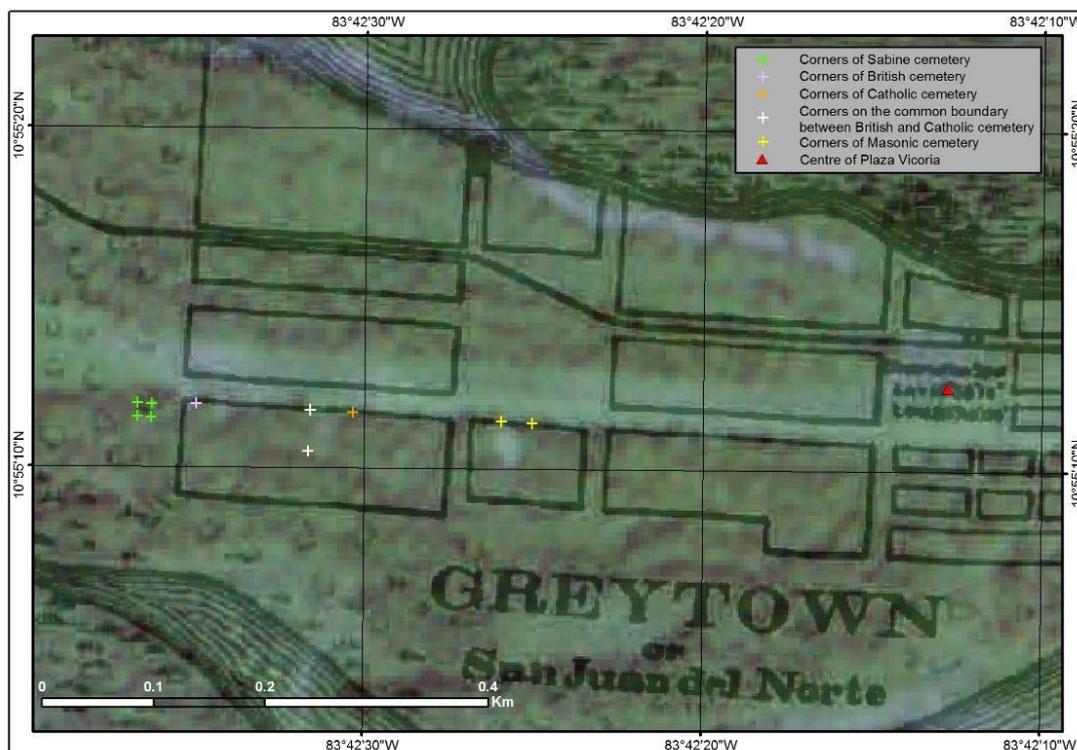
Figure 73 : Superposition du calque de la carte du port de Greytown de 1899 et de l'image satellite de 2009, faisant apparaître l'alignement des coins des cimetières ayant fait l'objet de relevés GPS par les Parties sur la lisière de la végétation haute, au sud de la piste d'atterrissage (agrandissement de la figure précédente).
