**AFFAIRE RELATIVE À CERTAINES ACTIVITÉS MENÉES PAR LE NICARAGUA
DANS LA RÉGION FRONTALIÈRE**

(COSTA RICA c. NICARAGUA)

CONTRE-MÉMOIRE DÉPOSÉ PAR LE NICARAGUA

VOLUME IV

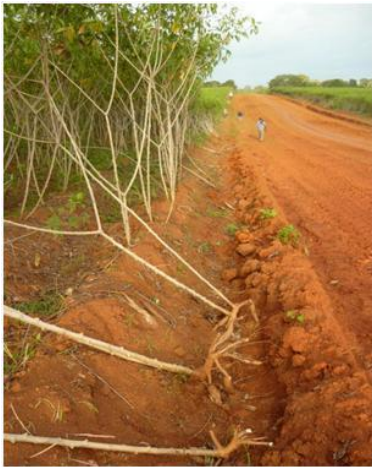
- destruction de clôtures dans certaines propriétés de résidents ;
- dégâts causés aux cultures (figure 11) ;
- présence de machines et d'équipements lourds à proximité des habitations, exposant les résidents à des risques d'accident (figure 12) ;
- réduction de la superficie des propriétés, en raison de la délimitation imprécise de la frontière due à un manque de densité des jalons ;
- l'absence de plan pour une route de cette envergure amplifie les impacts environnementaux qui découleraient de n'importe quel projet routier. Ceci se vérifie tout particulièrement pour les routes construites dans une zone écosensible ou écologiquement fragile, car aucune mesure environnementale n'a été envisagée pour réduire au minimum les effets préjudiciables à l'environnement, que ce soit lors de la planification, de la construction, de l'exploitation ou de l'entretien de la route.

Figure 11 : dommages causés aux cultures

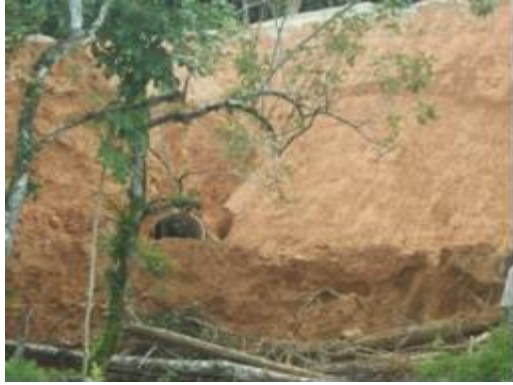
Figure 13 : ponceau d'un diamètre inférieur aux recommandations
Source : mission technique

Le diamètre du ponceau et ses matériaux font ressortir que celui-ci n'est pas en mesure de supporter le poids du talus. Par conséquent, sa section présente une forme ovale plutôt que circulaire, qui indique que la portance **n'est pas** suffisante. Cette configuration entraînera une obstruction du drainage, avec un risque de glissement des matériaux dans le fleuve situé juste en face (figure 13).

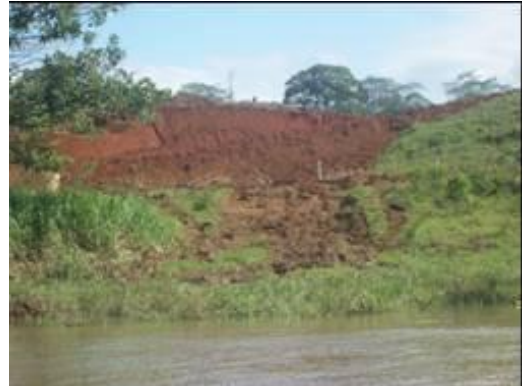
Figure 14 : section transversale d'un talus présentant une pente inadéquate
Source : mission technique

Le talus de déblai pour les sols argileux devrait être de 1/2 ou 1/2,5. Un coup d'œil sur la section transversale de la figure 14 (à gauche) révèle une pente de 1/1 (90 degrés). Il existe un risque très important de glissement de terre dans le fleuve San Juan, dans cette zone touchée par d'importantes précipitations.

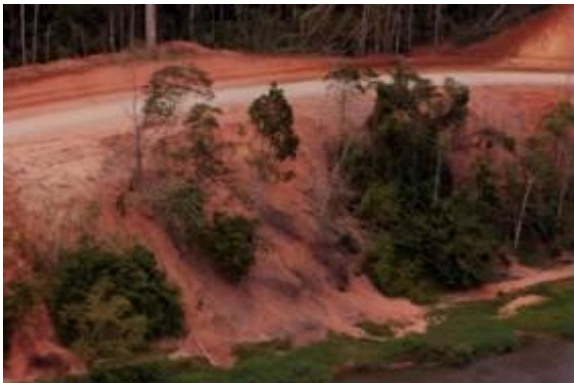
Figure 23 : glissement de pente et érosion du sol sur la berge du fleuve

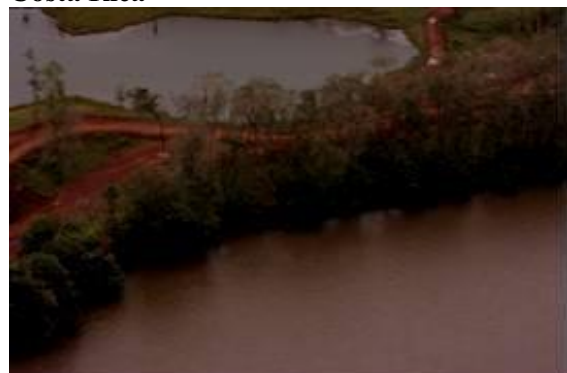
Figure 28 : effet barrière sur la lagune naturelle et le système fluvial

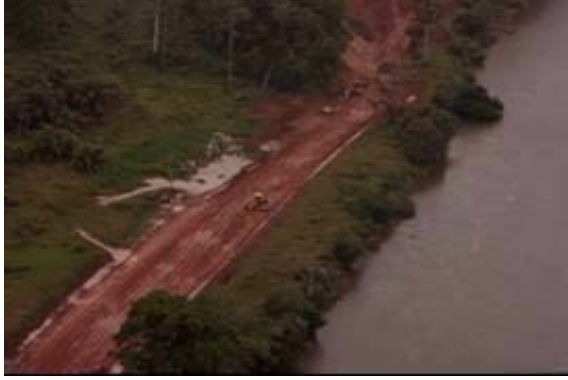
Figure 29 : accroissement des sédiments dû à l'effet barrière sur de petits cours d'eau

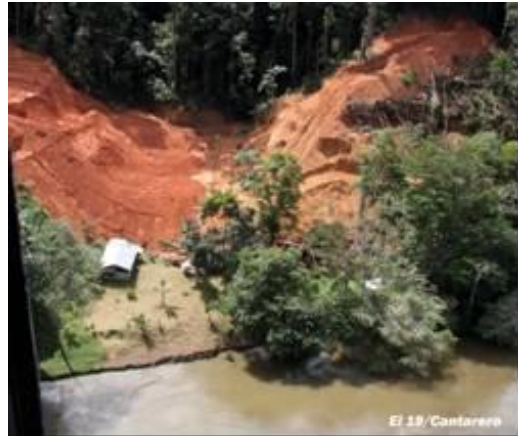
Figure 32 : point critique dû au risque de diminution du débit du fleuve San Juan

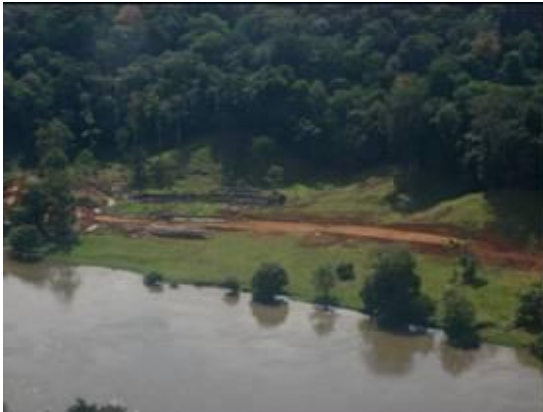
Figure 33 : point critique dû au risque d'inondation de la route le long du fleuve San Juan

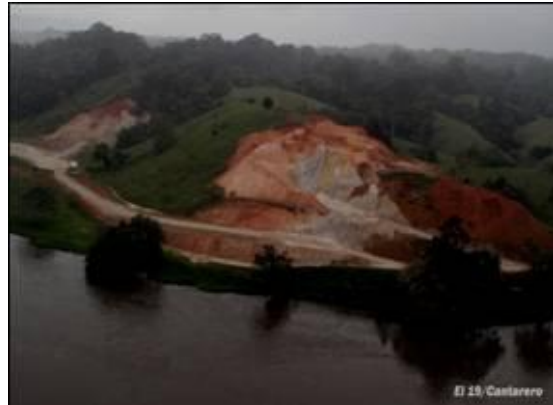
Figure 34 : point critique dû à de graves dommages géomorphologiques dans une zone géologiquement instable

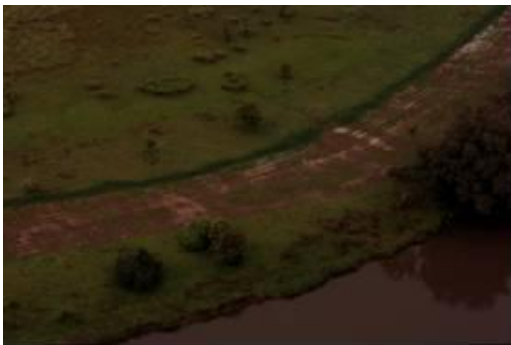
Figure 35 : point critique dû au risque d'inondation de la route le long du fleuve San Juan

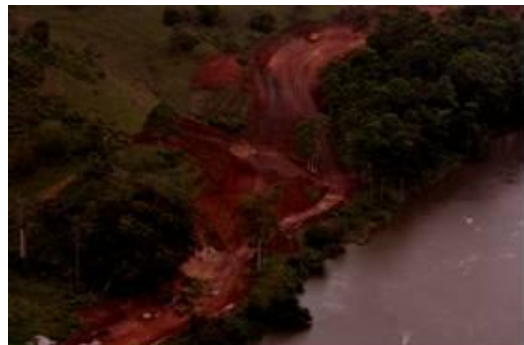
Figure 36 : point critique dû à l'instabilité géologique

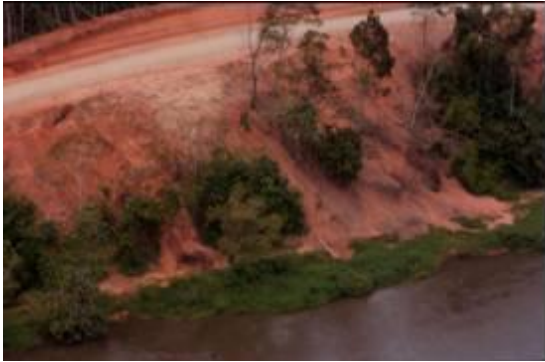
Figure 37 : point critique dû à l'instabilité de la pente et au processus d'érosion en cours

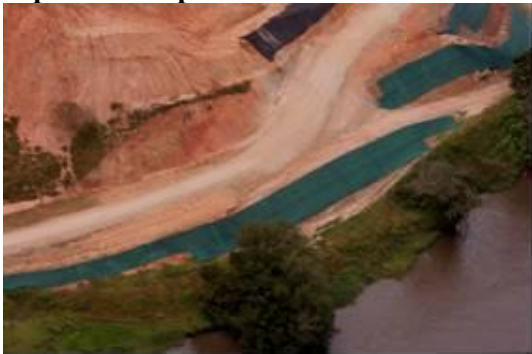
Figure 39 : point critique dû à l'instabilité de la pente et au processus d'érosion en cours

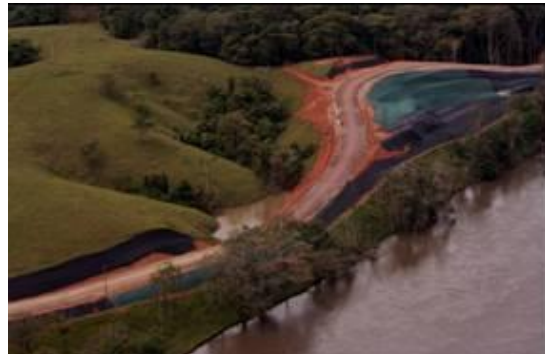
Figure 40 : point critique dû à l'instabilité de la pente

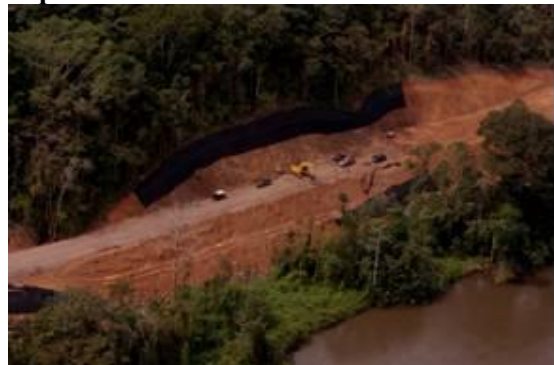
Figure 42 : point critique dû à l'instabilité de la pente

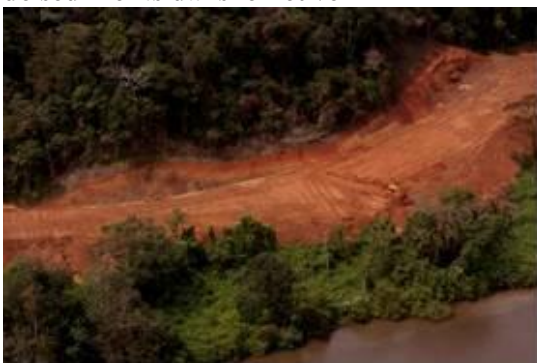
Figure 43 : point critique dû à l'instabilité de la pente

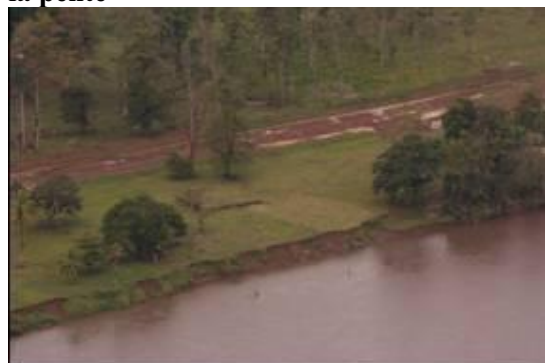
Figure 44 : point critique dû à l'érosion du bord du chenal, sur la rive droite du fleuve, accélérée par la construction de la route

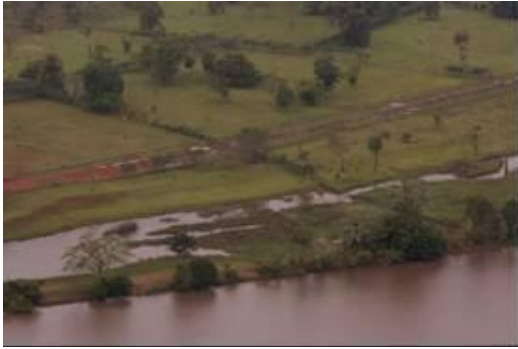
Figure 45 : point critique dû au risque d'inondation le long du fleuve San Juan

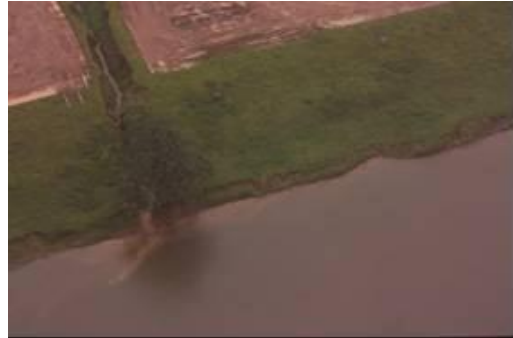
Figure 46 : point critique dû à la sédimentation du système de drainage de la route

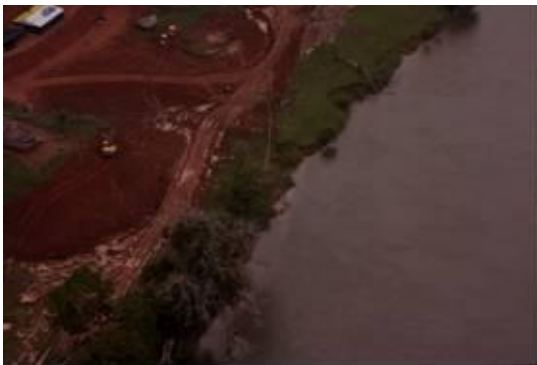
Figure 47 : point critique dû à l'envasement du fleuve et à l'inondation de la route

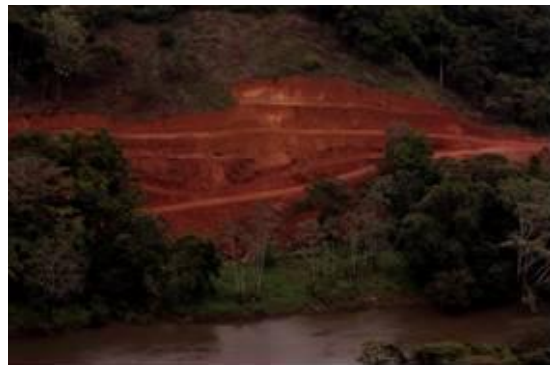
Figure 48 : point critique dû à l'instabilité de la pente

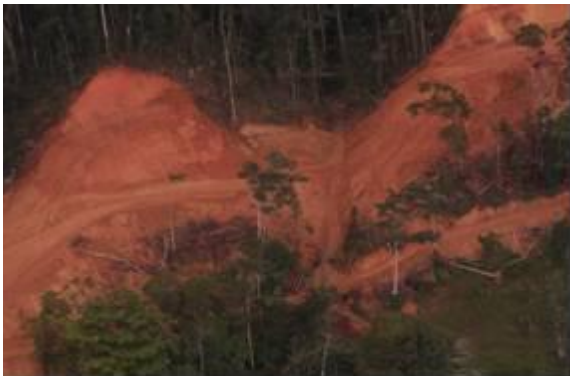
Figure 49 : point critique dû à l'instabilité de la pente

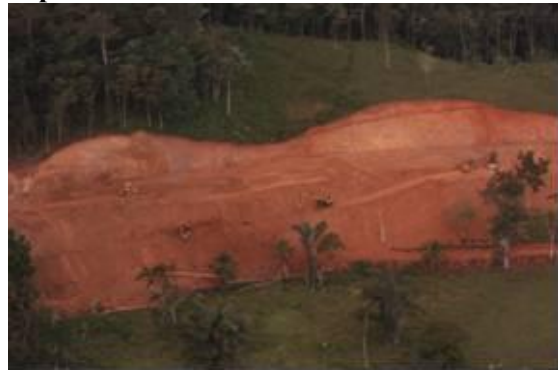
Figure 50 : point critique dû à l'instabilité de la pente

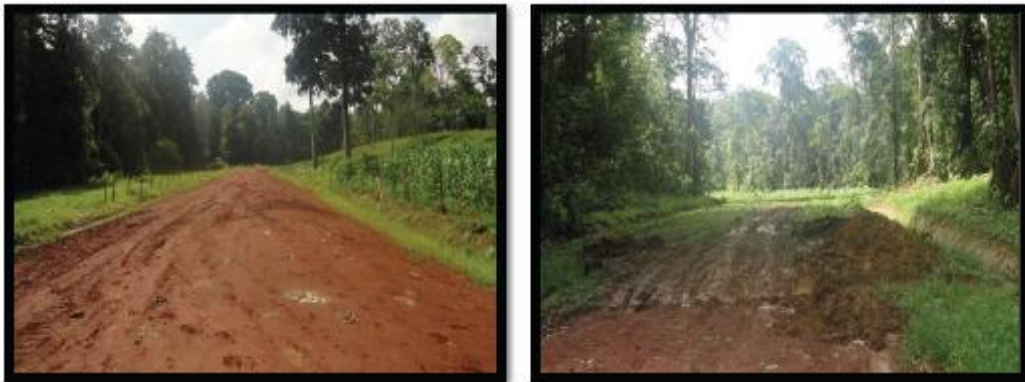
F11. Chemins en terre compactée.

F12. Les routes en terre où l'eau s'est accumulée sont impraticables. Leur impact sur la forêt est visible.

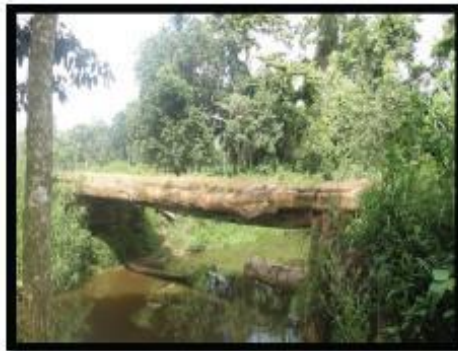
F13. Différents ponts construits sur des piliers de bois peuvent être observés.

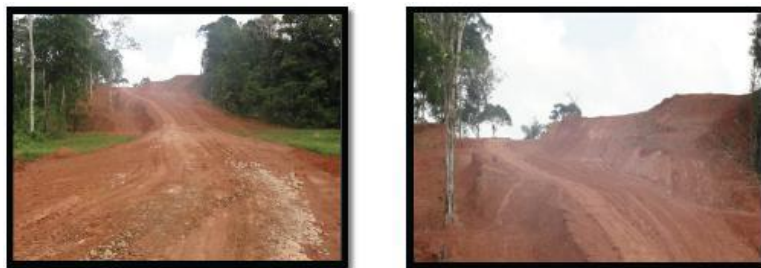
F14. Route en terre battue sans système de drainage : en l'absence de plans, les remblais et déblais ont été réalisés de manière totalement désorganisée.

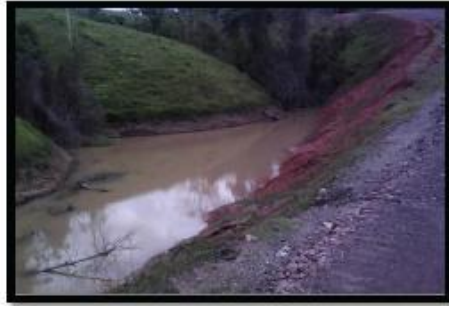
F34. Eaux stagnantes sans système de drainage d'aucune sorte.
