**COUR INTERNATIONALE DE JUSTICE**

**AFFAIRE RELATIVE À LA CONSTRUCTION D'UNE ROUTE AU COSTA RICA  
LE LONG DU FLEUVE SAN JUAN**

**CONTRE-MÉMOIRE DÉPOSÉ PAR LE COSTA RICA**

**VOLUME II**

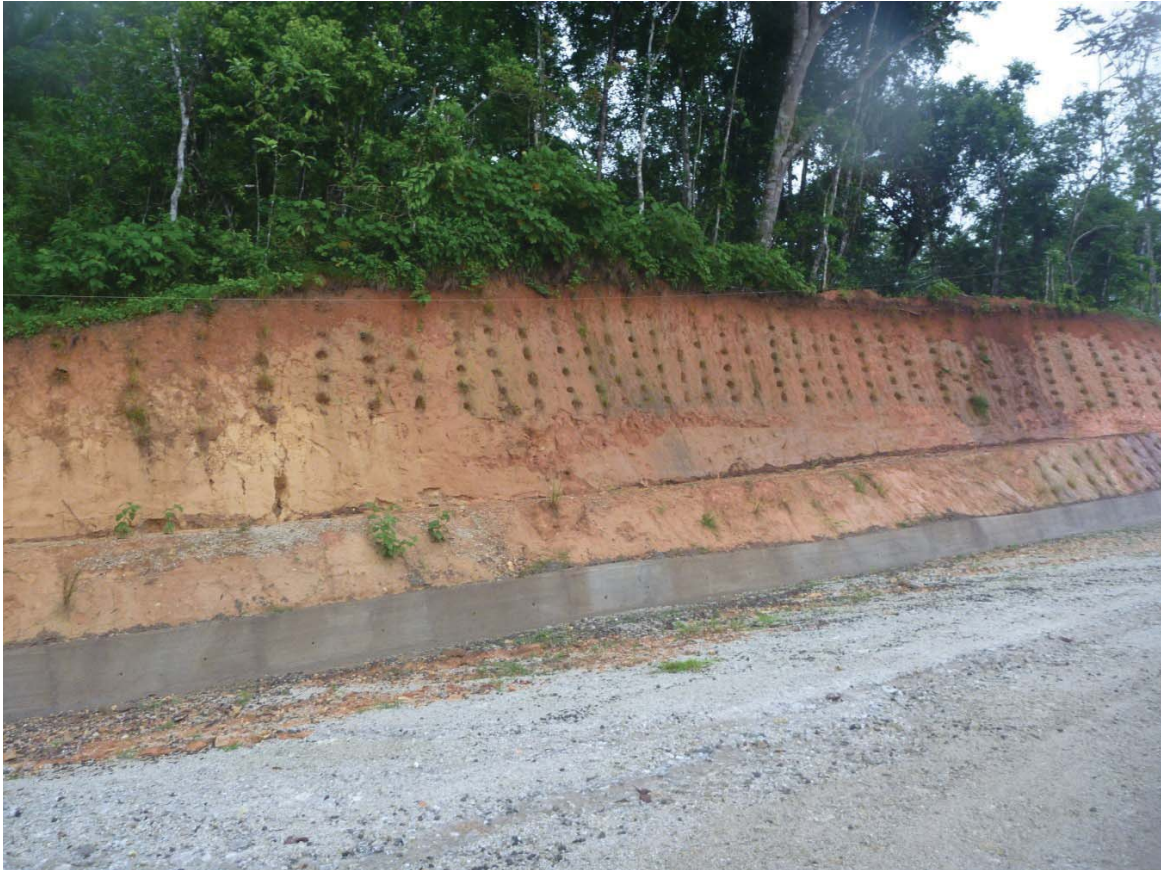
Les sédiments atteignent le piège n° 2 par l'intermédiaire d'une tranchée en béton de près de 90 m de long. Trois types distincts de terre se sont écoulés et déposés dans cette tranchée ; le premier était constitué de la surface d'un tronçon de route de 332 m<sup>2</sup> formée de la moitié de la largeur de la route le long de 83 m de caniveau. La seconde surface était constituée de deux talus dénudés, séparés sur 44,3 m par une terrasse formant la troisième surface. La tranche de cette terrasse est présentée sur la figure 11, alors que la ligne qui divise le talus est environ 1,5 m au-dessus de l'arête du caniveau en béton. La figure 12 présente séparément chaque zone et ses dimensions (en mètres).

**Figure 11.** Portion de la zone s'écoulant dans le piège à sédiments n° 2.

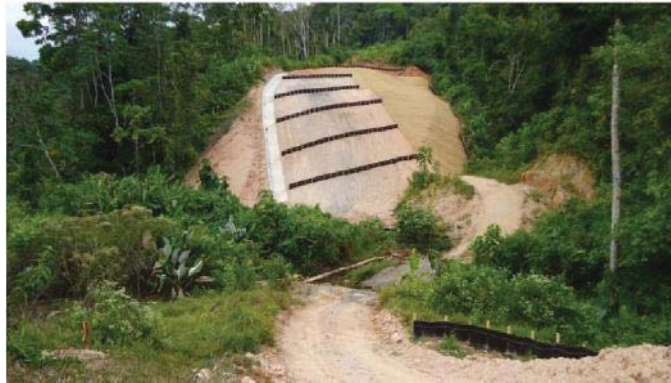
**Photo 1.** Création de talus, pose de la fibre de coco, construction de fossés et pose d'une clôture anti-érosion

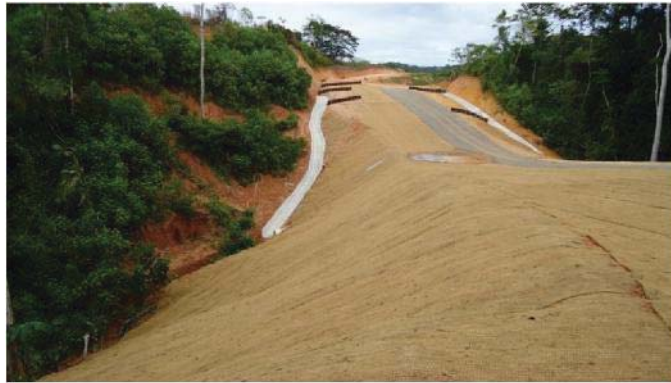
**Photo 2.** Création de talus, pose de la fibre de coco, construction de fossés et pose d'une clôture anti-érosion

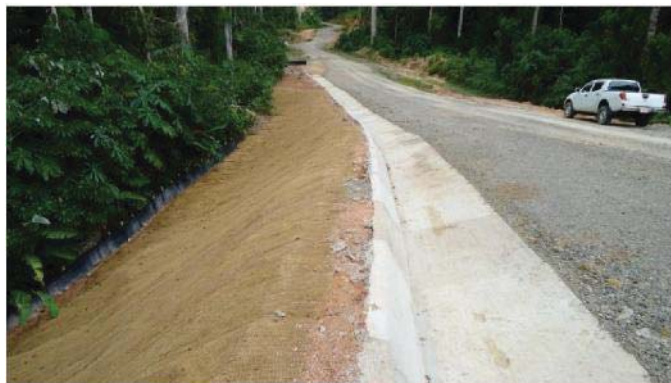
**Photo 3.** Création de talus, pose de la fibre de coco et construction de fossés de crête

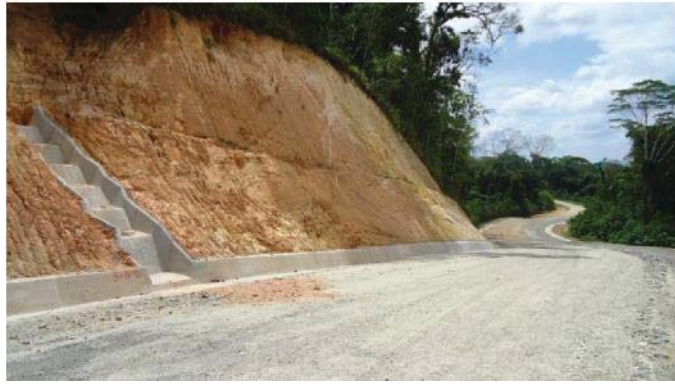
**Photo 4.** Construction de dissipateurs

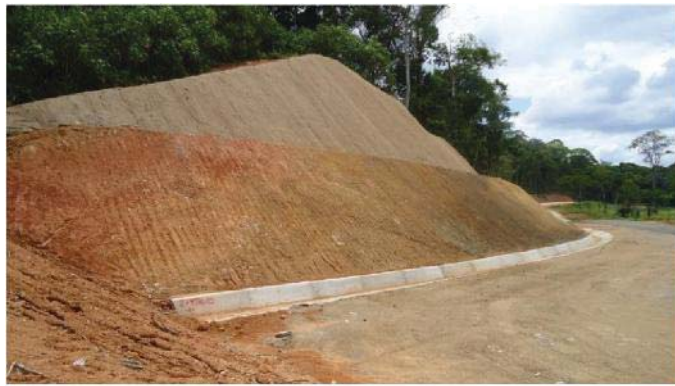
**Photo 5.** Création de talus, construction de fossés et de fossés de crête

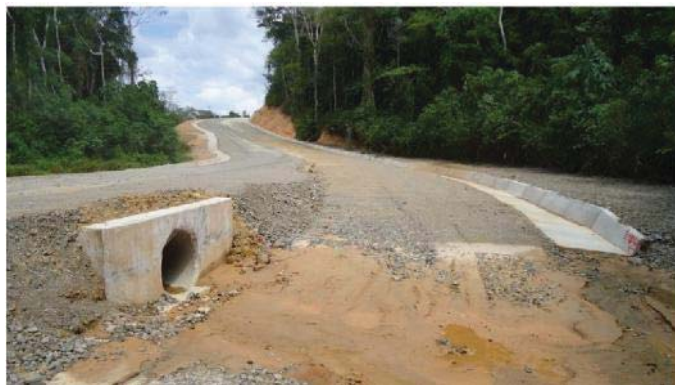
**Photo 6.** Pose de tuyaux, construction de parois, construction de fossés

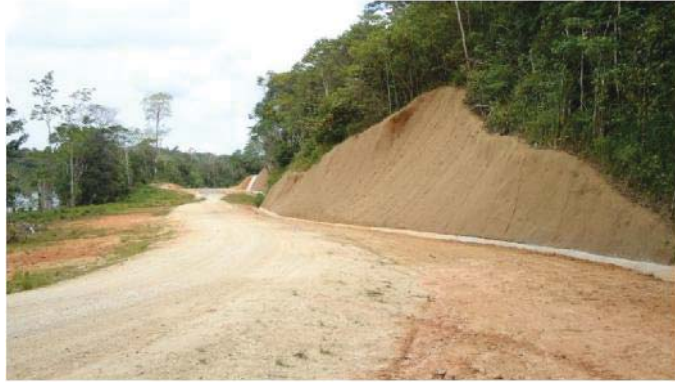
**Photo 7.** Pose de la fibre de coco, construction de fossés

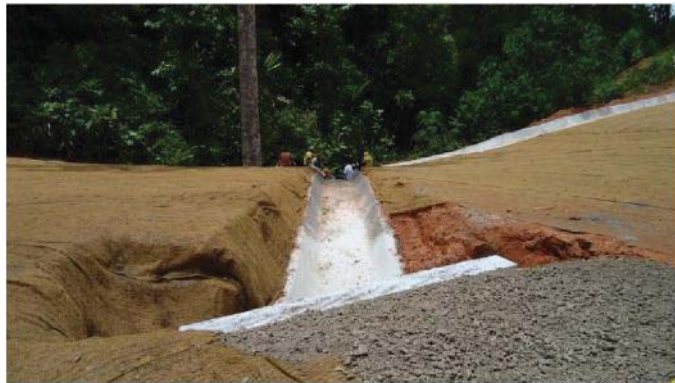
**Photo 8.** Construction de chenaux revêtus, pose de la fibre de coco et construction de fossés

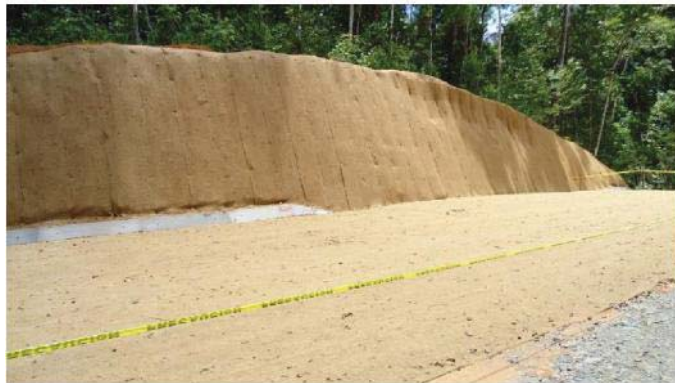
**Photo 9.** Pose de la fibre de coco, construction de fossés

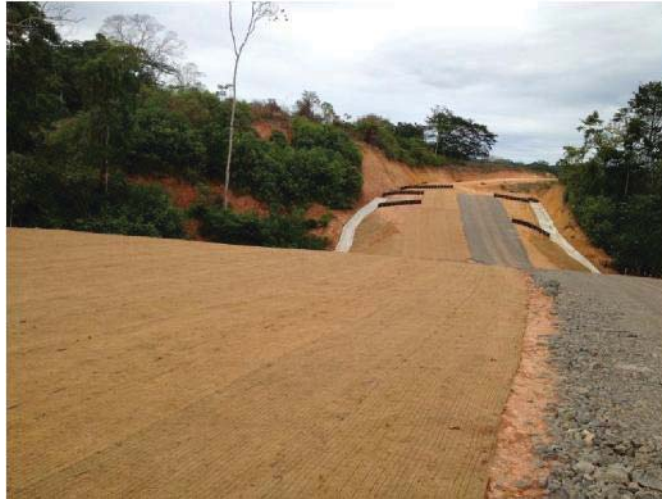
**Photo 10.** Création de talus, pose de la fibre de coco, construction de fossés, pose de ballast et pose d'une clôture anti-érosion

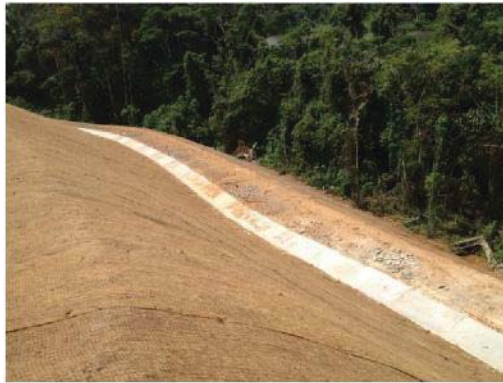
**Photo 11.** Création de talus, pose de la fibre de coco, construction de fossés et pose d'une clôture anti-érosion

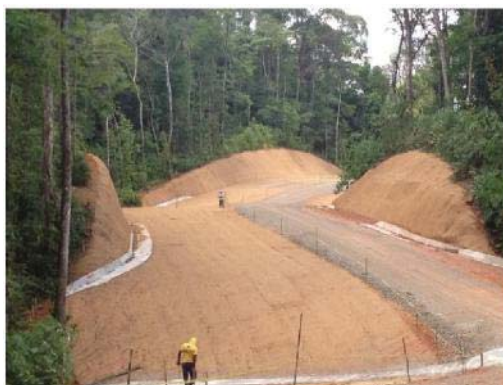
**Photo 12.** Pose de la fibre de coco, construction de fossés et pose d'une clôture anti-érosion

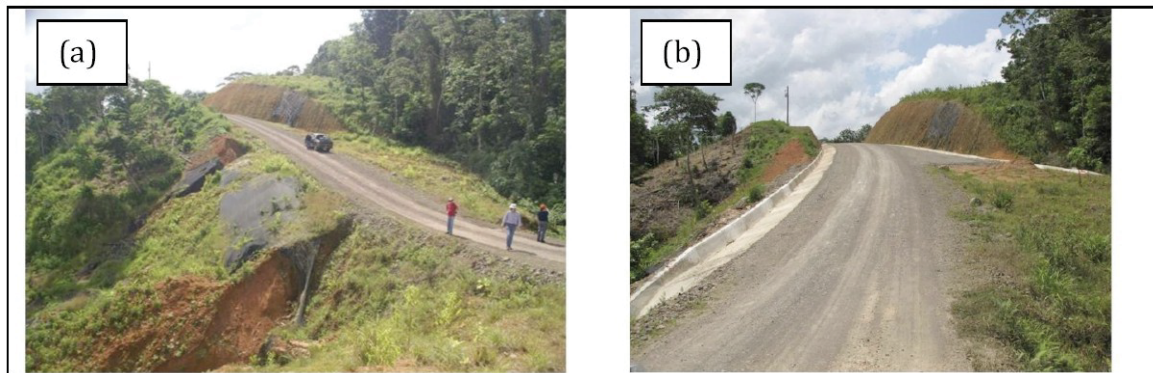
**Figure 15.** Route à proximité de Tiricias *a)* le 15 février lorsque la défaillance de la protection en géotextile de la pente avait permis à un ruissellement extérieur provenant de la route de créer deux ravins et à un ruissellement extérieur d'entailler une pente érodée *b)* le 7 mai 2013 après la construction d'une tranchée bétonnée extérieure et de fossés.
