**AFFAIRE RELATIVE À LA CONSTRUCTION D'UNE ROUTE AU COSTA RICA
LE LONG DU FLEUVE SAN JUAN**

(NICARAGUA c. COSTA RICA)

RÉPLIQUE DE LA RÉPUBLIQUE DU NICARAGUA

ANNEXE 1

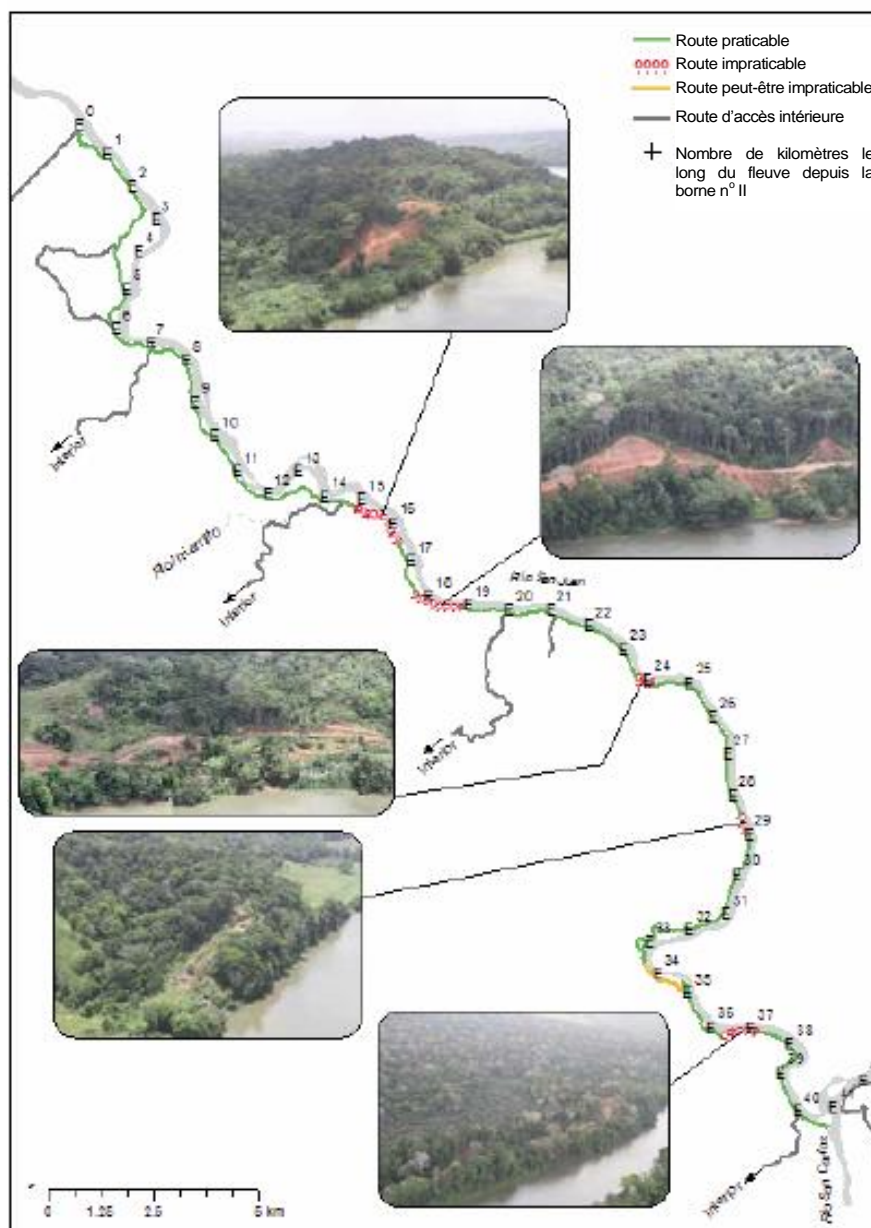
On compte au moins cinq interruptions importantes de la route 1856 entre la borne n° II et Boca San Carlos (figure 1), là où la chaussée n'est plus praticable en raison d'effondrements ou de l'abandon des tentatives de construction sur des portions adjacentes. De plus, un tronçon situé approximativement entre les Rkm 34 et 35² est probablement impraticable, mais seule une inspection sur place permettrait d'énoncer cette conclusion avec certitude.

Figure 1 : Carte indiquant les portions praticables et impraticables de la route 1856 le long du San Juan entre la borne n° II et Boca San Carlos

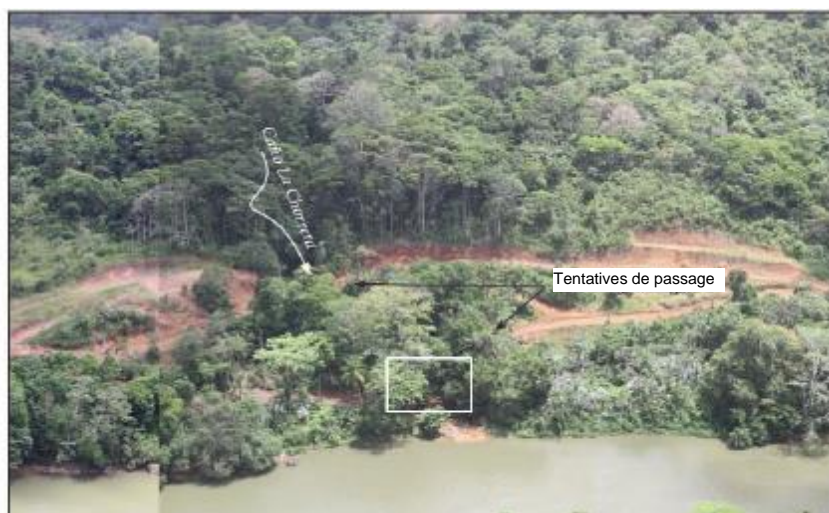
hancrure latérale, un plan d'eau situé sous la canopée des arbres qui formait antérieurement un habitat à l'extérieur du chenal pour les poissons et sert aujourd'hui de passage à un cours d'eau charriant de la boue (figure 5).

Le cadre blanc indique l'emplacement de l'échancrure latérale du San Juan qui formait auparavant un plan d'eau recouvert par la canopée (tel qu'il apparaît sur la figure 5a, mais qui est désormais remblayé depuis la dernière tentative visant à faire traverser le *caño* à la route 1856 (figure 5b).

Figure 5 : Vues du caño La Chorrera depuis le fleuve San Juan à 23,9 km en aval de la borne n° II. Date des photographies : a) 20 octobre 2012 et b) 31 mars 2014.

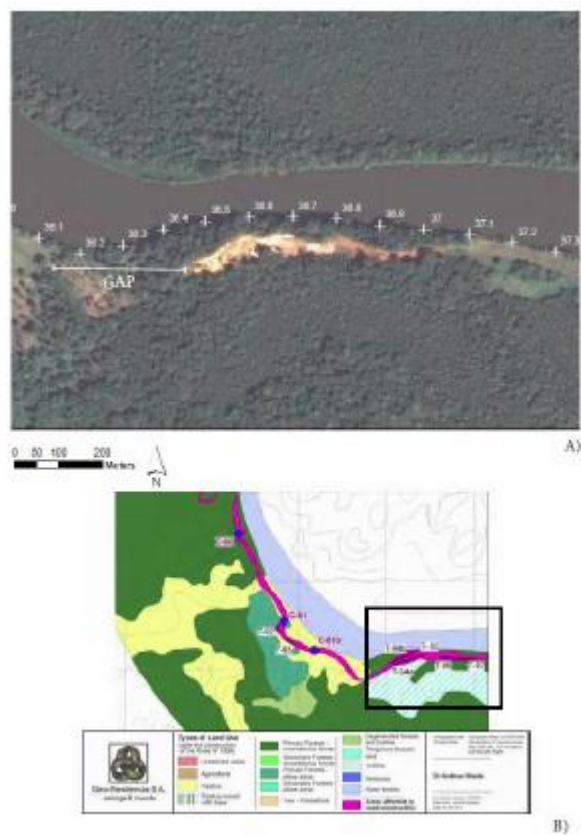
La route est également interrompue à environ 1 km en aval de El Jardin, un endroit situé entre les Rkm 36,2 et 37,1 où les tentatives de construction ont été abandonnées avant que de gros projets de terrassement ne soient lancés (figure 7). La végétation a de toute évidence été partiellement dégagée, sans opérations de terrassement majeures. La tentative de construction de la route a probablement été abandonnée en raison des résultats désastreux obtenus lors d'autres tentatives lancées entre les Rkm 37,1 et 36,4, lesquelles se sont soldées par de nombreux glissements de terrain et une instabilité sur toute la portion de la route concernée (figure 8). La carte de Mende et Astorga reproduite à l'annexe 6 (p. 387 du volume II du contre-mémoire) montre plusieurs lignes rouges parallèles et des zones larges de même couleur dans cette zone ayant été le théâtre de nombreux glissements de terrain (figure 7). Les lignes rouges parallèles indiquent vraisemblablement autant de tentatives avortées de construction de la route sur cette pente. Curieusement, elles montrent également une ligne rouge fine dans la zone (rouge également) «affectée» entre les Rkm 36,2 et 36,4, ce qui semblerait indiquer que la route est continue dans cette portion, mais avec des impacts plus réduits. Pourtant, l'examen des images aériennes révèle clairement qu'aucun travail de terrassement n'a été tenté sur ce tronçon qui doit donc être reconnu comme une interruption.

Figure 7 : Interruption de la route 1856 entre les Rkm 36,2 et 37,1. A) Détail de l'image satellite à haute résolution de février 2014 montrant l'interruption. B) Détail de la carte dressant «l'inventaire des pentes» telle qu'elle a été établie par Mende et Astorga (2013), annexe 6, montrant la même zone

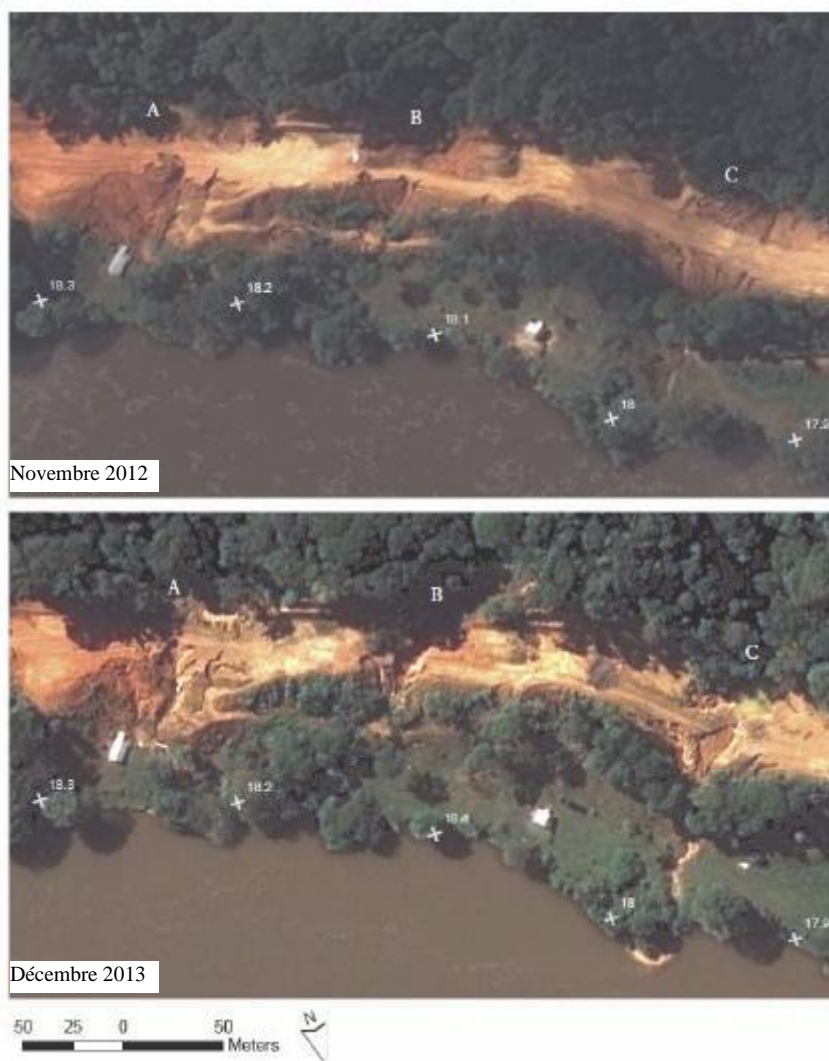
L'inventaire des points d'érosion marquée reproduit dans l'annexe A au présent rapport, ainsi que l'analyse de l'érosion constante présentée ci-dessous, fait état d'une érosion massive et persistante, de l'absence de tout effort sérieux de stabilisation des pentes et de contrôle de l'érosion et du dépôt incessant de sédiments dans le San Juan. Ces problèmes sont suffisamment graves pour être visibles depuis le ciel. Par exemple, les images satellite séquentielles montrent les progrès de l'érosion sur la route exposée dans la zone située approximativement entre les kilomètres 17,9 et 18,3 en aval de la borne n° II (au lieu-dit Las Crucitas) entre novembre 2012 et décembre 2013 (figure 9).

Figure 9 : Progression de l'érosion à Las Crucitas, au point situé entre les kilomètres 17,9 et 18,3 en aval de la borne n° II. A) Image satellite de novembre 2012 montrant que l'érosion a déjà commencé à attaquer les talus de remblai et les prismes des passages de cours d'eau. B) Image satellite de décembre 2013 montrant les progrès importants de l'érosion et l'aggravation du ravinement dans le prisme de passage de cours d'eau «A», ainsi que le balayage des passages «B» et «C».

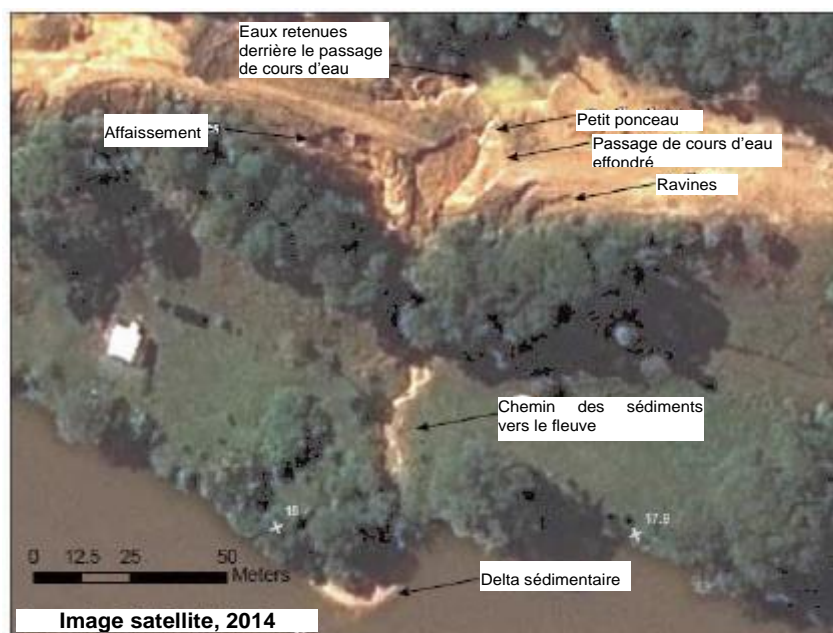
En décembre 2013, le passage s'était effondré, laissant derrière lui un vide d'environ 1722 m³ correspondant au volume de sédiments érodés ayant dévalé la pente vers le fleuve. Il s'agit là d'une masse considérable de sédiments, puisqu'elle équivaut à la charge d'environ 215 camions-bennes standards (c'est-à-dire pouvant transporter 8 m³ chacun). Le parcours emprunté par les sédiments provoqués par l'effondrement du passage est visible sur l'image satellite à haute résolution (figure 11), ainsi que le delta formé par les mêmes sédiments à l'endroit où ils ont été précipités dans le fleuve San Juan.

**Figure 11 : Point d'érosion marquée n° 9.4, à 18 km en aval de la borne n° II.
Image satellite à haute résolution prise en décembre 2013**

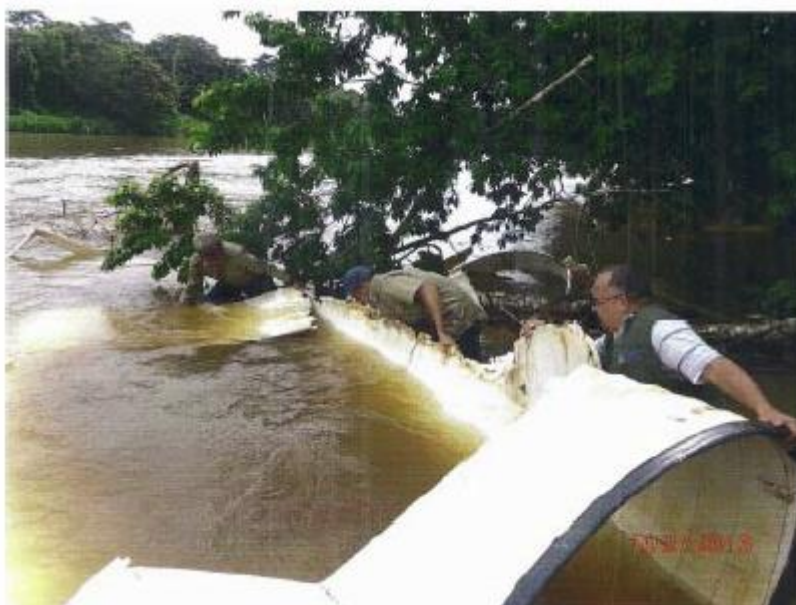
Le ponceau de la route a été précipité avec les sédiments dans le fleuve et une partie de ses débris retrouvée par des équipes nicaraguayennes (figure 12).

**Figure 12 : Equipe nicaraguayenne travaillant dans le delta s'avançant dans le San Juan pour retirer un tuyau en plastique arraché au passage du cours d'eau au point d'érosion marquée n° 9.4. Date de la photo : 27 octobre 2013.
Document communiqué par le Gouvernement nicaraguayen.**

Si les débris du ponceau constituent l'indication la plus visible de l'effondrement, la plus grande partie des 1722 m³ de sédiments a été précipitée dans le fleuve et une fraction de ce matériau a contribué à former un dépôt en forme de delta élargi. Cet effondrement n'est qu'un des éléments de l'érosion provoquée par le passage, laquelle atteint une ampleur beaucoup plus considérable et s'est traduite aussi par des nappes, des rigoles, des ravines et

des glissements de terrain. Hagans et Weaver (2014) estiment que le volume total du matériau libéré par la forte érosion touchant le point d'érosion marquée n° 9.4 est de 3384 m³ par an au total, si l'on ajoute à l'érosion provoquée par l'effondrement tel qu'il est décrit plus haut, 1145 m³ par an générés par des rigoles, des ravines et des glissements de terrain et 517 m³ par an générés par l'érosion de surface.

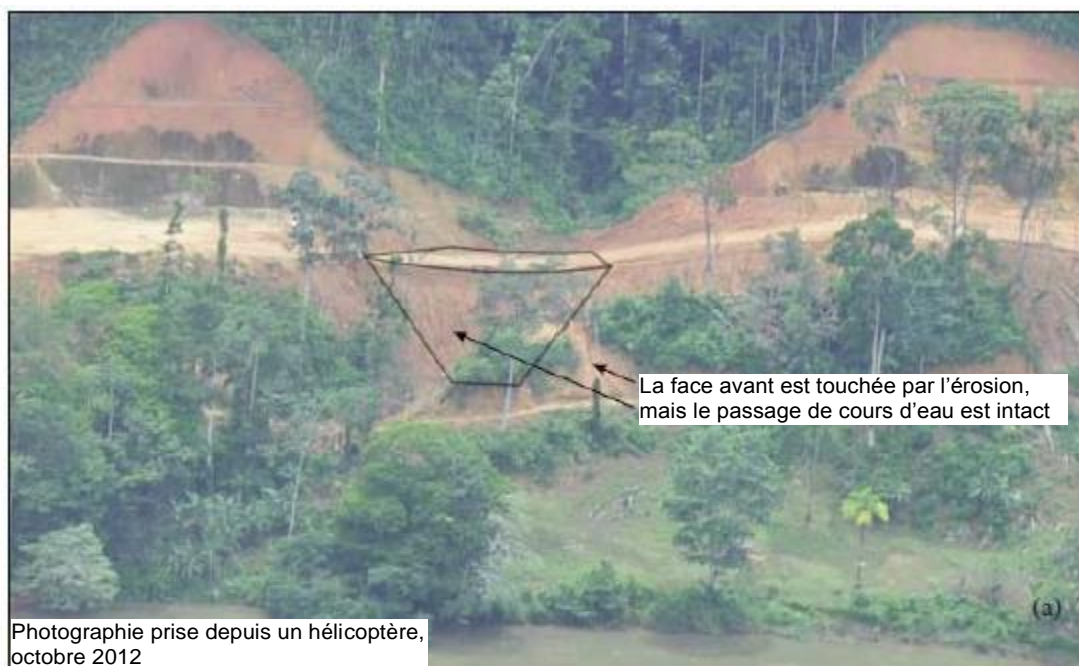
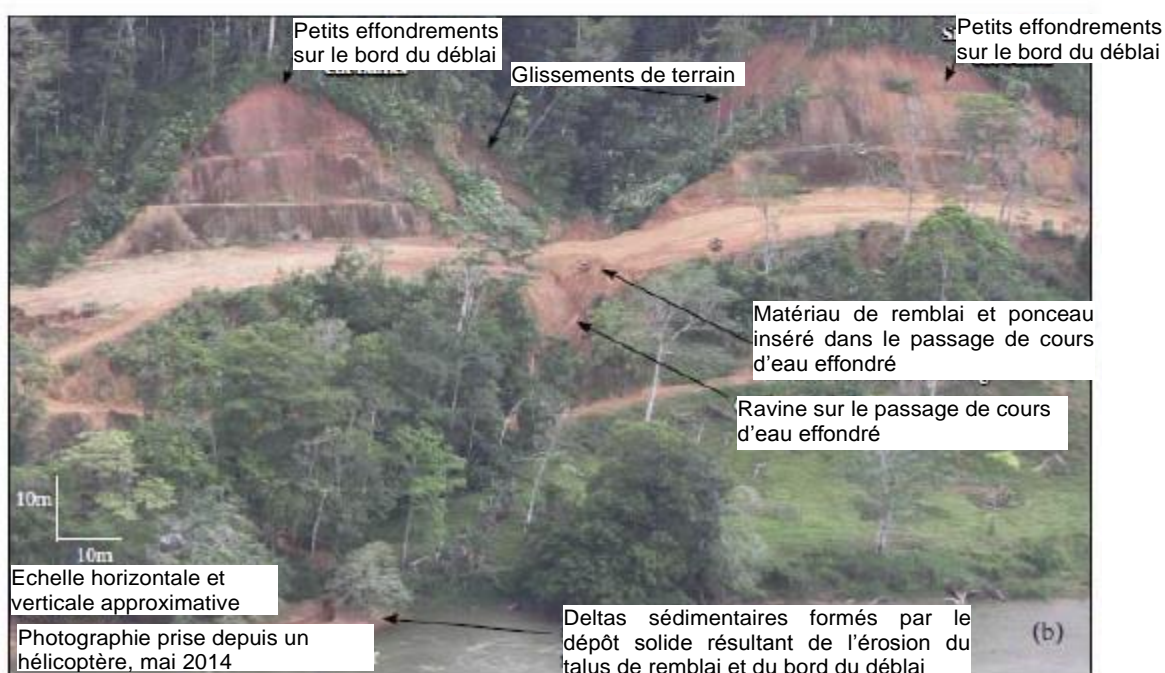
Le prisme de remblai de ce passage de cours d'eau, tel que je l'ai aperçu pour la première fois depuis un hélicoptère en octobre 2012, faisait au moins 18 m de haut et 45 m de large à son sommet, ce qui représente un volume total d'environ 12 000 m³ (figure 13a). Comme dans l'exemple précédent, le ponceau de ce remblai n'est pas visible sur la photographie de 2012. De toute manière, à supposer qu'il ait existé, il était apparemment sous-dimensionné et/ou mal positionné. Le matériau de remblai semble avoir été simplement déversé par des camions et poussé par des bulldozers, sans aucune mesure de compactage ou de stabilisation des talus, comme l'auraient exigé les normes internationales (FAO 1998).

**Figure 13 : Point d'érosion marquée n° 9.5, à 18,1 km en aval de la borne n° II.
Vues aériennes obliques d'octobre 2012 (a) et de mai 2014 (b).**

En mai 2014, lorsque j'ai pris la photographie reproduite à la figure 13b, le talus de remblai effondré avait été de nouveau comblé et un collecteur placé en son centre. Le nouveau passage n'est pas aussi large que le précédent, mais il est également possible qu'il ait été construit aux mêmes dimensions et qu'il ait subi ensuite un effondrement partiel entre le moment de son réaménagement et le moment où la photographie a été prise. Un petit collecteur est visible à l'intérieur du prisme du passage reconstruit. Ledit collecteur semble toutefois beaucoup trop petit et mal positionné dans la mesure où il se trouve trop haut dans le prisme de remblai, probablement parce que les glissements de terrain ayant affecté les pentes en amont du cours d'eau au-dessus du passage ont rempli la combe initiale dudit cours d'eau de sédiments et bloqué le collecteur d'origine (à supposer qu'il ait existé), lequel était probablement situé plus bas. La position très haute du passage dans le remblai comporte un risque inhérent d'instabilité en raison de la probabilité que les eaux s'infiltrant autour du tuyau et finissent par provoquer un nouvel effondrement, ce qui pose un risque grave pour tout véhicule empruntant la route au-dessus du remblai, surtout s'il transporte des matières dangereuses, comme expliqué plus bas à la section 5.

On distingue également sur la photographie de mai 2014 le delta formé de sédiments déposés le long de la rive méridionale du fleuve San Juan (figure 13b). Ce delta se compose essentiellement ou intégralement de sédiments arrachés à la route, comme cela ressort du fait que cette formation résulte d'un amoncellement de fragments (clastes) angulaires et friables de roche extrêmement érodée. Lesdits fragments proviennent clairement de la construction de la route à proximité, dans la mesure où ils se seraient décomposés en sable, limon et argile s'ils avaient été transportés sur une distance plus grande.

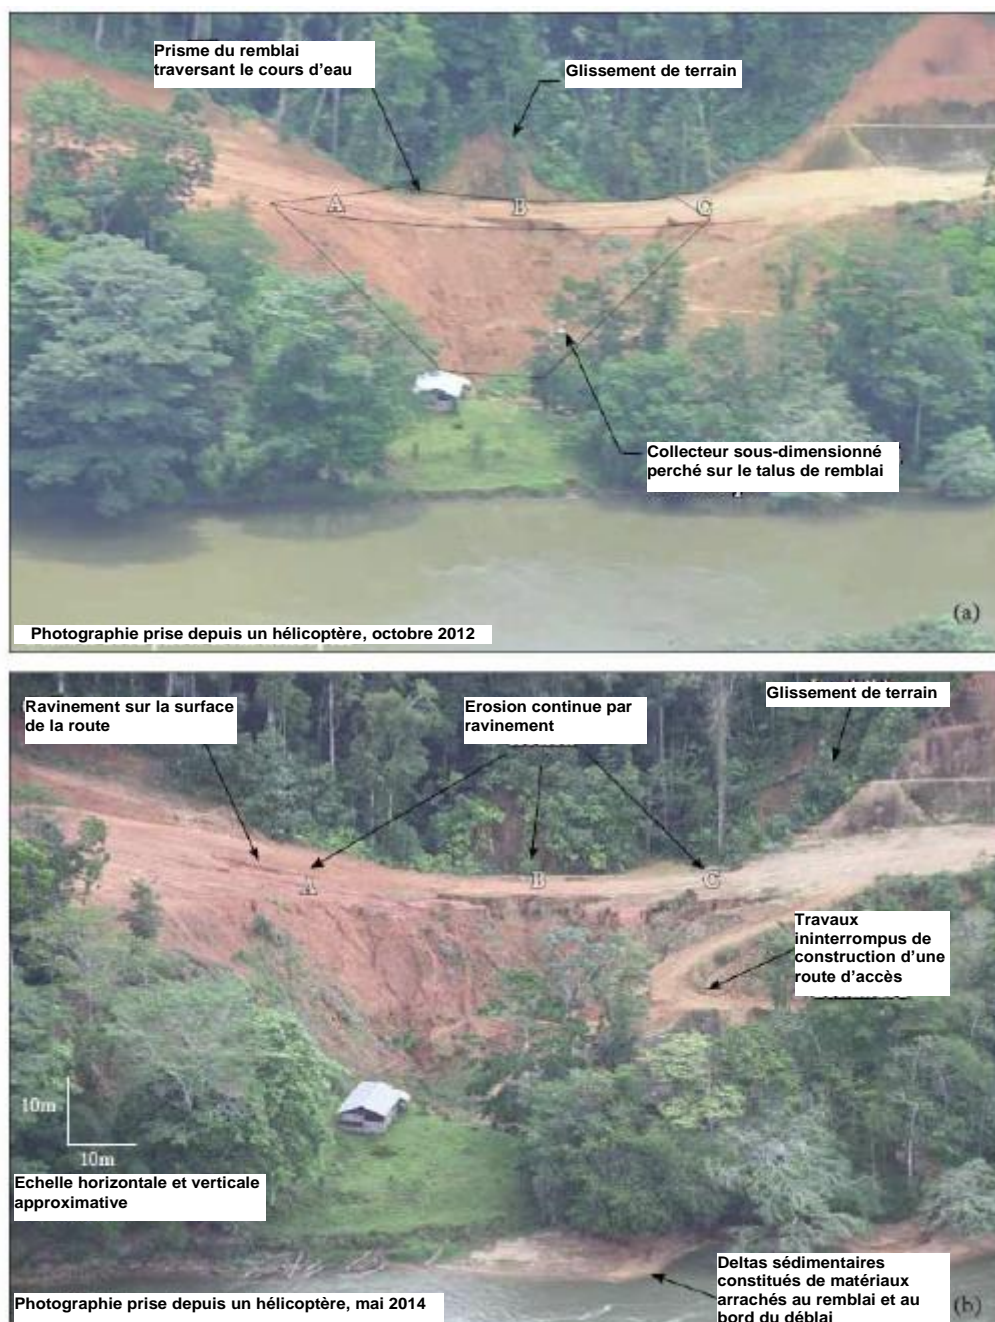
Ce passage de cours d'eau est situé à 100 m en aval du point 9.5, tel qu'il est décrit plus haut. Le prisme de remblai du passage, tel que je l'ai aperçu pour la première fois depuis un hélicoptère en octobre 2012, faisait approximativement 20 m de haut et 65 m de large à son sommet, ce qui représente un volume total d'environ 44 000 m³ (figure 15a). On peut distinguer sur la photographie prise en octobre 2012 un collecteur sous-dimensionné perché à environ un tiers de la hauteur du prisme de remblai. Normalement, le collecteur d'un passage de ce type doit être plus large et situé à la base du remblai, à la hauteur du lit naturel du cours d'eau. Sur la photographie d'octobre 2012, on peut déjà distinguer les signes d'une érosion active et de l'affaissement de la paroi du remblai, même si le passage lui-même est pour l'essentiel encore intact.

**Figure 15 : Point d'érosion marquée n° 9.6, à 18,2 km en aval de la borne n° II.
Vues aériennes obliques d'octobre 2012 (a) et mai 2014 (b).**

La photographie que j'ai prise en mai 2014 (figure 15b) montre un glissement de terrain récent sur le talus de remblai à flanc de colline dans le coin supérieur droit de l'image (sans que, apparemment, des efforts aient été déployés pour tenter de le stabiliser), la poursuite de la construction d'une voie d'accès descendant de la route — visible dans le centre droit de l'image — et deux deltas constitués de sédiments arrachés à la route par l'érosion. Le delta sur la droite est le même que celui apparaissant sur la figure 13b et se compose de sédiments générés par l'érosion du passage de cours d'eau sur le point 9.5 situé à 100 m en amont. Le delta sur la gauche se compose de sédiments générés par l'érosion du passage sur le point 9.6, laquelle résulte principalement de trois grosses ravines. La poursuite du ravinement apparaît clairement si l'on observe la surface de la route et les pentes latérales. Ce passage de cours d'eau ne convient manifestement pas à la circulation de véhicules à moteur.

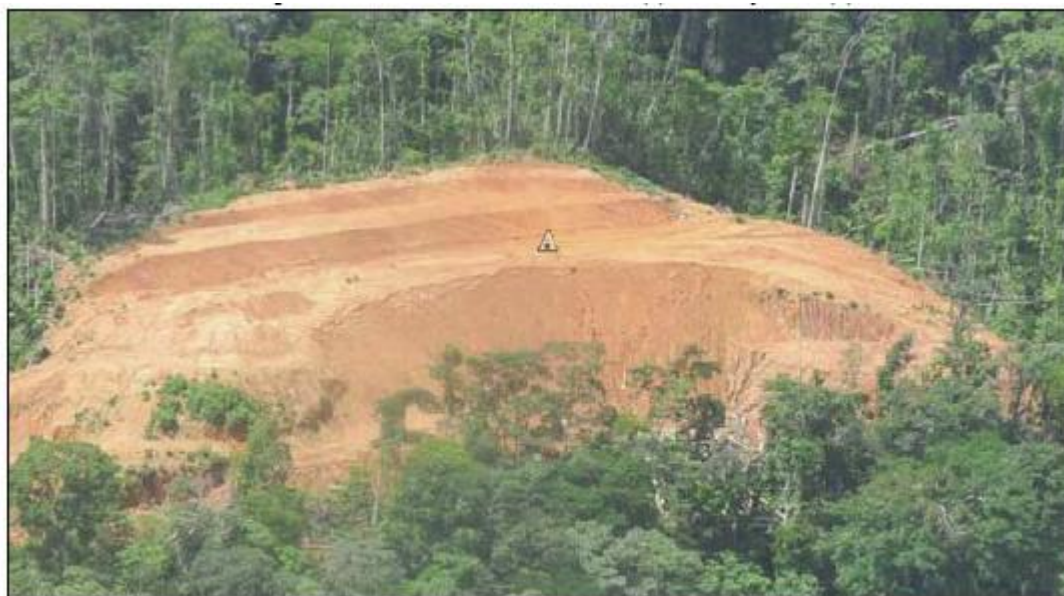
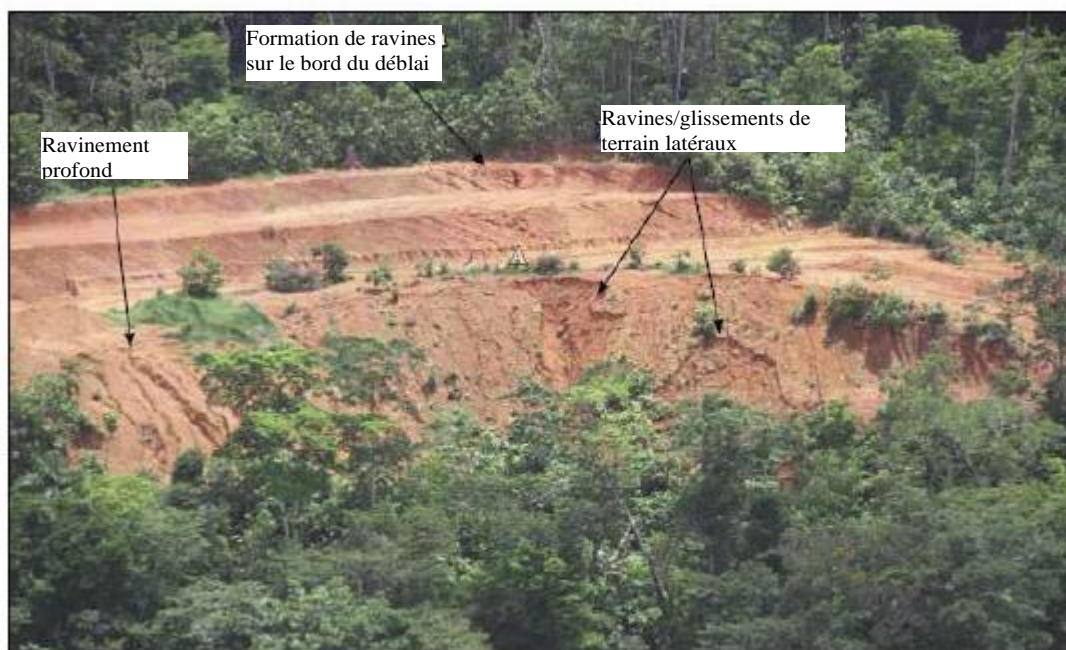
La première fois que j'ai aperçu les talus de déblai et de remblai sur ce site, en octobre 2012, les coupes paraissaient relativement fraîches et le talus de déblai venait de subir un effondrement superficiel, comme l'indiquait la présence d'un escarpement arqué (c'est-à-dire un escarpement légèrement arqué marquant l'endroit où le glissement de terrain a commencé) sur une largeur de plus de 70 m dans le sens parallèle au fleuve (figure 17a). Hagans et Weaver (2014) signalent que la zone du glissement de terrain, telle qu'elle a été mesurée à l'aide du système SIG, fait 1300 m^2 . Selon des estimations prudentes, le glissement de terrain

doit faire au moins 2 m de profondeur et, si l'on se base sur la hauteur moyenne de la pente telle qu'elle est indiquée par Mende et Astorga (2013, annexe 6), à savoir 25 m, le volume des matériaux arrachés à la colline par le glissement de terrain (qui s'est produit entre le moment de la construction et octobre 2012) serait d'environ 2600 m³.

**Figure 17 : Point d'érosion marquée n° 8.1, à 16,1 km en aval de la borne n° II.
Vues aériennes obliques d'octobre 2012 (a) et de mai 2014 (b).**

En mai 2014, date à laquelle j'ai pris la photographie reproduite dans la figure 17b, l'intégralité du talus de remblai était recouverte par un réseau de rigoles, ravines et glissements de terrain peu profonds. La ravine sous le point A de la figure 17b est visible, de même que des ravines profondes (mais moins larges) sur le côté gauche de l'image. On distingue également des ravines en voie de formation sur le talus de déblai au-dessus du remblai. Hagans et Weaver (2014) estiment que la totalité du matériau libéré par l'érosion sur les surfaces nues du point 8.1 n'étant pas exposée aux processus d'érosion les plus graves est de 1556 m³, dont 484 m³ par an générés par l'érosion de surface et 1072 m³ par an générés par le ruissellement, le ravinement et les glissements de terrain. Je note que leur chiffre n'englobe pas l'érosion de surface ayant affecté la surface du glissement de terrain même si, en mai 2014, ladite surface était couverte de rigoles, ravines et glissements de terrain superficiels. Ainsi, les chiffres avancés par Hagans et Weaver sont prudents et sous-estiment l'importance réelle de l'érosion sur le site.

Il est clair qu'aucune mesure de contrôle de l'érosion ou de stabilisation de la pente n'a été prise sur ce site, dont la situation continue de se détériorer et qui provoque le dépôt de sédiments dans le fleuve San Juan. Toute tentative de faire passer des véhicules sur ce site serait extrêmement périlleuse.

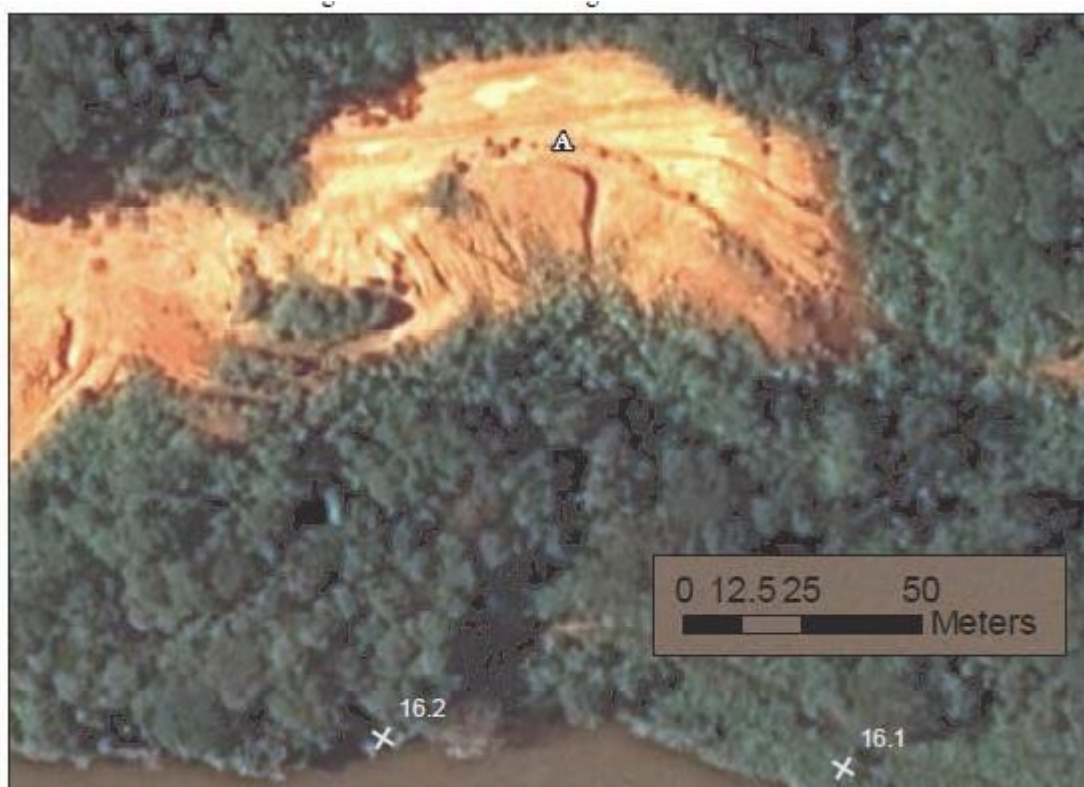
L'image aérienne à haute résolution prise en décembre 2013 montre la formation de nombreuses ravines, y compris une grosse désignée par la lettre A, dont la superficie est d'environ 110 m² et la profondeur proche de 3 m. Ces mesures indiquent que l'érosion de cette seule caractéristique géologique a provoqué l'année précédente la perte d'environ 330 m³ de matériau (figure 18).

**Figure 18 : Point d'érosion marquée n° 8.1, à 16,1 km en aval de la borne n° II.
Image satellite à haute résolution de décembre 2013.**

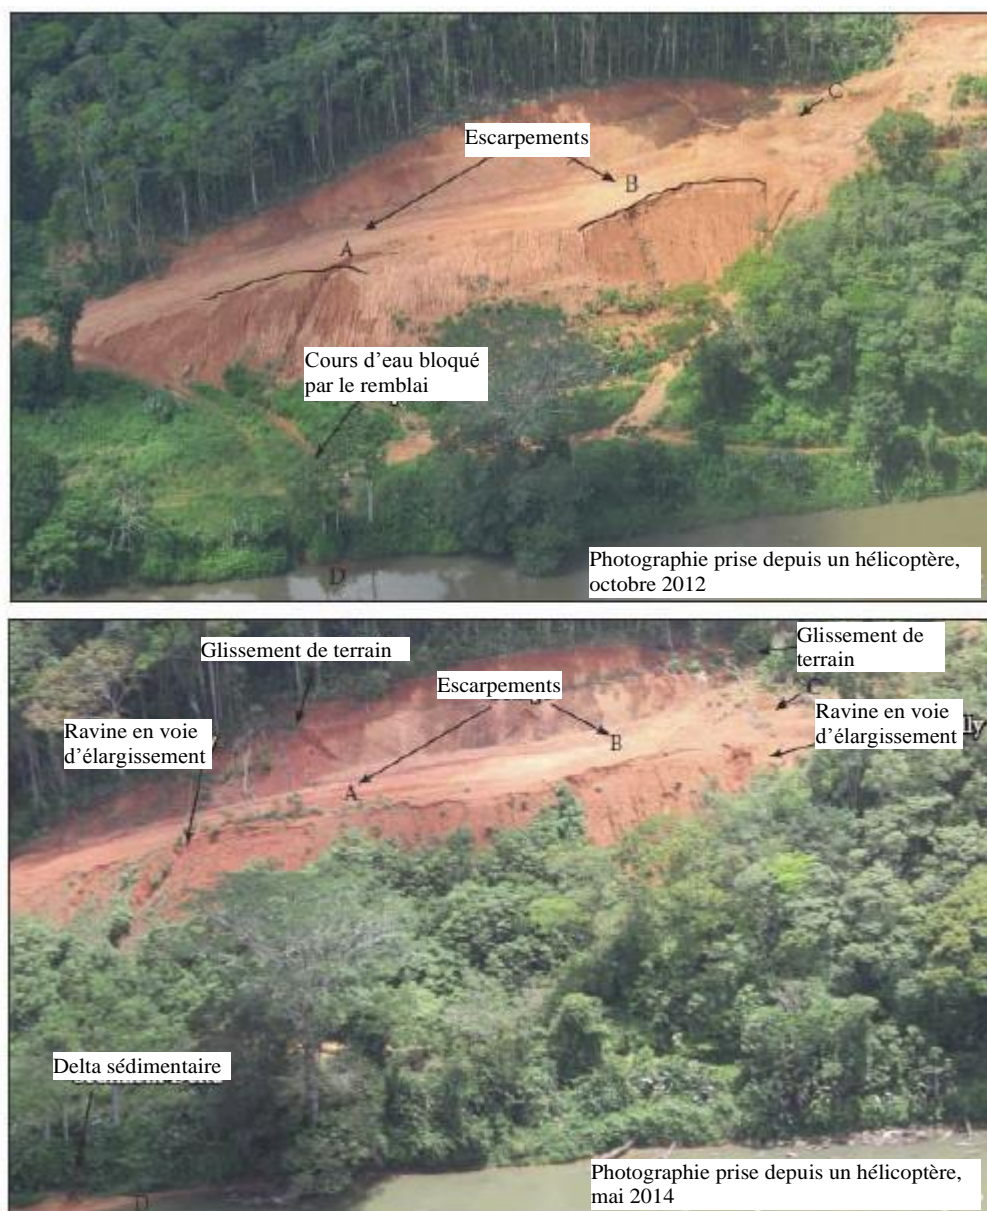
En octobre 2012, lorsque j'ai aperçu pour la première fois ce réseau de talus de déblai et de remblai, le talus de remblai montrait des signes de nombreux effondrements, rigoles et autres ravines (figure 19a). Deux énormes échancrures arquées étaient visibles à gauche et au centre de l'image. Hagans et Weaver (2014) signalent que, selon les mesures SIG, les deux effondrements font environ 50 m de long dans le sens parallèle à la rivière et 1079 et 1049 m² de superficie, respectivement. À supposer une profondeur moyenne de 1,75 m, ces deux effondrements en forme de prisme représentent environ 3724 m³ de sédiments (soit l'équivalent de la charge d'environ 465 camions-bennes). On peut également voir sur l'image de 2012, au pied de l'effondrement, des dépôts de sédiments correspondant à ce qui reste du matériau s'étant déversé dans le San Juan. En 2012, certains effondrements superficiels peu importants s'étaient déjà produits plus haut dans le talus de remblai, mais ne s'étaient pas accrus outre mesure.

**Figure 19 : Point d'érosion marquée n° 8.2, à 16,2 km en aval de la borne n° II.
Vues aériennes obliques d'octobre 2012 (a) et de mai 2014 (b).**

L'image aérienne oblique prise d'un hélicoptère en mai 2014 montre les mêmes ravines que celles aperçues sur la photographie de décembre 2013, mais avec plus de détails (figure 19b). On distingue également l'apparition, sur le talus de déblai, de glissements de terrain ayant entraîné le déracinement et la chute d'arbres. Hagans et Weaver estiment que la totalité des matériaux libérés par l'érosion au point 8.1 est d'environ 1933 m³ par an, si l'on ajoute à l'érosion provoquée par les deux gros glissements de terrain — tels qu'ils sont décrits plus haut — 1332 m³ par an générés par des rigoles, des ravines et d'autres glissements de terrain, et 601 m³ supplémentaires par an générés par l'érosion de surface. Toutefois, il ressort clairement des images de 2013 et 2014 que la surface des zones de glissement de terrain est recouverte de rigoles, ravines et même d'éventuels glissements supplémentaires superficiels. Par conséquent, le point 8.2 a connu de gros effondrements dus à un glissement de terrain dans le talus de remblai entre le moment de la construction et octobre 2012 (ce qui a provoqué la chute par érosion de plus de 3700 m³) et, pour chacune des années suivantes, la perte d'environ 1900 m³ supplémentaires de matériau consécutive à l'érosion de surface, au ruissellement et au ravinement, soit un total moyen de 3200 m³ par an.

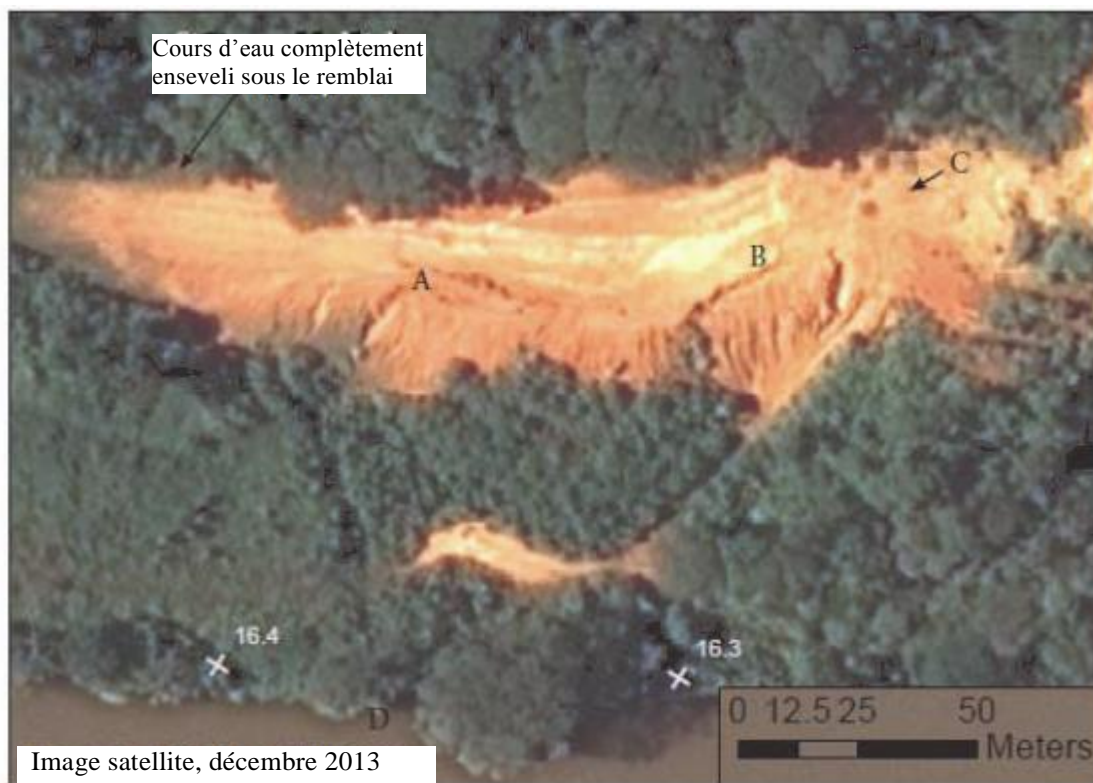
L'image satellite à haute résolution de décembre 2013 montre qu'il est possible que les effondrements aient continué à se propager et qu'il est certain qu'un réseau entier de ravines est apparu sur l'intégralité du talus de remblai (figure 20).

**Figure 20 : Point d'érosion marquée n° 8.2, à 16,2 km en aval de la borne n° II.
Image satellite à haute résolution de décembre 2013.**

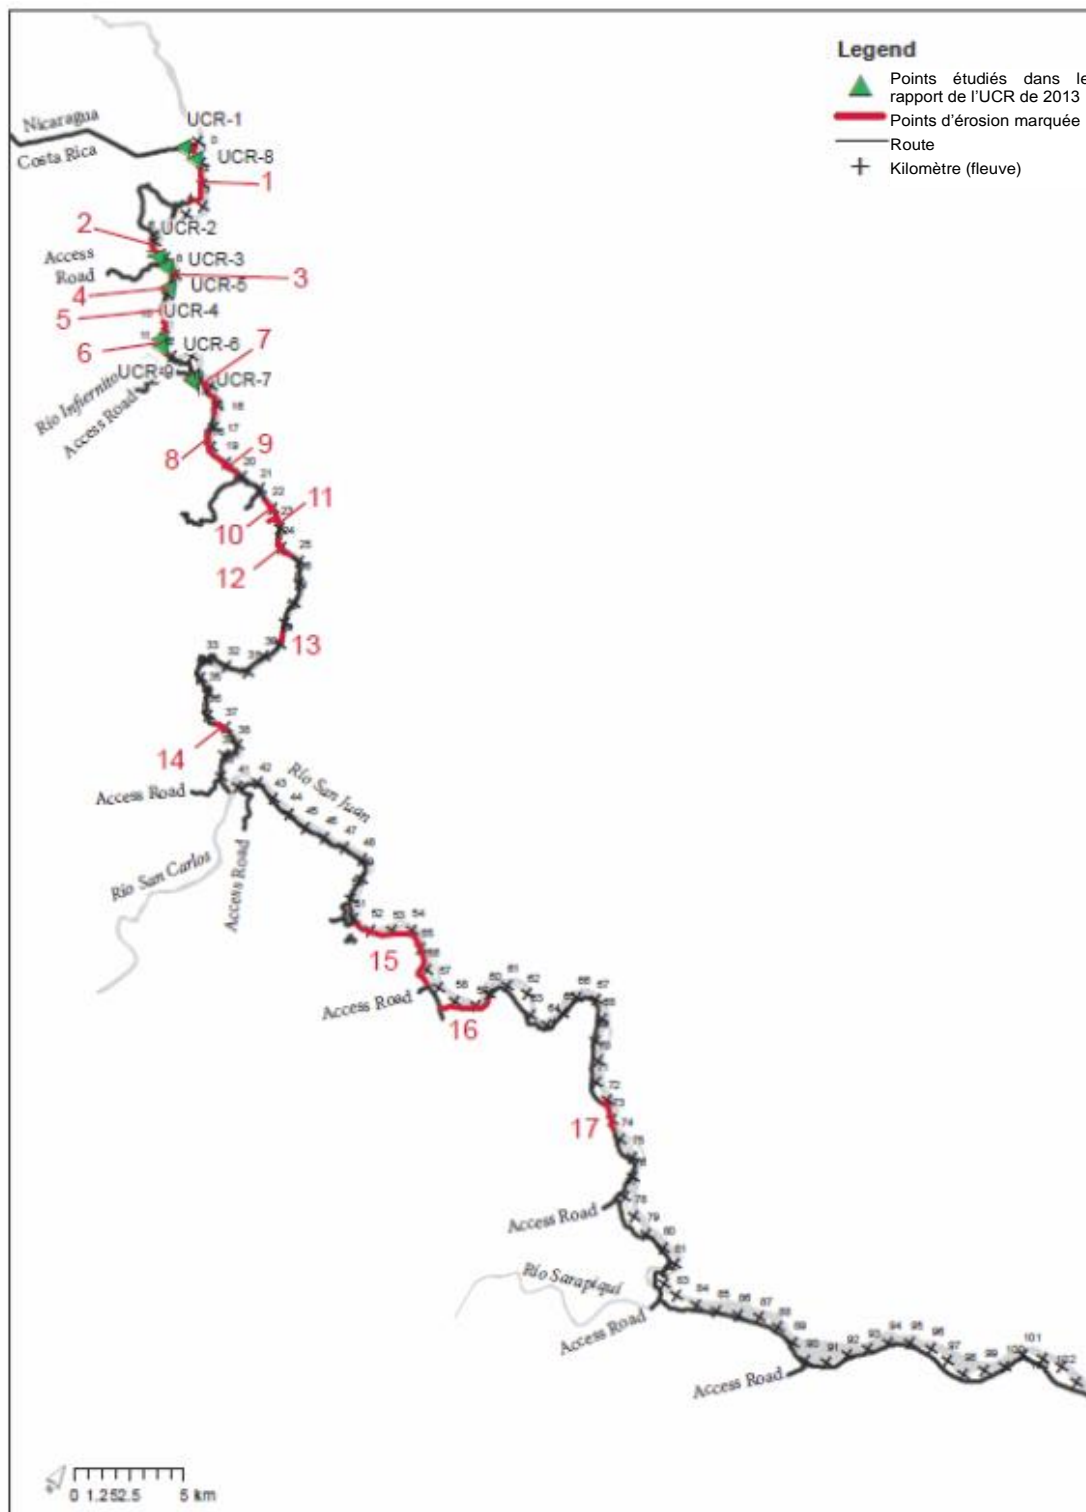
Il ne s'agit là que de quelques exemples de l'érosion et des effondrements multiples affectant les talus de déblai et de remblai non protégés, et de la détérioration des passages de cours d'eau composés d'un simple collecteur planté au cœur du remblai. Les effets de cette érosion et de ses effondrements sont visibles le long de la route 1856, même depuis un hélicoptère ou un satellite. Des exemples supplémentaires, couvrant une superficie totale d'environ 788 038 m², sont repris dans l'inventaire des points d'érosion marquée joint au présent rapport sous l'appendice A. La figure 21, reproduite ci-dessous, représente ces points en rouge sur un tronçon de la route 1856 adjacent au fleuve San Juan.

Figure 21 : Carte des points d'érosion marquée le long de la route 1856 établie sur la base de l'inventaire de 2014 (appendice A) et emplacement des points affectés par l'érosion étudiés par l'UCR (2013)

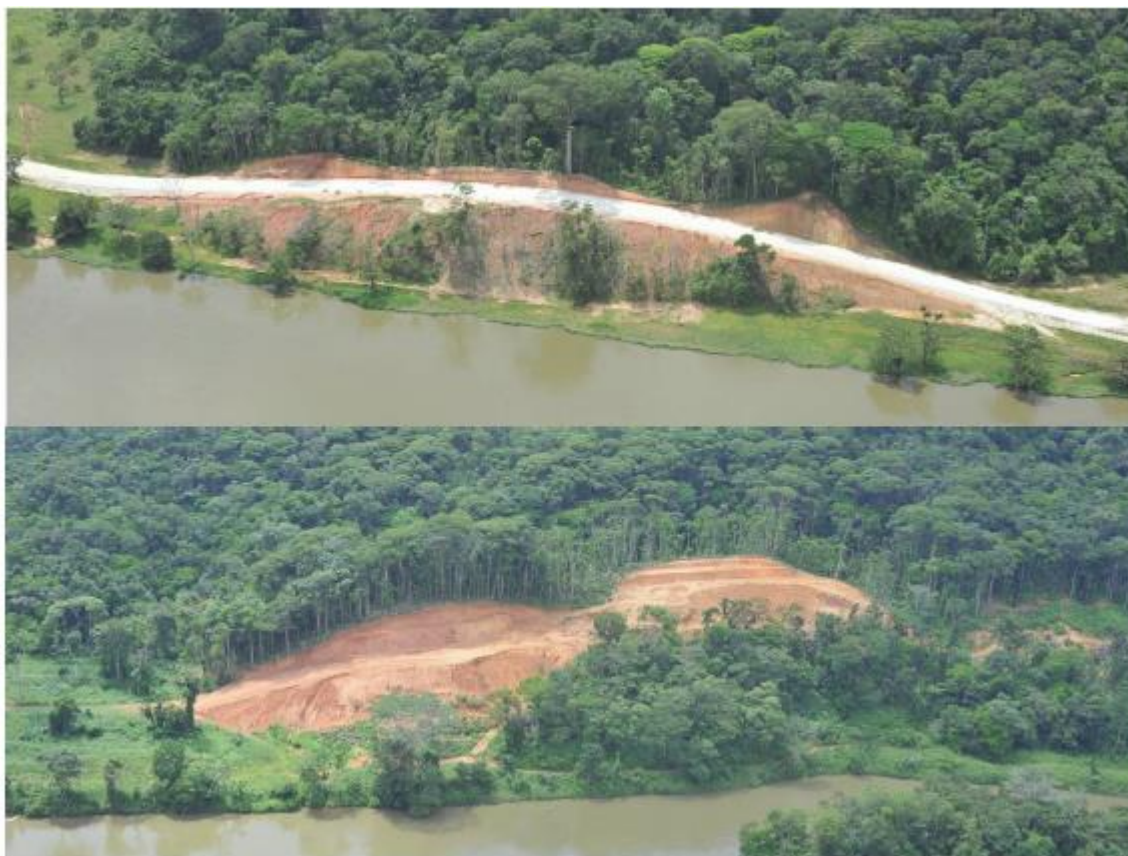
La construction de la route 1856 a nécessité l'aménagement de multiples talus de déblai et de remblai sur des pentes escarpées, reposant souvent sur des roches de type friable ou dont la structure géologique est peu favorable, d'où la fragilité intrinsèque des talus de déblai. Les matières enlevées à cette fin ont été simplement «rejetées de côté», c'est-à-dire poussées vers le bas de la pente par la lame du bulldozer, sans que l'on ait au préalable nettoyé la pente de sa végétation et sans la moindre opération de compactage ou d'aménagement au moyen de géotextiles. Par conséquent, les talus de remblai sont essentiellement instables, n'étant guère plus que des amas de terre meuble qui s'érodent facilement en rigoles et en ravines à la faveur du ruissellement de surface et qui sont donc propices aux glissements de terrain. Par exemple, à l'endroit situé entre les Rkm 8,2 et 8,7 (point d'érosion marquée n° 4), les bulldozers ont éventré la colline à une distance largement inférieure à 100 m de la rive du fleuve. Comme cela apparaît dans la figure 22a, les bulldozers se sont contentés de prélever du matériau de la colline et de le déverser dans la pente située plus bas, créant ainsi une nouvelle pente instable composée de terre très peu compactée et sujette à de nombreux glissements de terrain de surface (qui, comme on le voit sur la photographie, provoquent l'érosion du bord de la route), ainsi que d'un ruissellement/ravinement sur toute la surface du talus de remblai. De même, sur le lieu situé entre les Rkm 16,1 et 16,4 (point d'érosion marquée n° 8), on voit clairement que le matériau de remblai a simplement été déplacé latéralement et disposé en amoncellements non compactés qui, en octobre 2012, avaient déjà provoqué trois gros glissements de terrain — tels qu'ils sont décrits en détail plus haut dans la section 3 — dans le remblai (figure 22b).

Figure 22 : Exemples de déplacement latéral du matériau de remblai. a) point d'érosion marquée n° 4 (entre les Rkm 8,2 et 8,7) (photographie prise depuis un hélicoptère volant au-dessus de la rive septentrionale du fleuve San Juan, octobre 2012). b) point d'érosion marquée n° 8 (entre les Rkm 16,1 et 16,4) (photographie prise depuis un hélicoptère volant au-dessus de la rive septentrionale du fleuve San Juan, octobre 2012). Le fait que les talus de remblai ne soient pas compactés et qu'ils aient été l'objet d'effondrements prouve que le matériau a été simplement poussé par les bulldozers au bas de la pente, ce qui a généré un amoncellement instable propice aux glissements de terrain, au ruissellement et au ravinement.

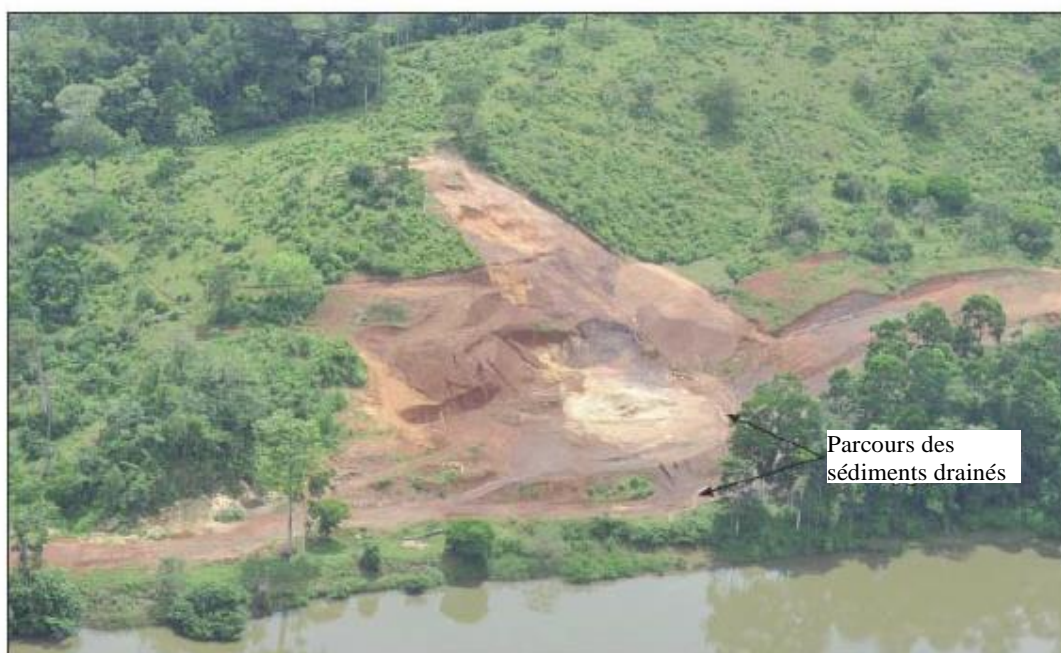
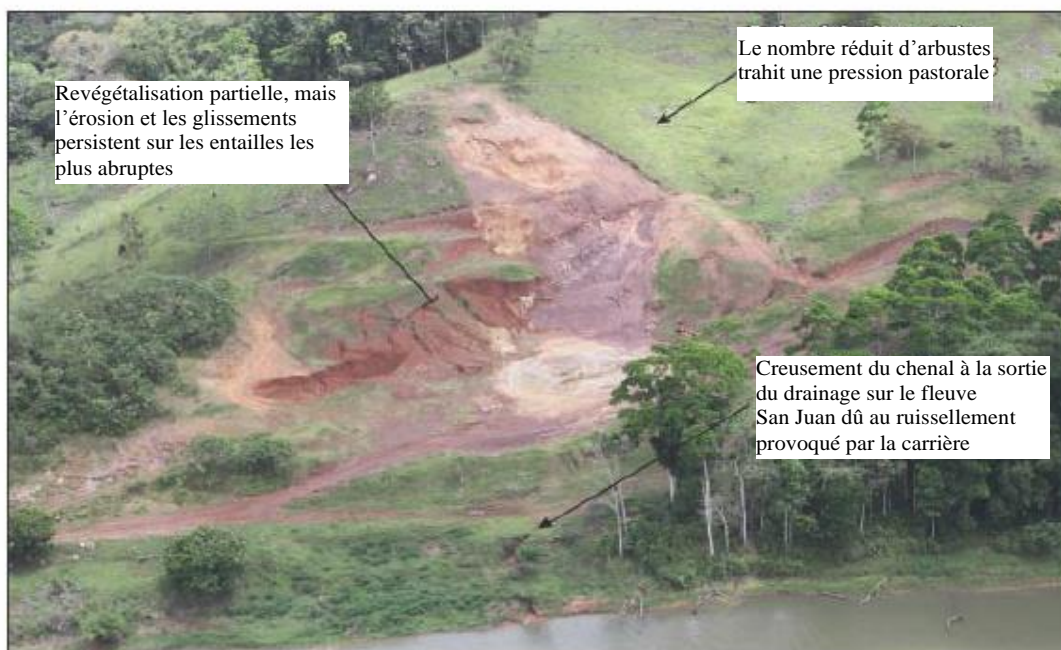
En mai 2014, on ne pouvait voir aucun signe de mesure de contrôle, de stabilisation ou de drainage. Les eaux de ruissellement chargées de sédiments provenant de la surface de la carrière étaient drainées vers le San Juan et, en mai 2014, avaient suffisamment érodé le sol pour y creuser un chenal charriant l'eau et les sédiments jusqu'au fleuve.

(Photographies prises depuis un hélicoptère volant au-dessus de la rive septentrionale du fleuve San Juan, octobre 2012.)
