**AFFAIRE RELATIVE À LA CONSTRUCTION D'UNE ROUTE AU COSTA RICA
LE LONG DU FLEUVE SAN JUAN**

(NICARAGUA c. COSTA RICA)

RÉPLIQUE DE LA RÉPUBLIQUE DU NICARAGUA

ANNEXE 1

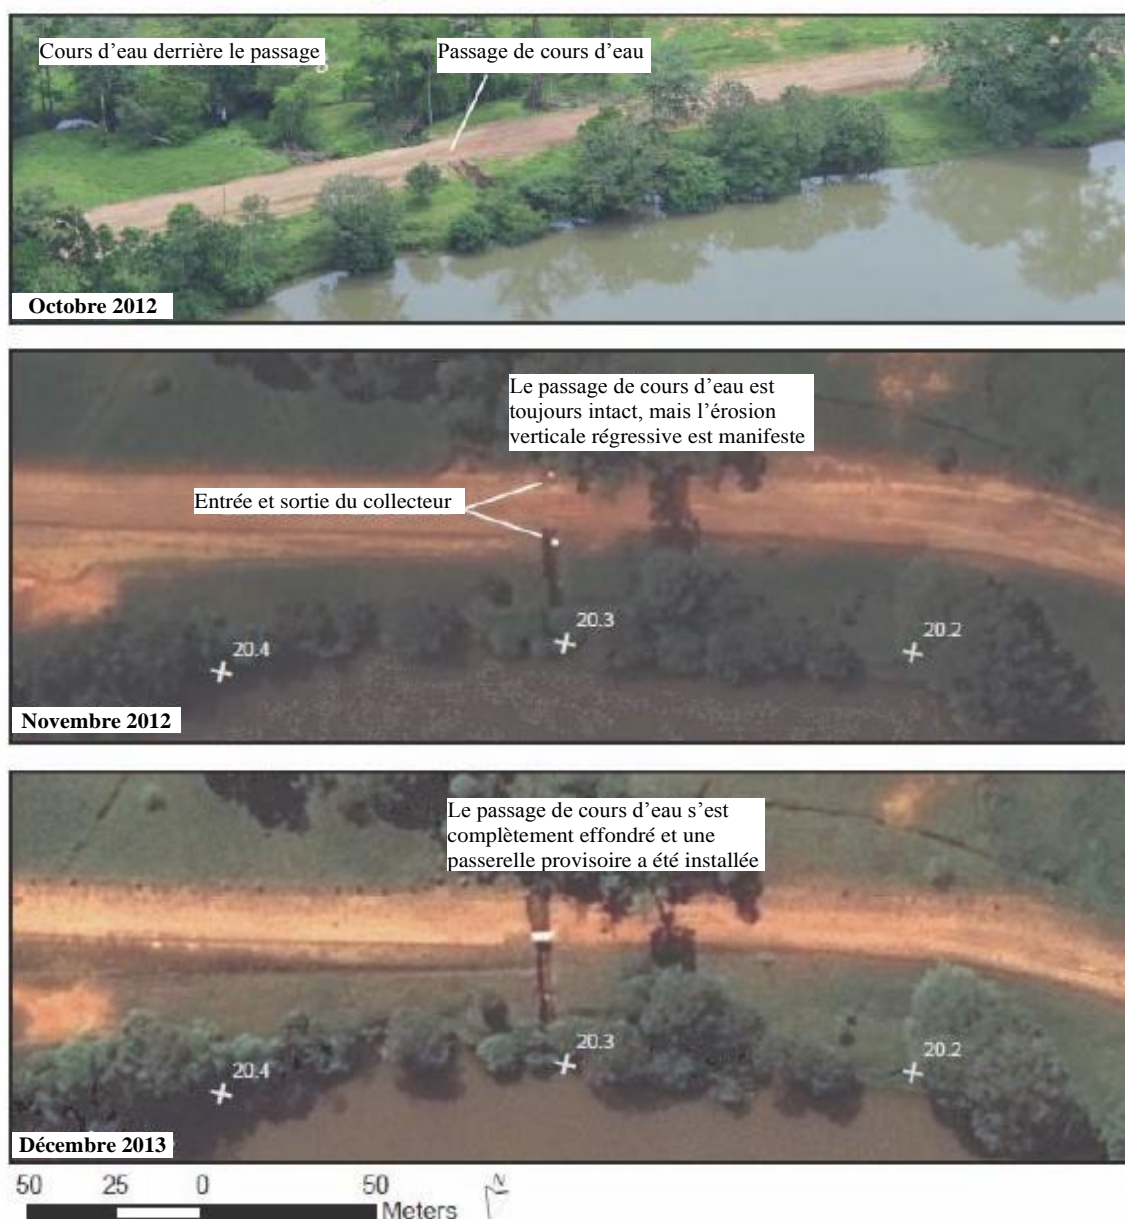
Figure 24 : Photographies prises en hélicoptère et images satellite d'un passage de cours d'eau reposant sur un remblai à 20,3 km en amont de la borne frontière de la borne n° II.

Si bon nombre de passages de cours d'eau effondrés ont été construits sur un terrain escarpé, les autres passages de la route 1856 mal construits sur terrain plat sont également soumis au risque d'effondrement. Le passage d'affluent situé au Rkm 20,3 (c'est-à-dire à 20,3 km en aval de la borne n° II) illustre bien ce cas de figure. Il se trouve sur une plaine d'inondation et se compose d'un modeste pont enjambant un petit cours d'eau (figure 24a). Il a vraisemblablement été construit en élevant un talus de remblai en terre pour réduire la largeur du cours d'eau à traverser (comme cela a été le cas pour tous les passages sauf un, selon le tableau 3 de l'inventaire de Mende et Astorga tel qu'il est reproduit à l'annexe 6, p. 27). Comme cela ressort de la figure 24, l'image oblique prise d'hélicoptère en octobre 2012 et l'image satellite prise en novembre de la même année montrent que le passage est intact, mais qu'il subit une érosion à partir du nord (dans le sens de l'écoulement de l'eau). En décembre 2013, le passage était totalement effondré et avait été partiellement remblayé à l'aide d'un talus non dessiné par un ingénieur, tandis qu'une petite passerelle avait été installée pour permettre la traversée aux piétons, aux motos tout-terrain et aux ânes, mais pas aux véhicules. Le matériau de remblai emporté a fini dans le fleuve San Juan où il a créé un nouveau delta visible sur la figure 25. Ce delta contient des morceaux de plastique blanc qui sont en fait les débris du pont effondré, comme cela apparaît sur la figure 25. Sur la base de mesures SIG du périmètre où le passage a été emporté et d'une estimation de la hauteur effectuée dans le cadre d'une observation sur le terrain (depuis le fleuve), on peut estimer que l'effondrement a généré un dépôt d'environ 480 m³ de matériau de remblai, soit une masse suffisante pour provoquer la création d'un nouveau delta dans le fleuve San Juan. L'effondrement de ce passage prouve que les passages de cours d'eau sur la route 1856 courent le risque d'un effondrement non seulement lorsqu'ils sont situés sur des terrains en pente abrupte, mais également en terrain plat, dans la mesure où ils sont construits selon des pratiques de construction inférieures aux normes (voir le rapport du CFIA de 2012 et le rapport du LANNAME de 2012 pour une description plus détaillée des méthodes de construction inacceptables et dangereuses). Les pratiques de construction déficientes mises en œuvre sur la route 1856 ne sauraient prévenir d'autres effondrements et des apports supplémentaires consécutifs de sédiments au fleuve San Juan. Il convient de se rappeler que les effondrements et les apports de sédiments enregistrés jusqu'à présent se sont produits pendant des années ayant connu des précipitations relativement modestes et qu'une érosion beaucoup plus forte serait inévitable si des pluies violentes s'abattaient sur la région dans le cadre d'un ouragan ou d'une tempête tropicale.

a) La photo oblique prise d'hélicoptère en octobre 2012 montre des signes d'érosion verticale régressive. b) L'image satellite de novembre 2012 montre la même situation, à savoir une érosion verticale régressive, mais un talus de remblai encore intact pour l'essentiel. c) L'image satellite de décembre 2013 montre que le passage s'est complètement effondré. Une passerelle temporaire à une voie a été placée au-dessus du chenal tandis que du matériau de remblai a été versé dans ce dernier pour rétrécir de nouveau le passage ; cependant, le pont n'a pas été remplacé et l'eau coule librement au-dessus du matériau très peu compacté. Le tuyau en plastique faisant office de collecteur a été arraché et balayé jusqu'au fleuve San Juan en même temps que les sédiments générés par l'érosion, comme indiqué dans la figure 25.

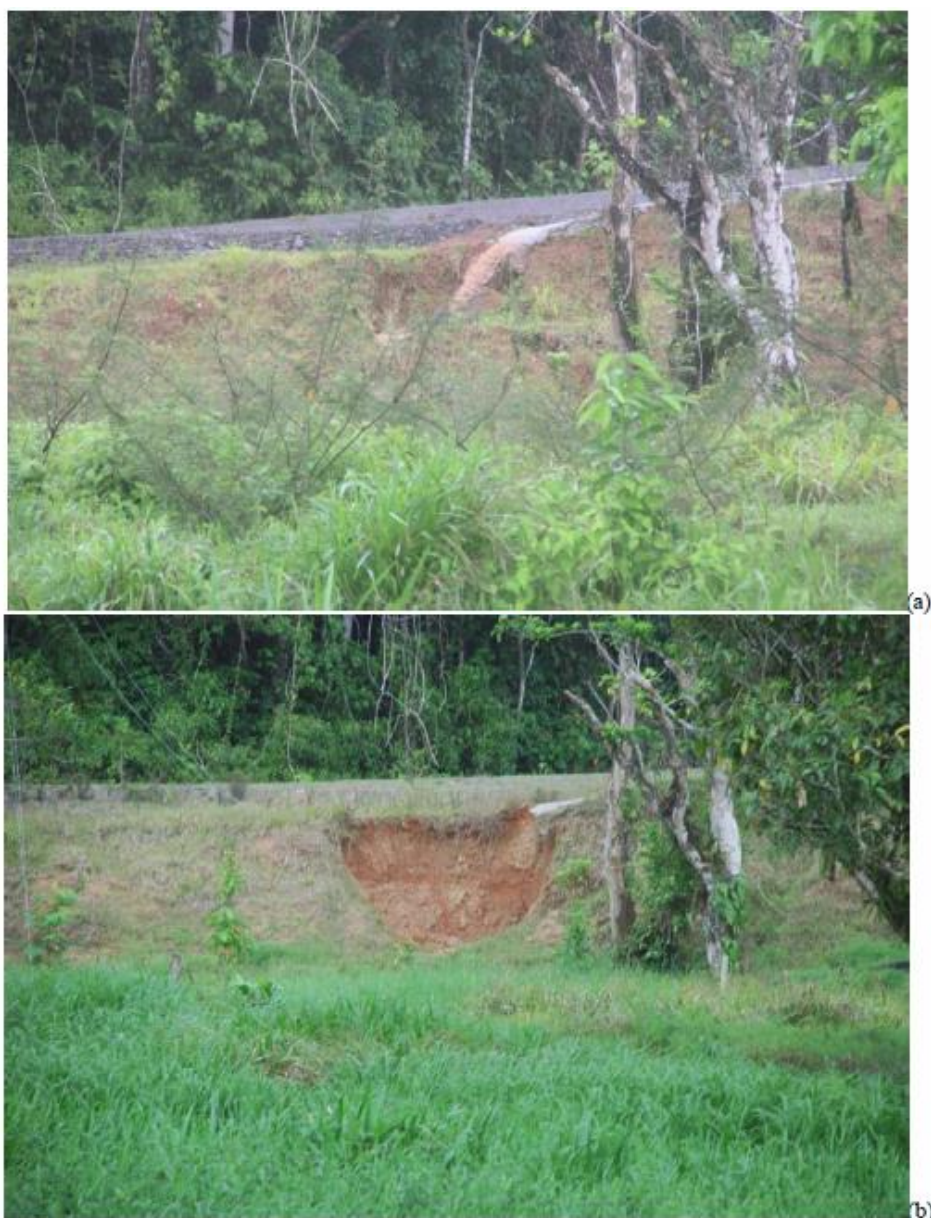
Figure 26 : Photographies montrant la manière dont les eaux de ruissellement de la route étaient évacuées au moyen d'une structure de drainage vers le talus de remblai en mai 2013 (a) et l'érosion résultante en mai 2014 (b)

Les mesures de contrôle de l'érosion que nous avons pu observer ont été adoptées dans la plupart des cas uniquement pour limiter l'érosion de surface de la route elle-même et se sont avérées infructueuses à plusieurs endroits, voire contre-productives à d'autres. Par exemple, le fait de placer une couche de graviers ou de roches concassées à la surface de la route et d'installer des tranchées de drainage peut contribuer à protéger cette surface elle-même de l'érosion, mais il conviendra alors de gérer en toute sécurité le ruissellement concentré consécutif (ce qui n'a pas été fait le long de la route 1856). Comme noté dans mon rapport d'octobre 2013, j'ai repéré en mai 2013 un nouveau fossé de drainage en béton — en un point situé environ à 11,8 km en aval de la borne n° II — juste après une forte pluie. L'eau tombée sur la route recouverte de graviers se retrouvait dans le fossé d'où elle était évacuée directement sur le talus de remblai, provoquant ainsi l'érosion de cet ouvrage qui constitue la fondation même de la route (figure 26a). En mai 2014, le talus de remblai qui servait d'exutoire à l'écoulement des eaux de ruissellement dans le fossé était gravement érodé et avait été emporté sur une grande longueur (figure 26b).

Les structures de drainage d'une route correctement conçue et construite doivent toujours acheminer l'eau de ruissellement au moins jusqu'à la base du talus de remblai et, si possible, plus loin. Il faut absolument éviter que les eaux soient évacuées sur le remblai lui-même. Cette erreur illustre l'amateurisme des efforts de contrôle de l'érosion déployés en l'instance.

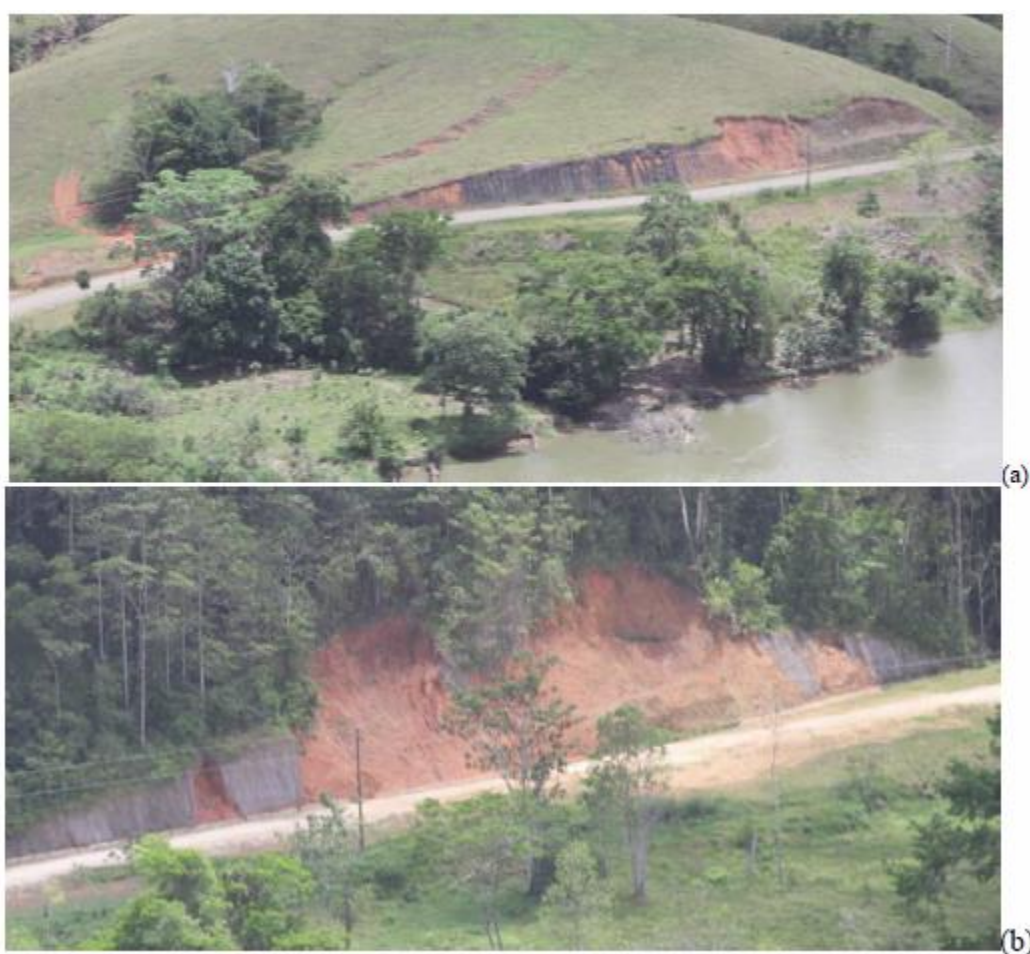
Figure 27 : Couche de matériau plastique de contrôle de l'érosion en voie de disparition à deux endroits situés approximativement à 6,8 km (pour la photographie (a)) et 10 km (pour la photographie (b)) en aval de la borne n° II.

Bon nombre de pentes en proie à l'érosion ont été couvertes de feuilles de plastique noir : une approche qui ne convient pas aux pentes raides et ne saurait résoudre le problème fondamental d'instabilité des talus. De plus, ces feuilles de plastique se détériorent rapidement sous l'effet des rayons ultraviolets et, dans la plupart des emplacements où elles ont été posées, le revêtement a en partie disparu (figure 27).

En bref, alors qu'elles auraient pu contribuer à réduire les processus affectant la surface de la route, les techniques de contrôle de l'érosion employées par le Costa Rica ont été appliquées de manière déficiente (voir par exemple les figures 26 et 27) et uniquement à une section limitée de la route 1856. Elles sont inadéquates, car la plupart protègent uniquement la surface de la route sans se préoccuper du ruissellement qui affecte le remblai et, plus important encore, du risque de glissements de terrain extrêmement dévastateurs. En outre, elles ont été appliquées uniquement aux tronçons de la route ayant le moins souffert de l'érosion et qui sont toujours praticables. Aucun effort de contrôle de l'érosion n'a été déployé sur les points d'érosion marquée en aval.

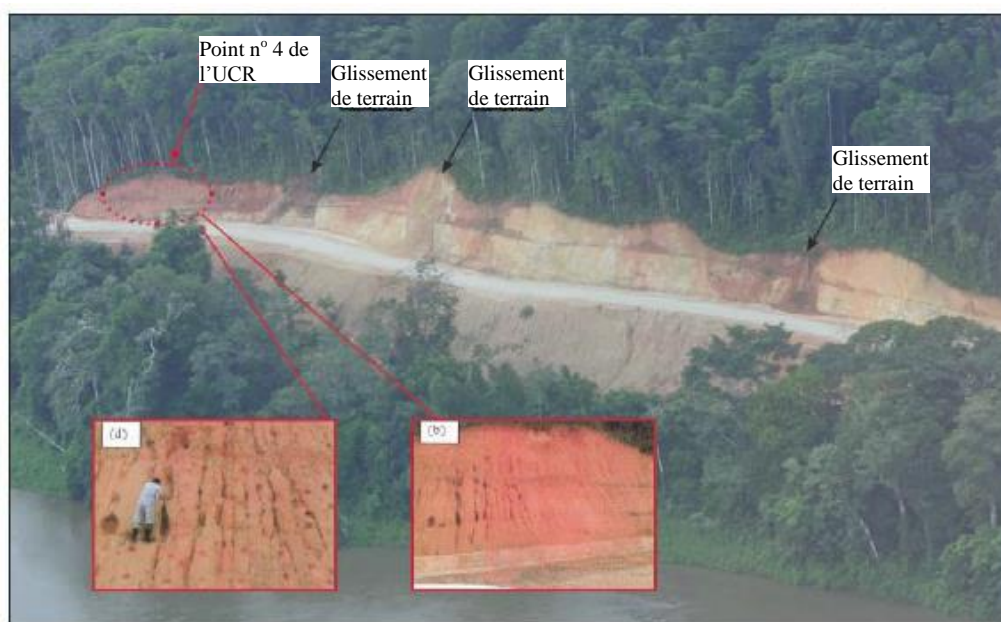
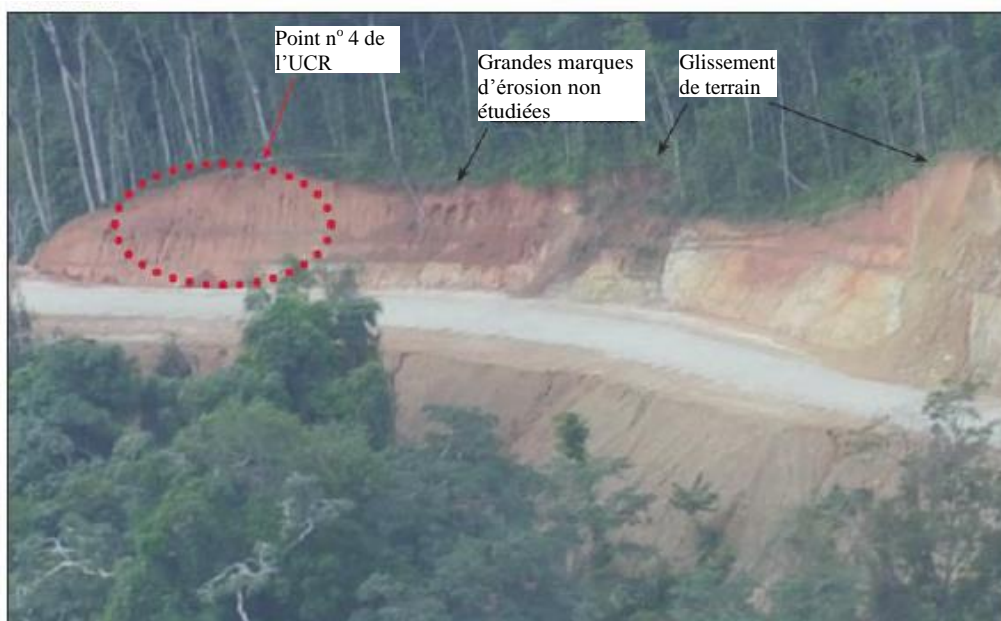
Figure 28 : Mise en perspective du point n° 4 de l'UCR dans un contexte plus large de marques d'érosion à l'endroit situé entre les Rkm 10,4 et 11,3. a) Photographies aériennes obliques prises depuis un hélicoptère en octobre 2012 et montrant de multiples glissements de terrain à droite (à l'ouest) du point sélectionné en vue d'une étude détaillée par l'UCR. b) Détail de la même photographie montrant des marques d'érosion sur le talus de déblai — analogues aux rigoles mesurées par l'UCR, mais plus larges —, ainsi que deux glissements de terrain voisins. Le rapport de l'UCR (annexe 1) ne contient que des photographies montrant des vues rapprochées de la partie du talus de déblai en proie au ruissellement où les auteurs ont procédé aux mesures (encadré). Il convient de signaler que la photographie de l'UCR portant la lettre «b» finit juste à droite de marques d'érosion beaucoup plus larges sur le talus de déblai, lesquelles sont analogues, mais beaucoup plus larges, que celles mesurées par l'UCR.

Le long de ce talus de déblai, bon nombre de glissements de terrain sont visibles sur la photographie reproduite à la figure 28, même si le rapport de l'UCR se concentre uniquement sur un petit réseau de rigoles étant apparu à une extrémité de ce site plus large. Ce rapport (tel qu'il est reproduit à l'annexe 1) ne comporte que des photographies rapprochées (reprises en encadré dans la figure 28a qui montrent une personne en train de prendre des mesures sur la pente en proie au ruissellement. Cependant, le rapport de l'UCR ne comprend aucune image — comparable à celle de notre figure 28a ou b — susceptible de replacer le site dans une perspective plus large. En particulier, le rapport de l'UCR ne comprend pas d'images du réseau de rigoles/ravines plus larges juste à droite de celui qu'on est en train de mesurer et n'explique pas non plus pourquoi c'est justement la trace d'érosion la plus petite qui a été sélectionnée en vue d'un arpentage sur le terrain. Une vue plus large du site révèle que le bord de la route le plus proche du fleuve est inégal et comporte de nombreuses irrégularités, ainsi que de larges formations courbées pouvant être analysées comme des escarpements générés par des glissements de terrain s'étant produits sur le matériau de remblai non tassé. Ces effondrements sont suffisamment importants pour avoir visiblement érodé la partie construite de la route. Il est troublant de constater que les auteurs du rapport de l'UCR ont choisi de mesurer uniquement les petites rigoles situées à l'extrémité aval du site sans s'intéresser aux marques d'érosion plus importantes.

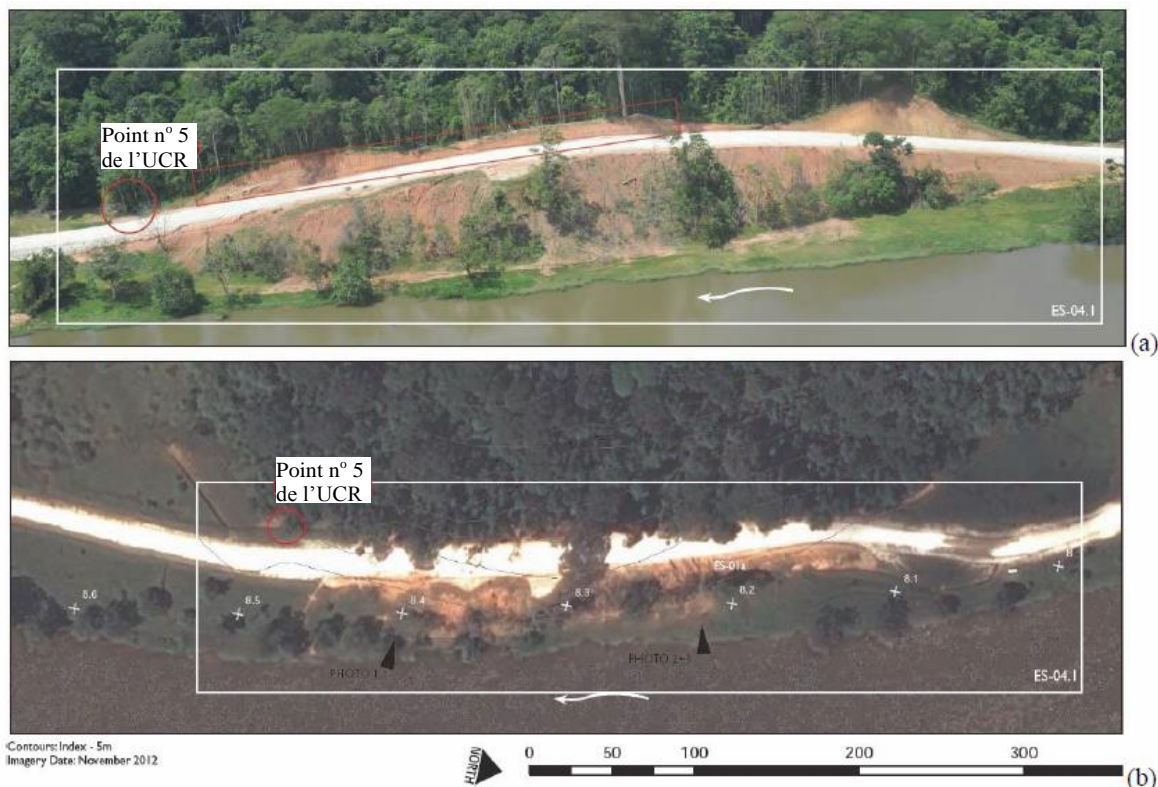
Figure 29 : Point d'érosion marquée n° 4, situé entre les Rkm 4 et 8,7. Le point n° 5 de l'UCR était situé à l'extrémité aval de cette zone en proie à l'érosion. a) Photographie prise par hélicoptère en octobre 2012 sur laquelle le point étudié par l'UCR est indiqué. b) Image satellite de novembre 2012. Il convient de remarquer les escarpements arqués dans le talus de la route, situés à moins de 100 m du point étudié par l'UCR.

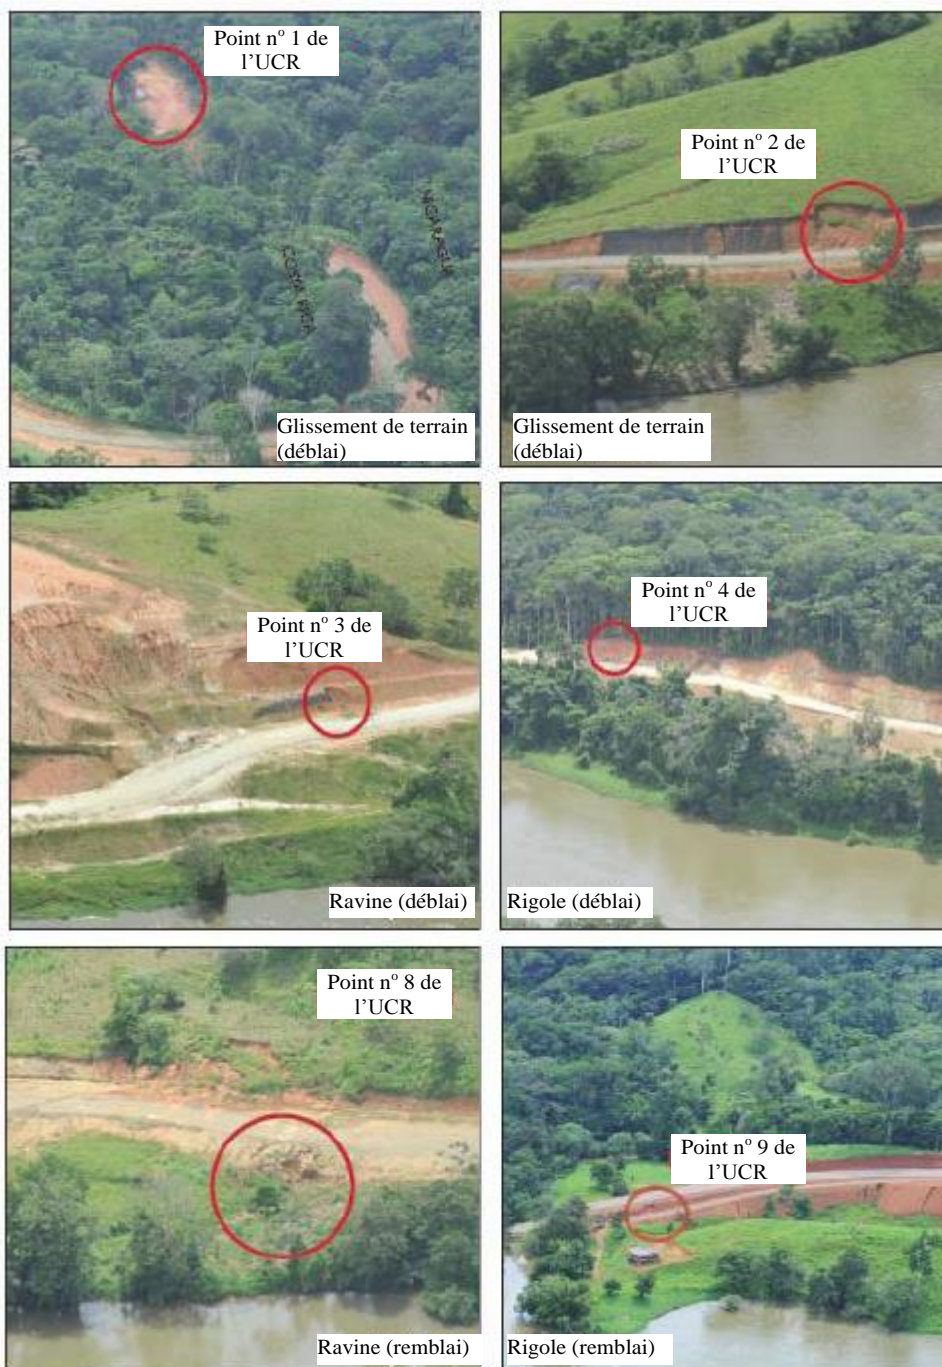
Comme cela ressort de toute évidence de l'inventaire des points d'érosion marquée (appendice A), il existe de nombreux sites où les taux d'érosion sont bien pires que ceux des endroits choisis par les membres de l'UCR pour leur étude (figure 30). A 1 km en aval de la limite de la zone étudiée dans le rapport de cette université, se trouvent les deux points d'érosion marquée n° 8.1 et 8.2 et situés au Rkm 16,1 tels qu'ils sont décrits dans les figures 17 à 20, tandis qu'à 1 km plus bas (sur un tronçon allant du Rkm 17,2 au Rkm 19) se trouvent les points n° 9.1 à 9.8 (tels qu'ils sont décrits plus haut et représentés dans les figures 10 à 16). La figure 31 représente ces points, ainsi que d'autres gravement touchés par l'érosion.

Figure 30 : Points étudiés par l'UCR et soumis à une érosion revêtant la forme de glissements de terrain, d'un ruissellement et d'un ravinement

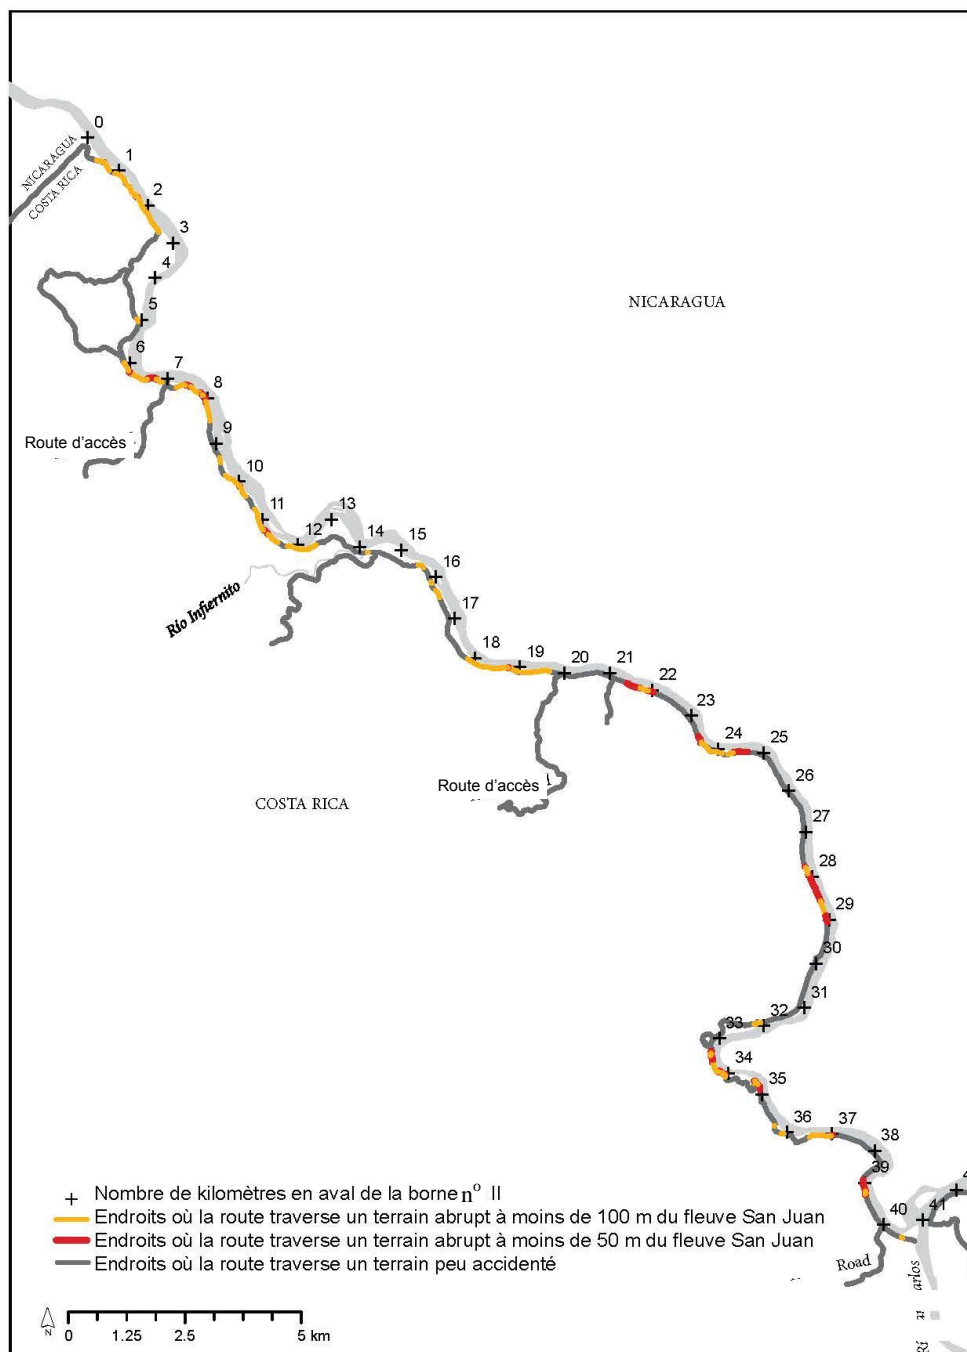
La route 1856 se trouve, en nombre d'emplacements entre la borne n° II et le San Carlos, dans un état de délabrement désastreux et affiche les symptômes d'une grave instabilité depuis le début de la construction en 2011. La plupart des tronçons en proie à l'érosion la plus forte et les plus négligés se situent le long des 25 km de la route 1856 où les efforts de construction se sont déroulés sur des pentes abruptes à très faible distance du fleuve San Juan (figure 1). L'examen de paires de photographies aériennes obliques prises depuis un hélicoptère en octobre 2012 et en mai 2014 révèle une érosion généralisée, continue et persistante, constatée sur divers tronçons de la route, par l'effet conjugué de glissements de terrain, de l'érosion fluviale (en ravines) et de l'érosion de surface (voir l'appendice A : inventaire 23 de l'érosion en nappe 11 x 17 le long du fleuve). Ces photographies, lorsqu'on les compare aux images satellite haute résolution de décembre 2013, révèlent des processus actifs d'érosion à grande échelle sur certains talus de déblai et de remblai et à plusieurs passages de cours d'eau importants situés le long de la route, où l'utilisation de cette voie par le public ou à des fins commerciales devrait être considérée comme dangereuse.

Figure 1 : Carte montrant la route aux endroits où elle traverse un terrain escarpé à faible distance du fleuve San Juan et où il conviendrait d'évaluer l'opportunité d'une modification du tracé

Sur la base de notre expérience considérable en matière de contrôle et de normalisation des processus d'érosion des forêts, des exploitations agricoles et des routes rurales — en vue de protéger la qualité de l'eau — à la fois sur les réseaux routiers public et privé, nous recommandons au gouvernement costa-ricain d'adopter immédiatement les mesures d'urgence d'atténuation de l'érosion et de contrôle des sédiments suivantes. Ces mesures incluent des initiatives conçues pour atténuer et prévenir les dommages inhérents à : 1) l'instabilité des talus de remblai et les mouvements de terrain, 2) l'érosion et l'effondrement des passages de cours d'eau, 3) l'instabilité des bords de déblai et les mouvements de terrain et 4) l'érosion de surface provoquée par les carrières, la chaussée, les talus de déblai, les talus de remblai et les autres surfaces de sol nu. Ces mesures sont considérées comme un minimum pour contrôler l'impact continu et réduire le risque et l'ampleur des futurs apports de sédiments au fleuve San Juan provoqués par les travaux de voirie actuels, ainsi que pour rendre la route sûre en vue d'une utilisation commerciale et publique future. Leur mise en œuvre devrait être supervisée par des ingénieurs et des géologues qualifiés, spécialement formés à cet effet et ayant l'habitude des projets de remise en état de routes et de contrôle de l'érosion.

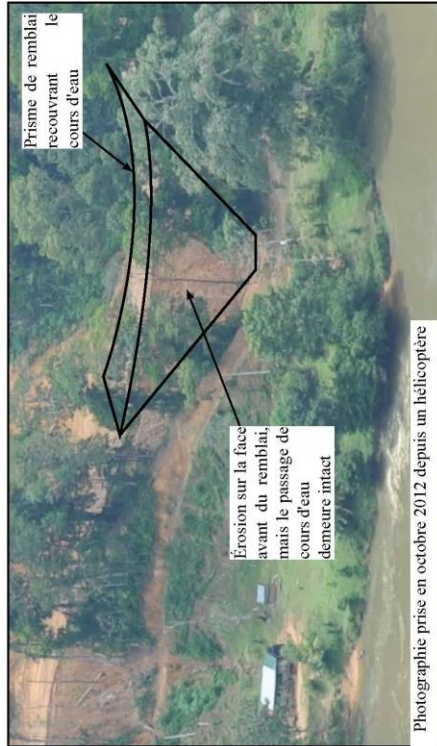
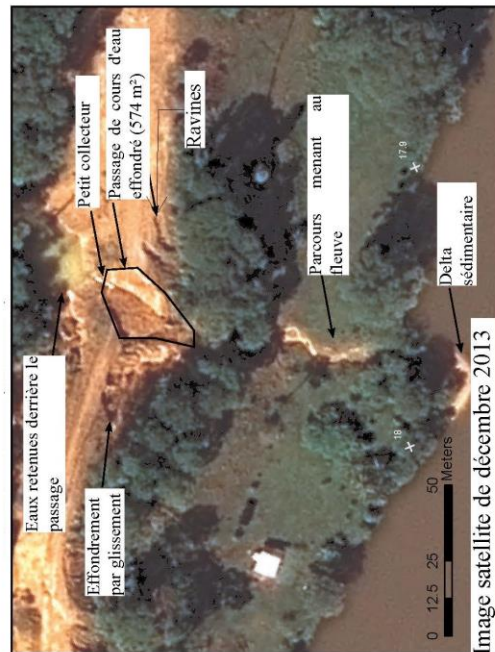
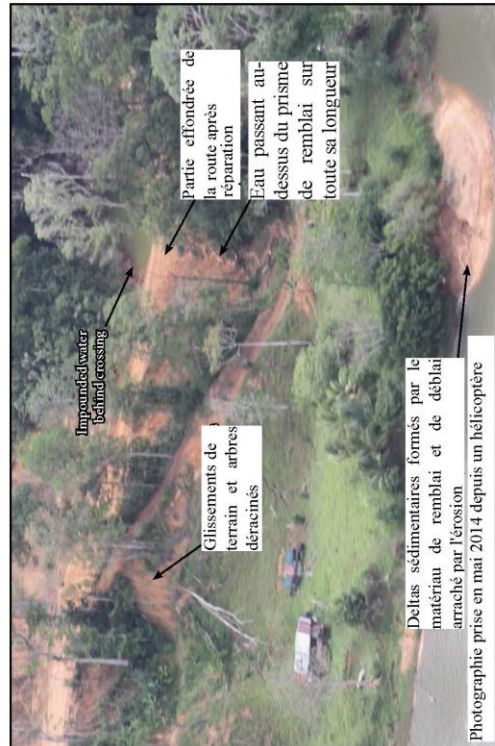
Delta sédimentaire créé par l'érosion des talus de remblai et de déblai (mars 2014)

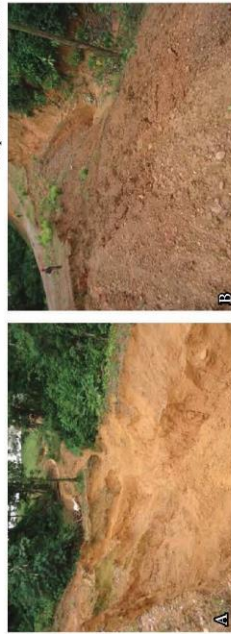
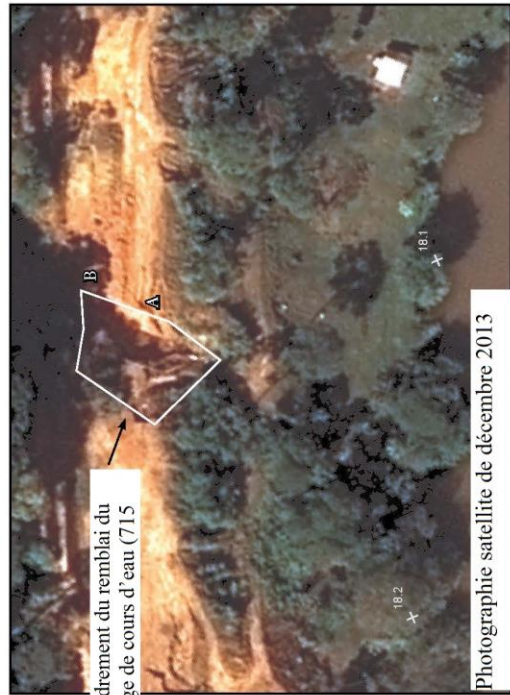
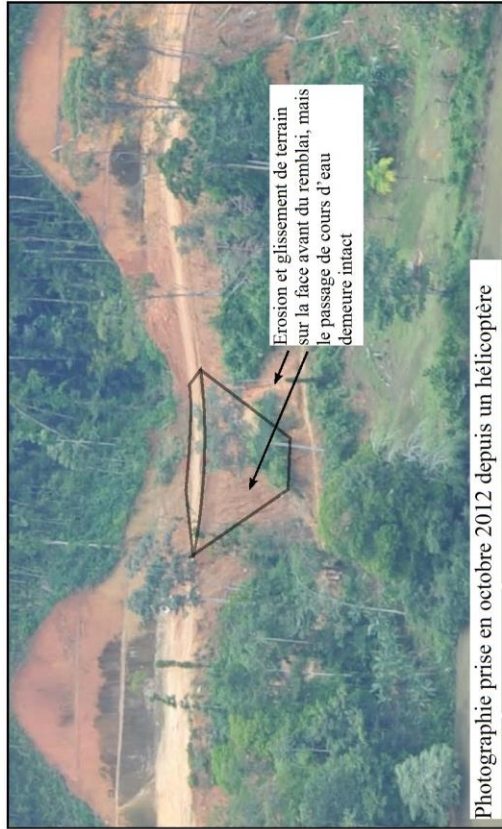
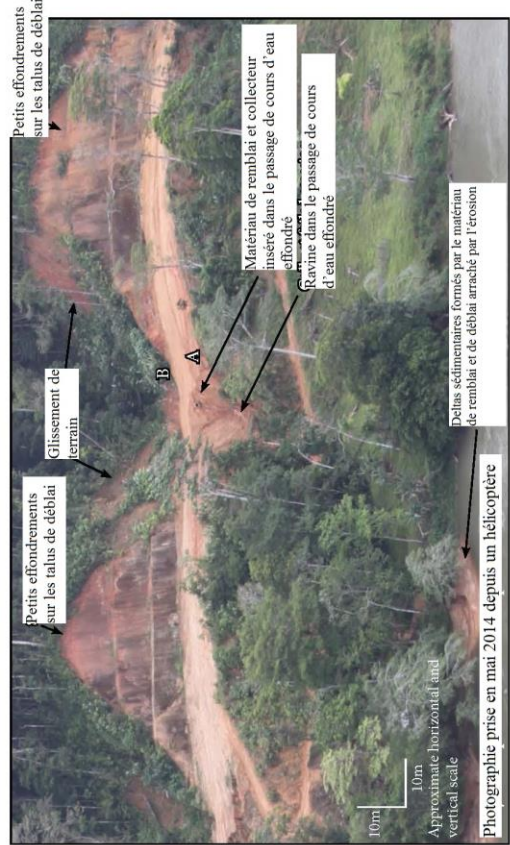
Figure 4 : Point d'érosion marquée n° 9.6

Passage de cours d'eau reposant sur un talus de remblai à 18,1 km en aval de la borne n° II. Le volume total du remblai original est d'environ 12 000 m³. Une grande portion du passage a été complètement emportée entre octobre 2012 et décembre 2013, comme indiqué par les images satellite de décembre 2013. Le talus de remblai effondré de la route apparaît subéquemment colmaté sur les photographies de mai 2014. Sur la base de mesures SIG effectuées sur des images satellite haute résolution de décembre 2013 et d'une érosion moyenne estimée de 4 m de profondeur, les sédiments générés par ce seul effondrement atteindraient 2 860 m³. Ce chiffre n'inclut pas les sédiments supplémentaires générés par les processus d'érosion en nappe, de ruissellement, de ravinement et de glissement de terrain ni l'érosion persistante provoquée par les tentatives de réparation. Le «pire scénario» envisagé par Mendé et Astorga (2013) concernant le volume annuel, généré par ce prisme de remblai (référéncé 1-070a, b) est de 372 m³ et englobe l'érosion en nappe, par ruissellement, par ravinement et par glissement de terrain.

Ravine sur la face avant (A) et érosion sur la face arrière du prisme de remblai (B) (photographies extraites de la page 43 du rapport de 2013 de Mendé and Astorga)

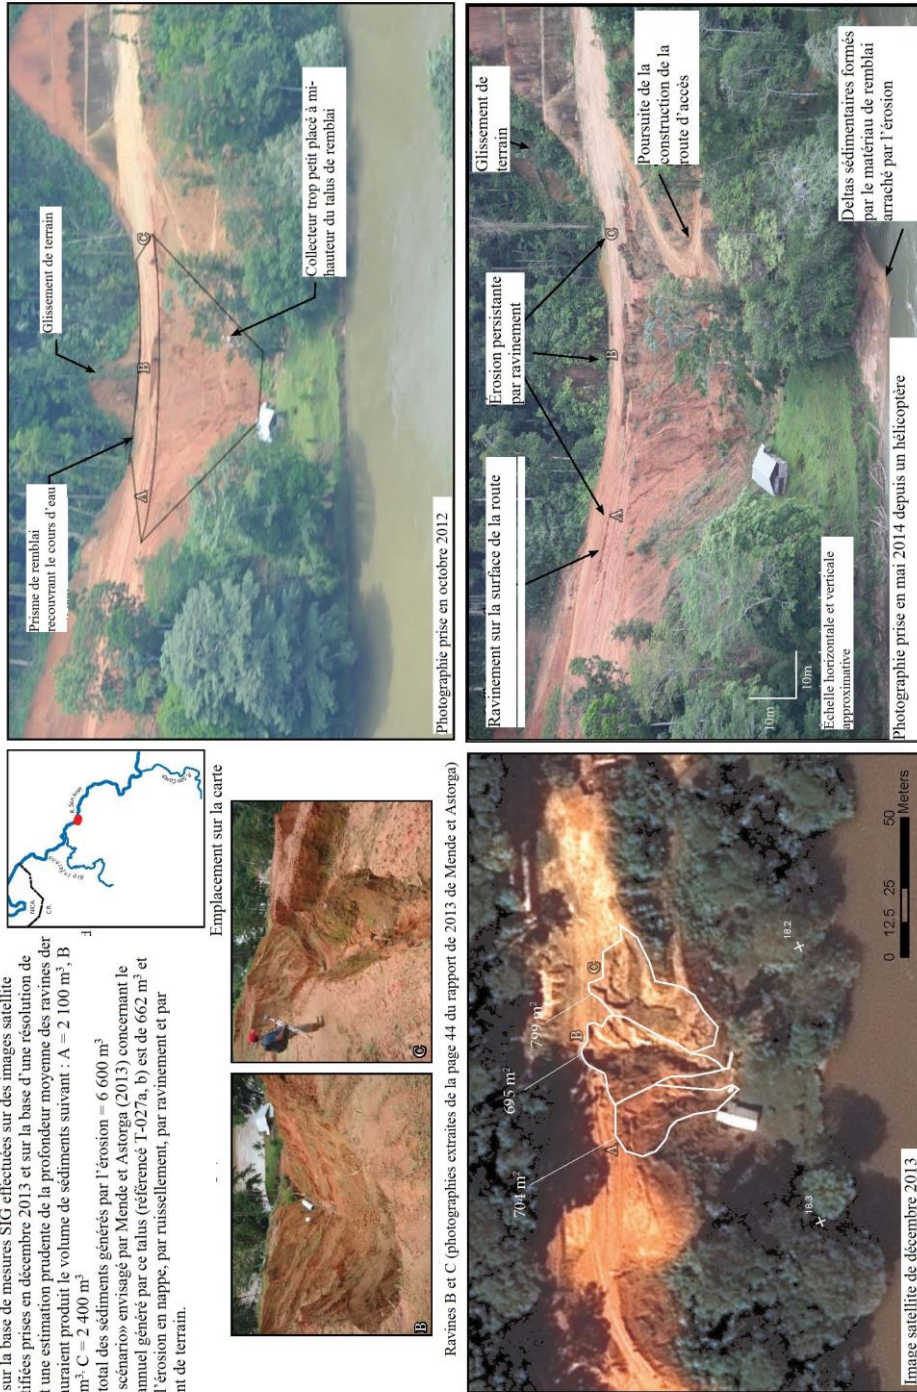
Le volume total du remblai original est d'environ 44 000 m³. Les trois principales ravines à l'avant du talus de remblai sont référencées A, B et C. Les zones touchées par le ruissellement ont une surface – telle qu'elle a été calculée sur la base de mesures SIG effectuées sur des images satellite orthorectifiées prises en décembre 2013 et sur la base d'une résolution de 0,5 m (et une estimation prudente de la profondeur moyenne des ravines de 3 m) $\frac{3}{4}$ auraient produit le volume de sédiments suivant : A = 2 100 m³, B = 2 100 m³, C = 2 400 m³.

Volume total des sédiments générés par l'érosion = 6 600 m³
 Le «pire scénario» envisagé par Mende et Astorga (2013) concernant le volume annuel généré par ce talus (référéncé T-027a, b) est de 662 m³ et englobe l'érosion en nappe, par ruissellement, par ravinement et par glissement de terrain.

Ravines B et C (photographies extraites de la page 44 du rapport de 2013 de Mende et Astorga)

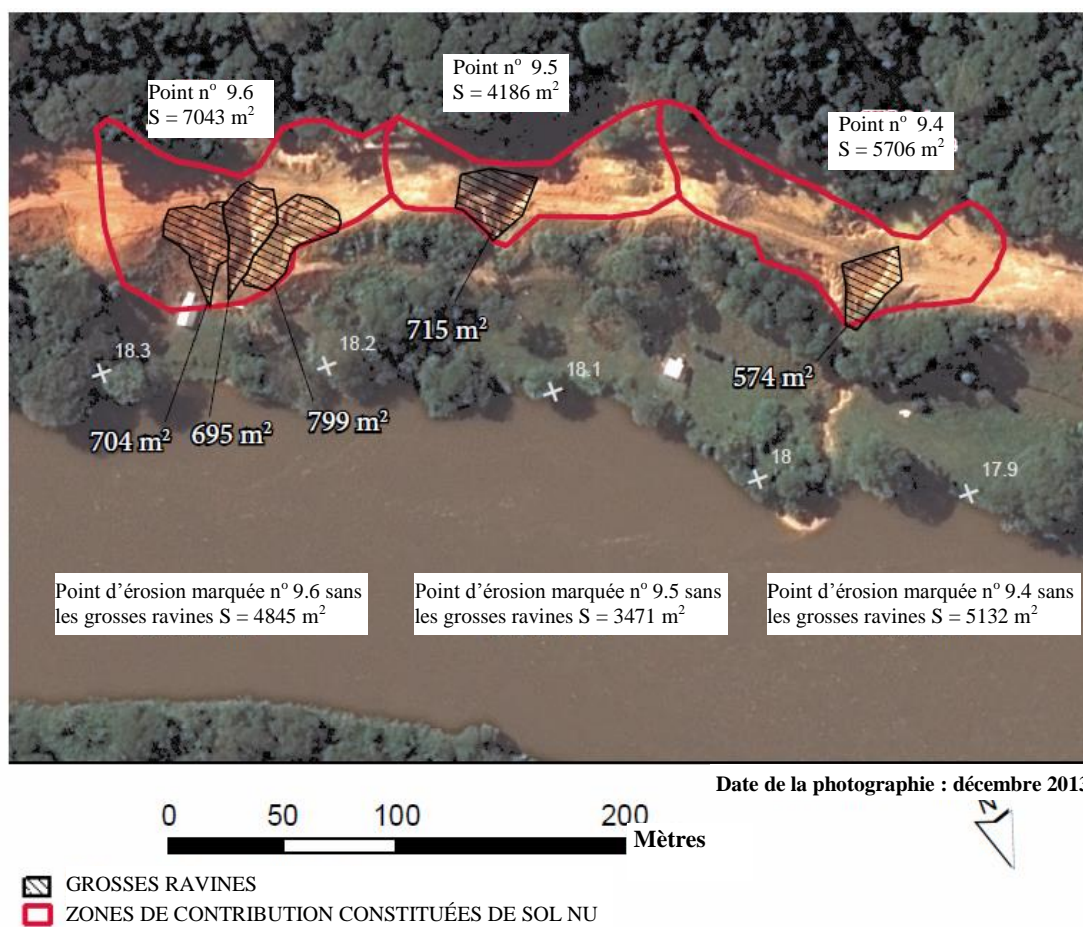
Figure 5 : Délimitation de la surface (S) des zones de contribution constituées de sol nu en proie à une érosion active sur les points n° 9.4, 9.5 et 9.6

Nous estimons que le volume généré par l'érosion par ravinement entre octobre 2012 et décembre 2013 à l'endroit où s'effondre le passage de cours d'eau s'élève à 2860 m³. Ce chiffre n'inclut pas le volume de sédiments associés aux deux grosses coulées de débris à flanc de colline, à d'autres glissements de terrain et ravines observés sur les talus de déblai et de remblai adjacents à l'extérieur de la zone du passage de cours d'eau (tel qu'il est représenté par le trapèze noir sur la photographie d'octobre 2012) et à des volumes d'érosion de surface et par ruissellement générés par les larges étendues de sol nu visibles sur les images. Si l'on exclut la zone de la ravine proéminente située dans l'axe du passage de cours d'eau, on estime la superficie de la zone restante contribuant au drainage (c'est-à-dire la zone où les produits de l'érosion seront déplacés ou transportés vers l'axe du cours d'eau) à 3471 m² (figure 5).

Comme indiqué sur la figure 5, nous estimons la superficie de la zone de drainage — aux fins du calcul des volumes supplémentaires générés par l'érosion de surface, le ruissellement, le ravinement et les glissements de terrain sur le point n° 9.6 — à environ 4845 m². En appliquant les moyennes calculées par Mende et Astorga (2013, annexe 6, tableau 7) pour le taux estimé d'érosion des talus de déblai et de remblai par glissement de terrain, ravinement et ruissellement (à savoir 0,205 m pour le ruissellement + 0,48 m pour le ravinement + 0,99 m pour les glissements de terrain), on arrive à un total de 0,558 m/an et, en supposant qu'une combinaison de processus d'érosion par ruissellement, ravinement et glissement de terrain affecte 40 % de la zone de contribution définie, on obtient un surcroît d'environ 1081 m³/an au titre de cette érosion supplémentaire pour le point n° 9.6 (figures 4 et 5). En appliquant les moyennes estimées calculées par Mende et Astorga (2013, annexe 6, tableau 7) (soit un taux d'érosion de surface de 0,095 m pour les talus de déblai et de 0,24 m pour les talus de remblai et un total de 0,168 m/an) aux 60 % restants de la zone de contribution constituée de sol nu visible au point n° 9.6 (figures 4 et 5), on arrive à un total d'environ 488 m³/an de matériau généré chaque année par les processus d'érosion de surface au sein de la zone de drainage au point n° 9.6.

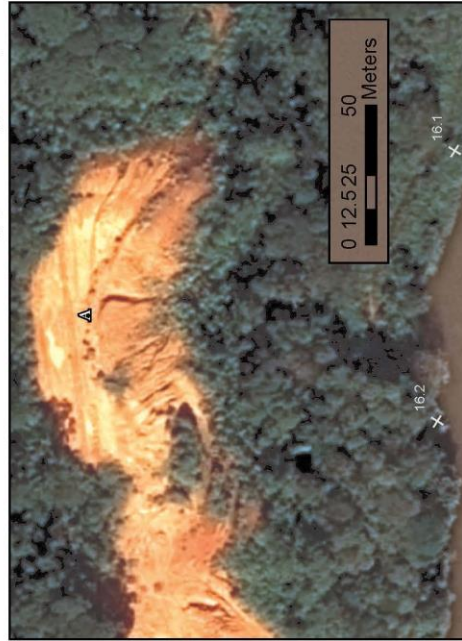
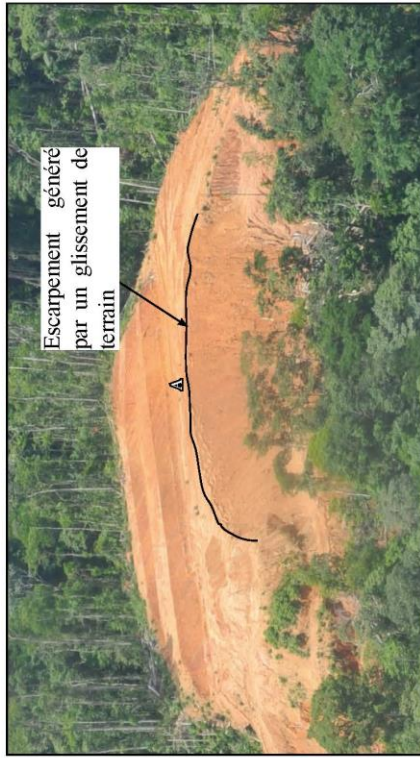
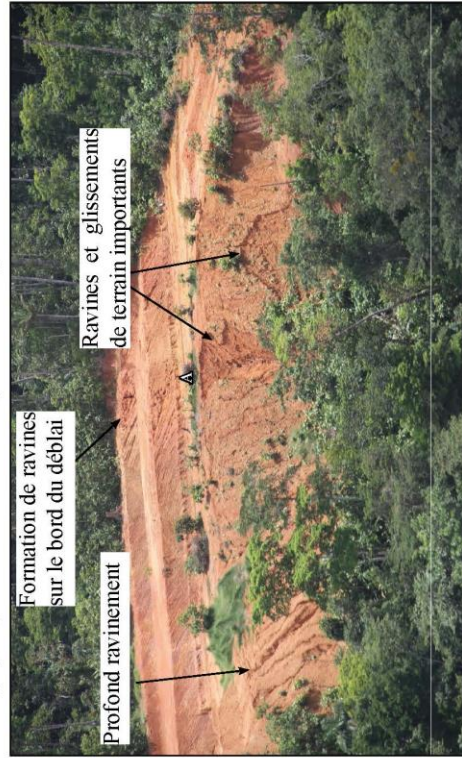
Zone située entre les kilomètres 16,1 et 16,2 en aval de la borne frontière de la borne n° II

Photo prise sur le talus de remblai (A) d'une route Mendé de 4 kilomètres (référéncé T-064a, b) en octobre 2012.
