**AFFAIRE RELATIVE À LA CONSTRUCTION D'UNE ROUTE AU COSTA RICA
LE LONG DU FLEUVE SAN JUAN**

(NICARAGUA c. COSTA RICA)

RÉPLIQUE DE LA RÉPUBLIQUE DU NICARAGUA

ANNEXE 1

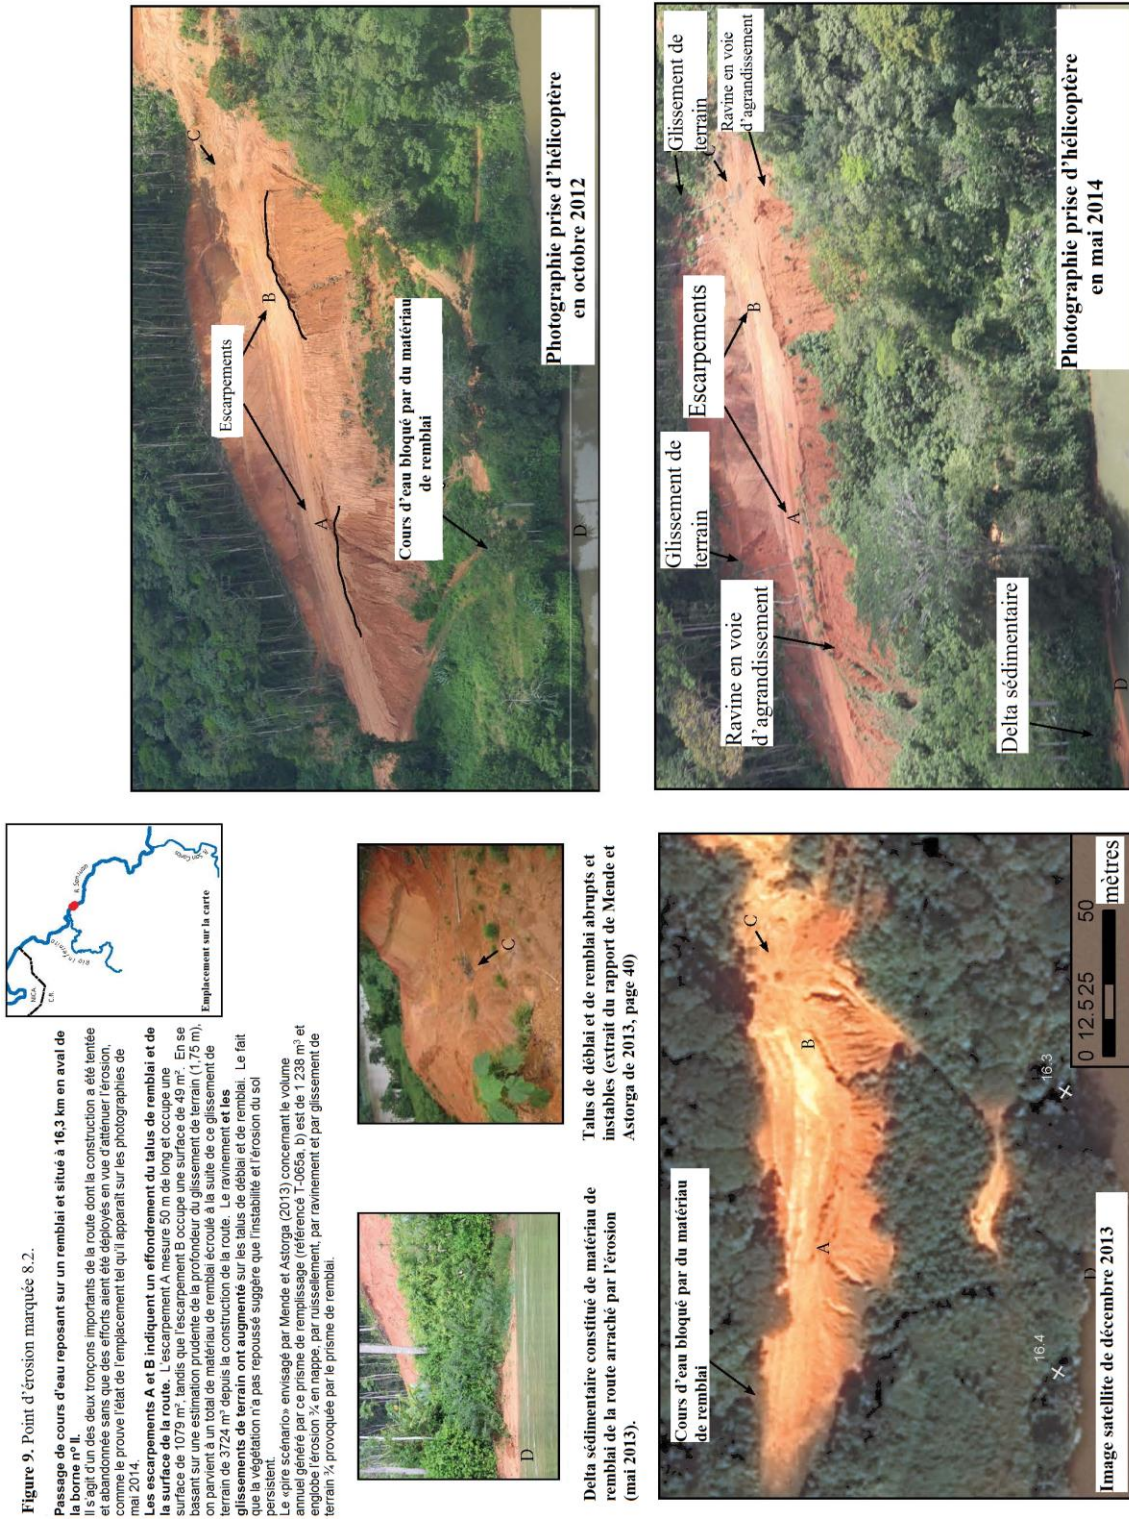
Figure 9 : Point d'érosion marquée n° 8.2

Le point d'érosion marquée n° 8.2, tel qu'il apparaît sur la figure 9, est situé à 16,3 km en aval de la borne n° II et correspond à un tronçon (pilote) partiellement construit de la route 1856 censé traverser une crête escarpée séparant deux chenaux d'affluents adjacents, dont l'un a été complètement enseveli sous le talus de remblai érigé à l'aide d'un bulldozer sans apparement qu'une structure de drainage n'ait été mise en place au préalable (voir le coin inférieur gauche de l'image satellite de 2013). Comme au point n° 8.1, la zone de construction de la route est abandonnée depuis octobre 2012, ce qui traduit l'absence de tout effort pour entretenir le site ou stabiliser les talus après la construction initiale, ou pour mettre en œuvre des mesures de contrôle d'érosion temporaires, permanentes ou d'urgence, avant la saison des pluies.

L'absence totale de plans ou de normes de conception et de construction routières et l'inexistence de quelque mécanisme d'inspection et de gestion compétentes des travaux tant pour cet emplacement que pour les autres tronçons de la route 1856 ont eu pour effet immédiat et progressif d'entraîner l'instabilité des talus de déblai et de remblai au cours de la période de vingt mois couverte par ces images. L'érosion et l'instabilité importantes des pentes se sont renforcées en une période de moins de deux ans caractérisée par un niveau de précipitations modeste. Sur la photographie aérienne oblique d'octobre 2012 (figure 9), on peut apercevoir le glissement de terrain qu'avait connu le talus de déblai et qui s'est déclenché presque immédiatement au centre de la photographie. On distingue nettement un système d'escarpement arqué en forme de couronne en voie de formation le long du bord extérieur de la route, ce qui est le signe de l'imminence d'effondrements dans le talus de remblai constitué de matériaux non compactés et meubles ayant été poussés latéralement par des engins de terrassement sur la pente escarpée pendant la construction. Sur l'image satellite verticale de décembre 2013, ainsi que sur la photographie aérienne oblique de mai 2014, l'escarpement paraît de plus en plus net et intégré au bord extérieur de la route, à mesure que les talus de remblai instables continuent de se déformer.

En outre, deux effondrements plus récents et plus larges du talus de déblai sont visibles à chaque extrémité du bord du déblai sur la photographie datant de mai 2014. Ces caractéristiques indiquent clairement l'absence ou le caractère bâclé de toute analyse géotechnique du terrain et de la géologie du sous-sol préalable à la construction, analyse qui aurait révélé la nature instable du sol en cause. La tenue d'une telle analyse géotechnique et géologique, qui est pratique courante, aurait permis de prévoir l'insuffisance et la faiblesse du sol et du substrat rocheux, et aurait pu servir à l'élaboration des plans techniques voulus pour cet emplacement et d'autres disséminés le long de la route qui sont la proie aujourd'hui d'une érosion de surface massive et d'effondrements de la chaussée.

Comme indiqué sur les images de 2013 et de 2014, les deux plus grosses ravines sur le point n° 8.2 sont comme par hasard situées le long des marges latérales de l'escarpement qui définissent les talus de remblai les plus instables et les plus susceptibles de s'effondrer.

La paire d'escarpements de couronne proéminents signalée sur la photographie aérienne oblique d'octobre 2012 indique de nouveau que la déformation du remblai récemment déversé sans compactage a commencé dans l'année ayant suivi le début des travaux de construction le long de la route 1856 (figure 9, emplacements A et B). En recourant à des mesures SIG effectuées sur les images satellite, on estime que ces escarpements de couronne font tous les deux environ 50 m de long et se composent d'une surface de talus de remblai occupant respectivement 1079 et 1049 m² (figure 9). Sur la base d'une estimation prudente d'une profondeur moyenne de 1,75 m pour les deux plus gros talus de remblai en voie d'effondrement et des caractéristiques géologiques liées à l'érosion visibles sur les photographies (voir, sur la figure 9, la photographie en encadré C extraite du rapport de Mende et Astorga de 2013), nous estimons qu'au moins 3724 m³ ont été précipités en bas de la pente à ces deux endroits depuis la construction, soit une moyenne de plus de 1241 m³ par an au cours des trois dernières années.

Si l'on exclut la zone de 2128 m² délimitée sur la figure 10, telle qu'elle a servi à calculer le volume du glissement de terrain ayant affecté le talus de remblai au point n° 8.2, on estime que la zone de drainage restante constituée de sol nu exposé (c'est-à-dire la zone où les produits générés par l'érosion seront déplacés ou précipités en bas de la pente vers le fleuve San Juan et dans la forêt préservée) fait 5966 m² (figure 10). Il s'agit là d'une estimation prudente, dans la mesure où l'érosion continue également à s'attaquer à l'ancien escarpement créé par le glissement de terrain. En appliquant les moyennes calculées par Mende et Astorga (2013, annexe 6, tableau 7) pour le taux estimé d'érosion des talus de déblai et de remblai par glissement de terrain, ravinement et ruissellement (à savoir 0,205 m pour le ruissellement + 0,48 m pour le ravinement + 0,99 m pour les glissements de terrain), on arrive à un total de 0,558 m/an et, en supposant qu'une combinaison de processus d'érosion par ruissellement, ravinement et glissement de terrain affecte 40 % de la zone définie à la figure 10, on obtient un surcroît d'environ 1,332 m³/an au titre de cette érosion supplémentaire pour le point n° 8.2 (figures 9 et 10). En appliquant les moyennes estimées calculées par Mende et Astorga (2013, annexe 6, tableau 7) (soit un taux d'érosion de surface de 0,095 m pour les talus de déblai et de 0,24 m pour les talus de remblai et un total de 0,168 m/an) aux 60 % restants de la zone de contribution constituée de sol nu telle qu'elle est visible sur le point n° 8.2 (figures 9 et 10), on arrive à un total d'environ 601 m³/an de matériaux générés chaque année par les processus d'érosion de surface au sein de la zone de drainage sur le point n° 8.2.

Tous processus combinés, nous estimons que les zones de sol nu du point n° 8.2 ont produit au moins un total de 3174 m³/an de sédiments au cours de la première année ayant suivi la construction dans le cadre de processus complexes mêlant une érosion en nappe, un ruissellement, un ravinement plus ou moins fort et des glissements de terrain (affectant la zone de contribution telle qu'elle est représentée sur les figures 8, 9 et 10). Cette estimation de l'érosion totale au point n° 8.2 est nettement supérieure au volume de la production totale de sédiments avancé par Mende et Astorga (2013), à savoir 1238 m³/an (y compris l'érosion en nappe, le ravinement et les glissements de terrain) (figure 9), ce qui nous paraît correspondre à une sous-estimation grossière des effets de l'érosion réelle telle qu'elle apparaît sur les images.

- a) Dès que les conditions climatiques et l'état des sols le permettront, mobilisation des engins lourds de terrassement de manière à excaver tous les remblais instables ou potentiellement

- b) Dès que les conditions climatiques et l'état des sols le permettront, mobilisation des engins lourds de terrassement de manière à stabiliser les talus de remblai de la route en voie d'effondrement ou potentiellement instables aux endroits où la chaussée est très proche des passages de cours d'eau en excavant tous les talus de remblai — instables ou potentiellement instables — ayant été mal compactés ou érigés selon une pente trop forte.

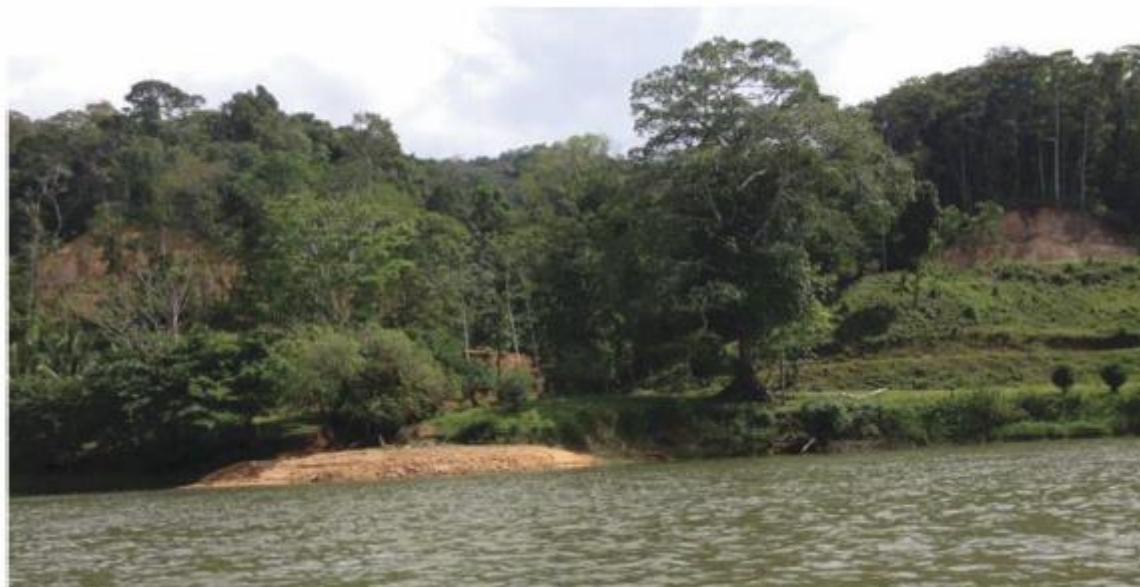
Ces problèmes étaient évidents pendant notre visite sur site, durant laquelle nous avons observé de nombreux emplacements où l'effondrement de passages de cours d'eau défectueux ou mal construits a entraîné la formation de très grands deltas alluvionnaires, comme le montrent les photographies 1, 2 et 3, tirées de notre visite sur site de mai 2014.

**Photo 1 : Emplacement : KM 18 de la route (depuis le bateau, mai 2014).
Formation d'un delta alluvionnaire causé par l'érosion et
l'absence de gestion adéquate de l'eau.**

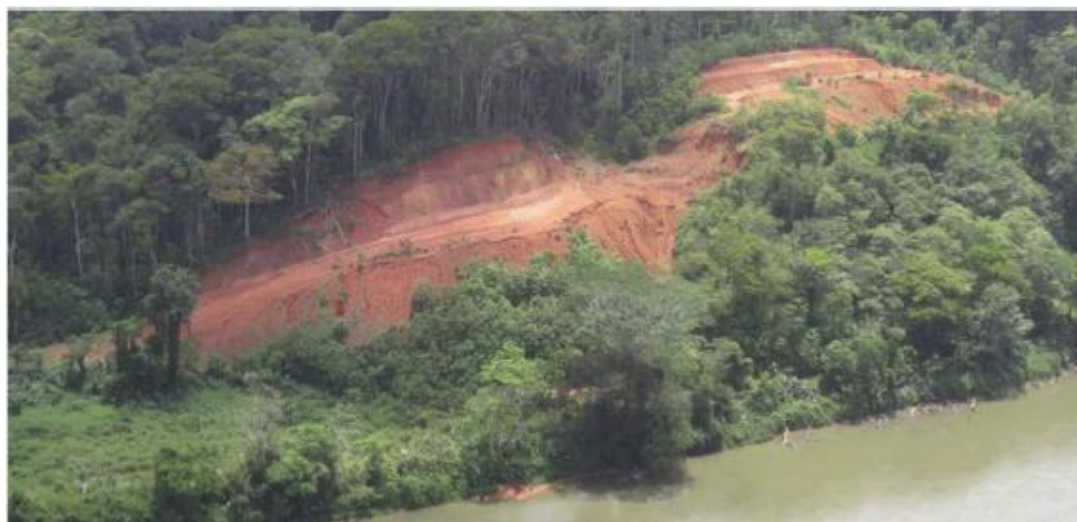
Par exemple, des déblais raides ont été creusés dans des sols profondément abîmés par les intempéries, qui ne peuvent pas y résister, entraînant ainsi des glissements de terrain. Cela était évident lors de notre visite sur site, comme le montrent les photographies 4 et 5, ci-dessous.

Photo 4 : Emplacement : KM 16,1 à 16,5 de la route (depuis l'hélicoptère, mai 2014). Des déblais et des talus escarpés ont été creusés dans ces sols fragiles à des déclivités qui ne sont en général pas considérées comme étant stables ou ne sont pas recommandées pour ces types de sols. Les conditions observées s'expliquent par l'absence de planification, de conception et de mesures d'atténuation.

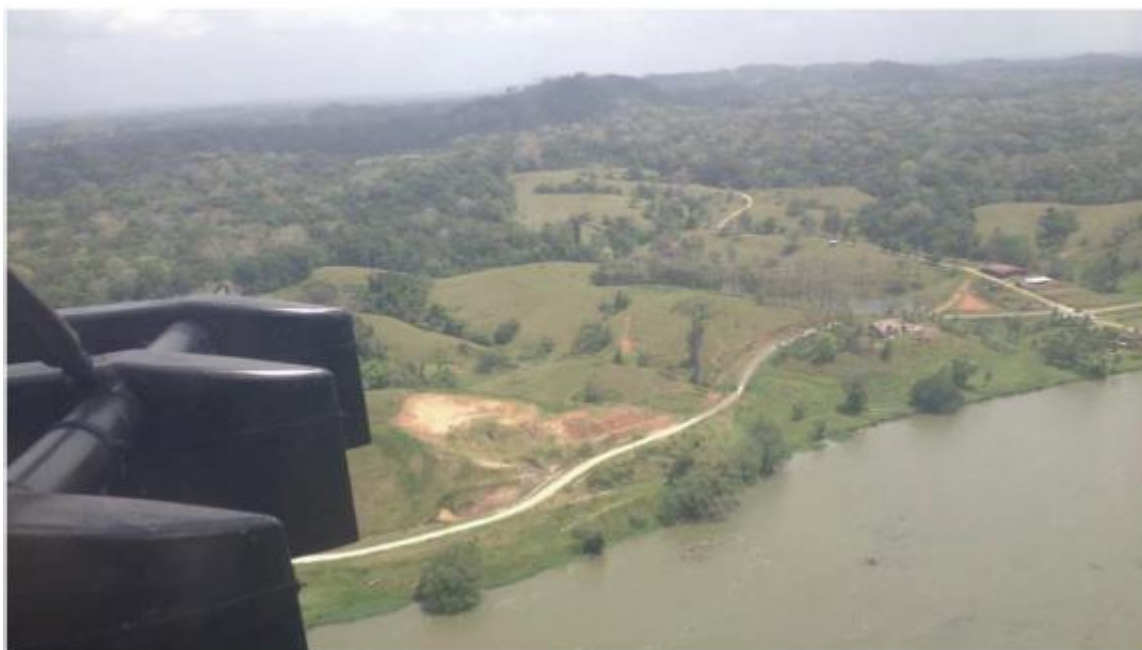
Photo 6 : Emplacement : KM 7,4 à 7,9 de la route (depuis l'hélicoptère, mai 2014). Exemple de l'absence d'un processus de conception et de planification adéquat et où cette section de la plate-forme a été construite sur un relief indésirable. On y trouve des zones trop raides, trop inégales ou trop élevées comparativement à l'environnement attenant. Des pentes instables et des conditions d'érosion, qui s'expliquent par la topographie et les sols fragiles, ont entraîné le déversement de quantités de sédiments dans le fleuve.

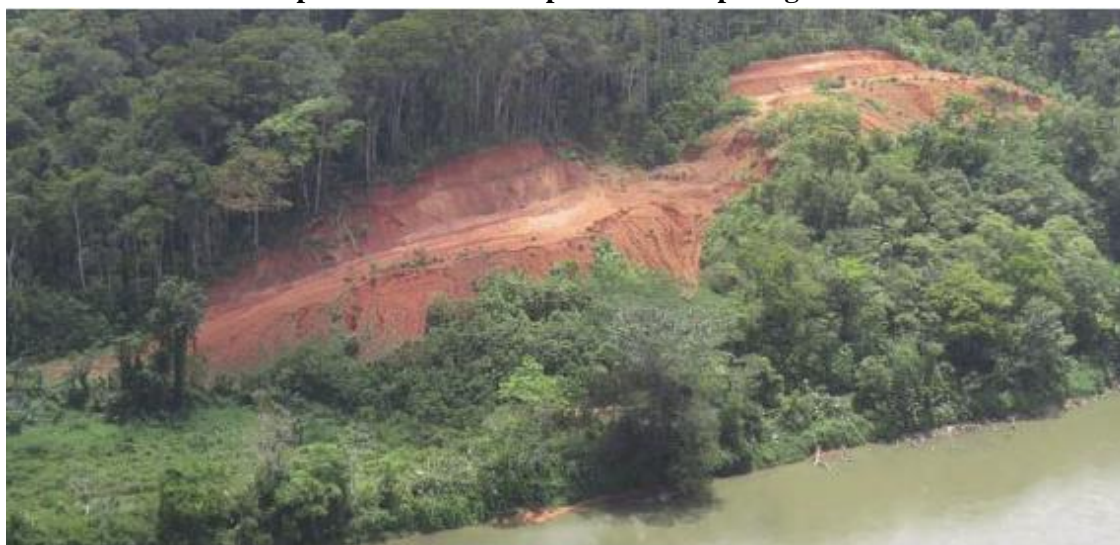
Pour construire la route 1856, on a inutilement enlevé la végétation, y compris des forêts primaires menacées et nécessaires pour les espèces en voie de disparition. Le dépôt de sédiments dans le San Juan s'est ainsi accru, comme l'illustrent les photographies 10 et 11.

Photo 10 : Emplacement : KM 16,1 à 16,5 de la route (depuis l'hélicoptère, mai 2014). Retrait excessif d'arbres pour construire la plate-forme, ce qui a déstabilisé des pentes désormais exposées et non protégées.

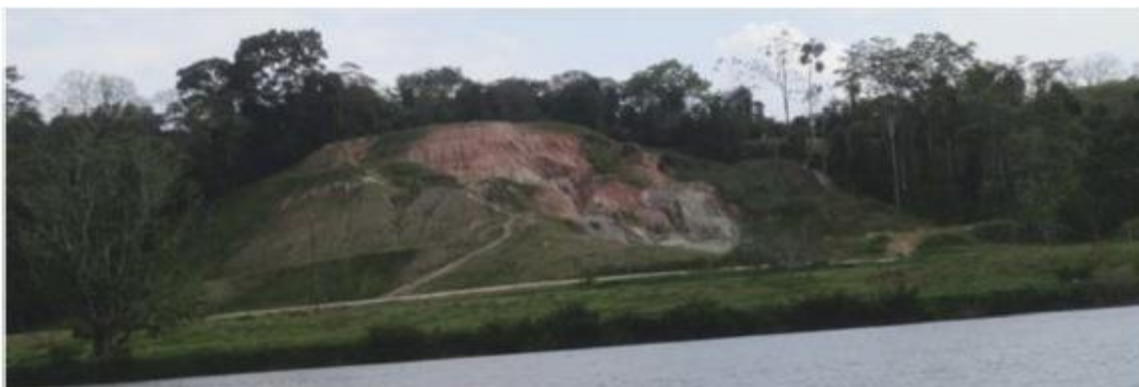
Au moins une grande sablière a été créée au sommet d'une colline. Les sédiments sont ainsi transportés en contrebas, dans les masses d'eau, y compris dans le San Juan. C'est ce que montre la photographie 12.

Photo 12 : Emplacement : KM 7,4 à 7,9 de la route (depuis le bateau, mai 2014). Sablière utilisée pour extraire des sols pour la construction de la plate-forme. La sablière construite en altitude est restée ouverte et soumise à l'érosion, causée par les précipitations, sans meilleures pratiques de gestion.
