**AFFAIRE RELATIVE À CERTAINES ACTIVITÉS MENÉES PAR LE NICARAGUA
DANS LA RÉGION FRONTALIÈRE**

(COSTA RICA c. NICARAGUA)

CONTRE-MÉMOIRE DÉPOSÉ PAR LE NICARAGUA

VOLUME IV

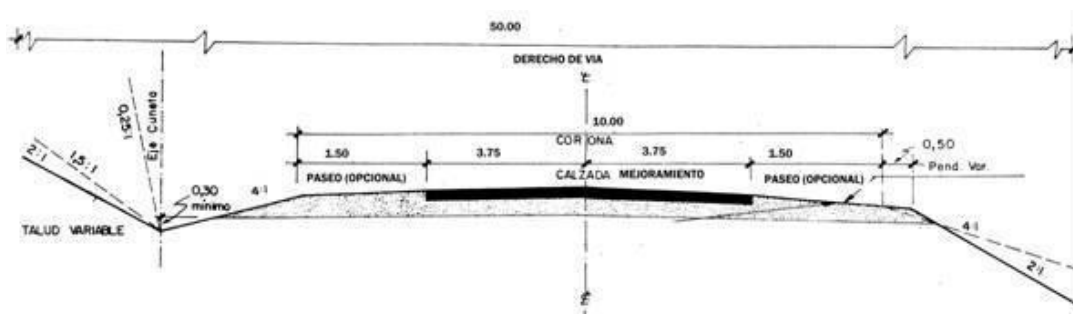
Figure 8 : section transversale avec une emprise de 50 mètres
Source : données publiées relatives à la route pour illustrer l'emprise.

Comme le montre le schéma, l'emprise comprend la surface de roulement, les pentes requises pour permettre le dépôt de la couche de terre sans qu'elle ne subisse d'érosion, les caniveaux et ponceaux lorsqu'ils se révèlent nécessaires sur le plan technique, ainsi que les travaux destinés à empêcher l'érosion des ponceaux et des canalisations.

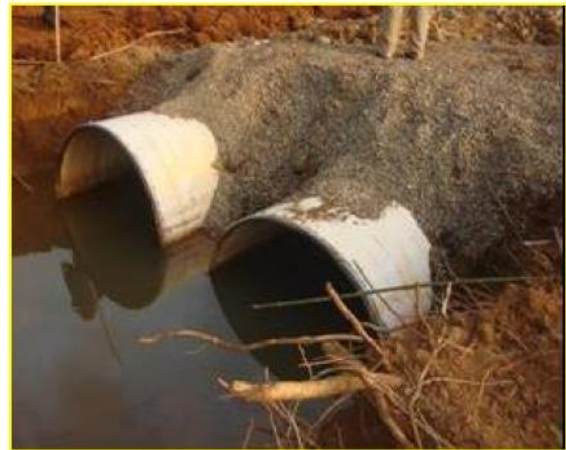
Figure 10 : ponceaux situés sur le territoire nicaraguayen

La figure 9 montre un jalon situé sur la pente du remblai de la route. Sur la figure 10, le ponceau ne présente aucun ouvrage de protection, tels que murs de tête, murs parafouilles et murs en aile au niveau des sorties de ponceau pour retenir les matériaux de remblai sur la pente. En conséquence, cette configuration favorise le transport des sédiments.

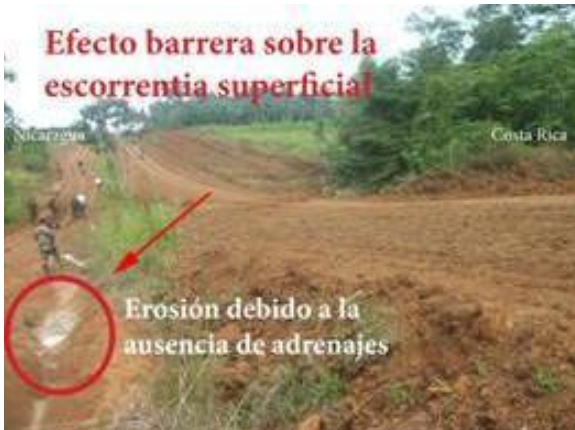
Figure 15 : sol lessivé par l'écoulement de surface

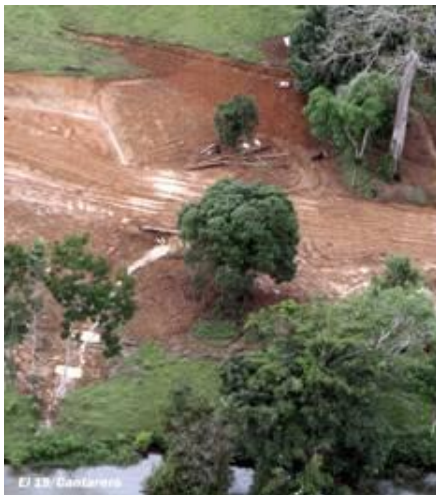
Figure 19 : écoulement dans le fleuve San Juan

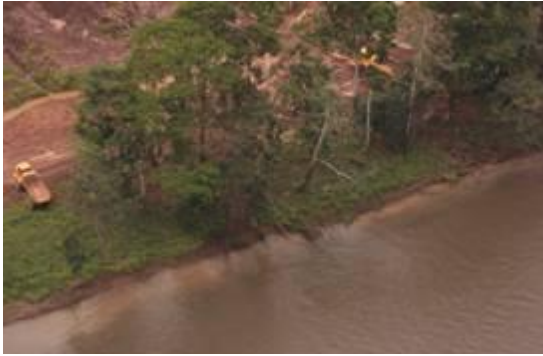
Figure 21 : augmentation significative des sédiments sur la rive droite du fleuve San Juan

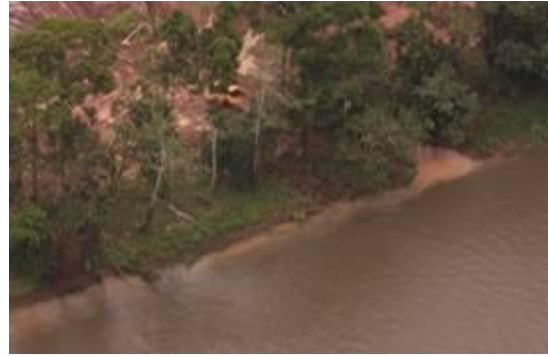
Figure 22 : augmentation significative des sédiments sur la rive droite du fleuve San Juan

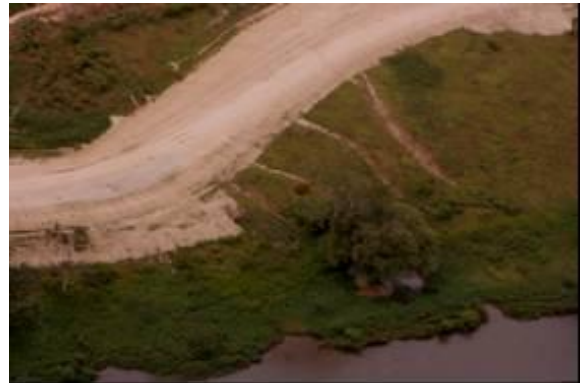
Figure 24 : ravines formées sur des pentes

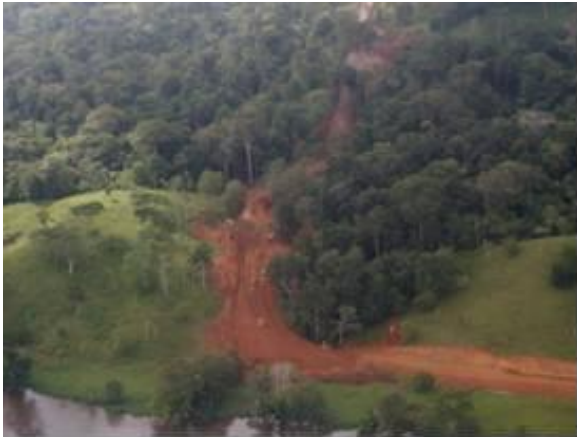
Figure 31 : point critique dû au risque de déversement de substances dans le fleuve San Juan

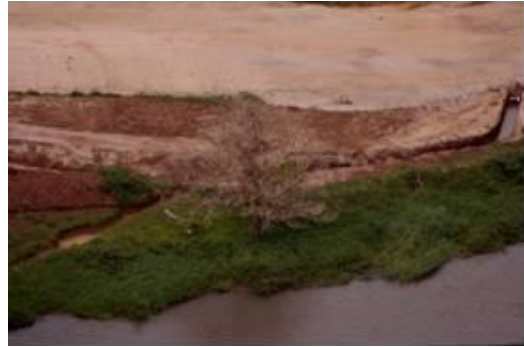
Figure 38 : point critique dû à l'envasement du chenal du fleuve

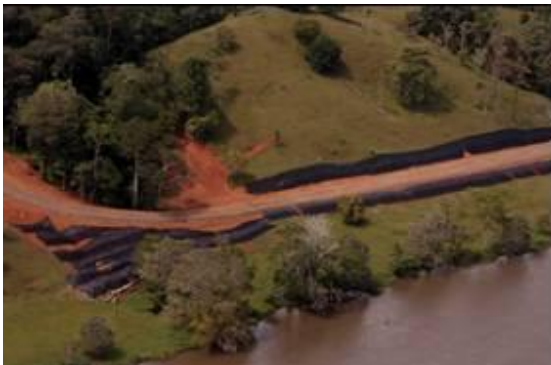
Figure 41 : point critique dû à l'écoulement de sédiments dans le fleuve

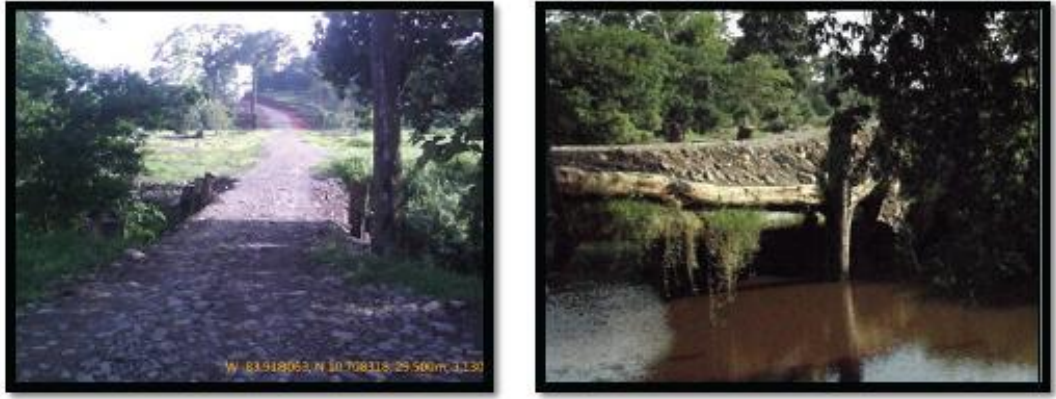
F5. Pont dont la base est construite en rondins de bois

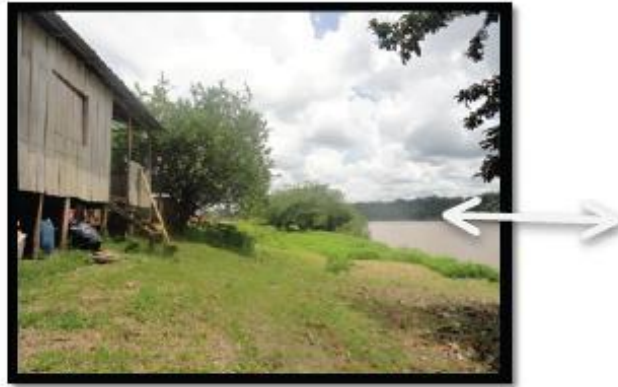
F18. Il est recommandé que certaines portions de la route qui longent de très près la rive du fleuve San Juan fassent l'objet d'un réexamen.

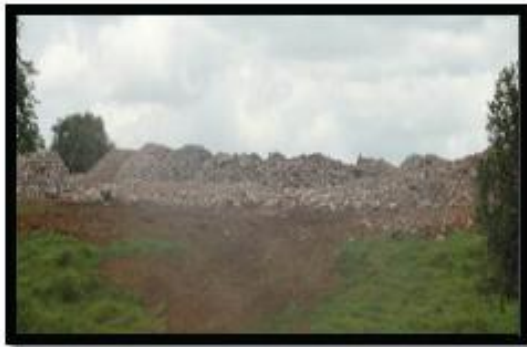
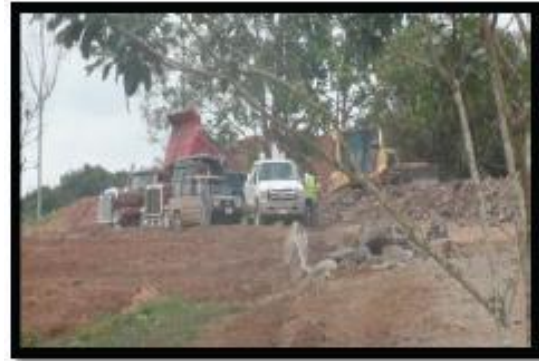
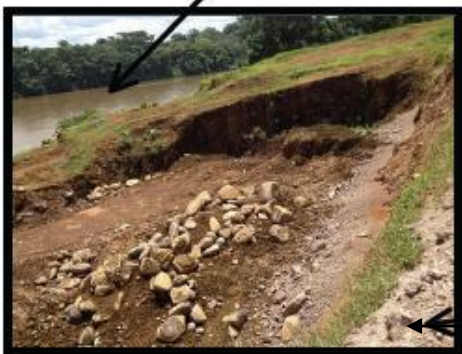
F19. Les matériaux utilisés ne se trouvent qu'à quelques mètres du Río San Juan. De très gros blocs sont visibles, ainsi que des piles de blocs cassés. Ici, ce qui ressemble à une tranchée se situe entre le Río San Juan et la route, à plusieurs mètres du fleuve. Ces situations devraient être évaluées.

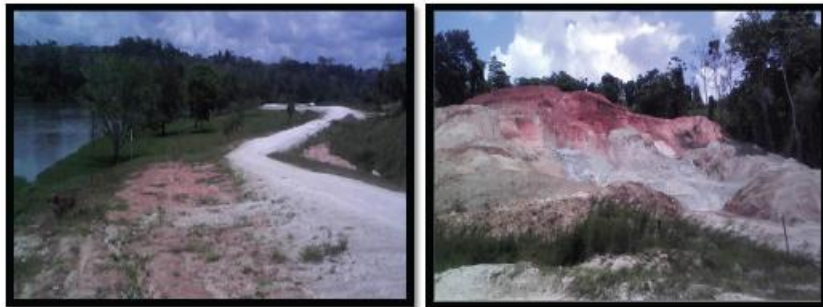
F29. Dans cette zone, le rentrant du Río San Juan est d'environ 15 mètres.

F30. Dans cette zone, une tranchée, creusée lors de l'extraction des matériaux, est également visible.

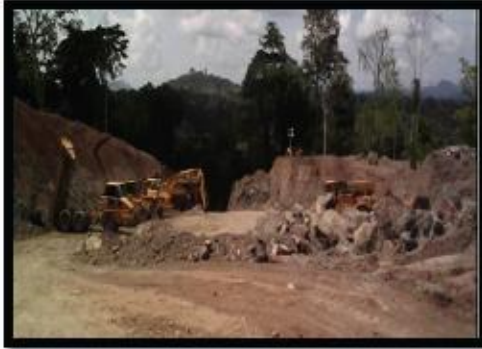
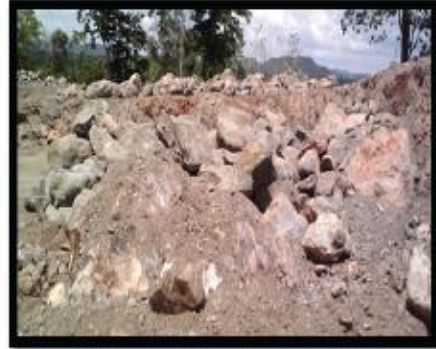
F35. Dépôt de matériaux et de matériel lourd.

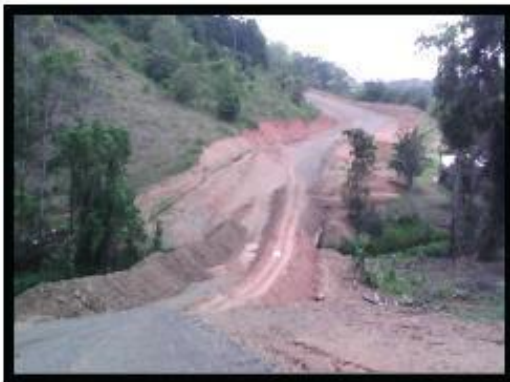
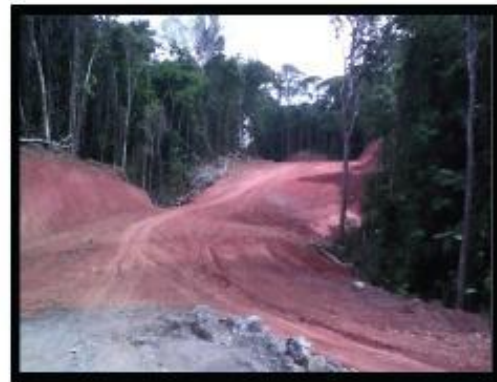
F36. Les travaux dans cette zone demeurent incomplets.

F37. Il n'y a plus de gravier après cette zone. Il est quasiment impossible d'emprunter la route. L'impact sur la forêt est évident.

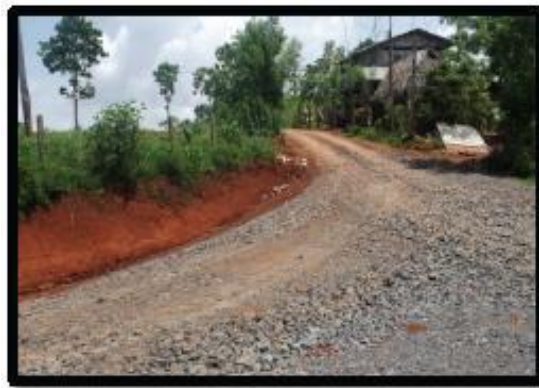
F38. Route en terre de la route 760 El Parque.

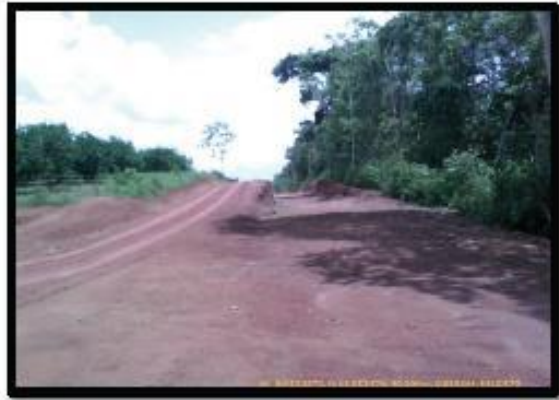
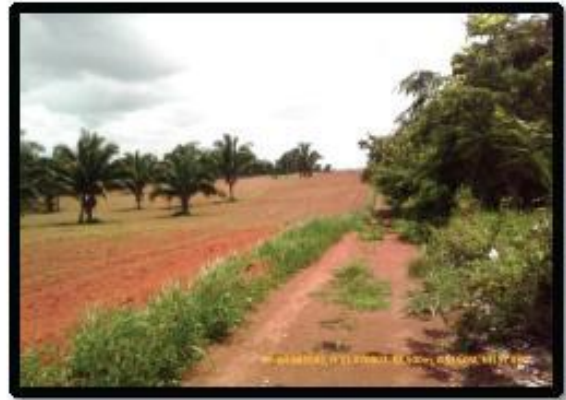
F39. Vue avant d'une portion de la route, sur laquelle la terre est irrégulière
F40. Portion de la route assez large pour un seul véhicule

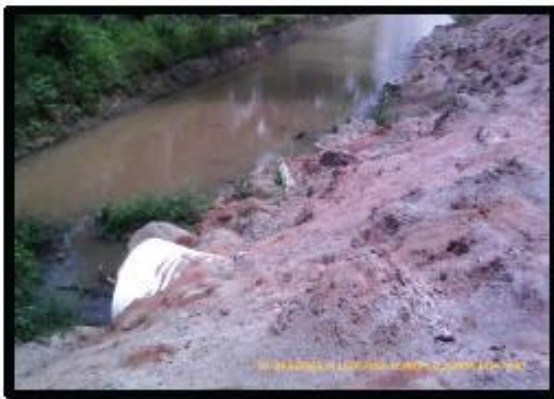
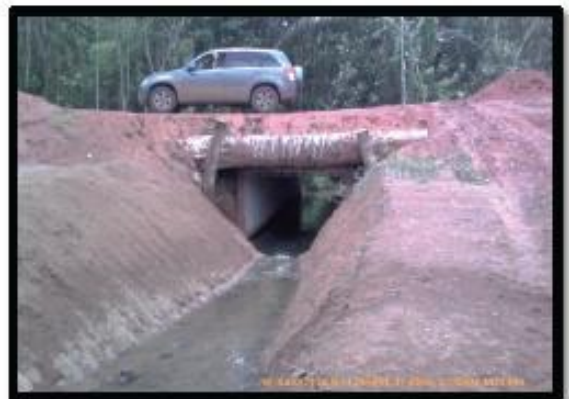
F41. Conduit circulaire utilisé comme évacuation pour les eaux du fleuve
F42. Portion de la route assez large pour un seul véhicule

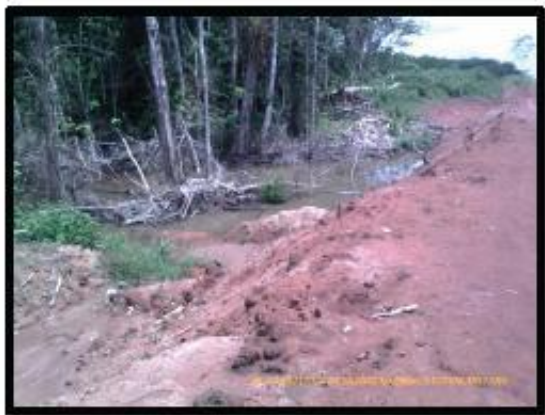
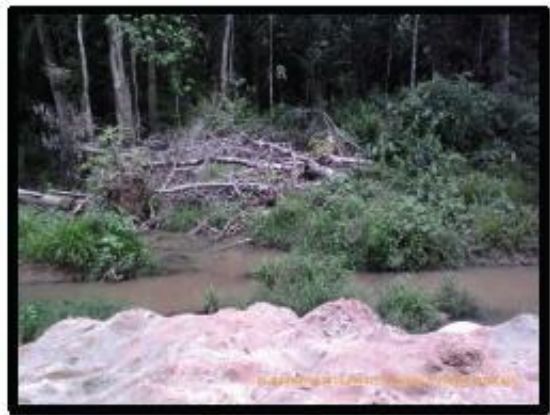
F43. Eaux stagnantes et déforestation

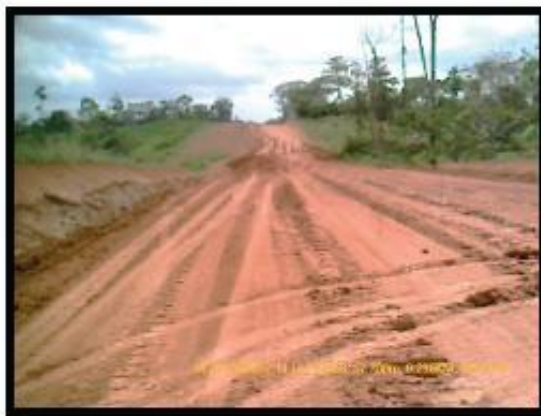
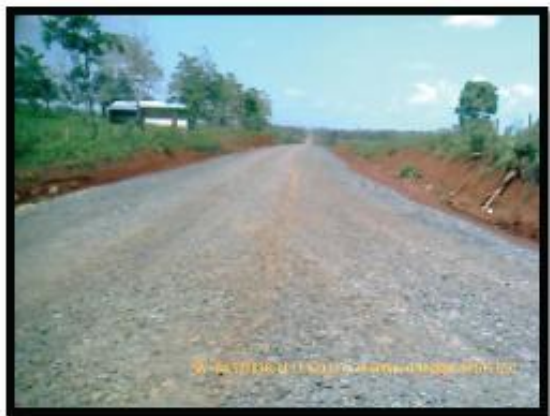
F44. Vue d'une portion de route en terre

F45. Vue d'une portion de route recouverte de gravier

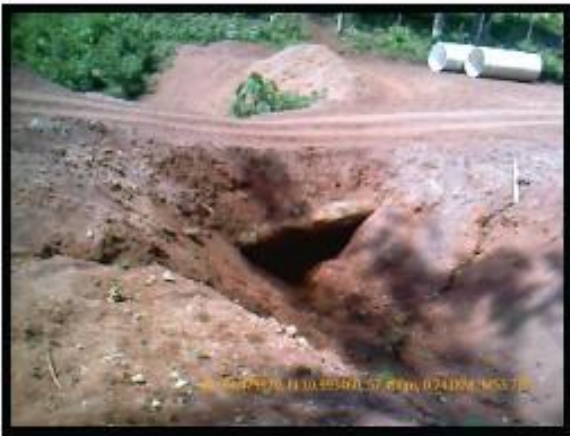
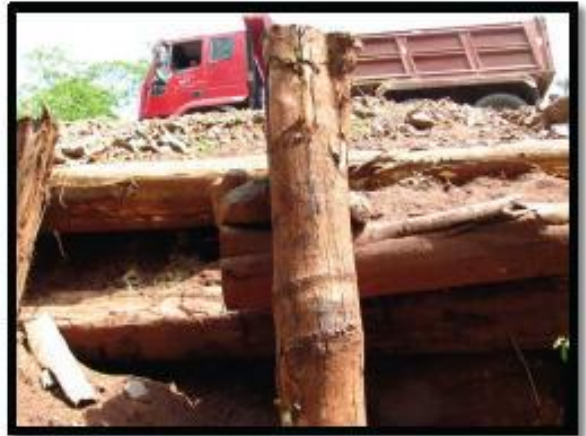
F48. Pont en rondins de bois et cours d'eau
F49. Pont utilisé pour le matériel lourd

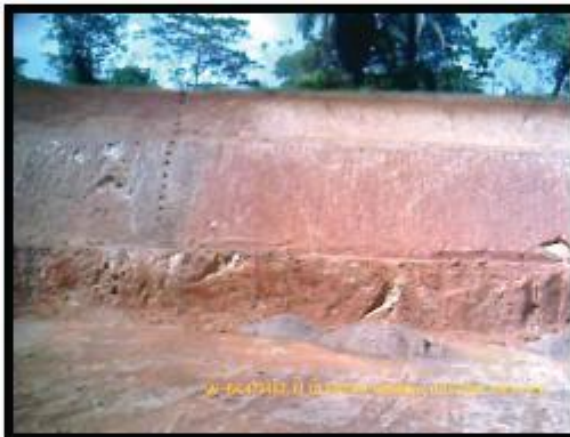
F50. Dégagement de la pente d'environ six mètres de haut
F51. Fin de la partie praticable de la route
