**COUR INTERNATIONALE DE JUSTICE**

**AFFAIRE RELATIVE À LA CONSTRUCTION D'UNE ROUTE AU COSTA RICA  
LE LONG DU FLEUVE SAN JUAN**

**CONTRE-MÉMOIRE DÉPOSÉ PAR LE COSTA RICA**

**VOLUME II**

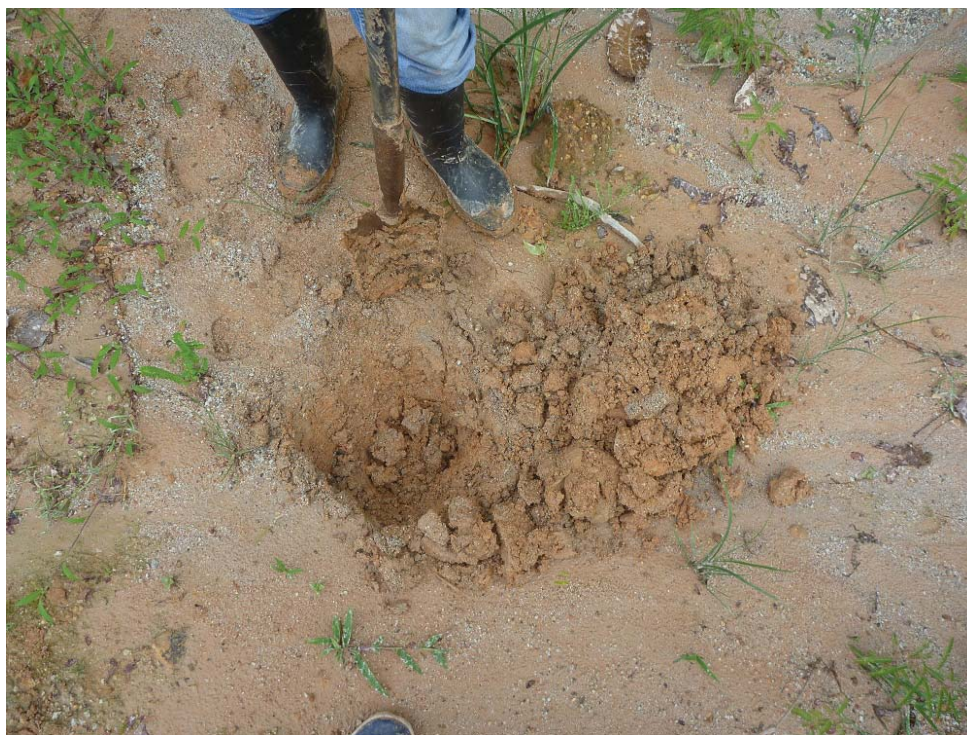
Comme présenté à la figure 6, cet échantillon contient la plus grande quantité de matériau grossier (défini comme les particules retenues par le tamis n° 200 ou dont le diamètre est supérieur à 0,075 mm) de tous les échantillons. Environ 23 % de l'échantillon sont passés au travers du tamis n° 200 et ont donc été classés comme particules fines. Au cours de l'inspection visuelle du piège (figure 7), un matériau grossier et gris, érodé, issu de la plateforme de la route (qui correspond à 40 % de la surface qui s'écoule dans le piège n° 2) était facilement visible parmi la matière fine et rougeâtre dérivée de l'érosion des talus de déblai (qui correspond à 60 % de la zone de drainage). Nous pensons que la plus grande quantité de matériau grossier contenue dans cet échantillon est due au fait que le piège reçoit une plus grande part d'écoulement et de matière érodée depuis la plateforme de la route par l'intermédiaire des caniveaux, comparativement aux autres échantillons ; elle n'est pas le résultat d'une quelconque différence dans le type de sol de la zone, comparée aux autres échantillons.

**Figure 7.** Photographie *in situ* de sédiments retenus par le deuxième piège à sédiments.

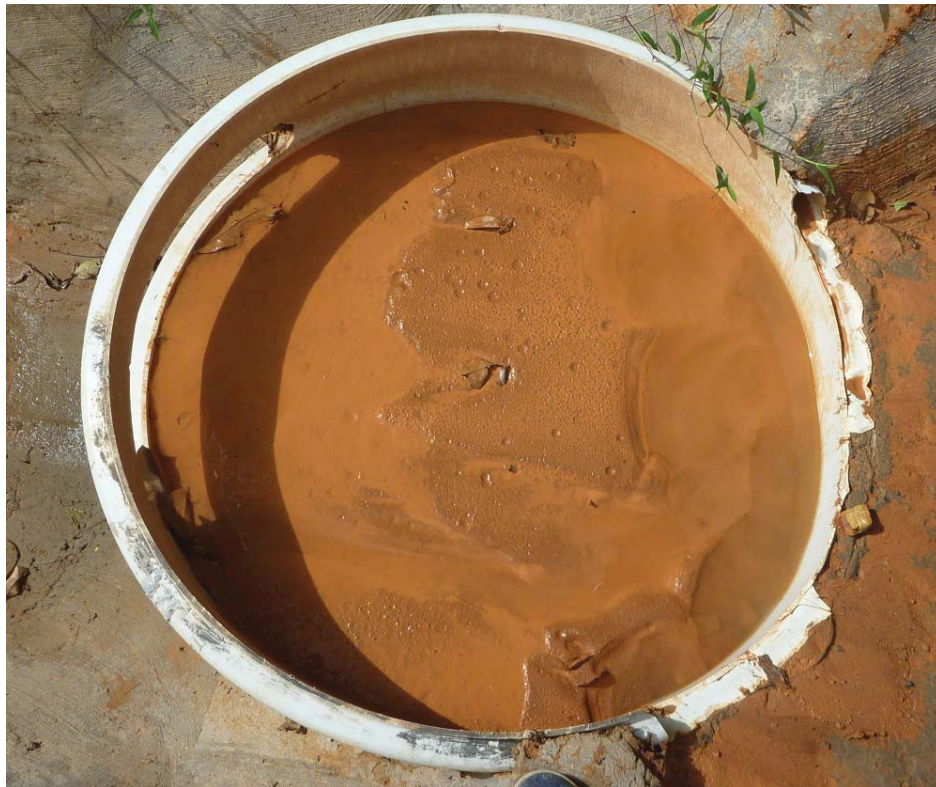
La proportion de sédiments grossiers dans le piège n° 4 est inférieure à celle des pièges n° 2 et 3 ; les sédiments fins représentent environ 75 % de l'échantillon. Plus de la moitié du sol retrouvé dans ce piège est en fait très fine et la figure 10 indique que les sédiments piégés sont de la couleur brun rougeâtre commune à la plupart des sols présents dans la zone étudiée. La différence de composition des sédiments entre ce piège et les deux autres peut s'expliquer par la présence d'une zone tampon de sol nu de 8,7 m de large entre le caniveau en béton et la surface grossière de la plateforme de la route, qui contraste avec les pièges n° 2 et 3, dans lesquels s'écoule un peu de matière issue des caniveaux reliés à la plateforme de la route elle-même.

**Figure 10.** Sédiments collectés dans le piège n° 4. (Remarque : couleur brun rougeâtre commune à la plupart des sols dans la zone étudiée).

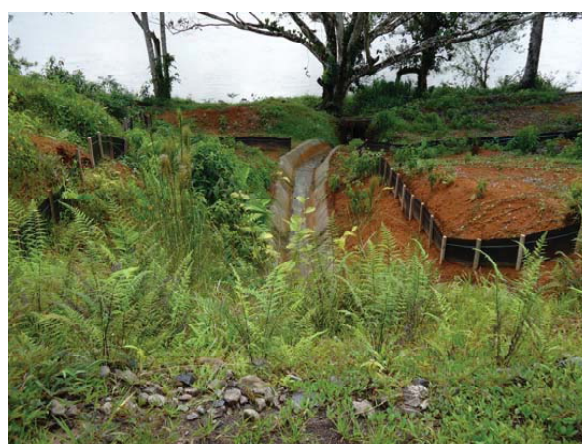
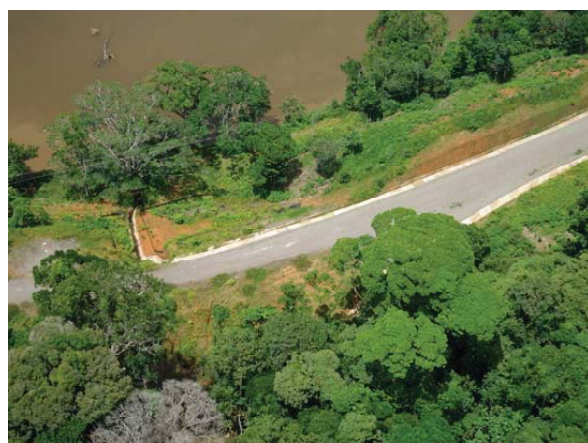
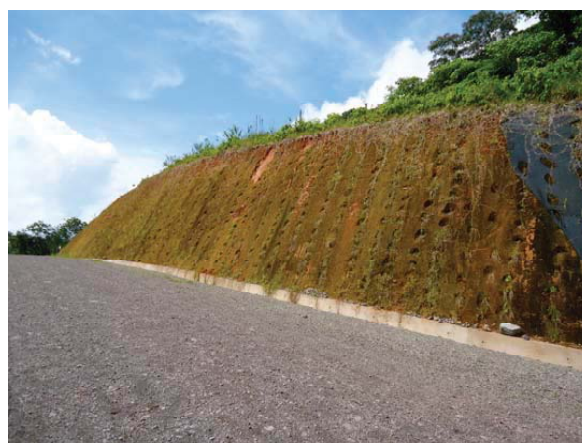
Présence d'une rigole ; il est possible qu'une partie des sédiments résultant de l'érosion des pentes situées à proximité soit transportée dans le San Juan. Des mesures d'atténuation ont été mises en œuvre sur ce site.

Pentes afférentes : T-29, T-30, T-31 Cours d'eau afférent : C-13

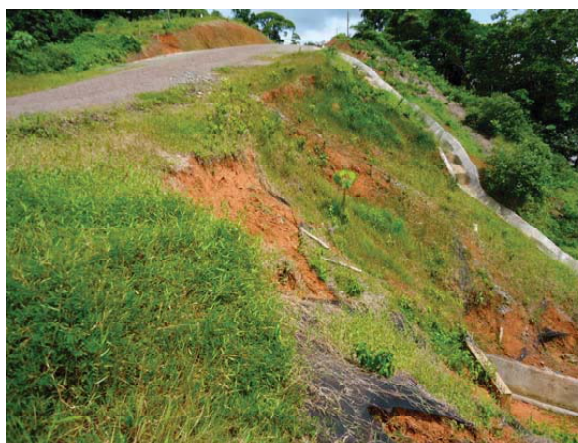
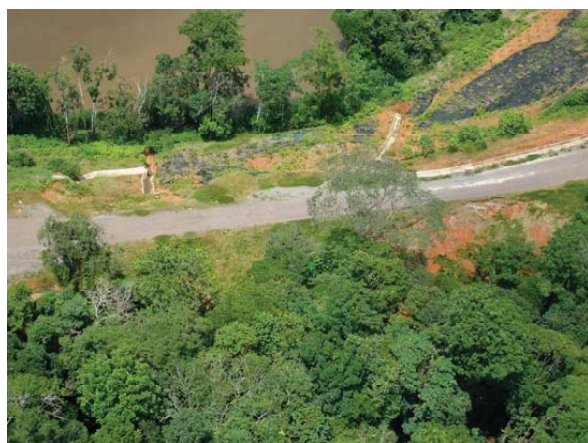
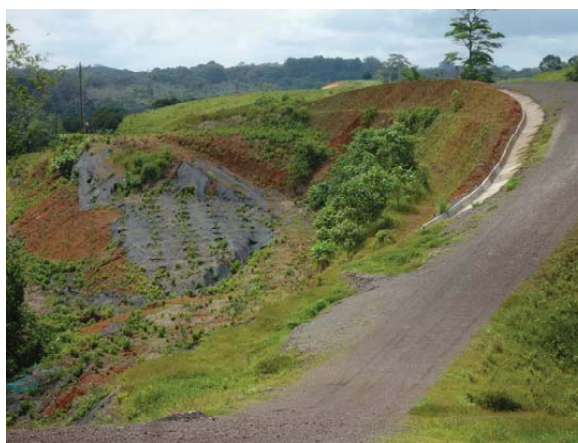
Point Kondolf PK6

Présence d'une rigole ; il est possible qu'une partie des sédiments résultant de l'érosion des pentes situées à proximité soit transportée dans le San Juan. Des mesures d'atténuation ont été mises en œuvre sur ce site.

Pentes afférentes : T-30, T-31, T-32a, T-32b Cours d'eau afférent : C-14

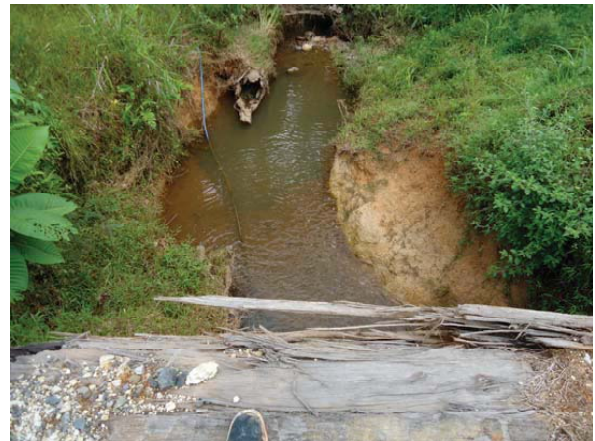
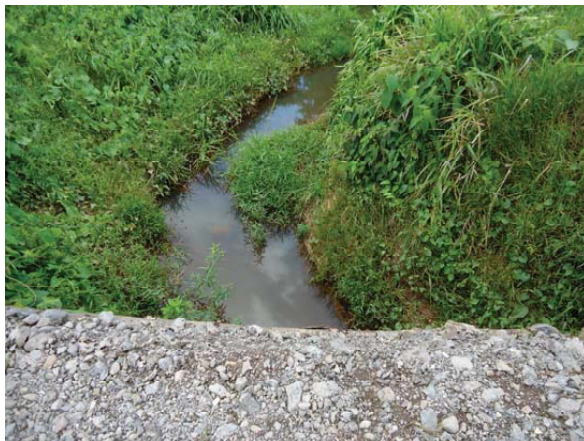
Point Kondolf PK7

Présence d'un pont provisoire sur un petit cours d'eau, avec de légers signes d'érosion en aval du pont.

Pente afférente : néant Cours d'eau afférent : C-16

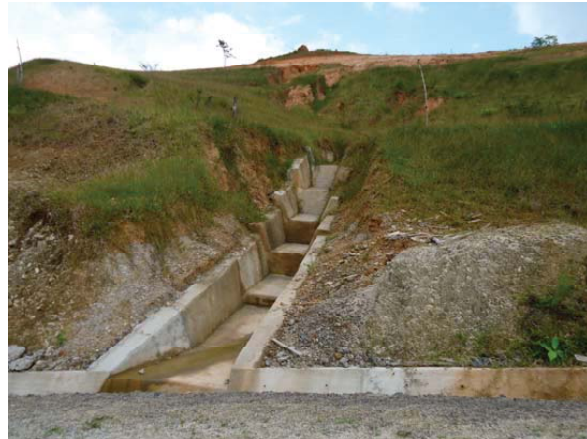
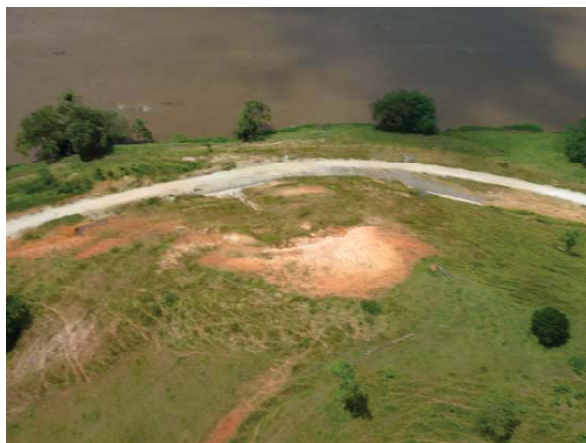
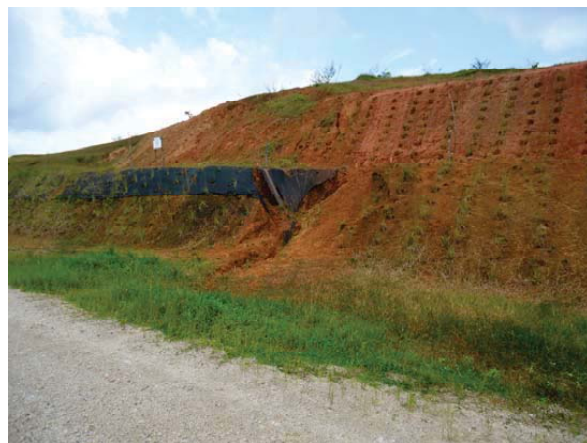
**Point Kondolf PK8**

Pente T-37 ; des mesures d'atténuation ont été mises en œuvre .

Pente afférente : T-37 Cours d'eau afférent : néant

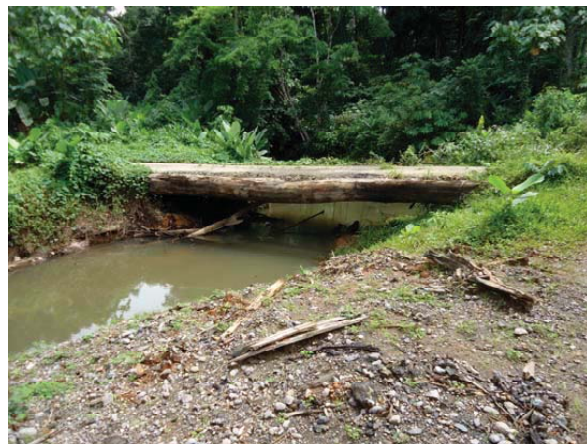
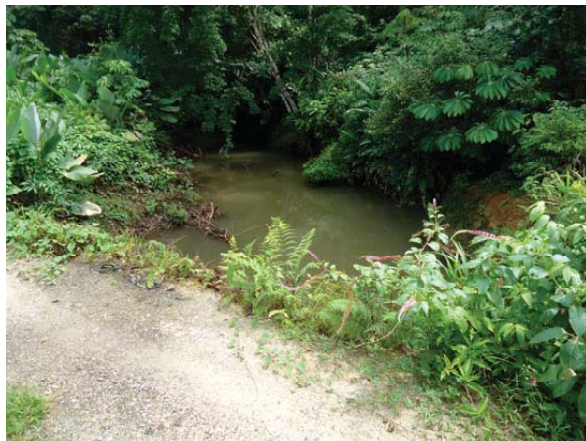
Point Kondolf PK16

Bien que ce site ne soit pas directement associé à une pente ou à un cours d'eau, un lien peut être établi avec le cours d'eau C-26, que la route traverse au moyen d'un pont provisoire sans causer d'érosion ni de sédimentation dans le San Juan.

Pente afférente : néant

Cours d'eau afférent : C-26 ( ?)

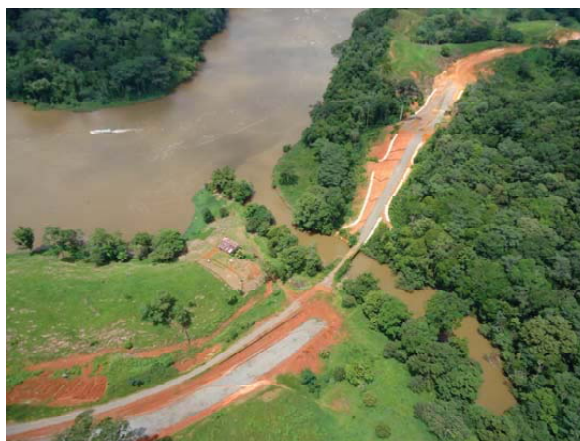
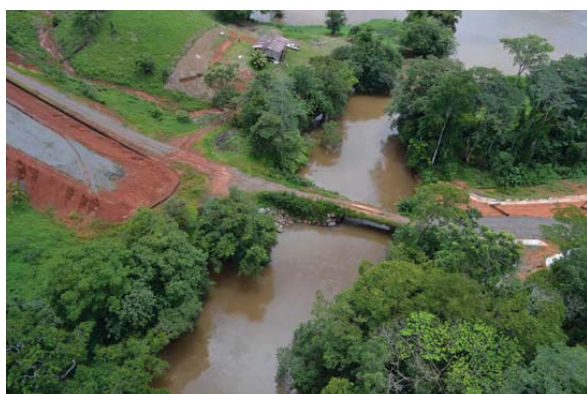
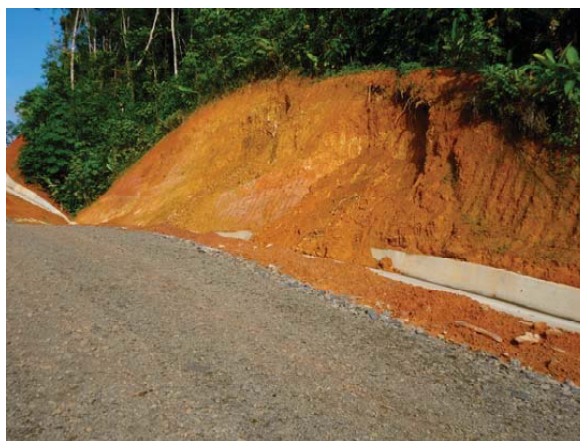
Point Kondolf PK19

Pentes afférentes : T-56, T-57a, T-57b, T-58a, T-58b, T-59, T-60

Cours d'eau afférent : C-35

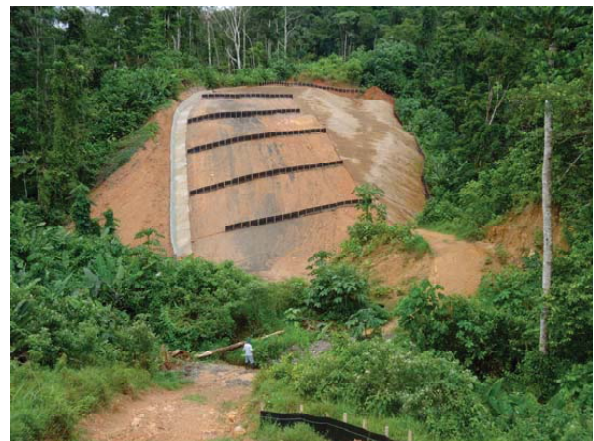
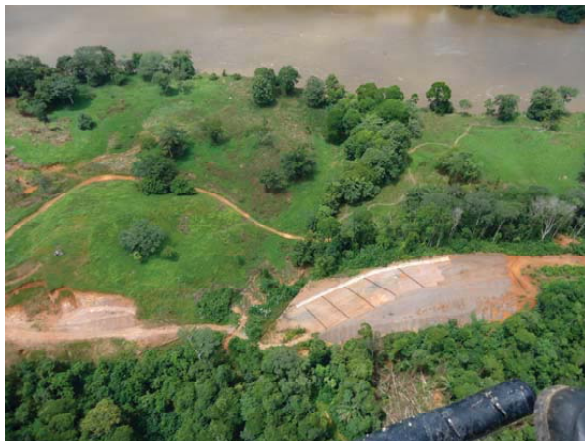
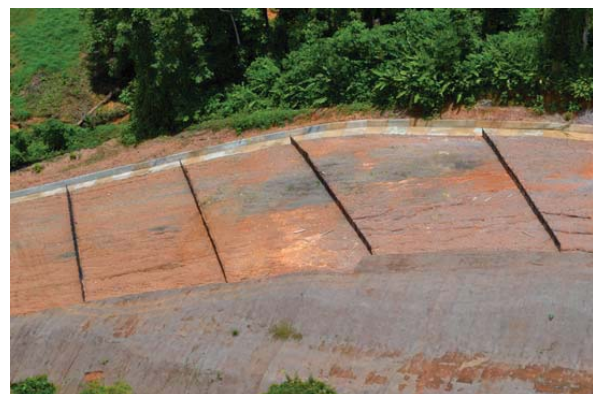
Point Kondolf PK20

Pente afférente : T-61

Cours d'eau afférent : C-36

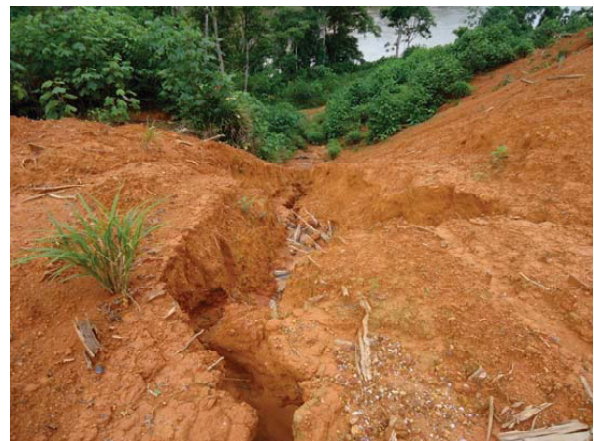
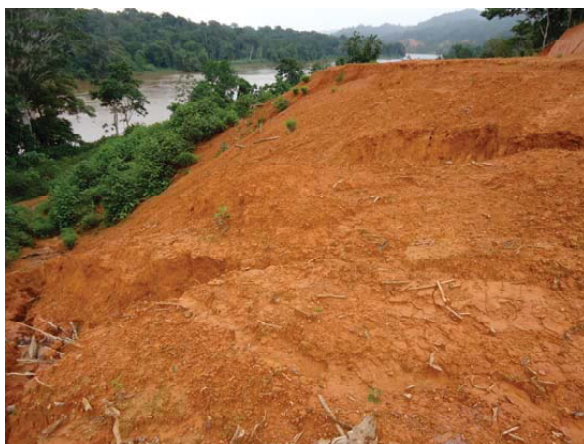
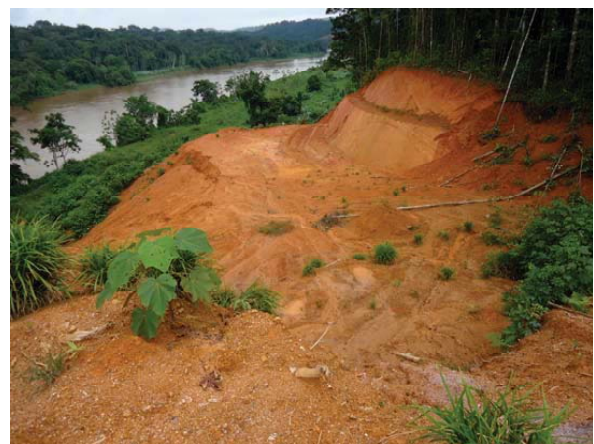
Point Kondolf PK22 et PK23

Pente afférente : T-65

Cours d'eau afférent : C-37

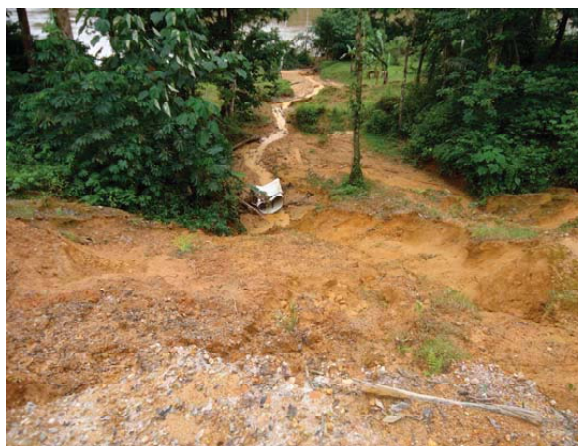
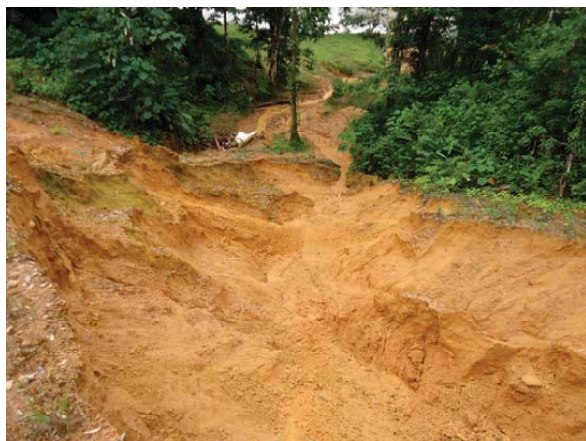
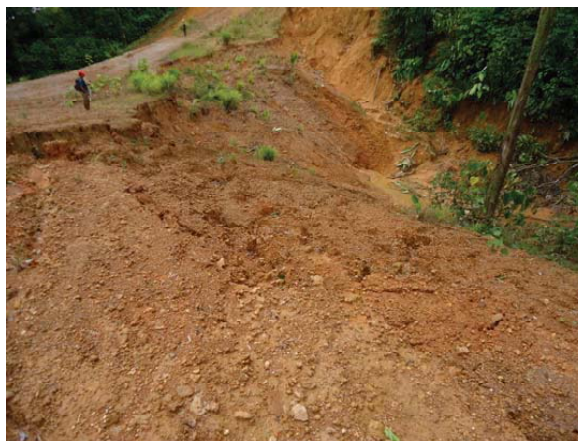
Point Kondolf PK26 et PK27

Pente afférente : T-68

Cours d'eau afférent : C-40

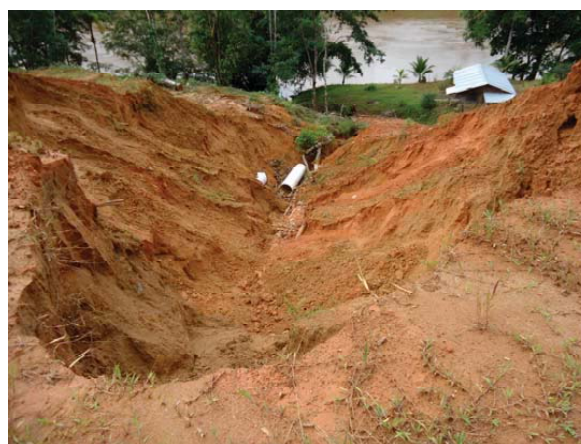
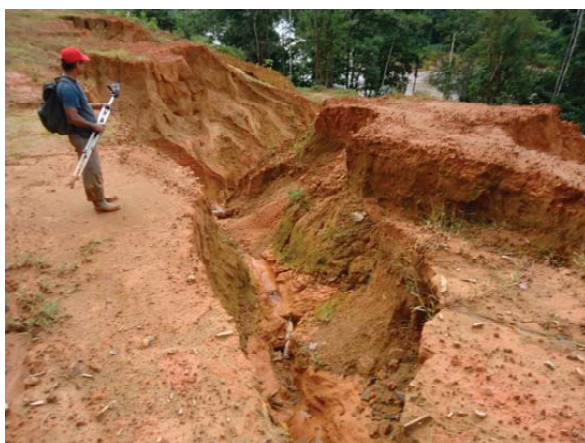
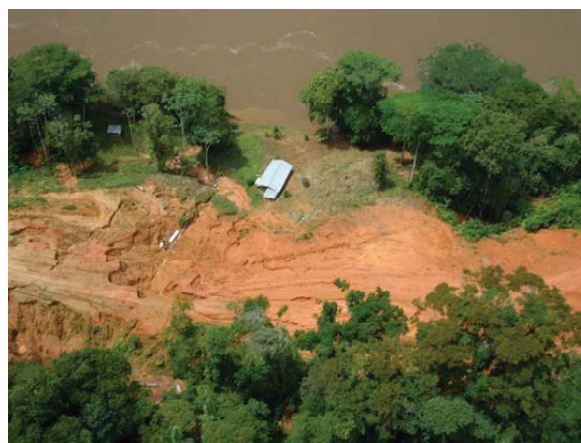
Point Kondolf PK28

Pente afférente : T-72

Cours d'eau afférent : C-42

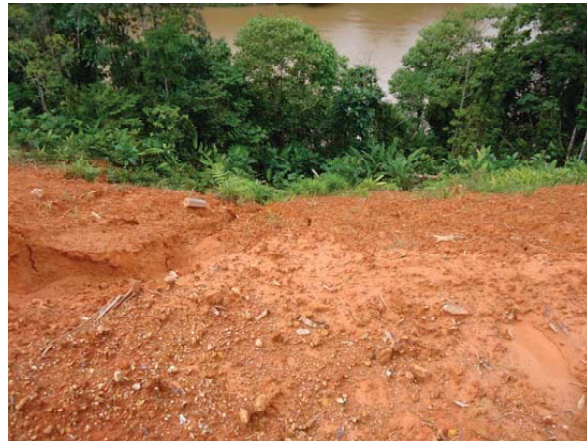
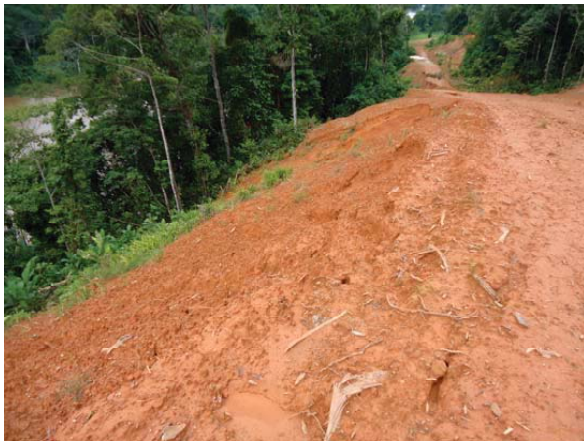
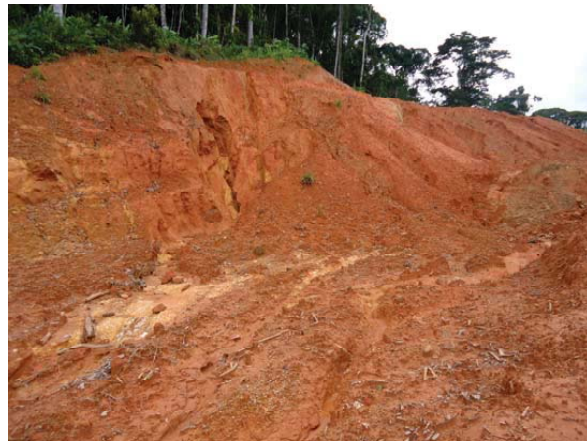
Point Kondolf PK29

Pente afférente : T-73

Cours d'eau afférent : néant

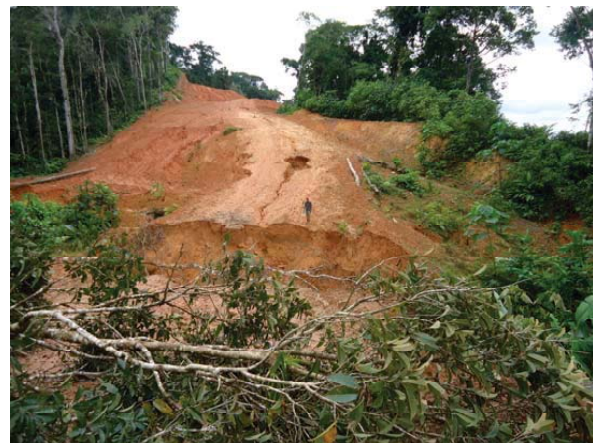
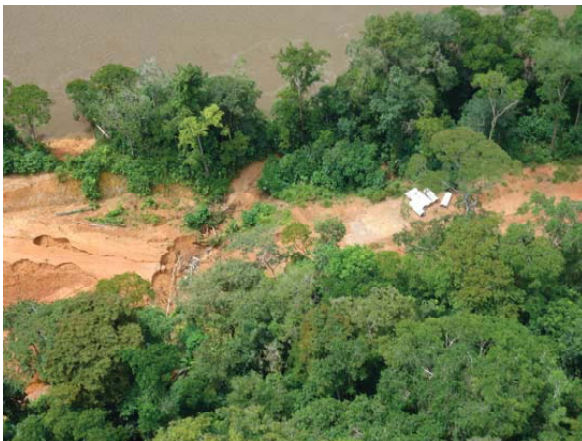
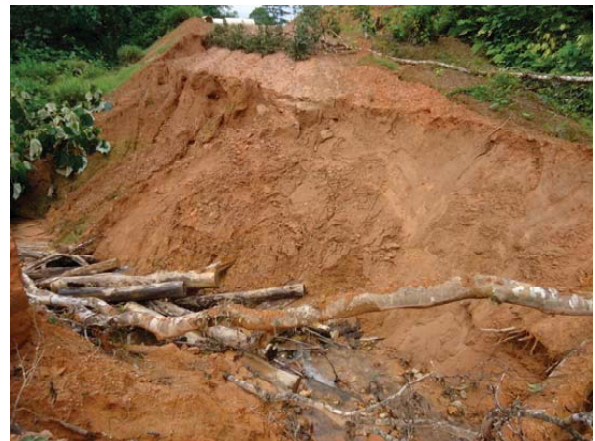
**Point Kondolf PK30**

Pente afférente : T-74

Cours d'eau afférent : C-43

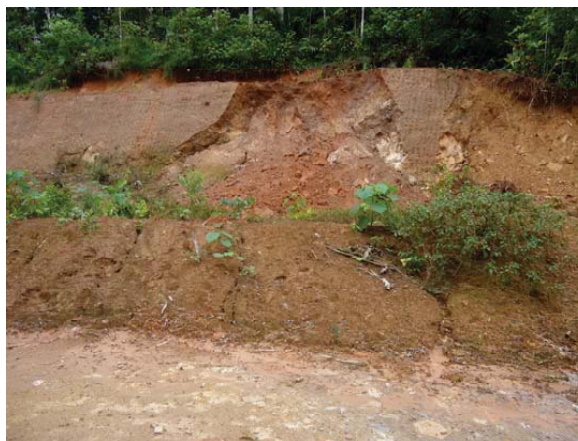
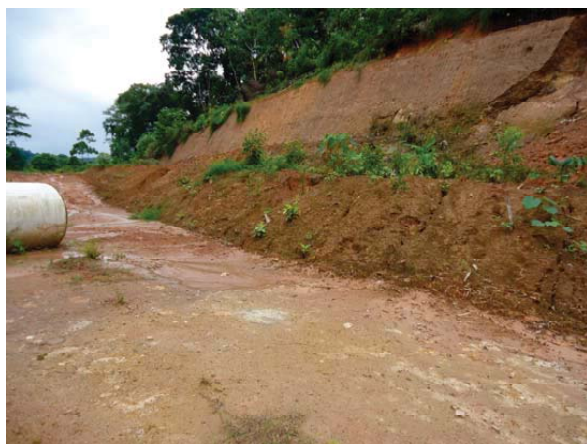
Point Kondolf PK31

Pente afférente : T-75

Cours d'eau afférent : néant

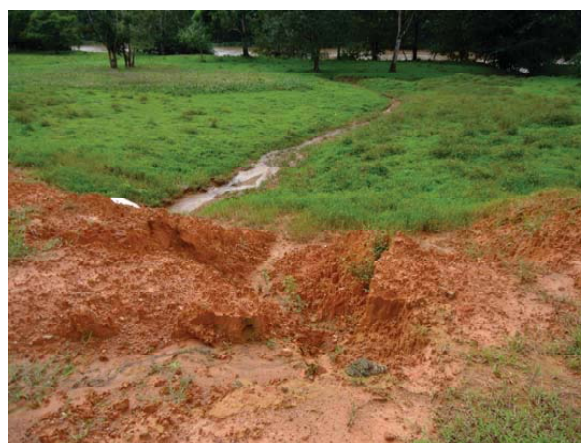
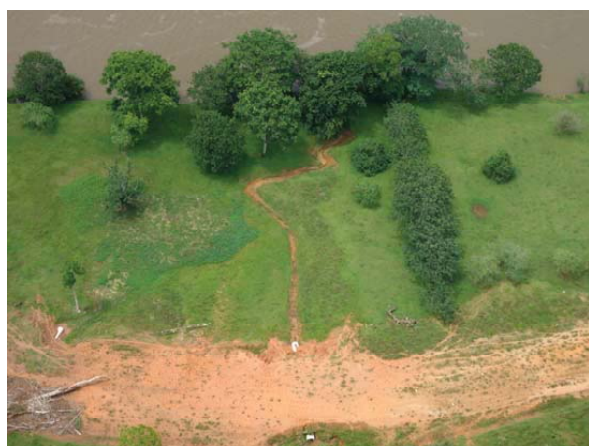
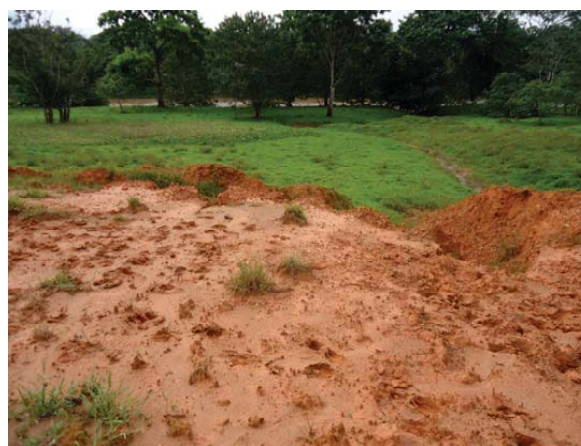
Point Kondolf PK32

Pente afférente : T-77

Cours d'eau afférent : C-44b

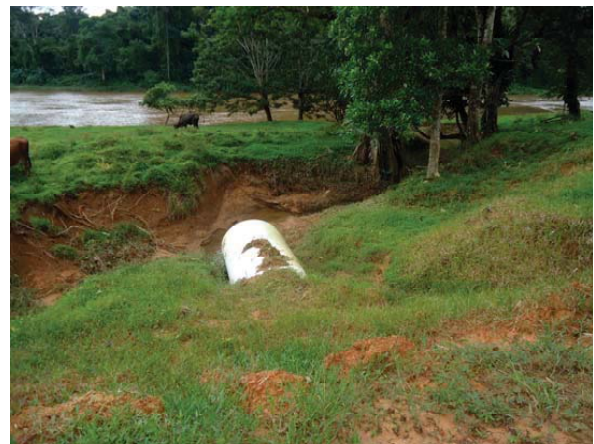
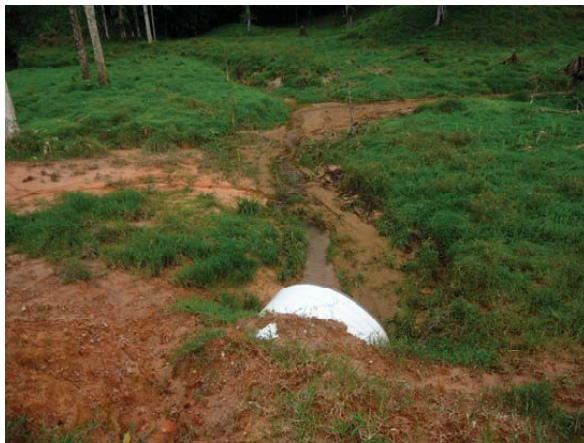
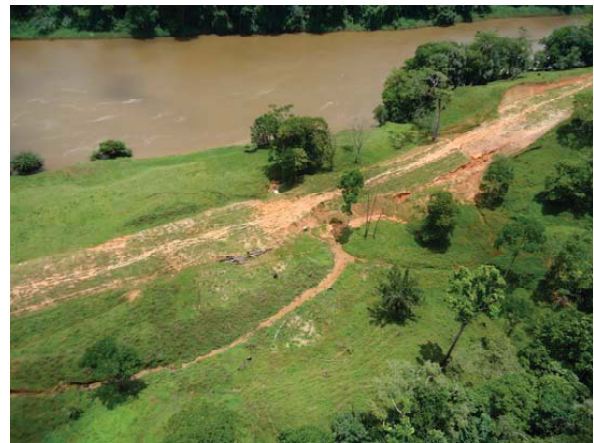
Pentes afférentes : T-79, T-80

Cours d'eau afférent : C-44

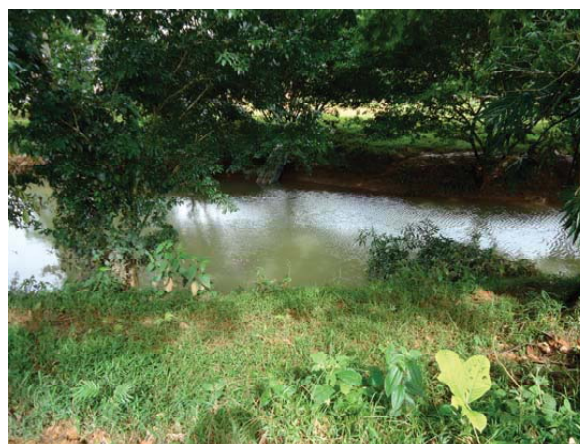
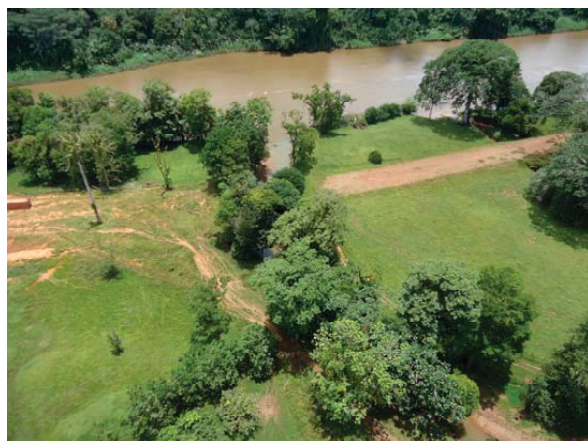
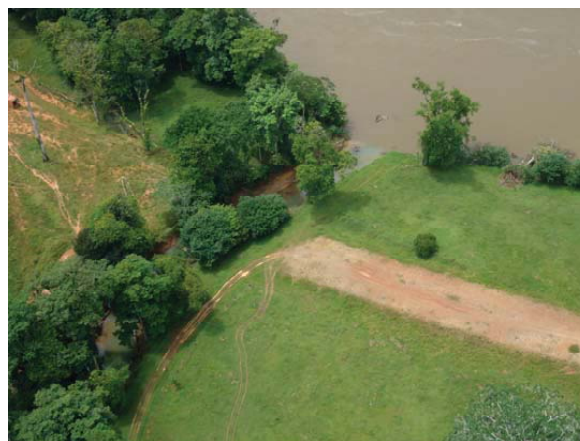
Point Kondolf PK34

Pente afférente : néant

Cours d'eau afférent : C-45

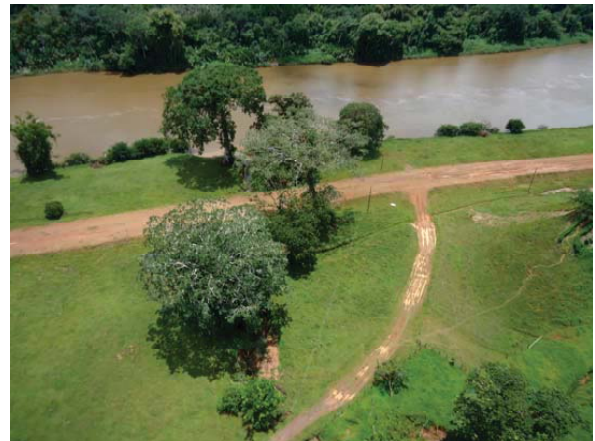
Point Kondolf PK35

Pente afférente : néant

Cours d'eau afférent : néant

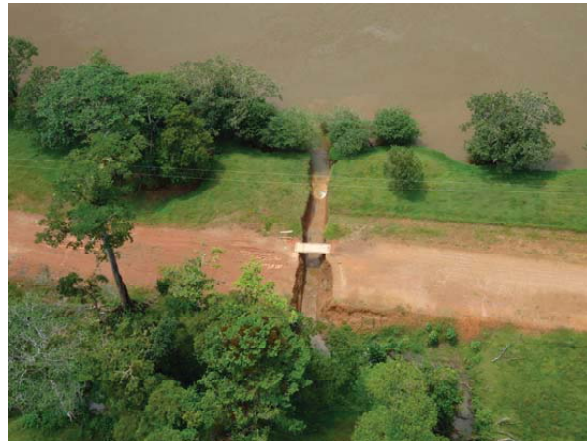
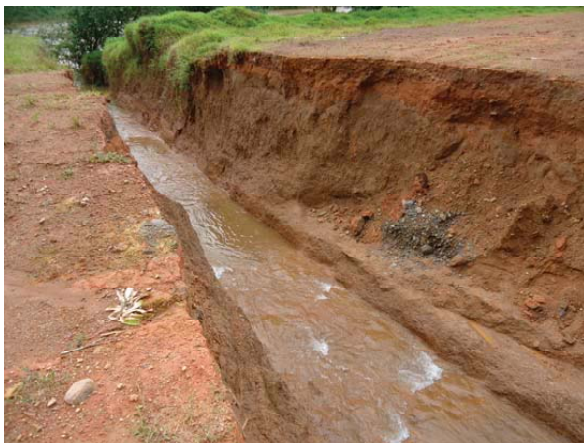
Point Kondolf PK36

Pente afférente : néant

Cours d'eau afférent : C-46

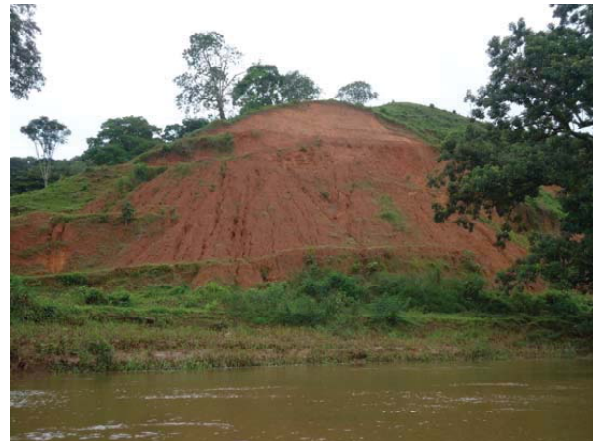
Point Kondolf PK37

Pente afférente : T-81

Cours d'eau afférent : néant

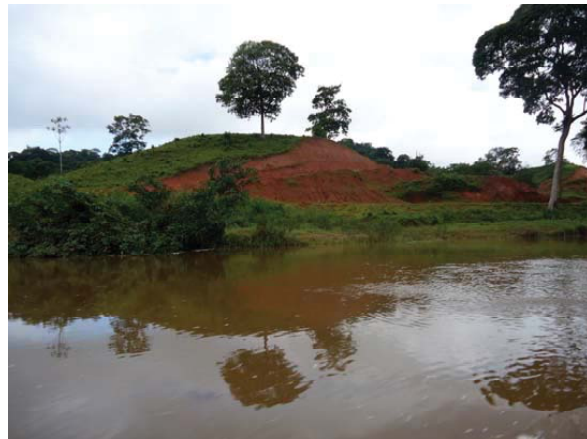
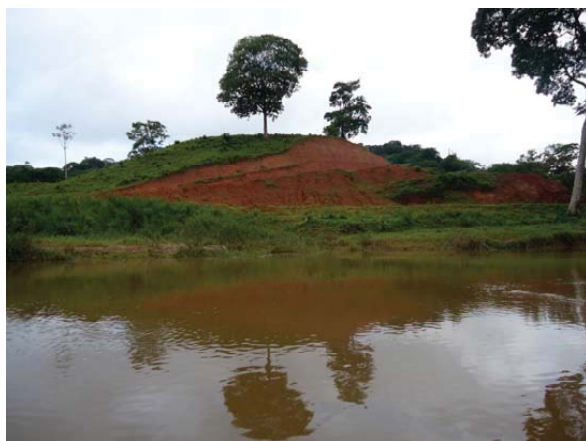
Point Kondolf PK38

Pente afférente : T-82

Cours d'eau afférent : néant

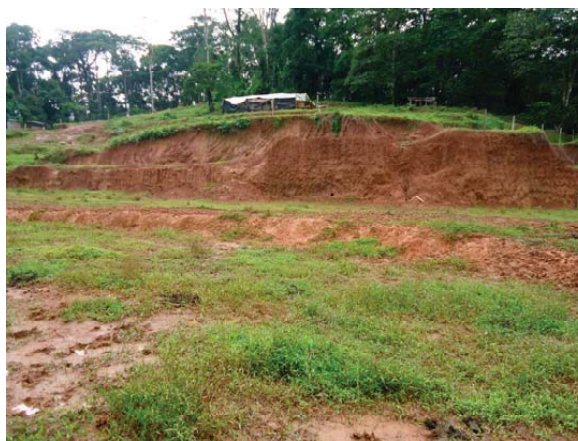
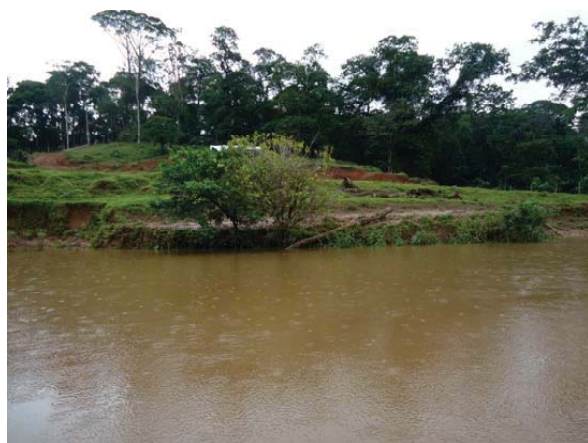
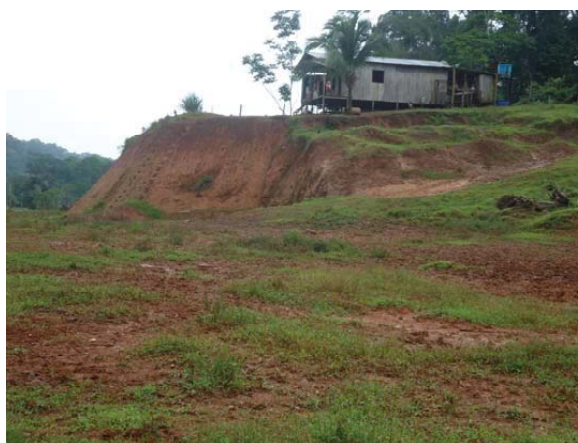
Point Kondolf PK40

Pente afférente : T-84

Cours d'eau afférent : néant

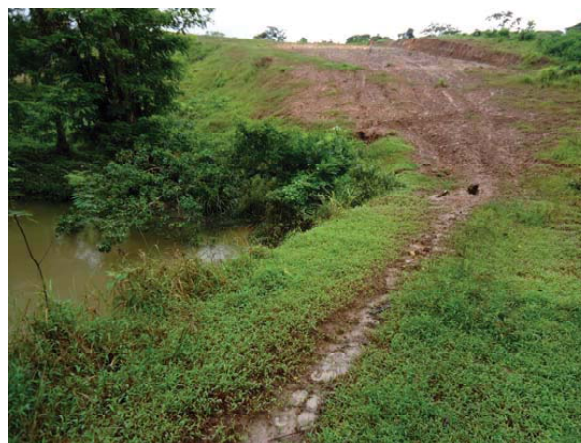
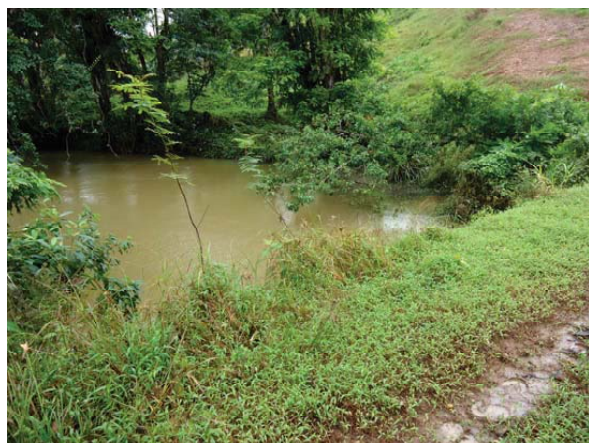
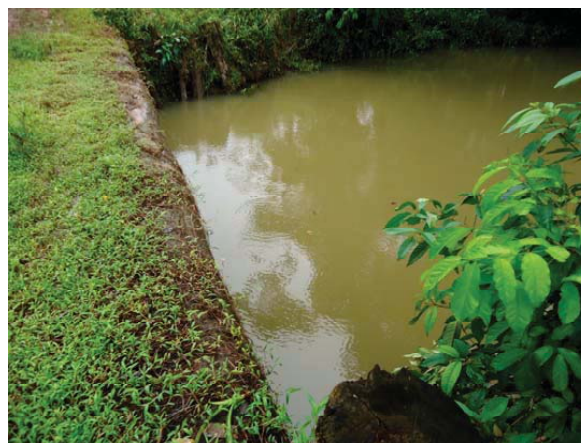
Point Kondolf PK41

Pentes afférentes : T-92, T-93

Cours d'eau afférent : C-61

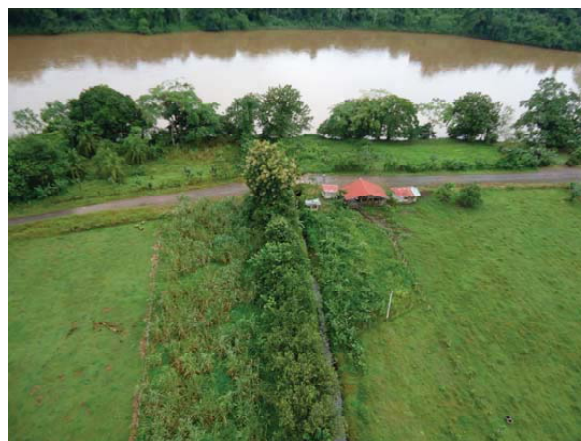
Point Kondolf PK43

Pente afférente : néant

Cours d'eau afférent : C-67

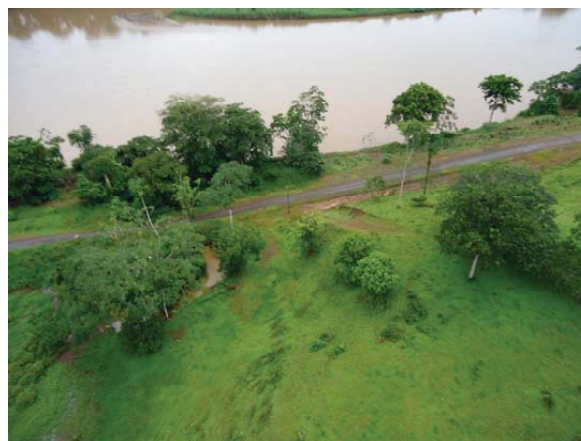
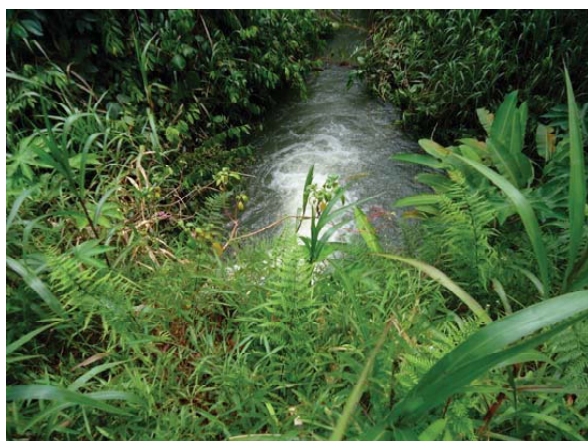
Point Kondolf PK44

Pente afférente : néant

Cours d'eau afférent : C-70

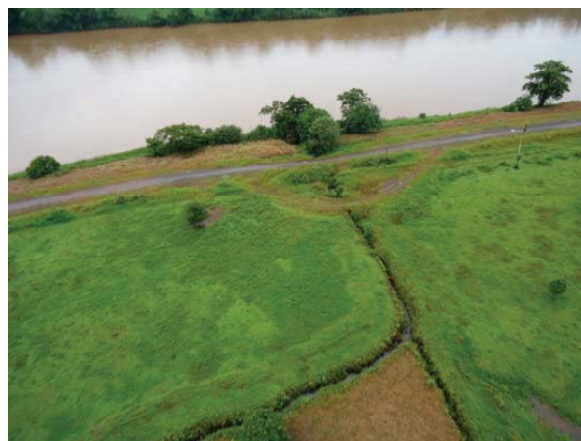
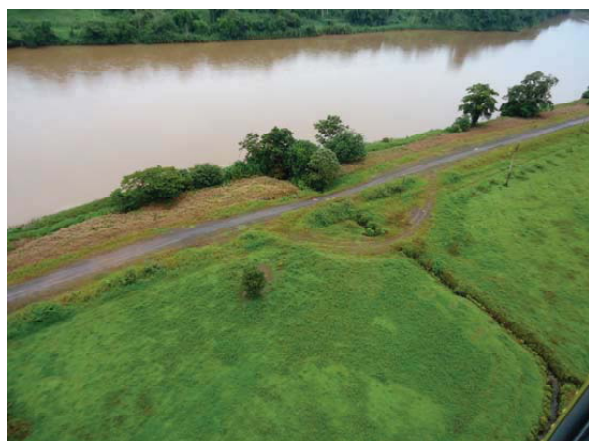
Point Kondolf PK45

Pente afférente : néant

Cours d'eau afférent : C-76

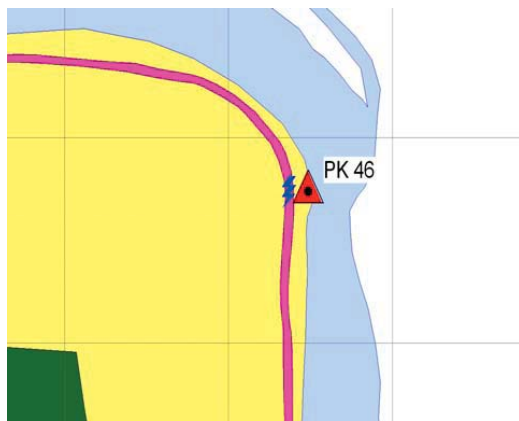
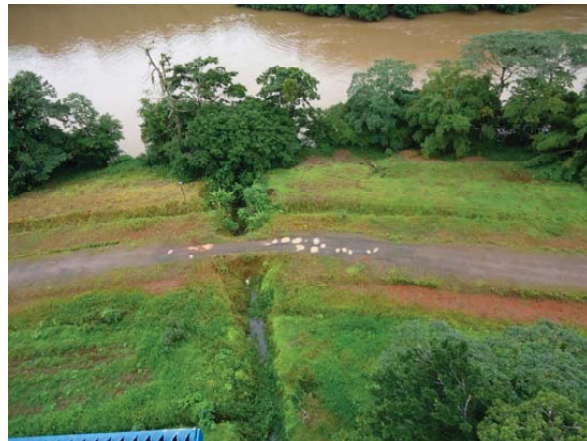
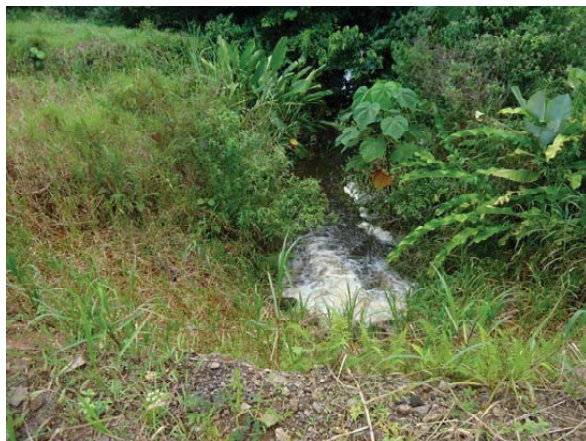
**Point Kondolf PK46**

Pente afférente : néant

Cours d'eau afférent : C-80

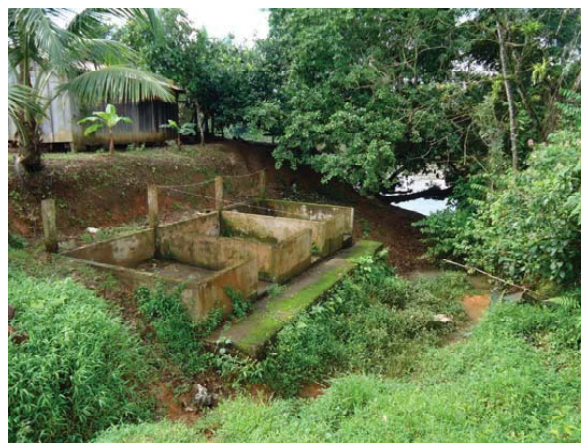
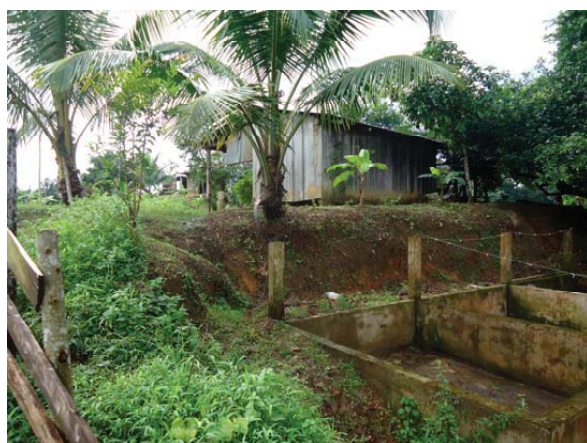
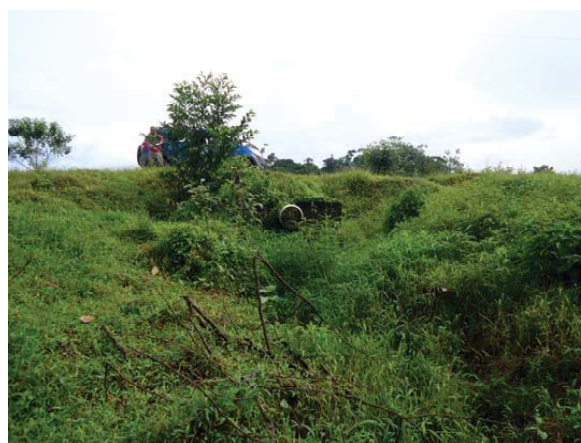
Pente afférente : néant

Cours d'eau afférent : C-85

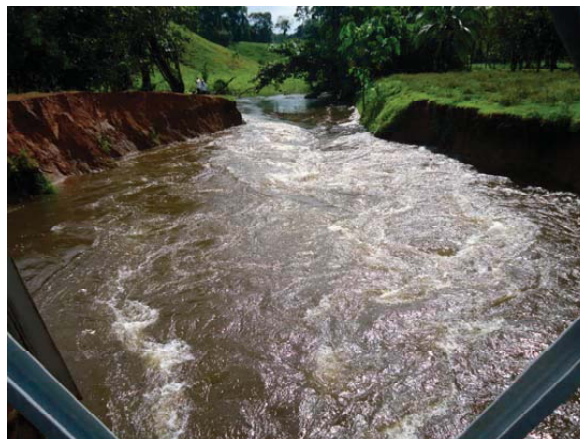
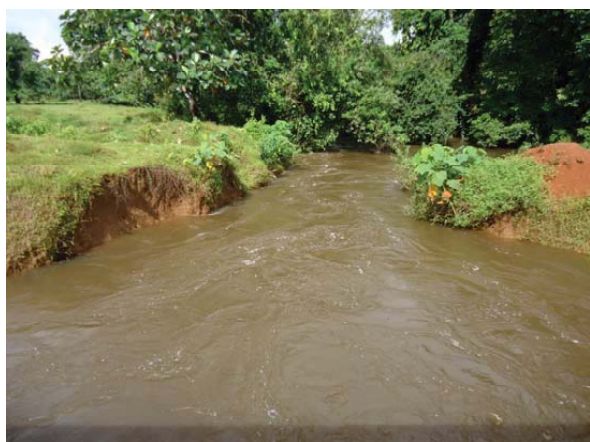
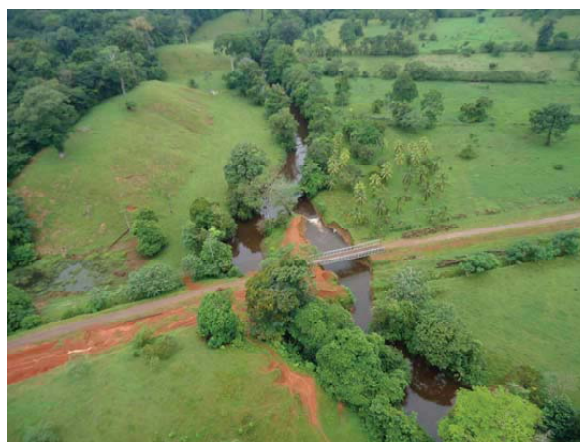
Point Kondolf PK49

Pentes afférentes : T-114, T-115

Cours d'eau afférent : C-86, C-87

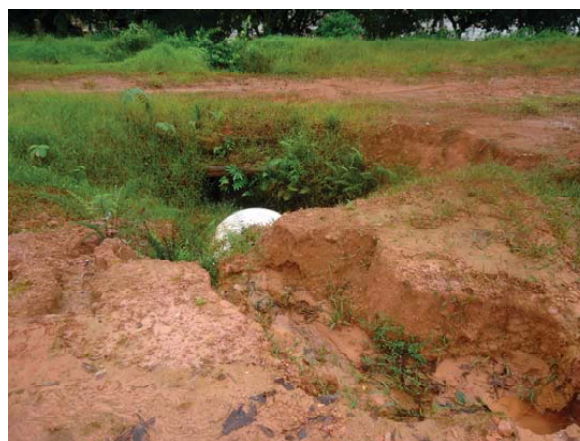
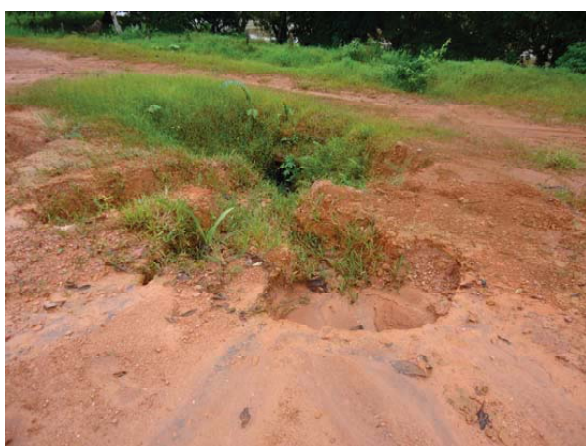
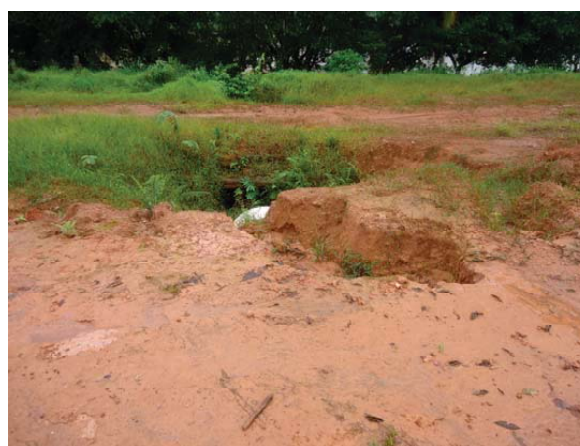
Point Kondolf PK52

Pente afférente : néant

Cours d'eau afférent : C-99

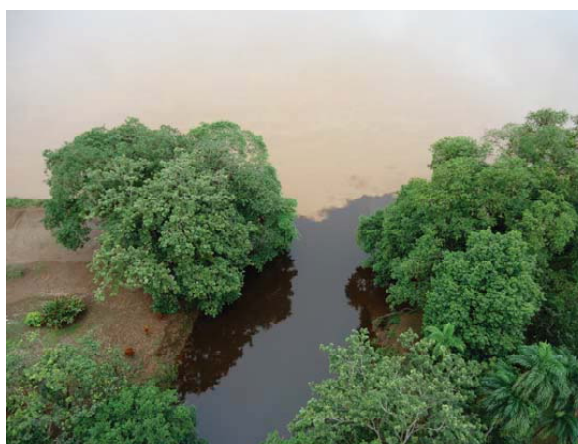
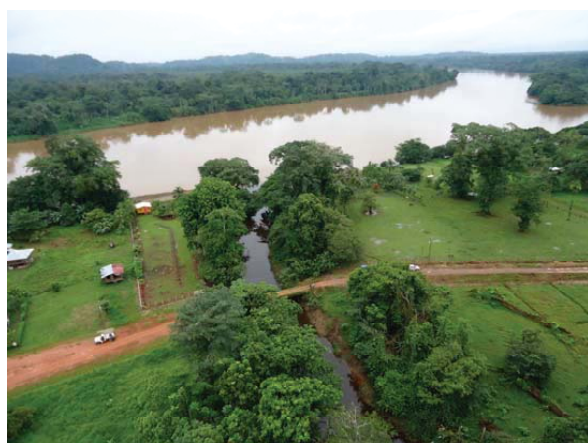
Point Kondolf PK3

Pente afférente : néant

Cours d'eau afférent : C-100
