**COUR INTERNATIONALE DE JUSTICE**

**AFFAIRE RELATIVE À LA CONSTRUCTION D'UNE ROUTE AU COSTA RICA  
LE LONG DU FLEUVE SAN JUAN**

**CONTRE-MÉMOIRE DÉPOSÉ PAR LE COSTA RICA**

**VOLUME II**

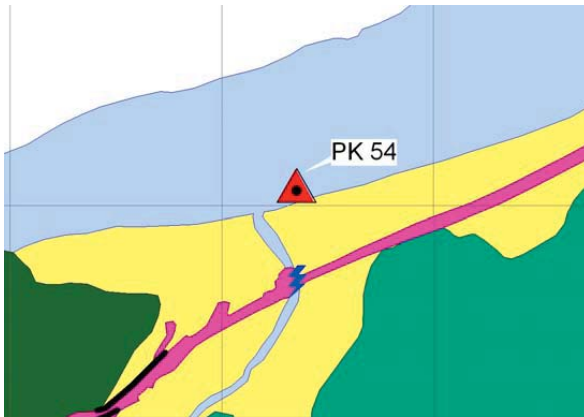
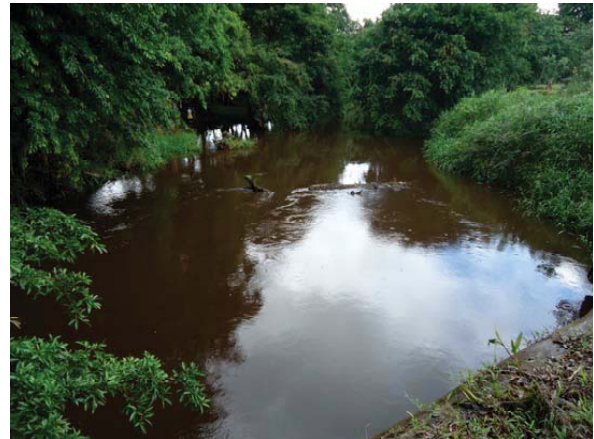
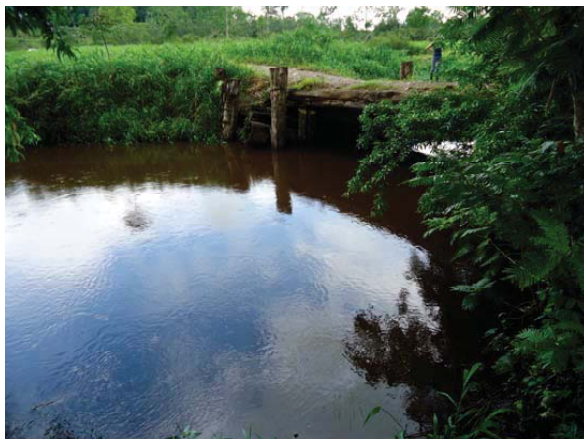
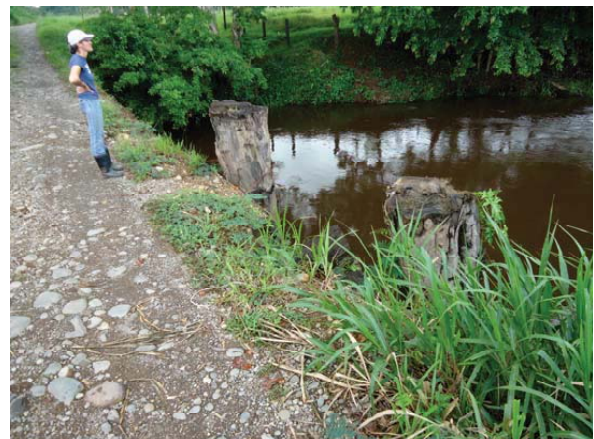
Point Kondolf PK54

Pente afférente : néant

Cours d'eau afférent : C-109

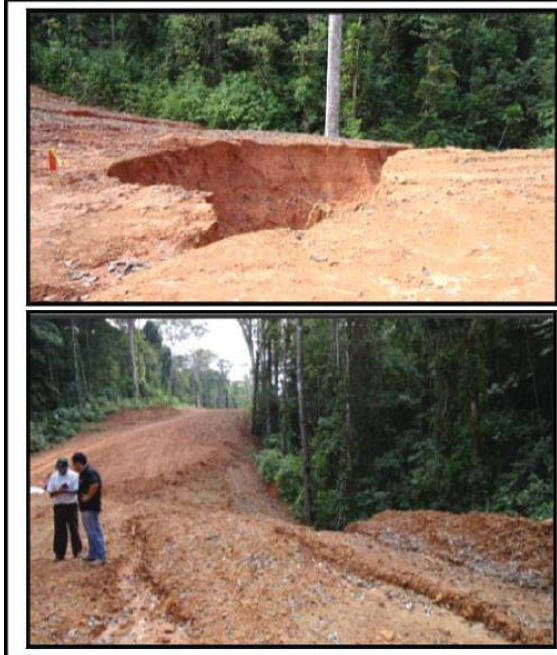
Creusement et revêtement de chenaux transversaux recevant l'eau de surface provenant de la zone humide et de tuyaux de béton

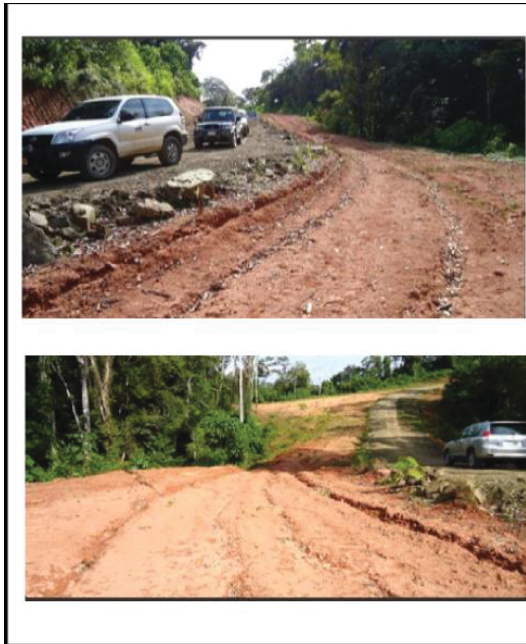
**Point 2**

Creusement de chenaux transversaux recevant l'eau de surface provenant de la zone humide et d'un fossé revêtu.

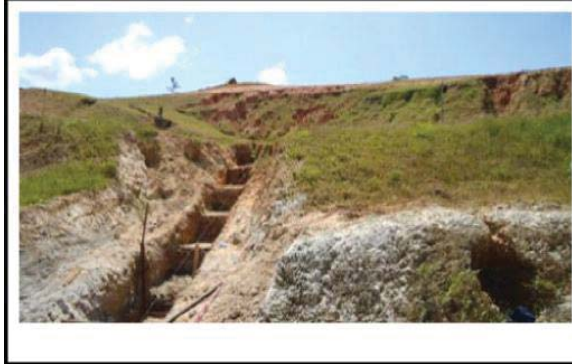
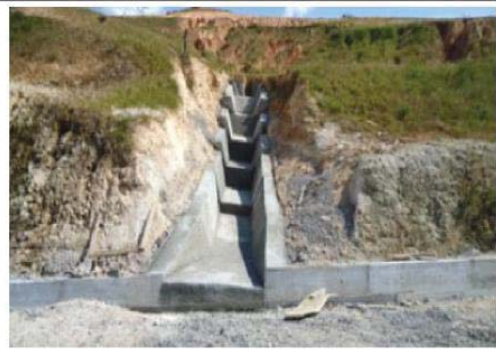
Description : Côté droit — construction d'une pente d'évacuation et revêtement du chenal d'évacuation

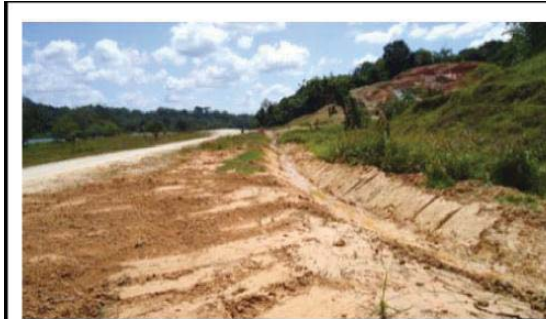
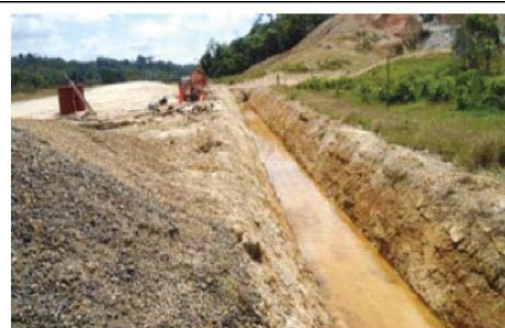
**Point 10**

Description : Côté droit — Construction d'un chenal d'évacuation

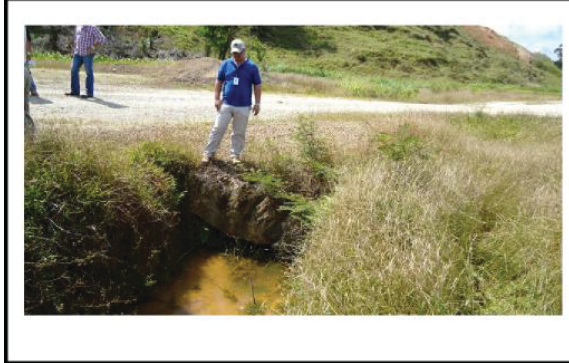
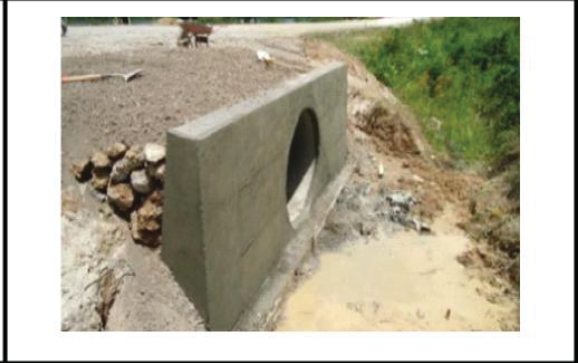
**Point 11**

Description : Conduite d'évacuation et parois, 1,5 m de diamètre

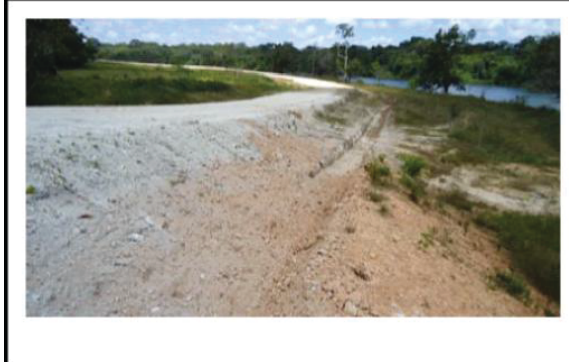
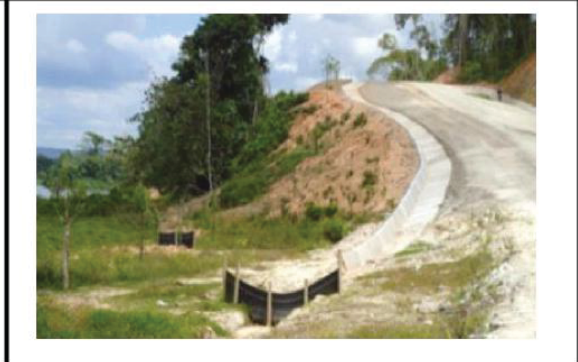
**Point 12**

Description : Côté gauche, creusement du chenal

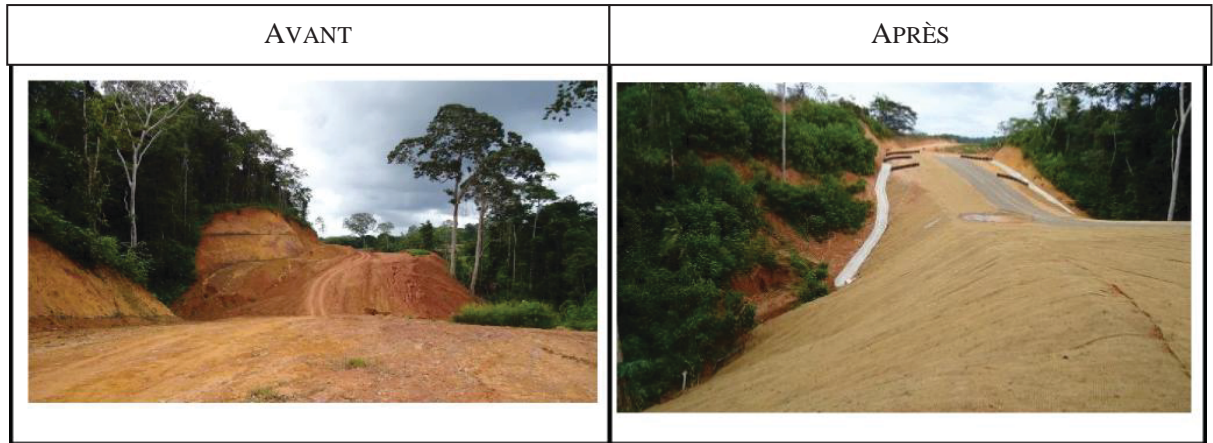
**Point 21**

Stations 7+050

Description : Creusement de matériaux en vrac  
Création de talus  
Géocouverture anti-érosion en fibre de coco  
Barrière de contrôle des sédiments

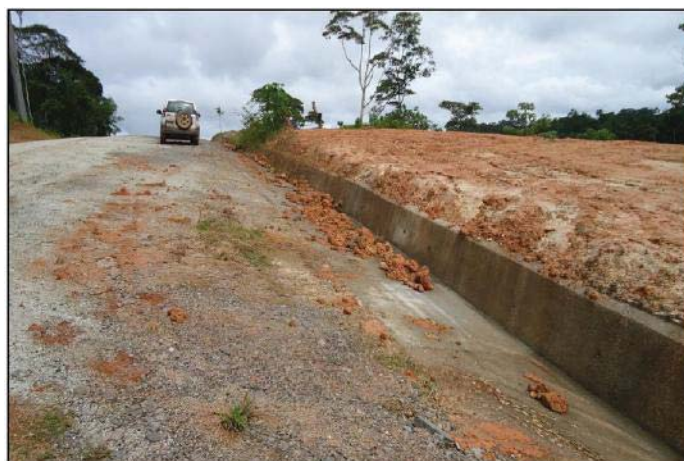
Un aménagement en gradins a été réalisé à cet endroit afin de créer le talus et d'éviter les glissements de terrain. Une couverture en fibre de coco est en train d'être posée pour contrôler les sédiments, en complément d'un ensemencement hydraulique et de la pose de fossés de crête visant à contrôler l'écoulement superficiel sur ce talus, ce qui le rendra imperméable et évitera le déplacement des sédiments. Une clôture anti-érosion sera également installée par mesure de précaution, afin de retenir les sédiments si ceux-ci venaient à se déplacer.

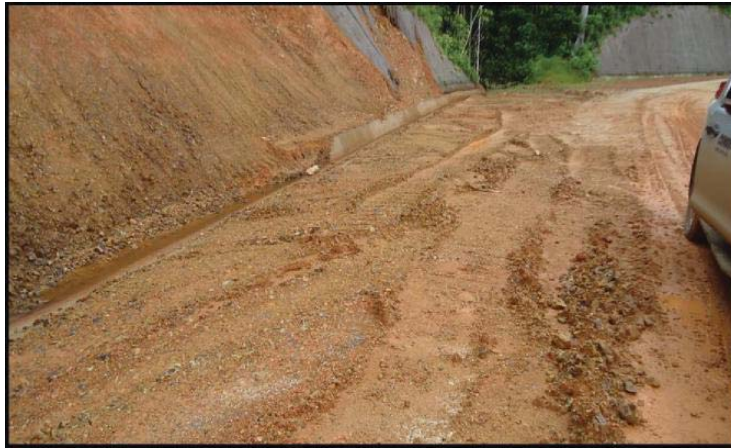
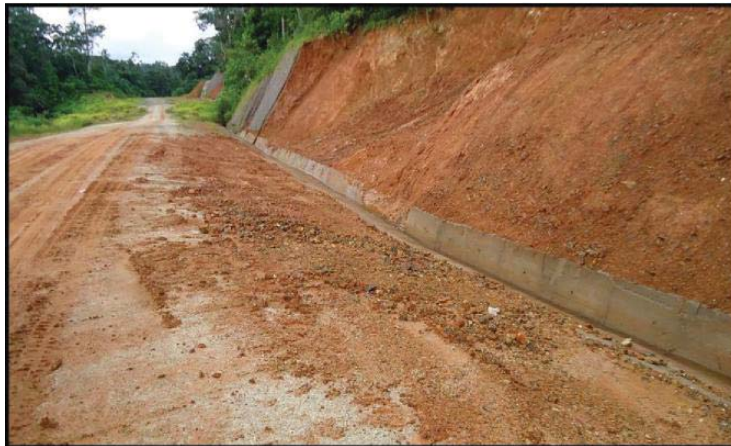
Un affaissement, causé par une structure de talus inadaptée, a été éliminé à cet endroit. Le fossé revêtu a également été nettoyé afin qu'il conserve sa fonction hydraulique normale.

Un ensemencement hydraulique sera pratiqué dans ce secteur en vue de traiter ce talus et d'améliorer sa stabilité. Un fossé revêtu sera également construit à certains endroits concernés par l'affaissement. Voir les photos ci-dessous :

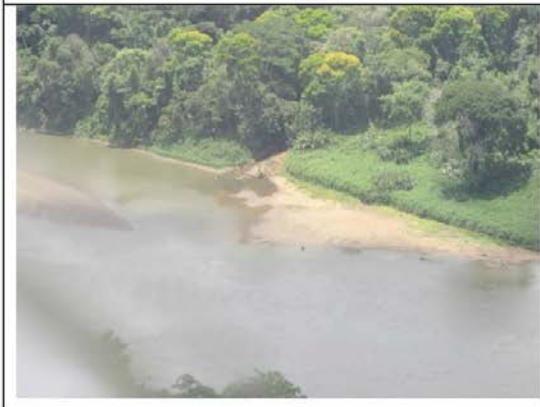
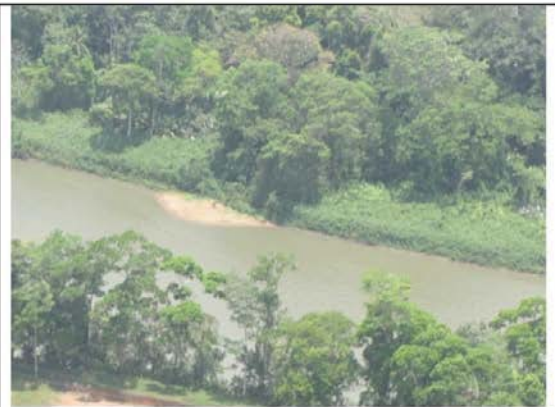
**Figure 10.** Photographies prises de l'espace aérien du Costa Rica, le 7 mai 2013. Elles montrent que les deltas sédimentaires se produisent pour la plupart à partir des affluents de la rive gauche du fleuve San Juan. Les deltas sont indépendants de la route et sont formés par des sédiments déversés dans le San Juan par vidange des bassins hydrographiques intérieurs du territoire nicaraguayen.
